**Betreft:        Briefrapportage historisch onderzoek Marxweg 7 te Meijel (66801)**

In uw opdracht is door ons bureau een zogenaamd historisch onderzoek verricht ten behoeve van een locatie aan de Marxweg 7 te Meijel.

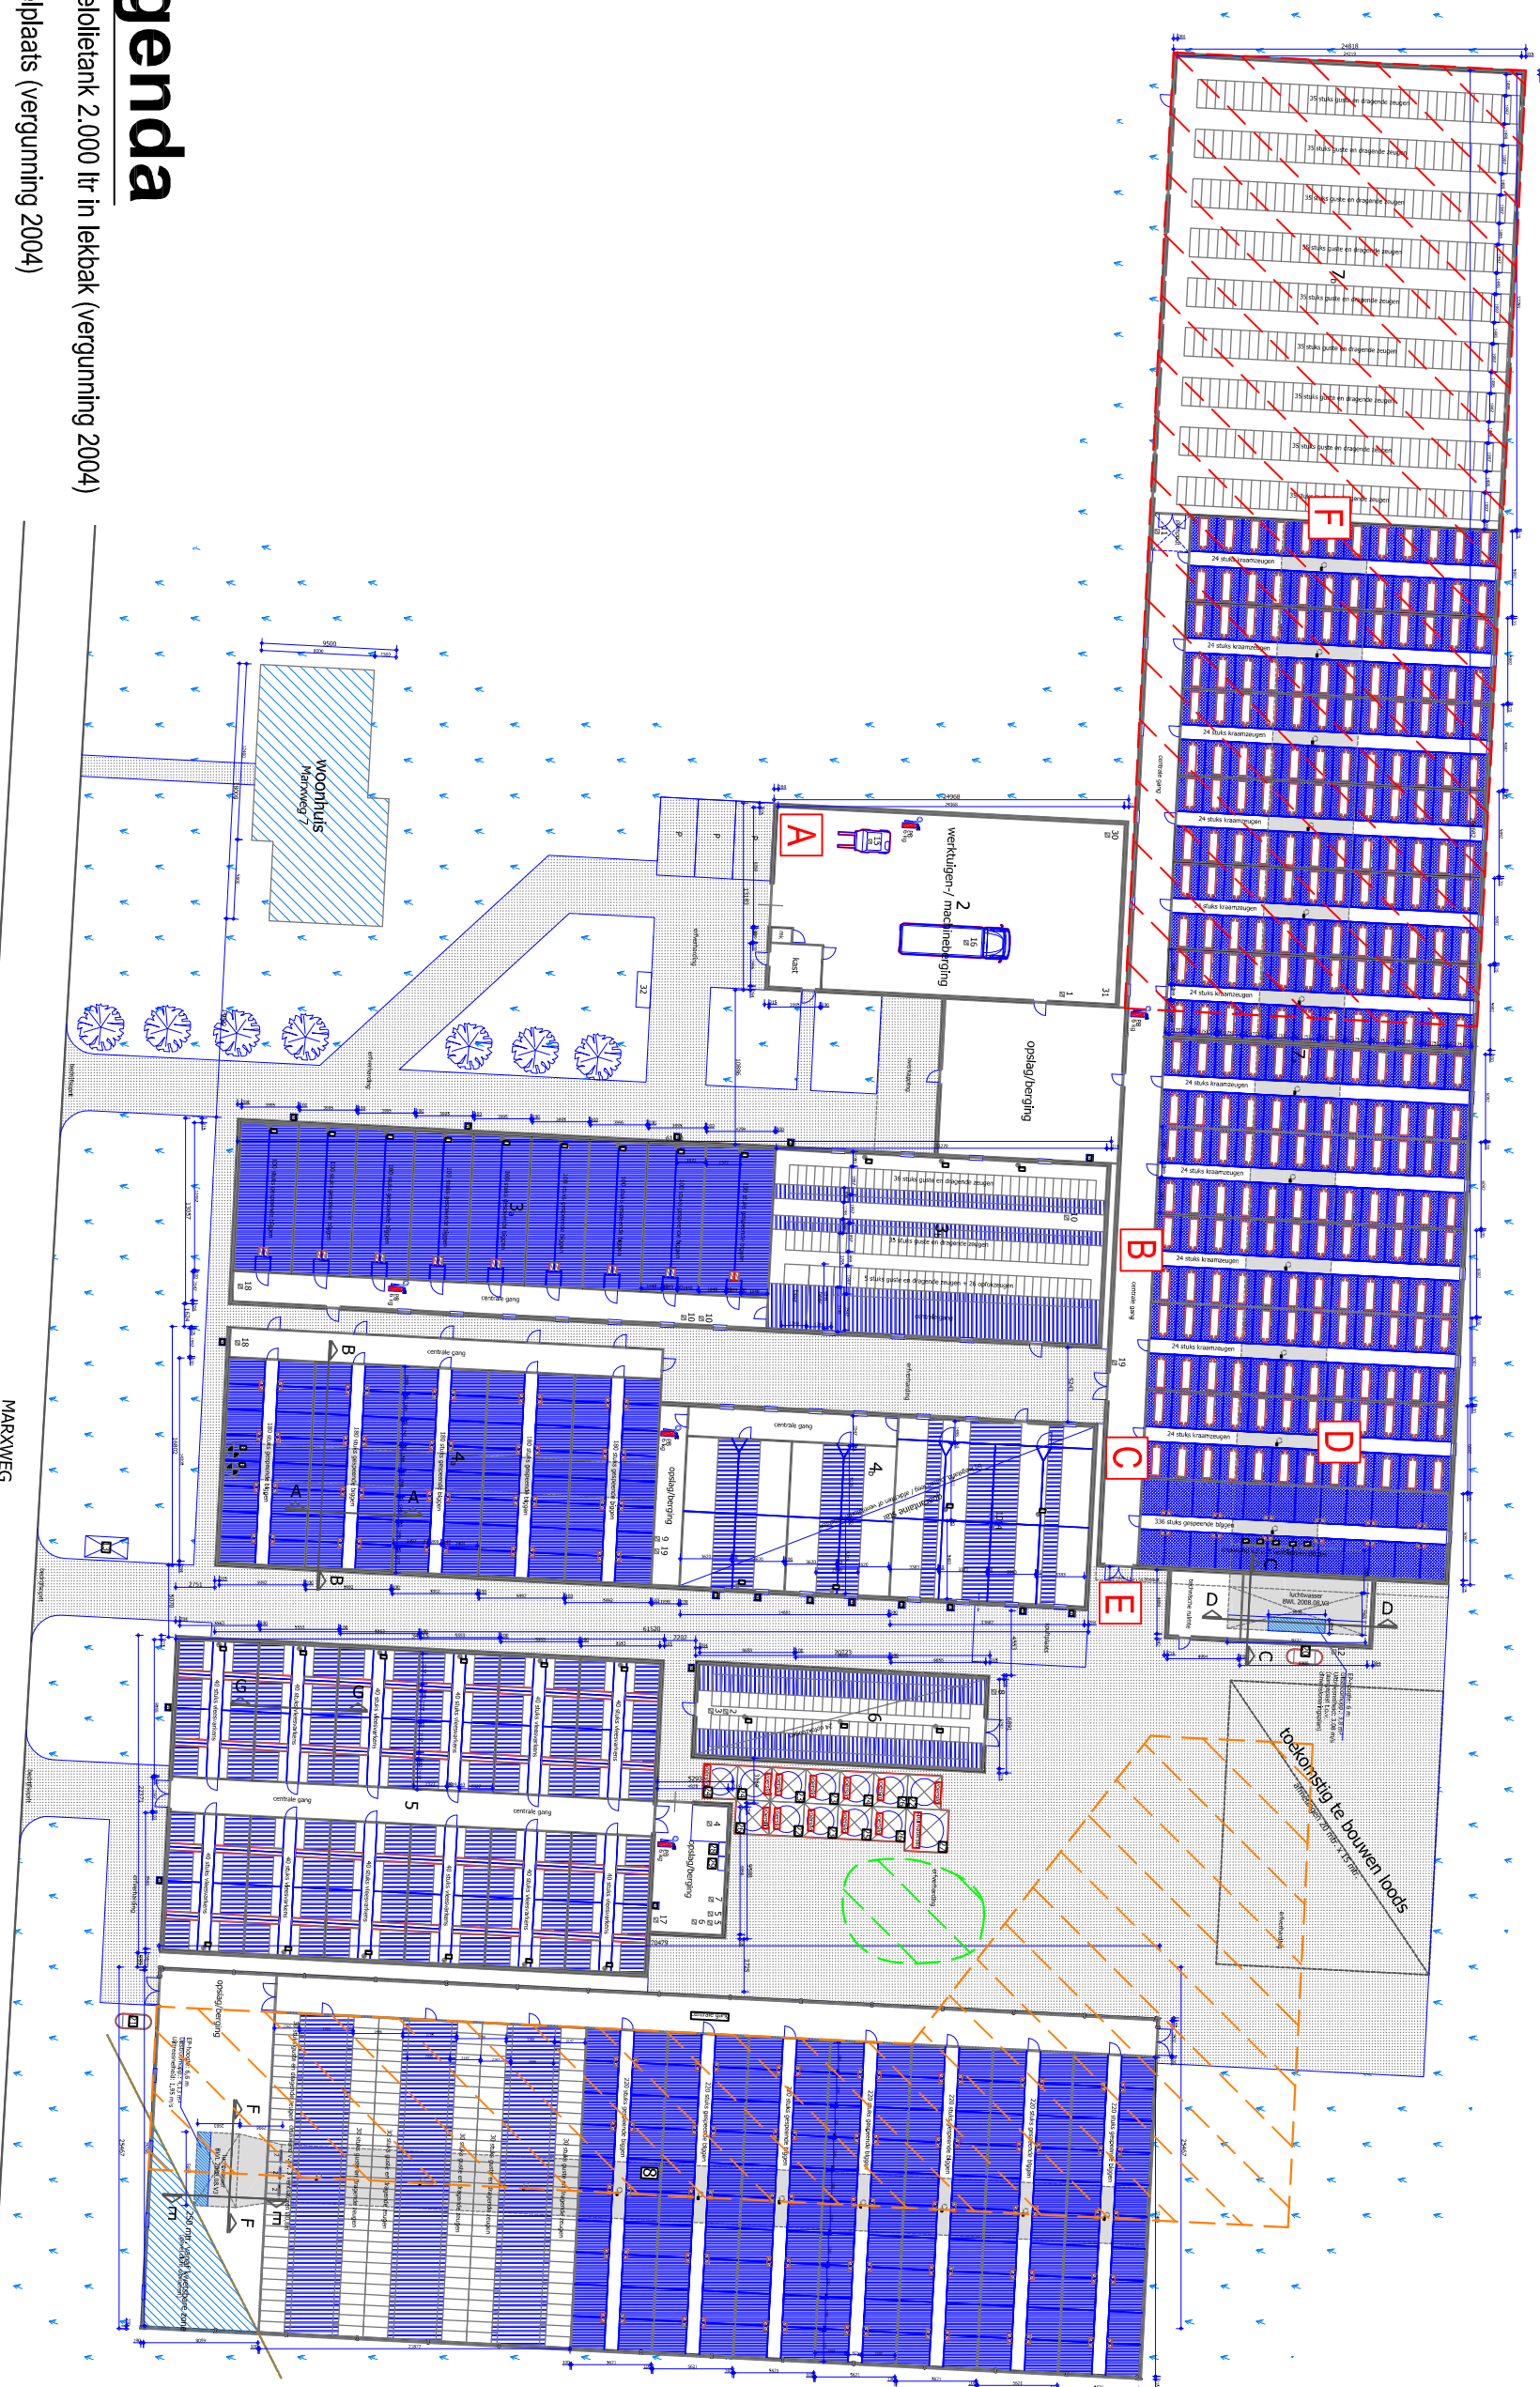
## Bijlage 2: Situatietekening

- A** dieselolietank 2.000 ltr in lekbak (vergunning 2004)
  - B** spoelplaats (vergunning 2004)
  - C** huisbrandolietank 5.000 ltr in lekbak + afdak (vergunning 2004)
  - D** opslag vaste mest 300 m<sup>3</sup>
  - E** spoelplaats (vergunning 2009)
  - F** onderzoek G&O 2003
- globale situering mesthoop
- globale situering puinverharding

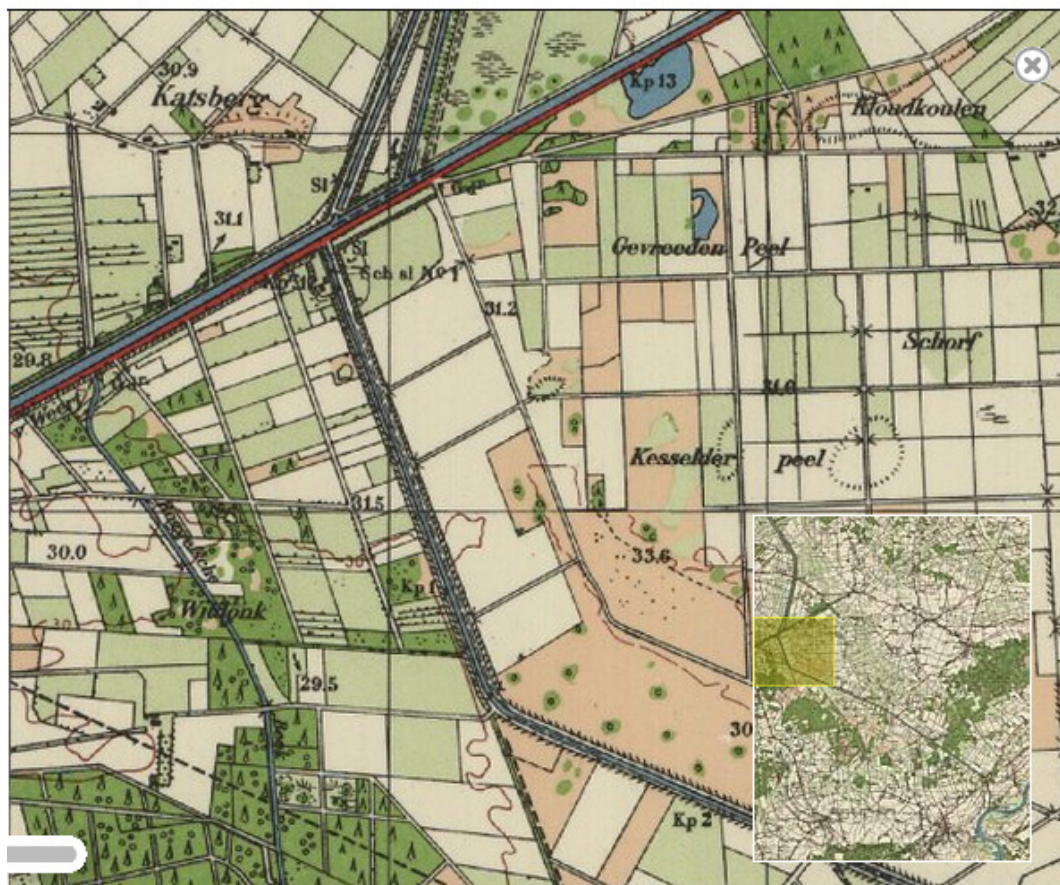
Topografische kaart 1955

Uit topografische kaarten (1955, 1958, 1967, 1979, 1988, zie bijlage 4) blijkt dat er zeker tot 1979 sprake was van een gebied met een agrarische bestemming met in de naaste omgeving bossen. Op de topografische kaart van 1988 is reeds bebouwing te herkennen. In de loop der tijd is deze varkenshouderij gefaseerd uitgebreid.
