## VERKENNEND BODEMONDERZOEK

**Heldenseweg 9**

**Kessel**

kenmerk HMB B.V.: 21274901A

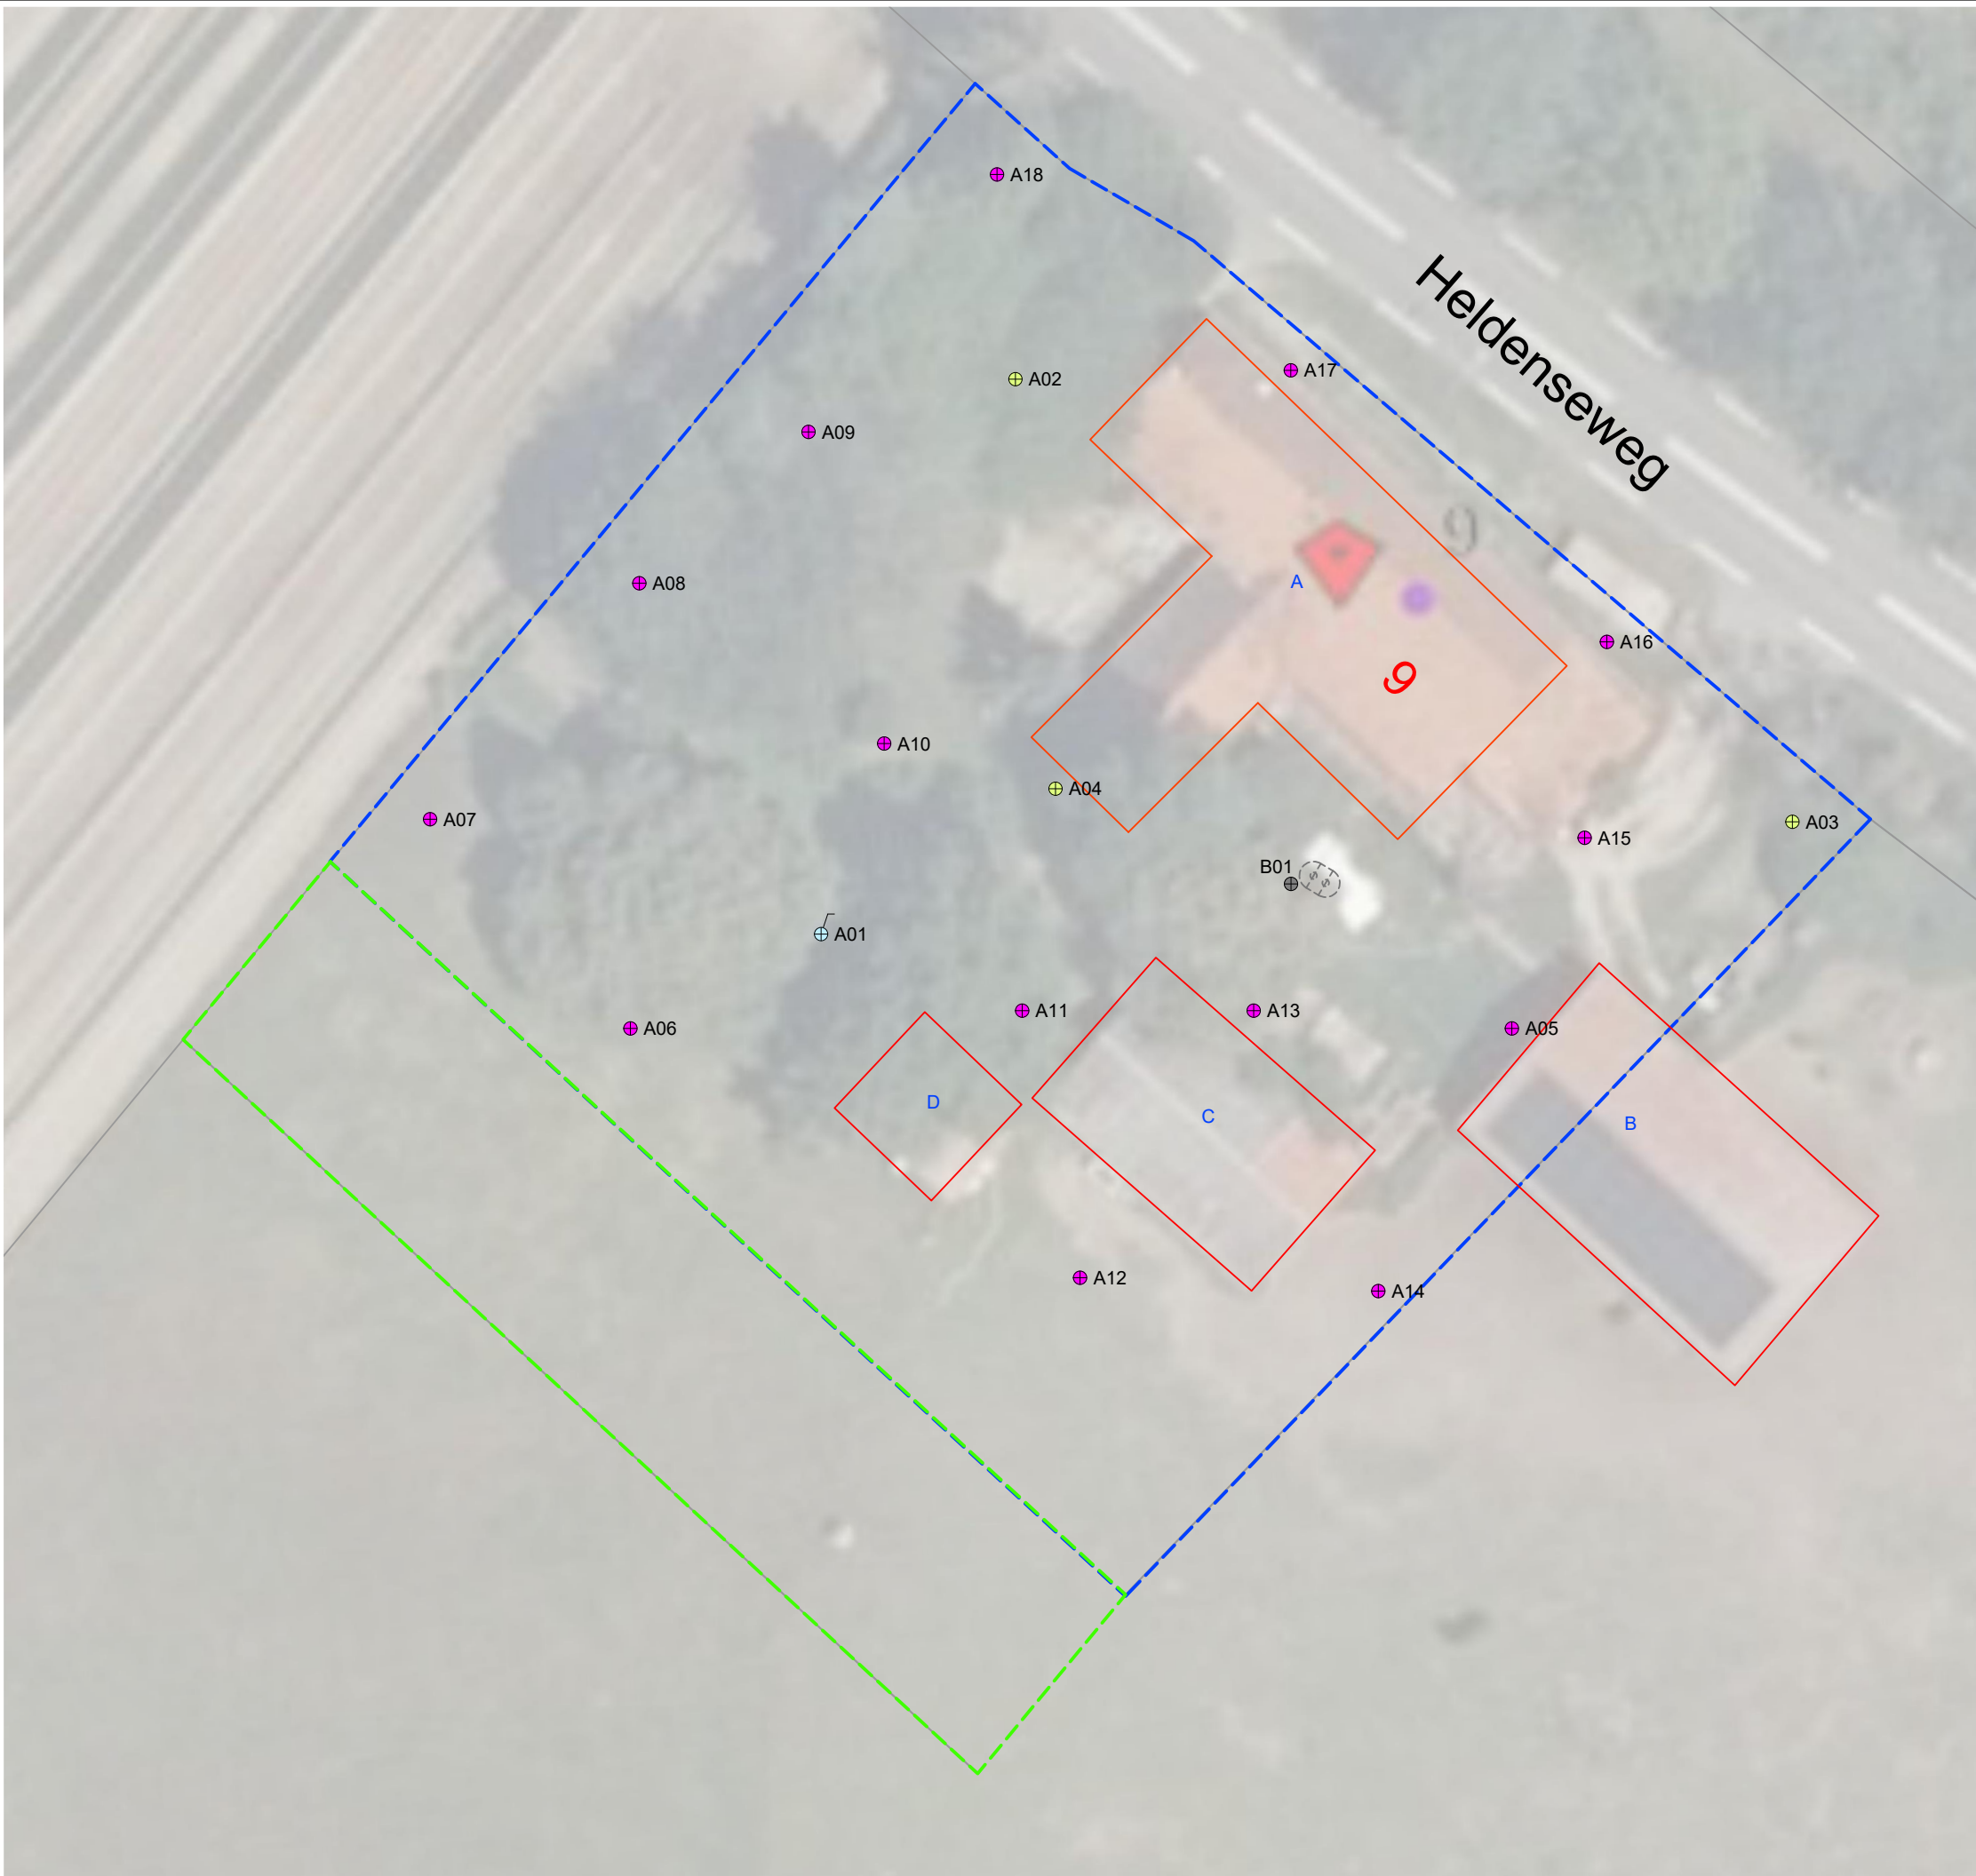
Uittreksel kadastrale kaart en situatietekening

De situering van de boorpunten is aangegeven op de tekening (bijlage 5). Een uitgebreide omschrijving van de onderzoeksmethodiek is opgenomen in bijlage 4.
