## VOORONDERZOEK

**Heldenseweg 5**

**Kessel**

kenmerk HMB B.V.: 21275001H

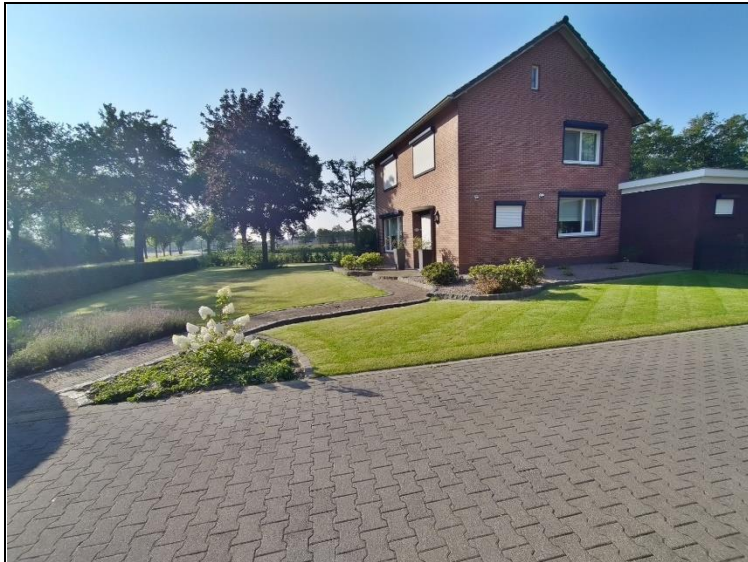
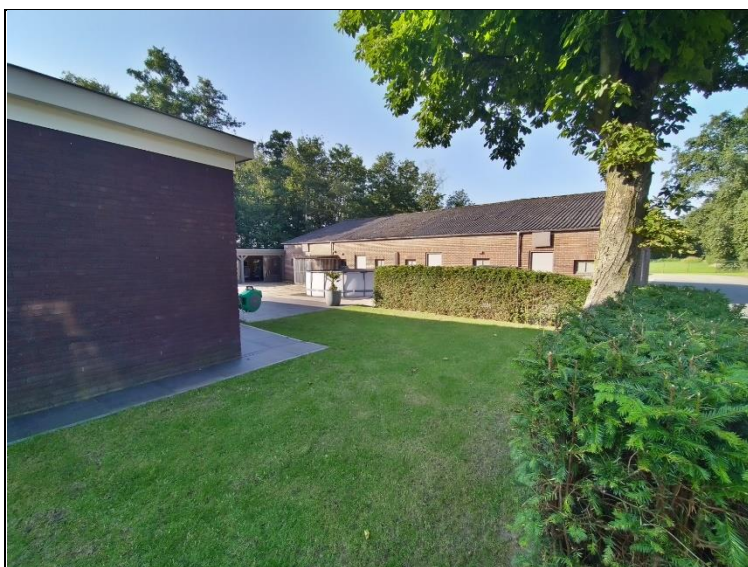
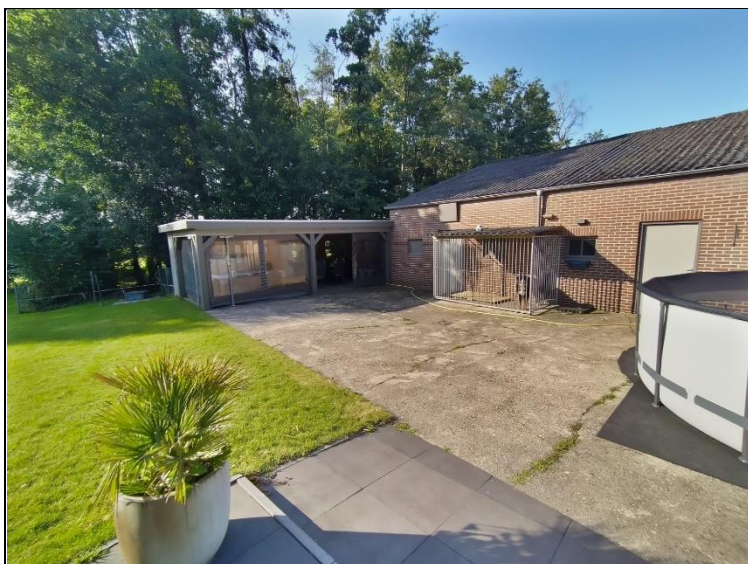
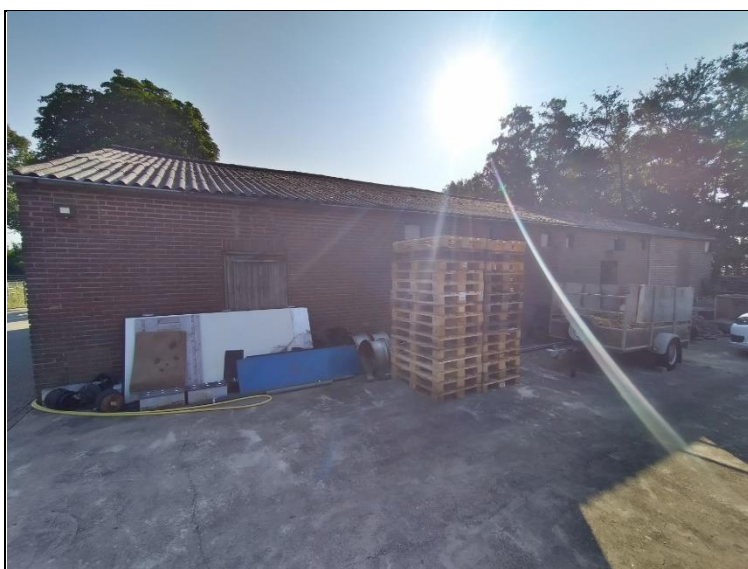
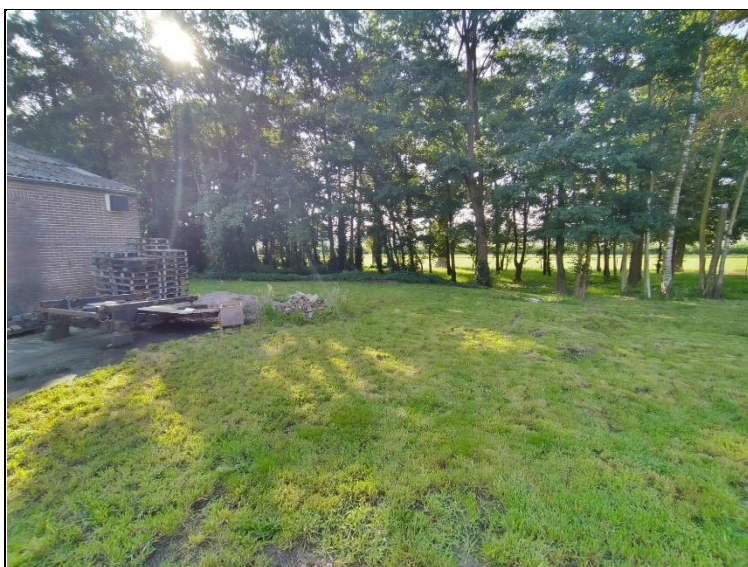
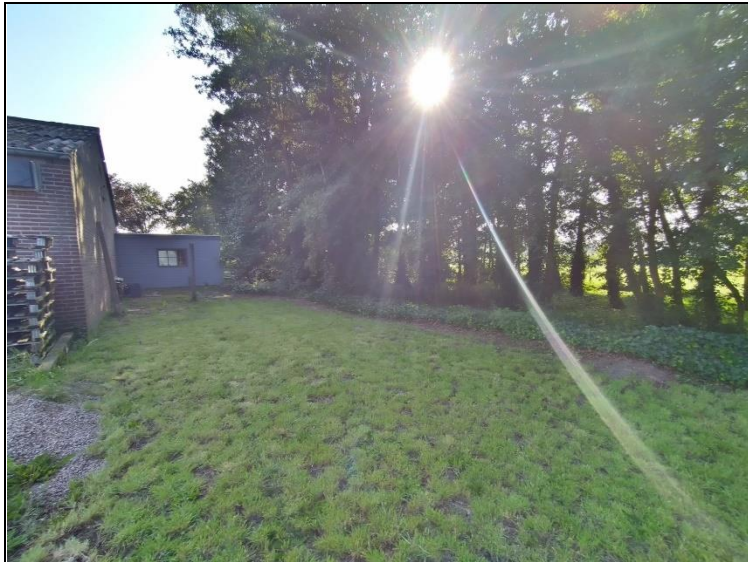
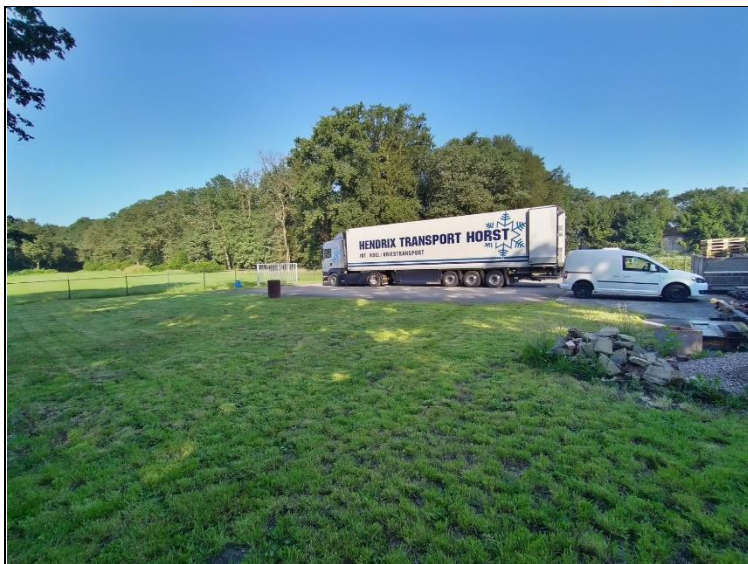
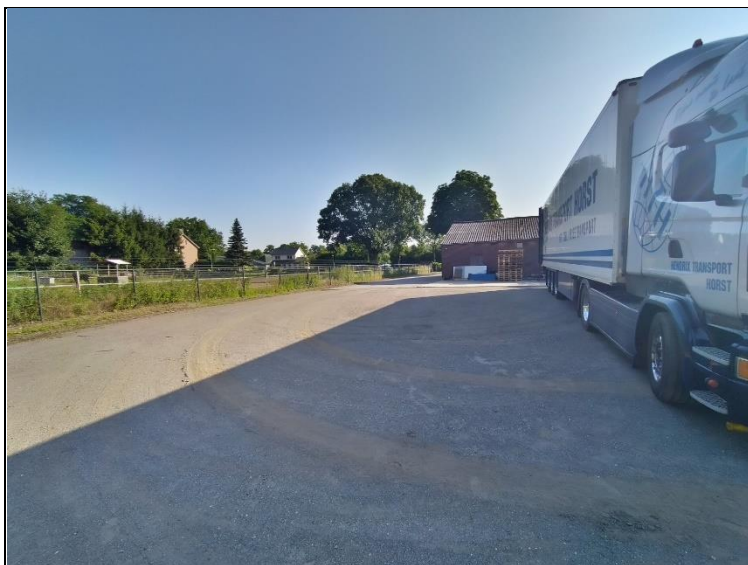
Op 23 juli 2021 is het terrein gelegen aan de Heldenseweg 5 geïnspecteerd. Op het terrein is een woning en een schuur aanwezig. De woning is op het noordelijk deel van het perceel (aan de wegzijde) gelegen. Rondom de woning is een tuin gelegen. De inrit is voorzien van een klinkerverharding. Ten zuidwesten van de woning is een schuur gesitueerd. De schuur is een voormalige champignonkwekerij. Rondom de schuur is een betonverharding aanwezig. Aan de noordzijde van de schuur is een hondenhok gesitueerd. ten oosten van de schuur is een veranda met plat dak gesitueerd. Ten oosten van de schuur en het perceel is een groenstrook/bos aanwezig. De schuur wordt nu gebruikt als opslag van persoonlijke goederen van de eigenaar. Op het achterterrein is een grindverharding aanwezig. Het betreffende terreindeel wordt gebruikt voor de stalling van een vrachtwagen.

Tijdens de visuele inspectie van de locatie zijn geen bodembedreigende activiteiten aangetroffen. Te denken valt hierbij aan (ondergrondse) brandstoftanks of een relevante opslag van vloeistoffen.

Op de schuur ligt een asbestverdachte dakbedekking. Gelet op de deugdelijke hemelwaterafvoer en de verharde bodem onder de druppelzones is de kans nihil dat asbest afkomstig van erosie van de dakplaten ter plaatse in de bodem is gekomen.

Op het hondenhok liggen golfplaten. Bij navraag bij de eigenaar blijken deze golfplaten eind 2020 erop gelegd te zijn. Gelet op de datum van aanbrengen is de dakbedekking niet verdacht voor asbest.
