# **VERKENNEND BODEMONDERZOEK**

**Conform NEN 5707**

**Rooth 75, Maasbree**

**Type onderzoek : Verkennend en nader bodemonderzoek  
asbest in de bodem**

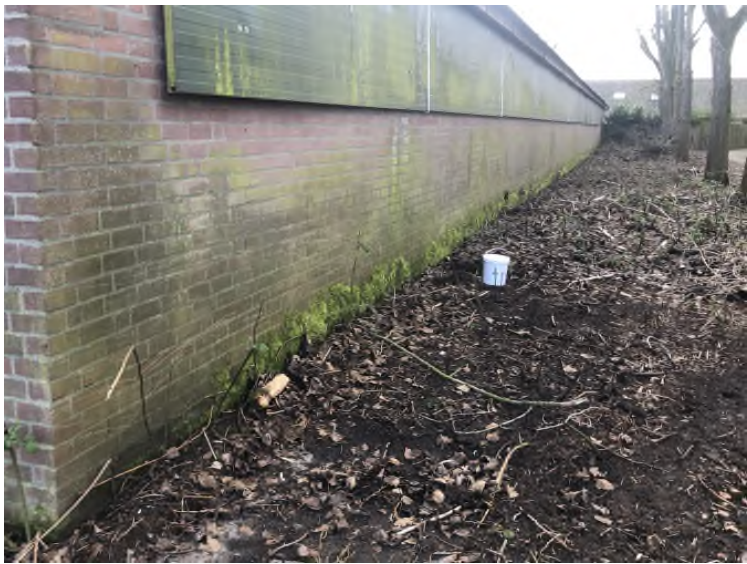
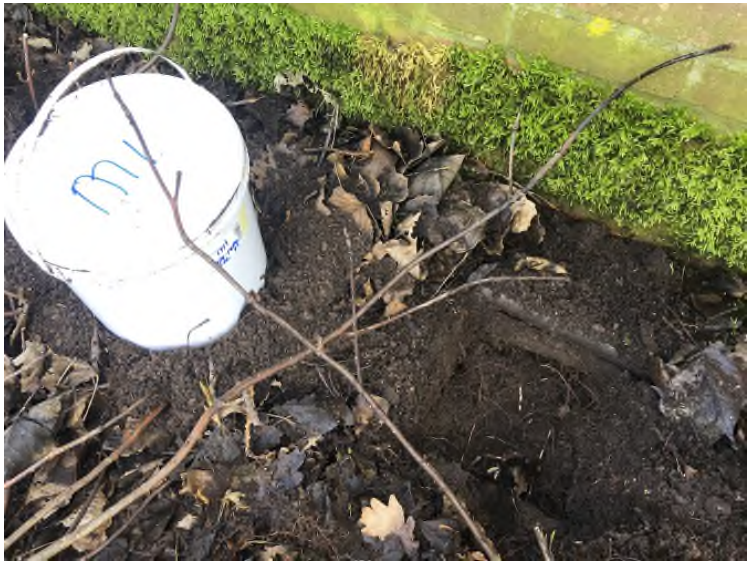
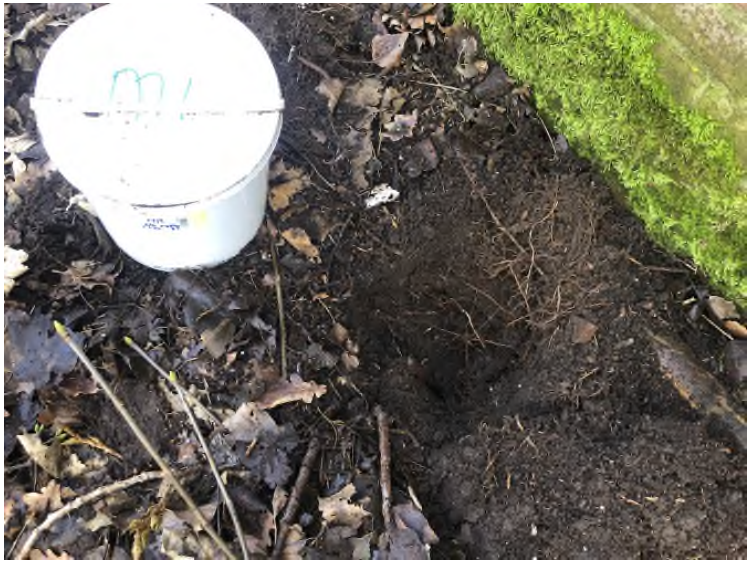
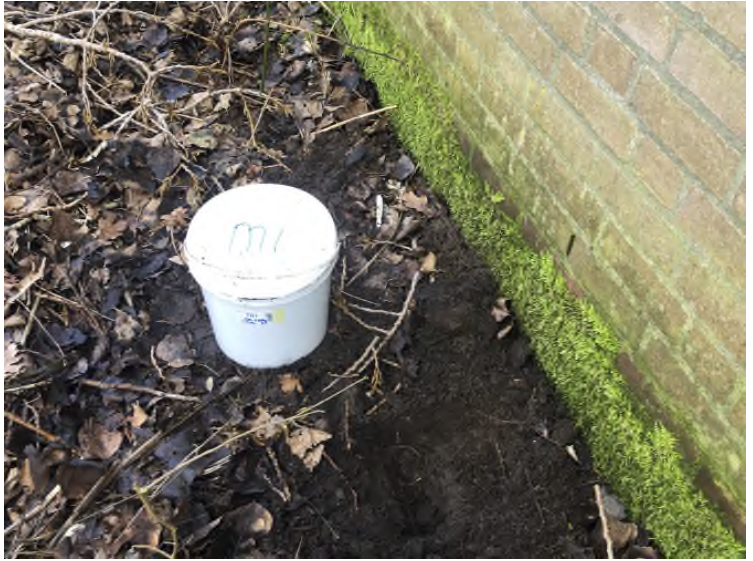
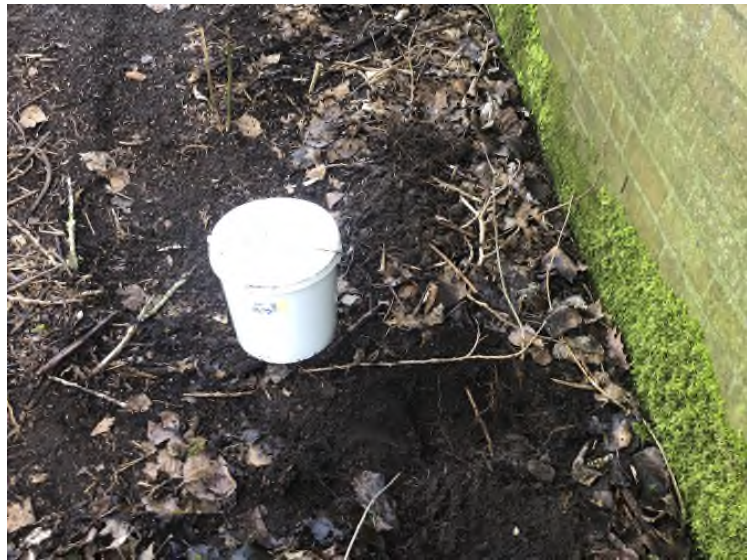
**M1**

Op 2 februari 2022 zijn in totaal 8 gaten van 30x30 cm tot 0,15 m-mv gemaakt onder de druplijn van het dak. Hiervan zijn twee mengmonsters gemaakt van de gaten (één per dakhelft).

Per laag van 2 cm is de grond zintuiglijk beoordeeld op het voorkomen van asbestmaterialen. Bij de werkzaamheden zijn zintuiglijk geen asbestverdachte materialen aangetroffen.

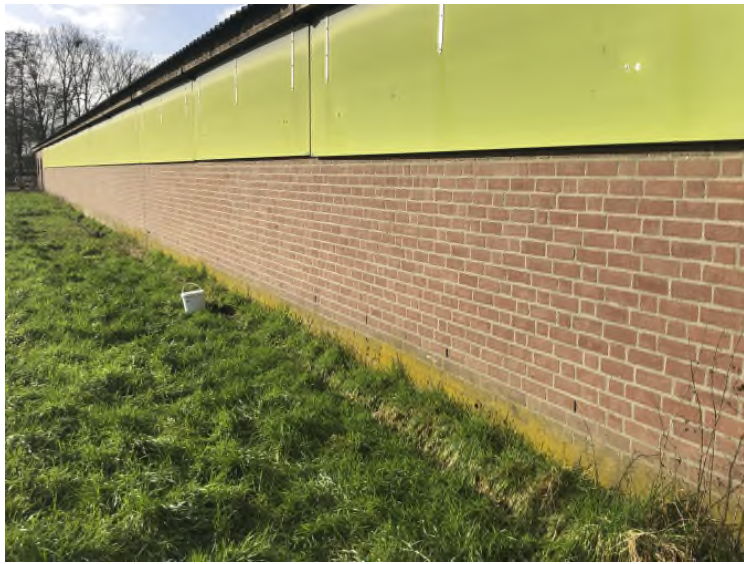
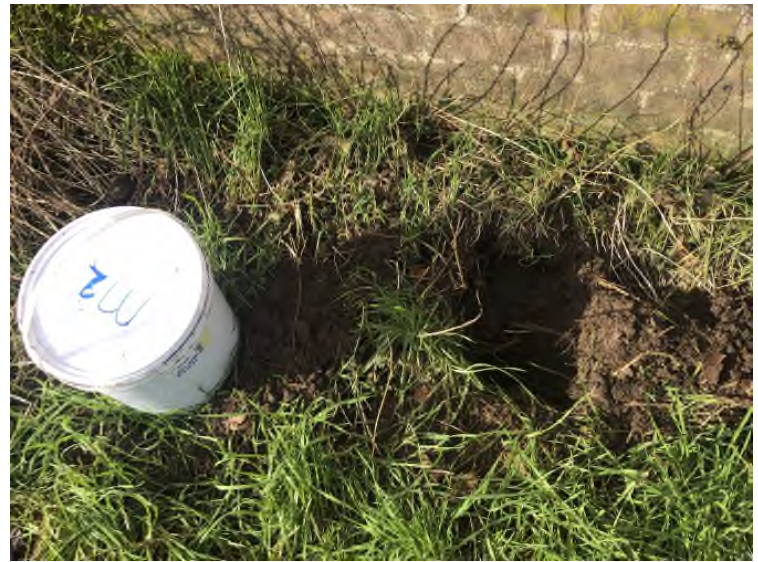
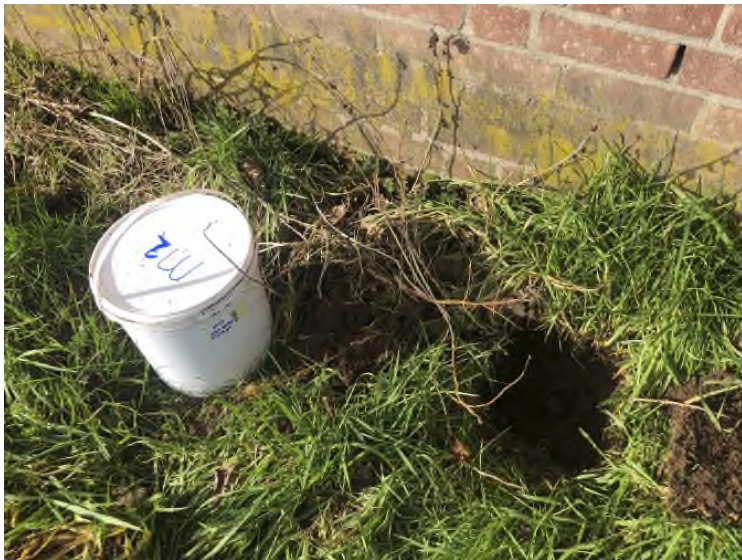
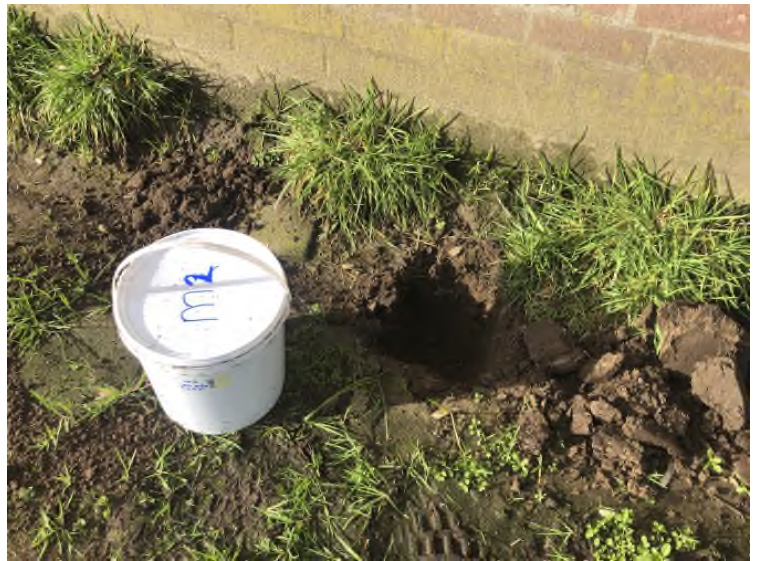
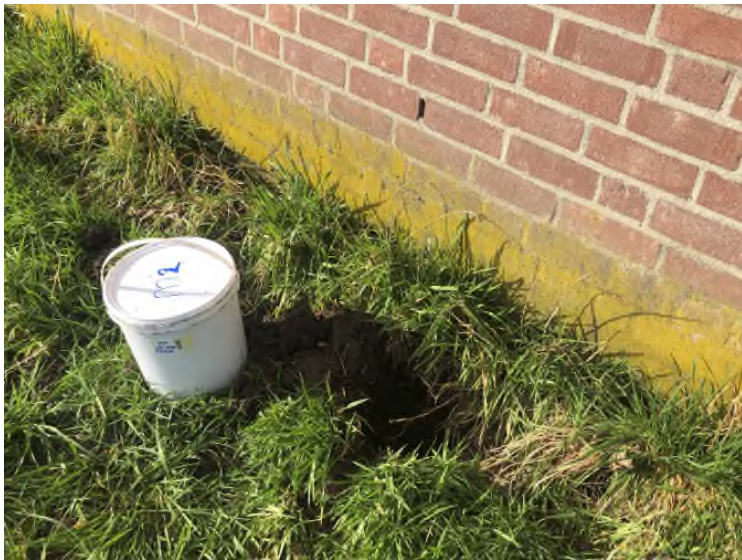
**M2**

Uit de resultaten van de analyse blijkt dat de concentratie asbest in de druplijn van de zuidelijke helft van het dak hoger is dan de toetsingswaarde voor nader onderzoek (50 mg/kg ds). Dit betekent dat een nader onderzoek noodzakelijk is. Daarom zijn vier gaten op een afstand van ongeveer 1,5 m van de druplijn genomen. Uit de analyses blijkt dat geen overschrijdingen van de detectielimiet zijn aangetroffen. Dit betekent dat geen verder nader onderzoek noodzakelijk is. Er zijn beperkt losse vezels aanwezig in de fijne fractie, zodat geen acuut gevaar bestaat.

De bovenlaag van de drupzone aan de zuidzijde van de stal is matig verontreinigd met asbest. Er zijn geen sterke verontreinigingen aangetroffen, zodat verder geen sanering noodzakelijk is.
