## VOORONDERZOEK

**Lange heide 18**

**Maasbree**

kenmerk HMB B.V.: 22243601H

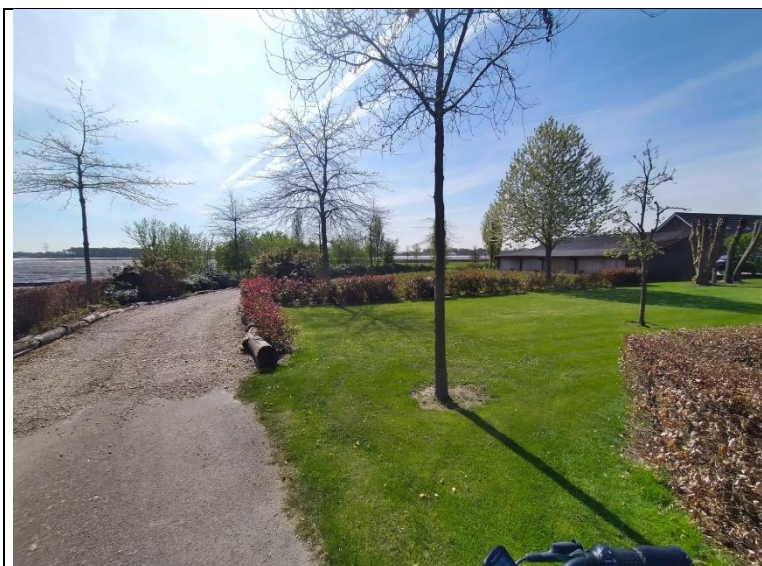
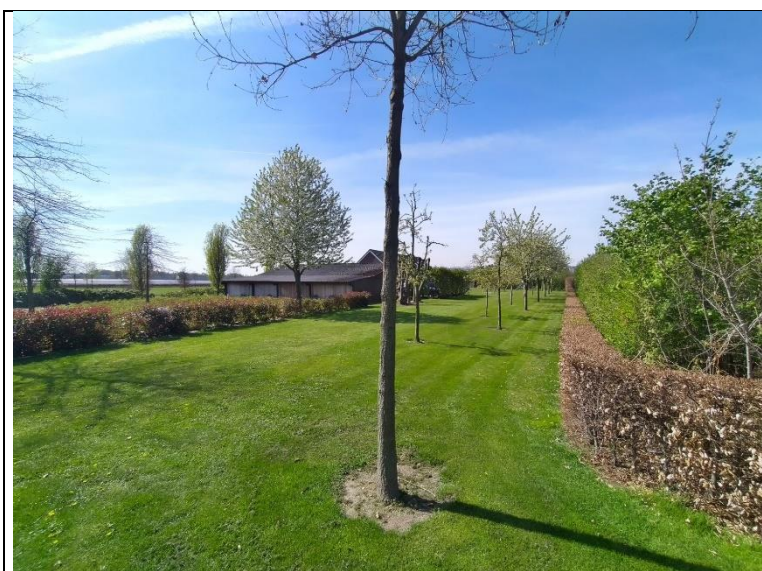
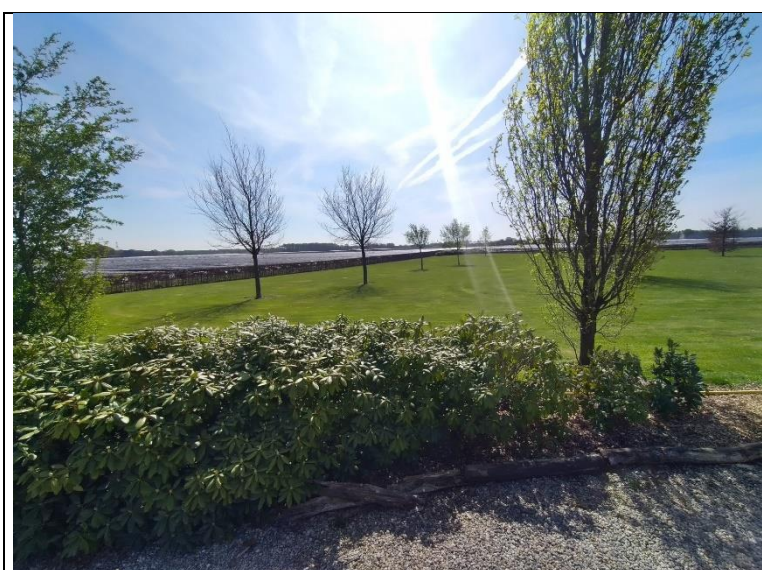
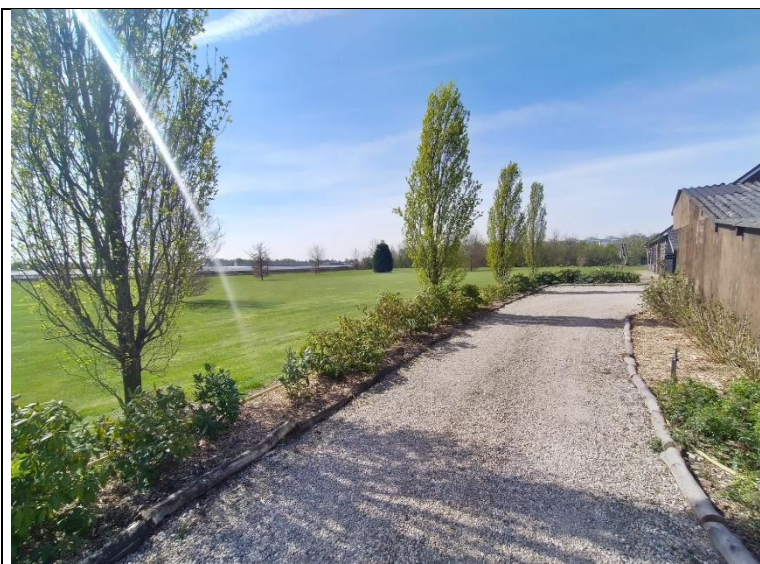
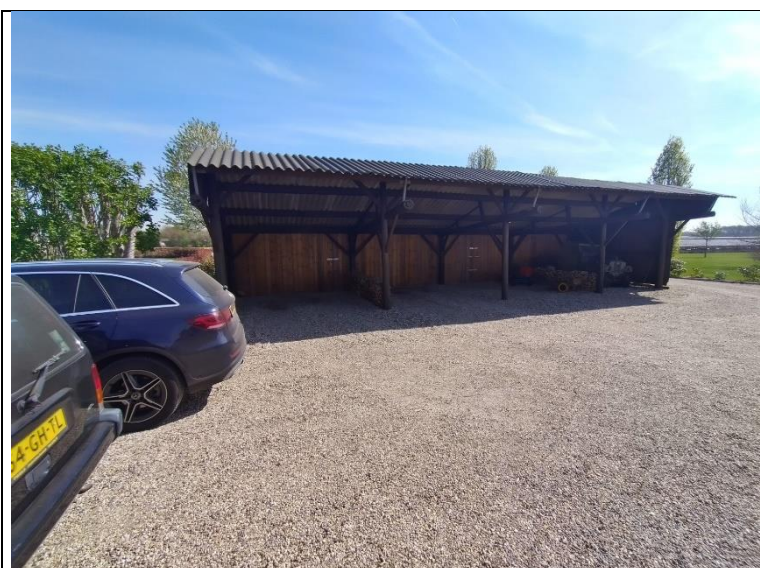
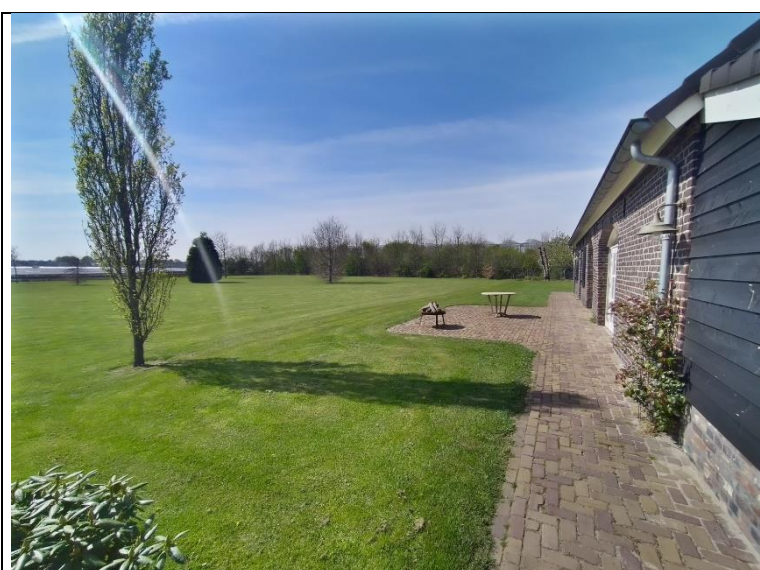
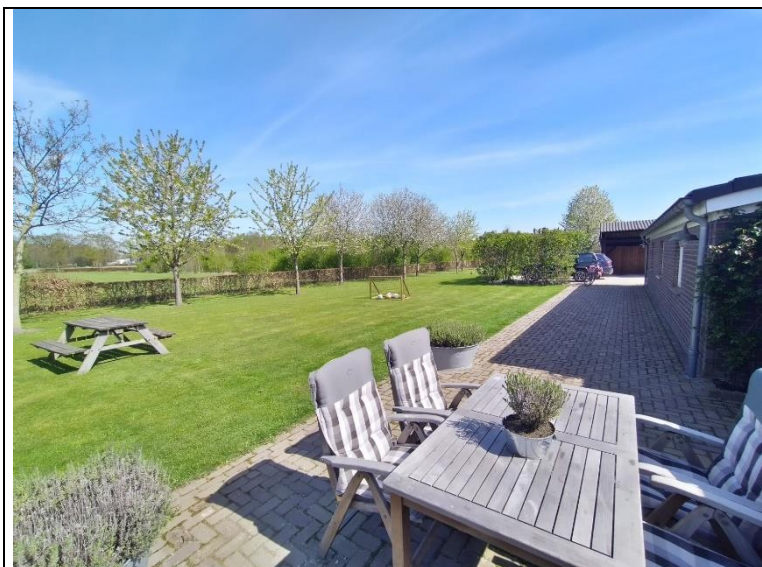
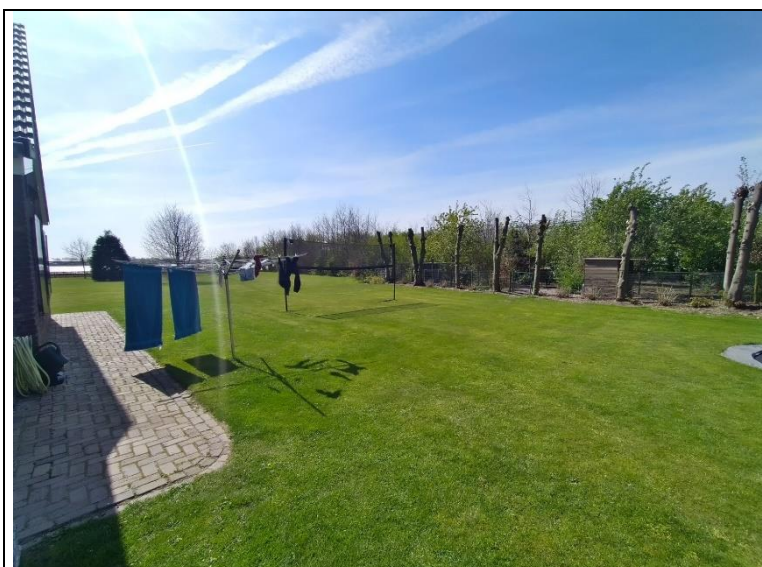
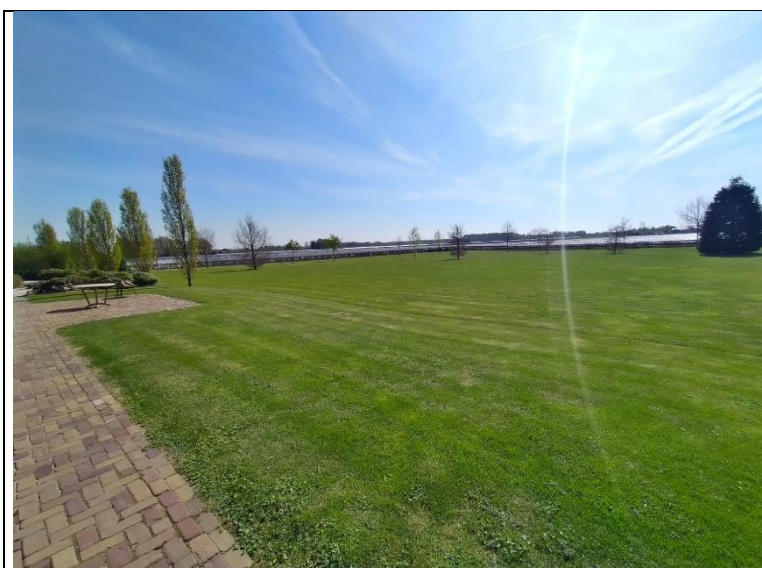
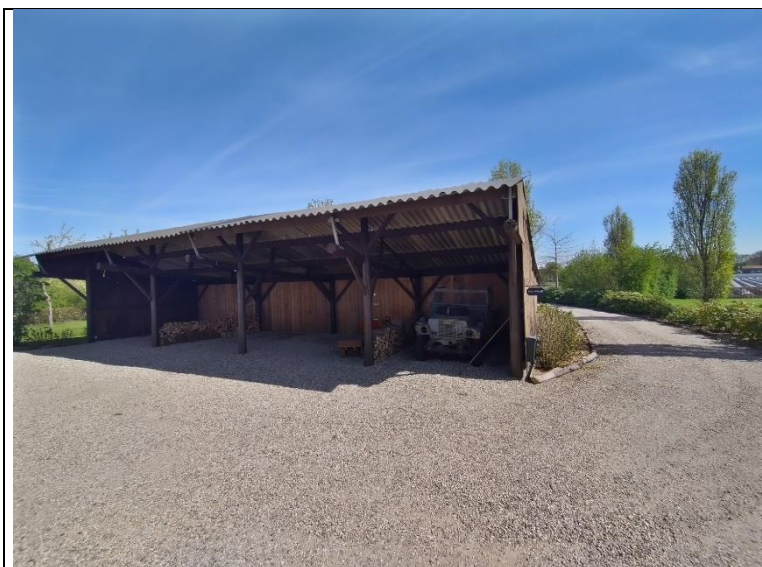
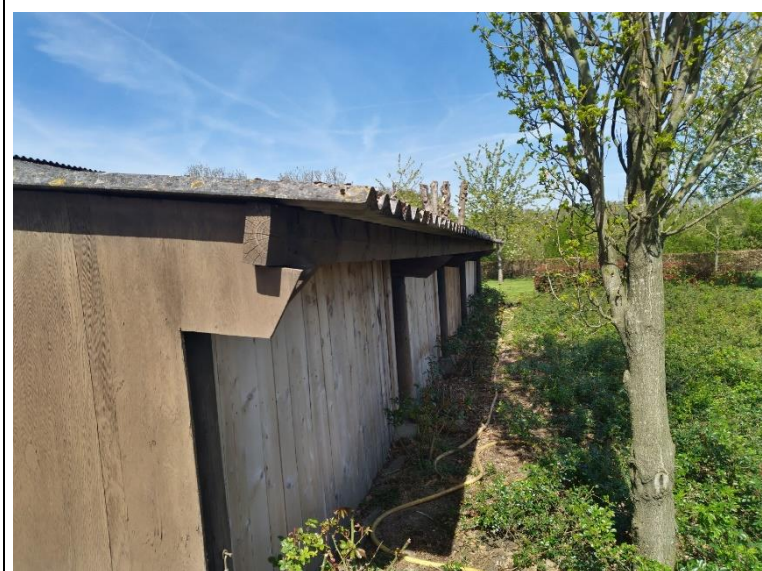
Op de onderzoekslocatie is een woonhuis met een open kapschuur gesitueerd. Rondom de woning is het terrein onverhard en voor het grootste gedeelte begroeid met gras. De oprijlaan is voorzien van een grindverharding. De kapschuur is in pandig eveneens verhard met grind, identiek aan de oprijlaan.

Op het maaiveld zijn geen asbestverdachte materialen waargenomen. De kapschuur (ten oosten van de woning) is voorzien van een asbestverdachte dakbedekking (golfplaten). De mogelijk asbesthoudende dakbedekking watert af op een onverharde druppelzone en beschikt niet over een dakgoot en/of hemelwaterafvoer. Hierbij wordt opgemerkt dat het dak in 2008 is verhoogd. De betreffende druppelzone aan de westzijde water vanaf 2008 af op de oostelijke druppelzone. Tussen 2013 en 2015 is op de locatie een grindverharding toegepast. Het is echter onbekend of met de aanleg van de grindverharding de westelijke druppelzone is gesaneerd. Gelet op het ontbreken van informatie worden beiden zijde van de schuur als verdacht aangemerkt op het voorkomen van asbest in grond.

Na overleg met de opdrachtgever blijkt dat de opdrachtgever niet voornemens is om het dak binnen korte termijn (< 5 jaar) te verwijderen. In overleg met de gemeente Peel en Maas is derhalve besloten dat een verkennend bodemonderzoek asbest ter plaatse van de druppelzones op dit moment niet zinvol is. Het verkennend bodemonderzoek asbest ter plaatse van de druppelzones dient te worden uitgevoerd ten tijde van de verwijdering/sanering van de asbestverdachte daken.

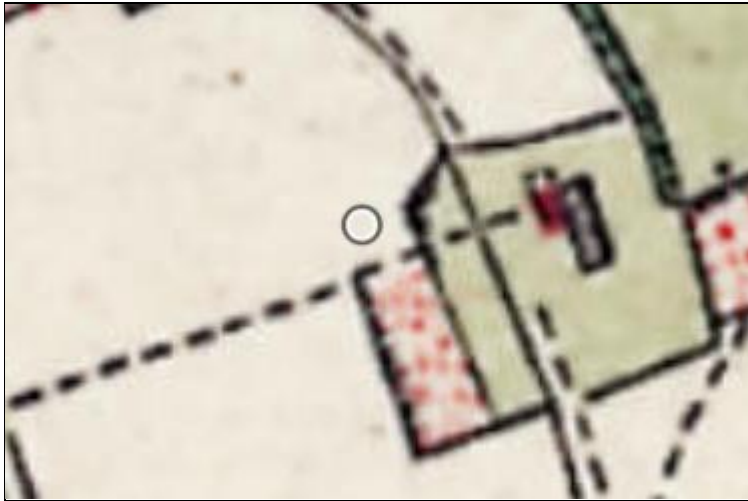
Historische kaart: 1900

Uit oude topografische kaarten komt naar voren dat op de onderhavige locatie sinds omstreeks de jaren twintig van de 20<sup>ste</sup> eeuw het woonhuis aanwezig is. De onderhavige locatie is dan nog onbebouwd. Ronde de jaren vijftig is ten noordoosten een gebouw zichtbaar op de historische kaarten. Bij de inzage van de vergunningen zou het hier kunnen gaan om een paardenstal. Eind jaren zeventig is de huidige open kapschuur op de historische kaarten aanwezig. Sindsdien zijn er geen noemenswaardige veranderingen meer zichtbaar op de historische kaarten.

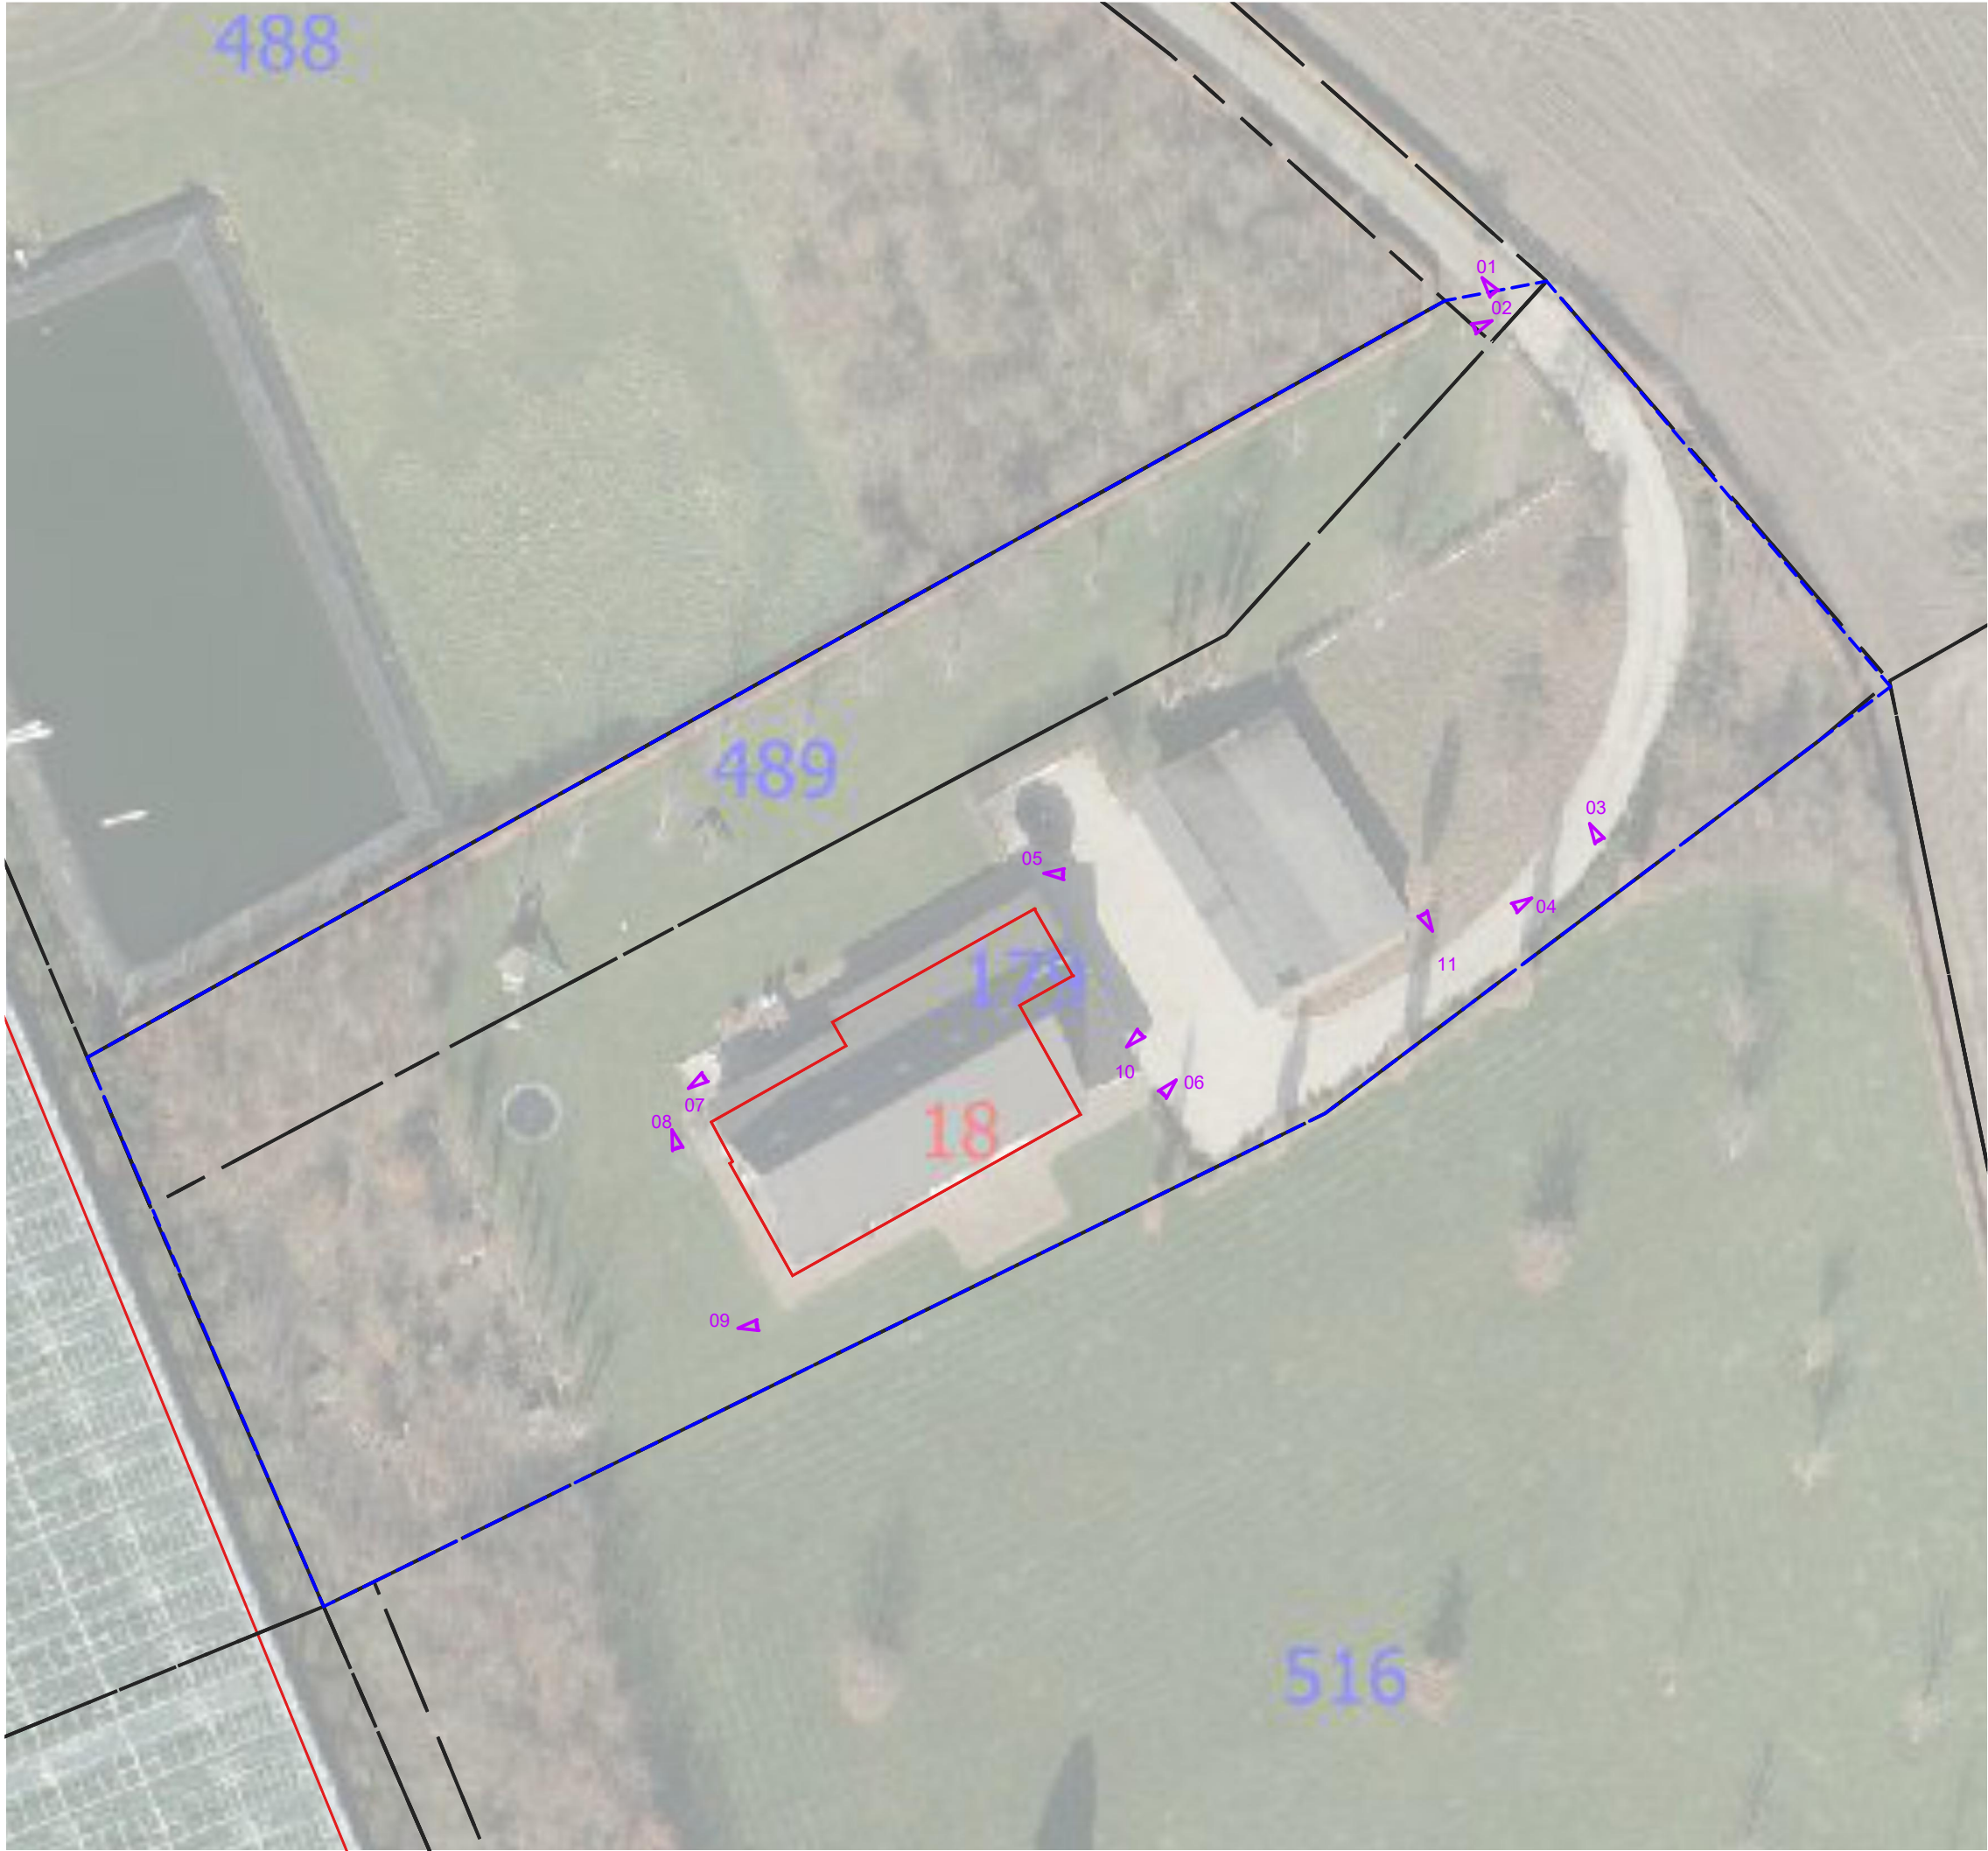
| Omschrijving:<br>Situatietekening | | | | | |

Voor de lokale ligging wordt verwezen naar bijlage 4, uittreksel kadastrale kaart. Hier is tevens een situatietekening met fotopunten opgenomen.
