**Aelmans Eco B.V.**

Datum 13 maart 2023  
Betreft Verkennend asbestonderzoek Zelen 41 te Panningen  
Kenmerk E223395.001.005/ROE

Aelmans Eco B.V. heeft van de heer M.P.O. Lormans het verzoek gekregen een verkennend asbestonderzoek te verrichten ter plaatse van een tracé aan de Zelen 41 te Panningen (gemeente Peel en Maas).

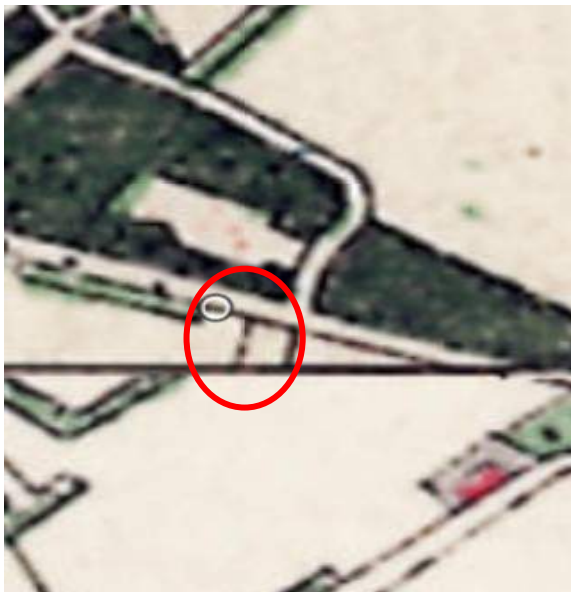
circa 1900

Onderstaand zijn een aantal historische kaartuitsneden opgenomen, die de historische ontwikkeling van de onderzoekslocatie weergeven ( bron [www.topotijdreis.nl](http://www.topotijdreis.nl) ).

Op basis van de geraadpleegde kaarten blijkt, dat de onderzoekslocatie sinds mensenheugenis in gebruik is voor agrarische doeleinden. De eerste bebouwing is zichtbaar sinds 1926. In de jaren zestig van de vorige eeuw neemt de bebouwing op de locatie fors toe. De stallen zijn vanaf 1998 niet meer zichtbaar.

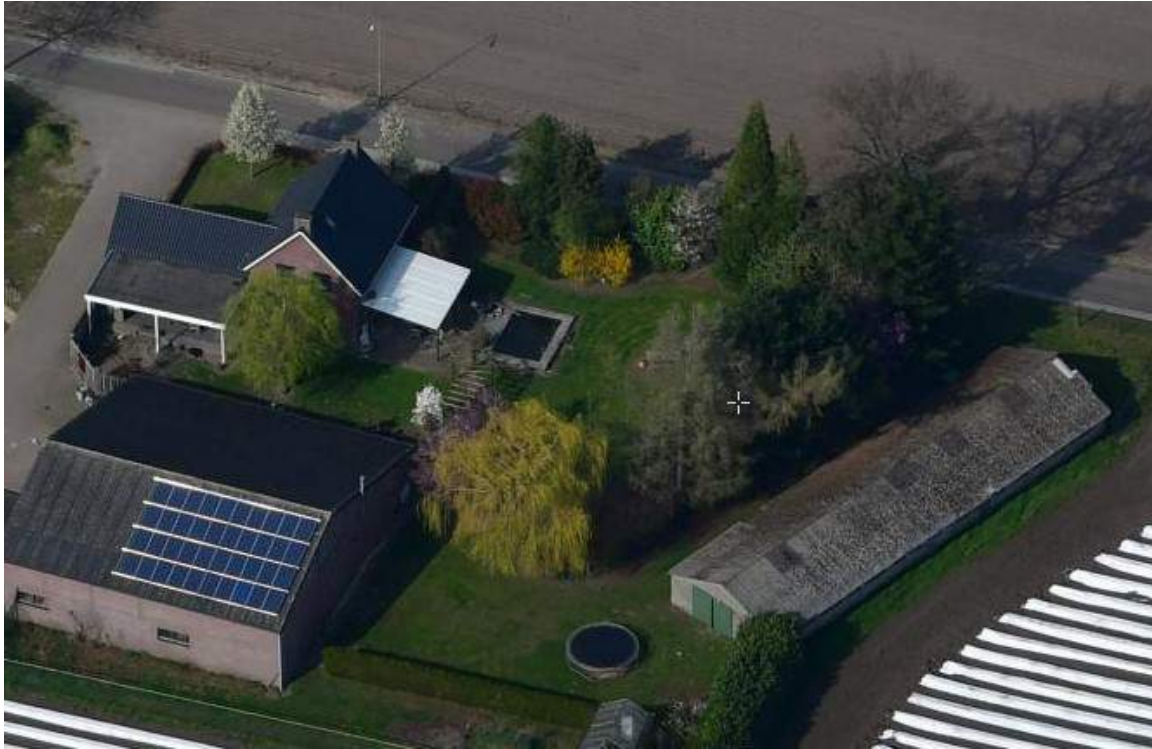
Op 29.januari.2020 is door de gemeente een sloopmelding ontvangen en geaccepteerd voor het verwijderen van asbest golfplaten van een voormalige varkensstal.

Op onderstaande foto is deze voormalige varkensstal zichtbaar. De stal was voorzien van asbesthoudende dakplaten maar niet voorzien van een dakgoot.

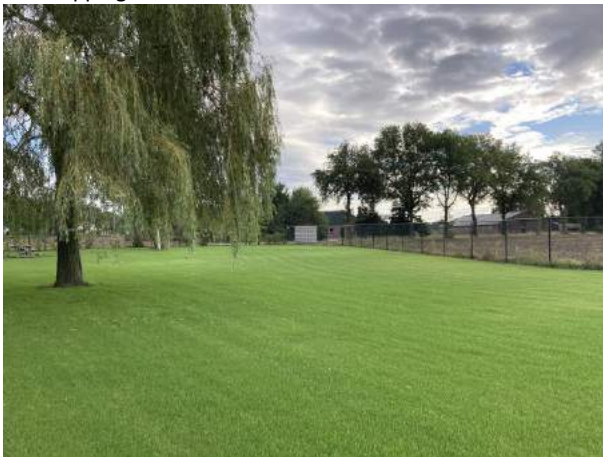
**Foto 5**  
Tuin gezien vanuit loods richting weg Zelen (locatie voormalige varkensstal)

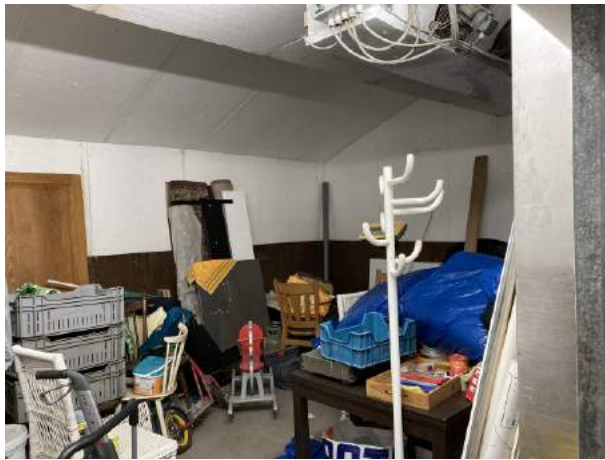
**Foto 7**  
Koelcel in loods
