**VERKENNEND BODEMONDERZOEK (ASBEST)**

**Schenskenweg 45**  
**Koningslust**  
kenmerk HMB B.V.: 22308901A

*datum rapport:* 12 december 2022

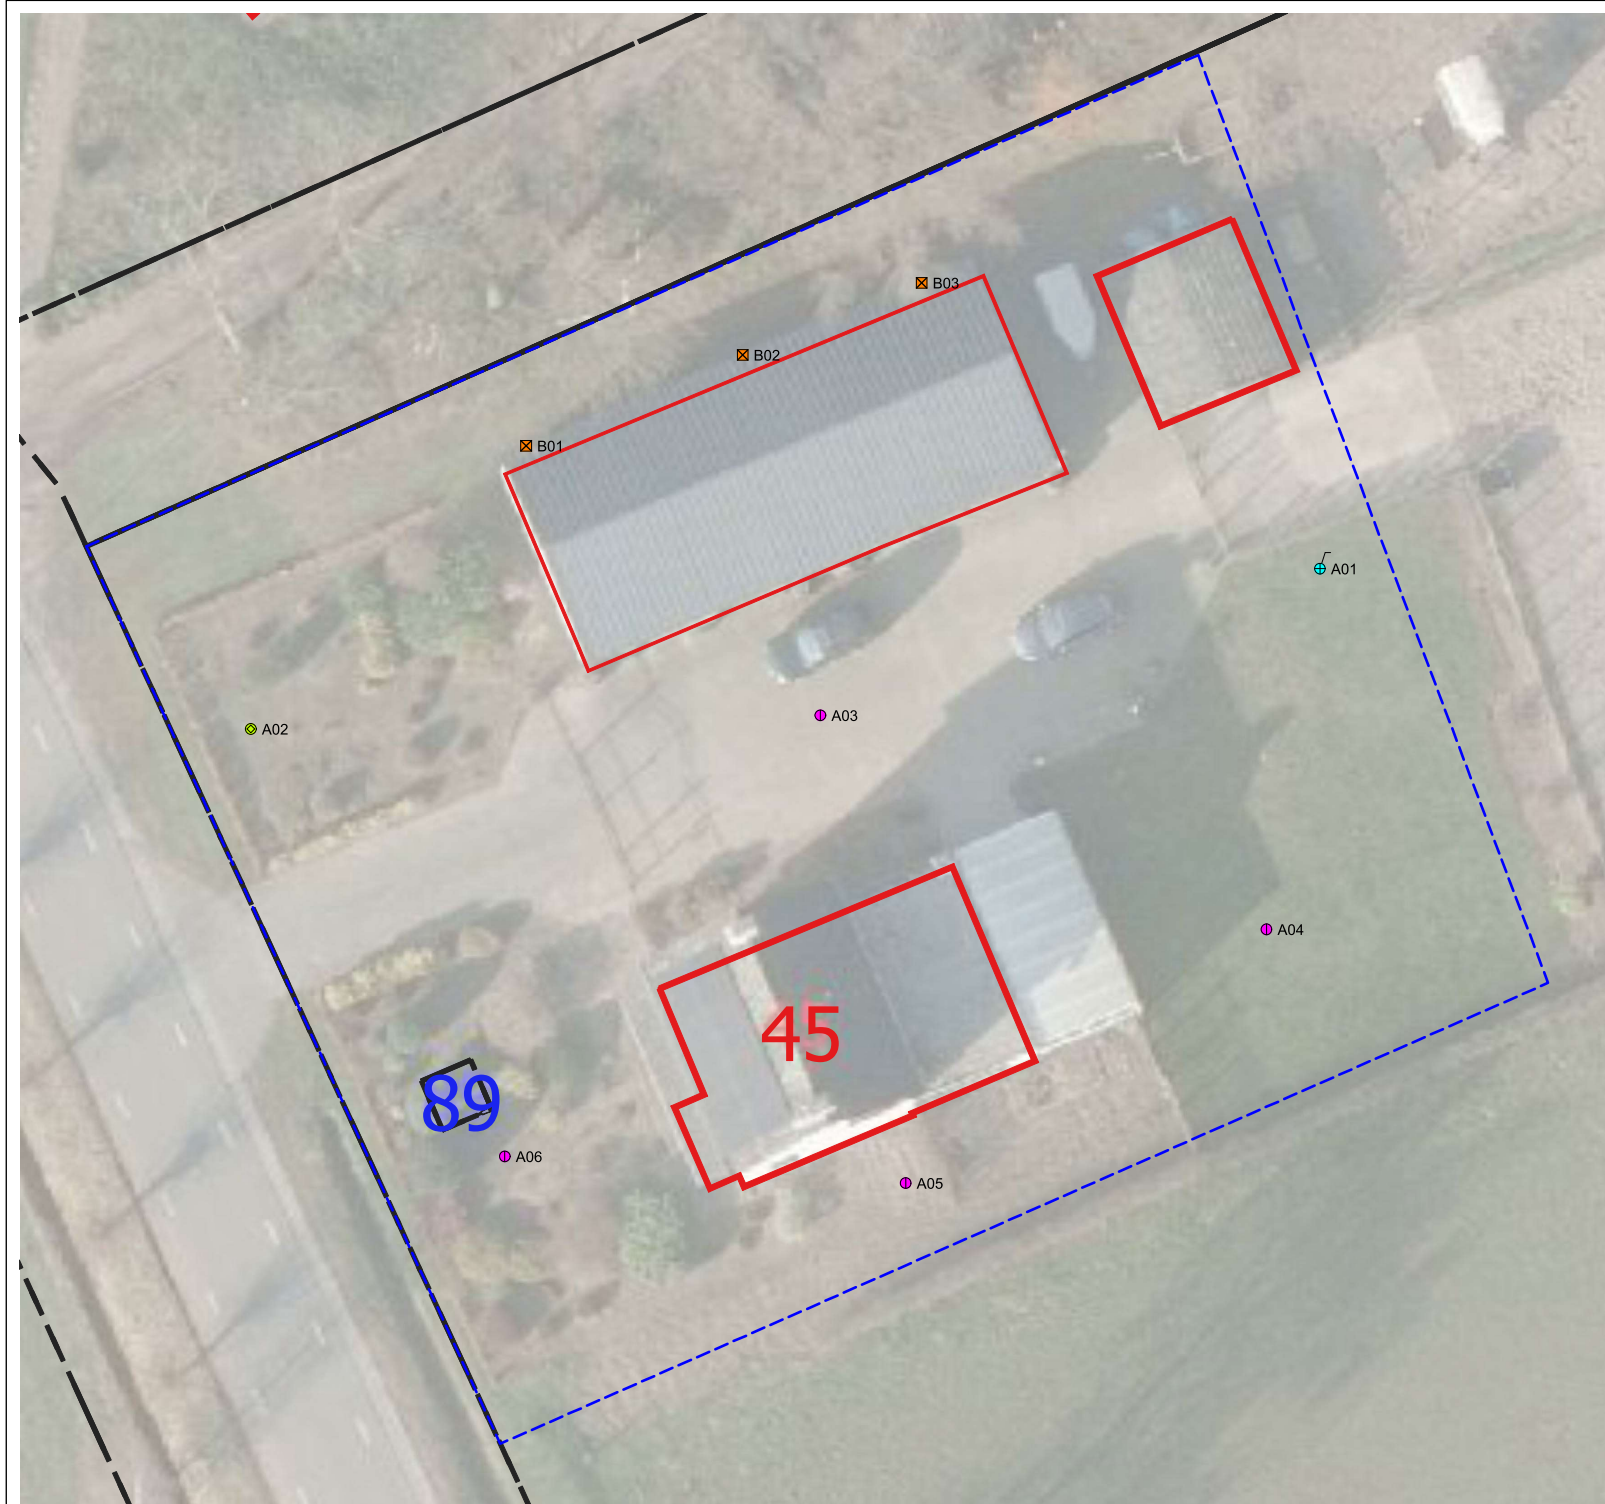
Uittreksel kadastrale kaart en situatietekening

De situering van de boorpunten/proefgaten is aangegeven op de situatietekening in bijlage 5. Een uitgebreide omschrijving van de onderzoeksmethodiek is opgenomen in bijlage 4.
