## VERKENNEND BODEMONDERZOEK

**Bijsterenseweg (tussen nr.'s 8 en 10)  
Putten**

kenmerk PJ Milieu BV: 19076301A

*datum rapport:* 17 oktober 2019

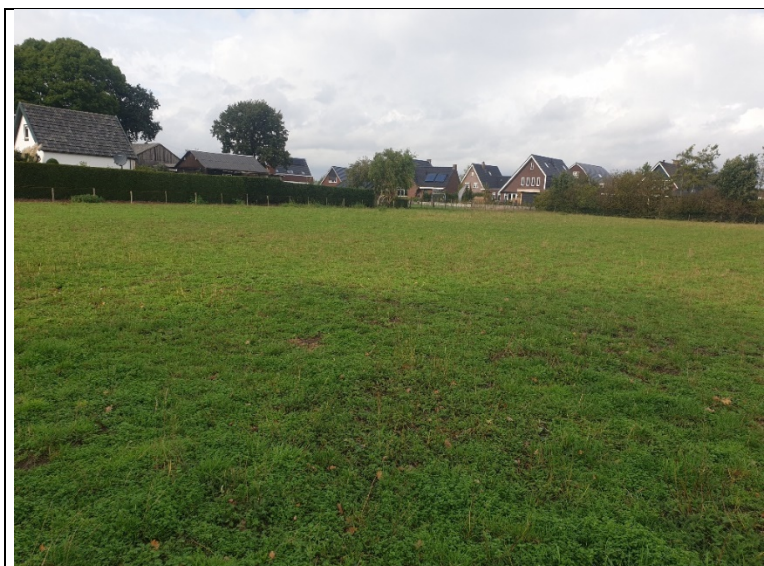
Foto 01

Op Bijsterenseweg (tussen nr.'s 8 en 10) heeft de locatie een agrarische functie (grasland). Op of in de bodem zijn geen handmatig ondoordringbare lagen (bijvoorbeeld beton, asfalt of puin) aanwezig. Tijdens de visuele inspectie van de locatie zijn geen bodembedreigende activiteiten aangetroffen. Te denken valt hierbij aan (ondergrondse) brandstoftanks of een relevante opslag van vloeistoffen. De locatie maakt een verzorgde indruk. In bijlage 6 is een situatietekening opgenomen.

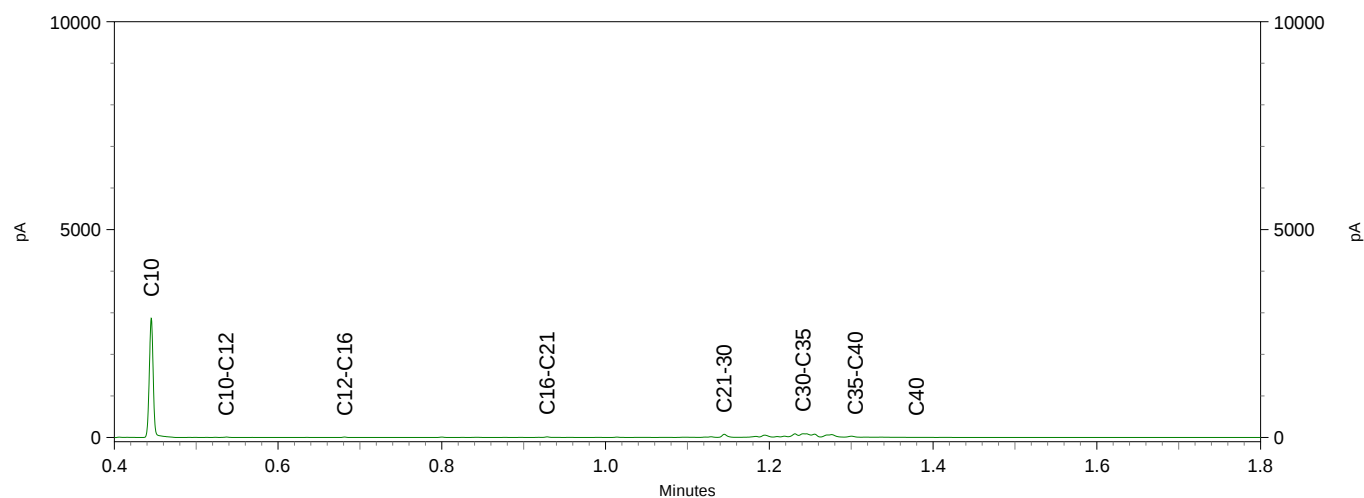
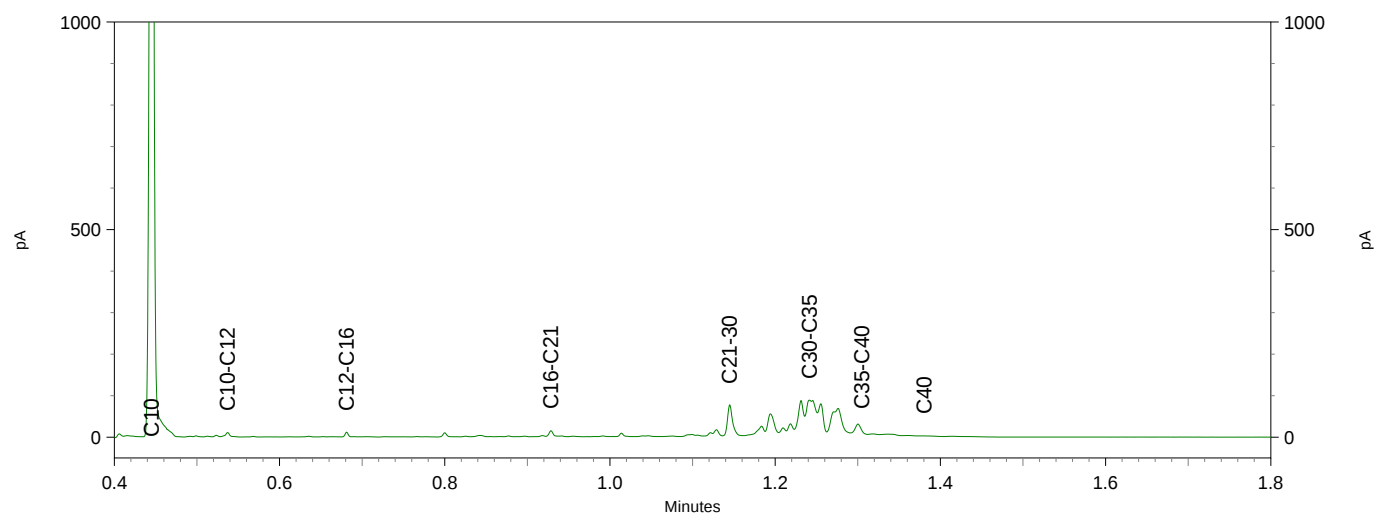
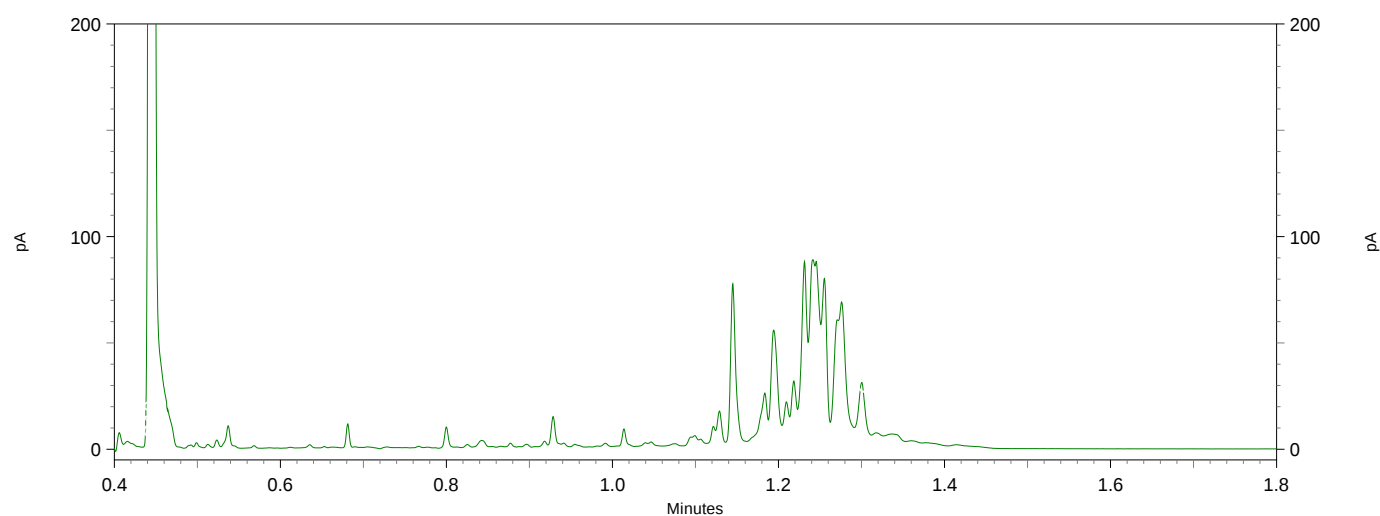
# Chromatogram TPH/ Mineral Oil

Sample ID.: 10964917  
 Certificate no.: 2019144821  
 Sample description.: MM-2  
 V

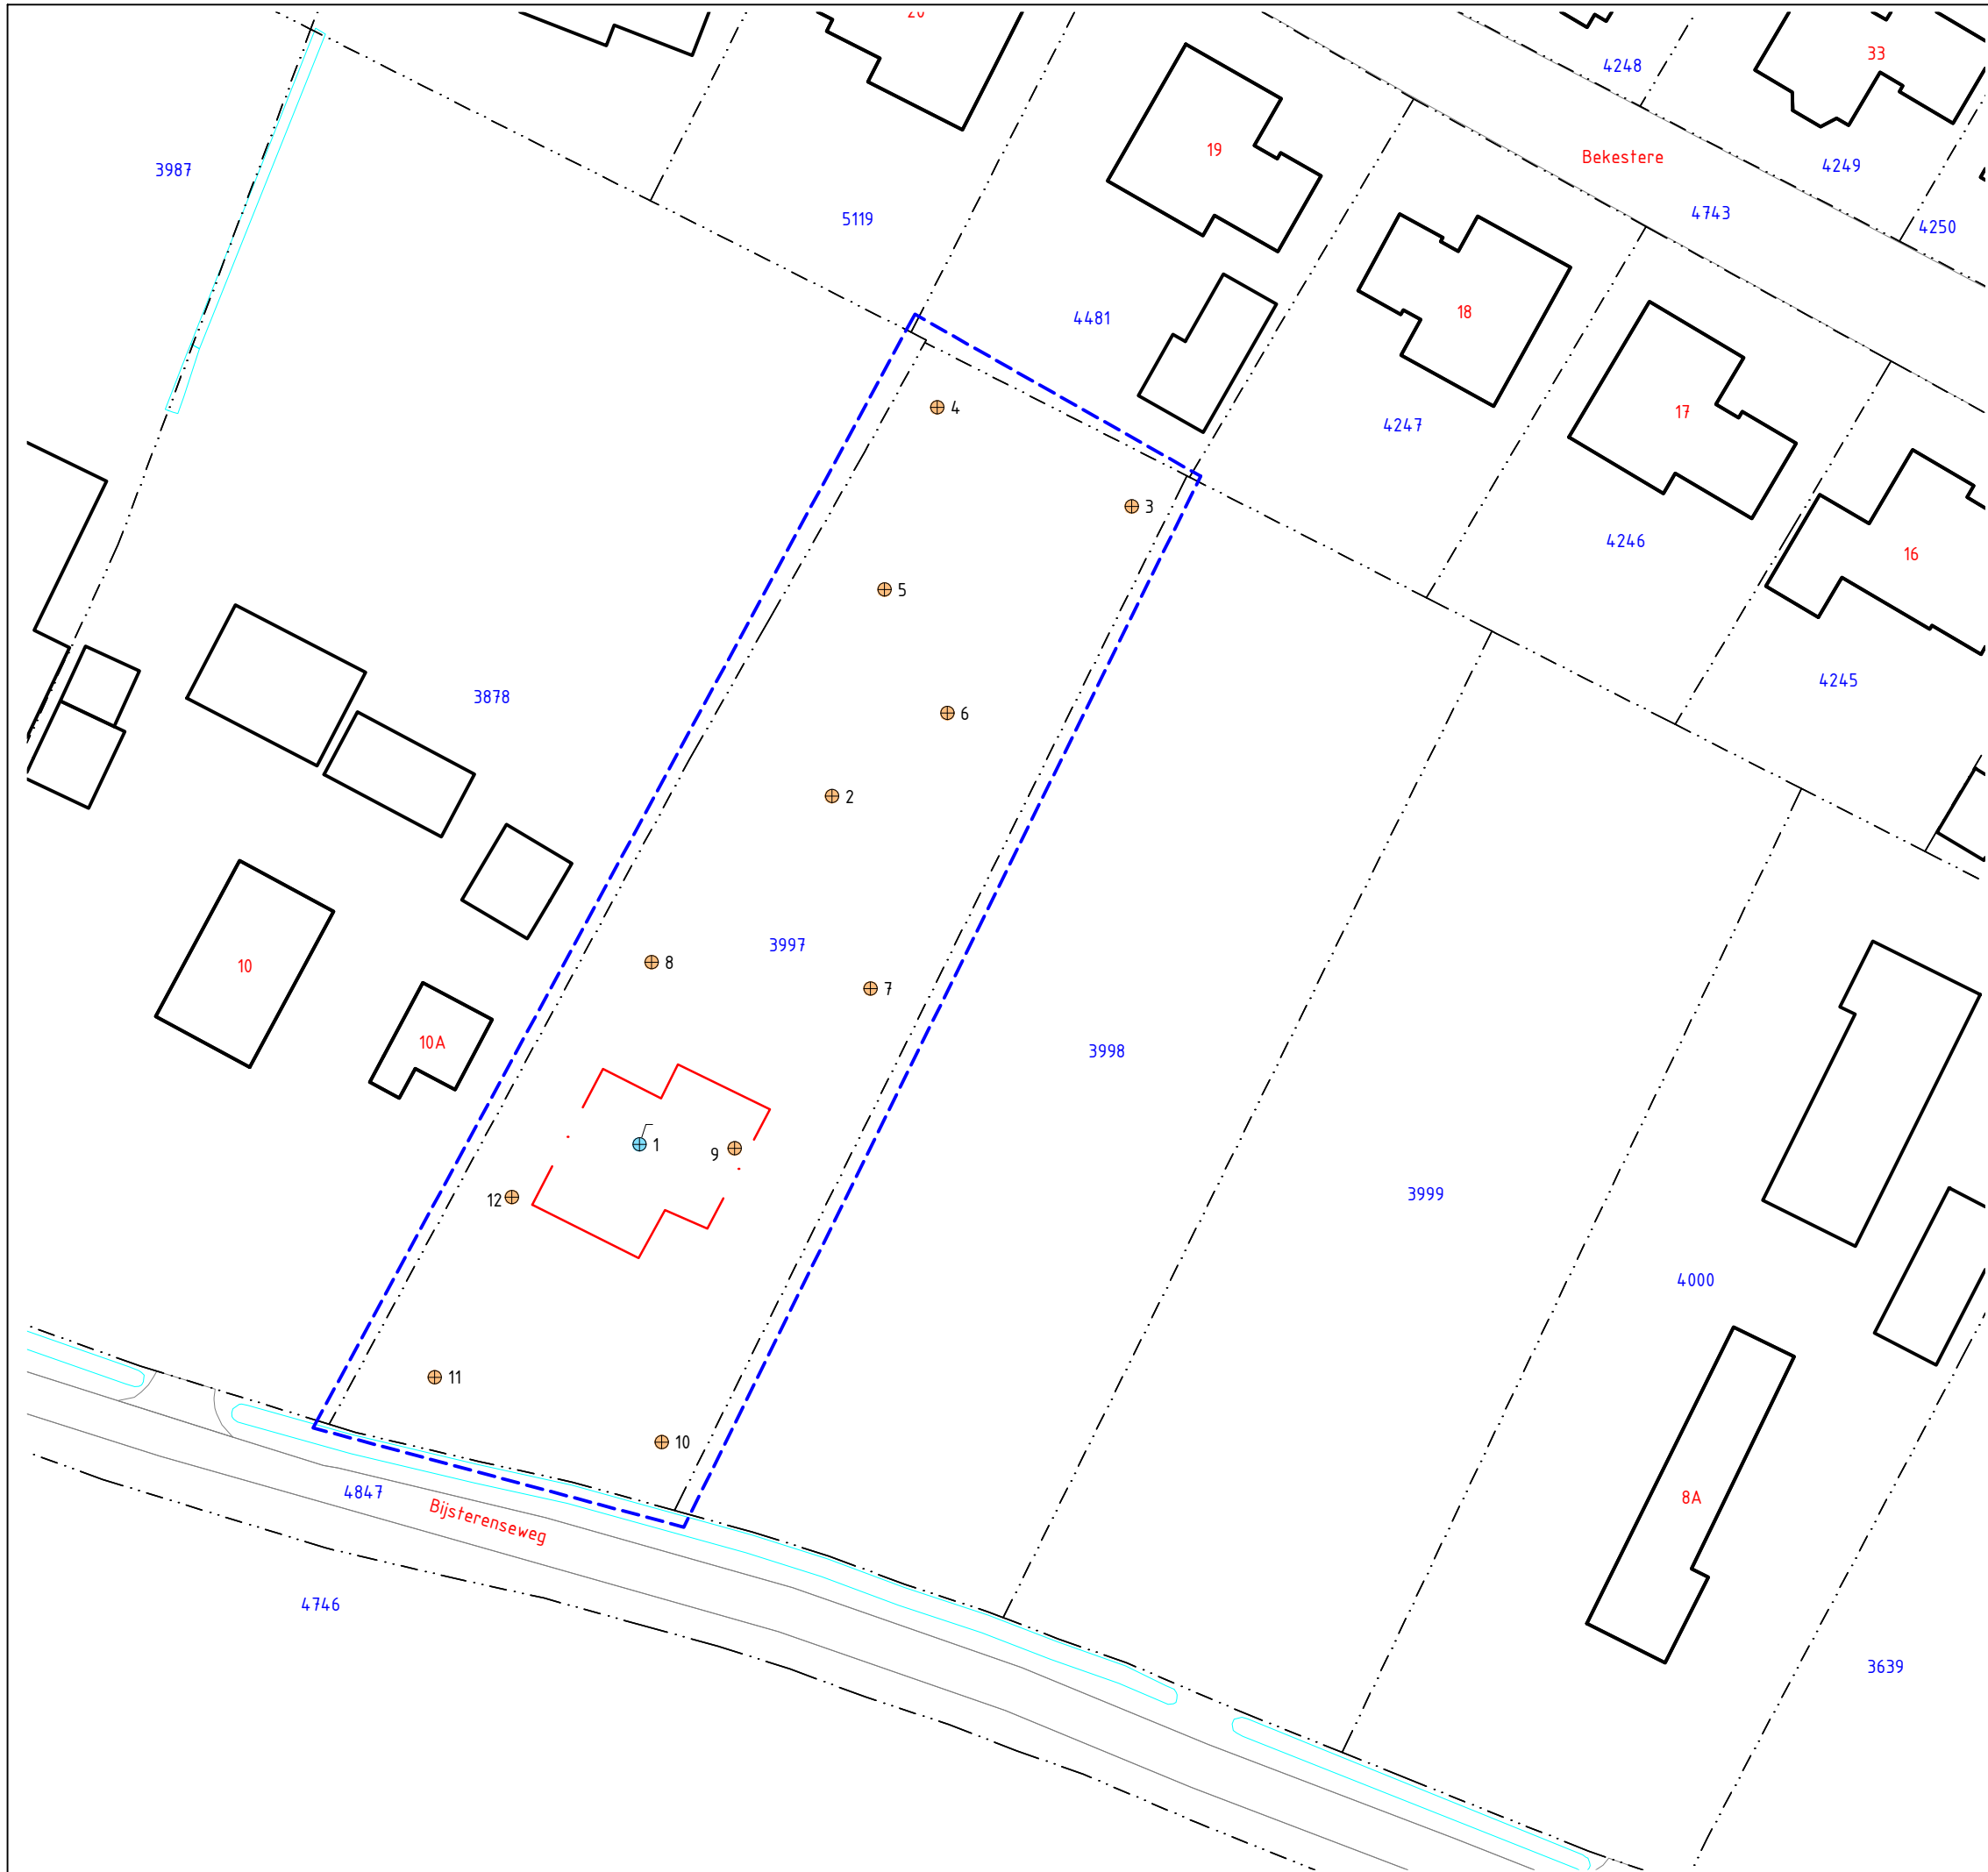
De situering van de boorpunten is aangegeven op de tekening (bijlage 6). Een uitgebreide omschrijving van de onderzoeksmethodiek is opgenomen in bijlage 5.
