rapport

**aanvullend bodemonderzoek**  
**Hoorneweg 6 te Putten**

*Projectnaam* Hoorneweg 6 te Putten  
*Projectnummer* B1831-B

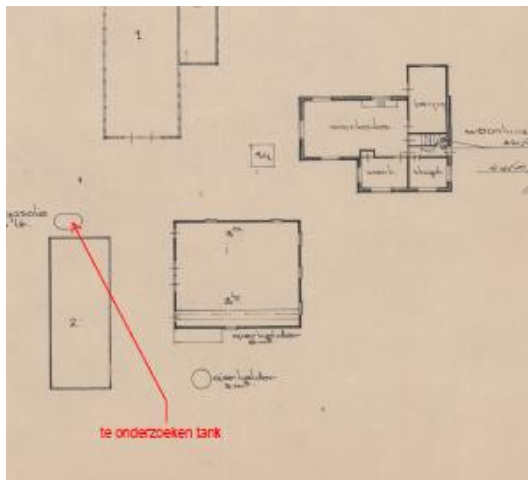
#### voormalige tanklocatie 1

- Op 1 plek is later een stal uitgebreid met daaronder een mestkelder. Aanvullend onderzoek op deze plek is niet zinvol.
- De andere plek is ten westen van de aardappelopslagloods. Deze plek wordt bevestigd door luchtfoto's.
- De derde plek is ten westen van de schuur die ten zuiden van boring 1 staat.

- voormalige standplaatsen dieseltank:
  - Ten westen van de aardappelopslagloods.
  - Ten westen van de schuur die ten zuiden van boring 1 staat.
- drupzone dakrand nabij gat 04 en 05.

Deze 2 locaties zullen alsnog moeten worden onderzocht in kader van de bestemmingswijziging en in kader van sloop en bouw.

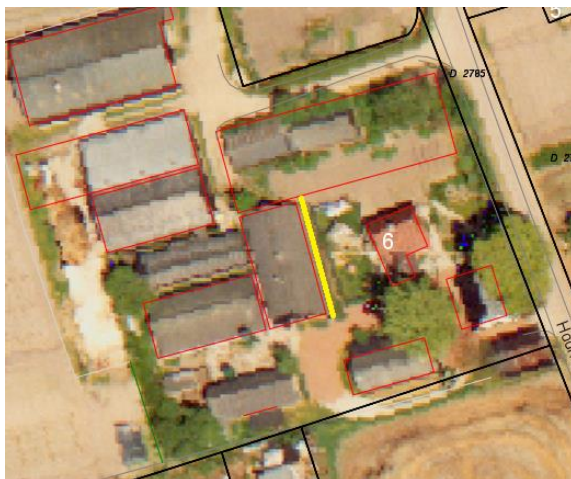
#### Voormalige drupzone asbesthoudend dak in geel

Op het huidige dak liggen asbestvrije platen volgens het onderzoek. Op basis van milieutekeningen en luchtfoto's bestaat enige twijfel over het al dan niet asbestvrij zijn van het huidige dak. In het verleden lagen er wel asbestplaten op het dak. Zeer waarschijnlijk was het dak net als nu niet voorzien van dakgoten. De drupzone onder het dak is derhalve verdacht en moet alsnog onderzocht worden in het kader van de bestemmingswijziging en de sloop.

Nb. Het is aan te bevelen de drupzone aan de andere zijde van het gebouw mee te nemen bij de sanering van de bovengrond nabij dit gebouw.

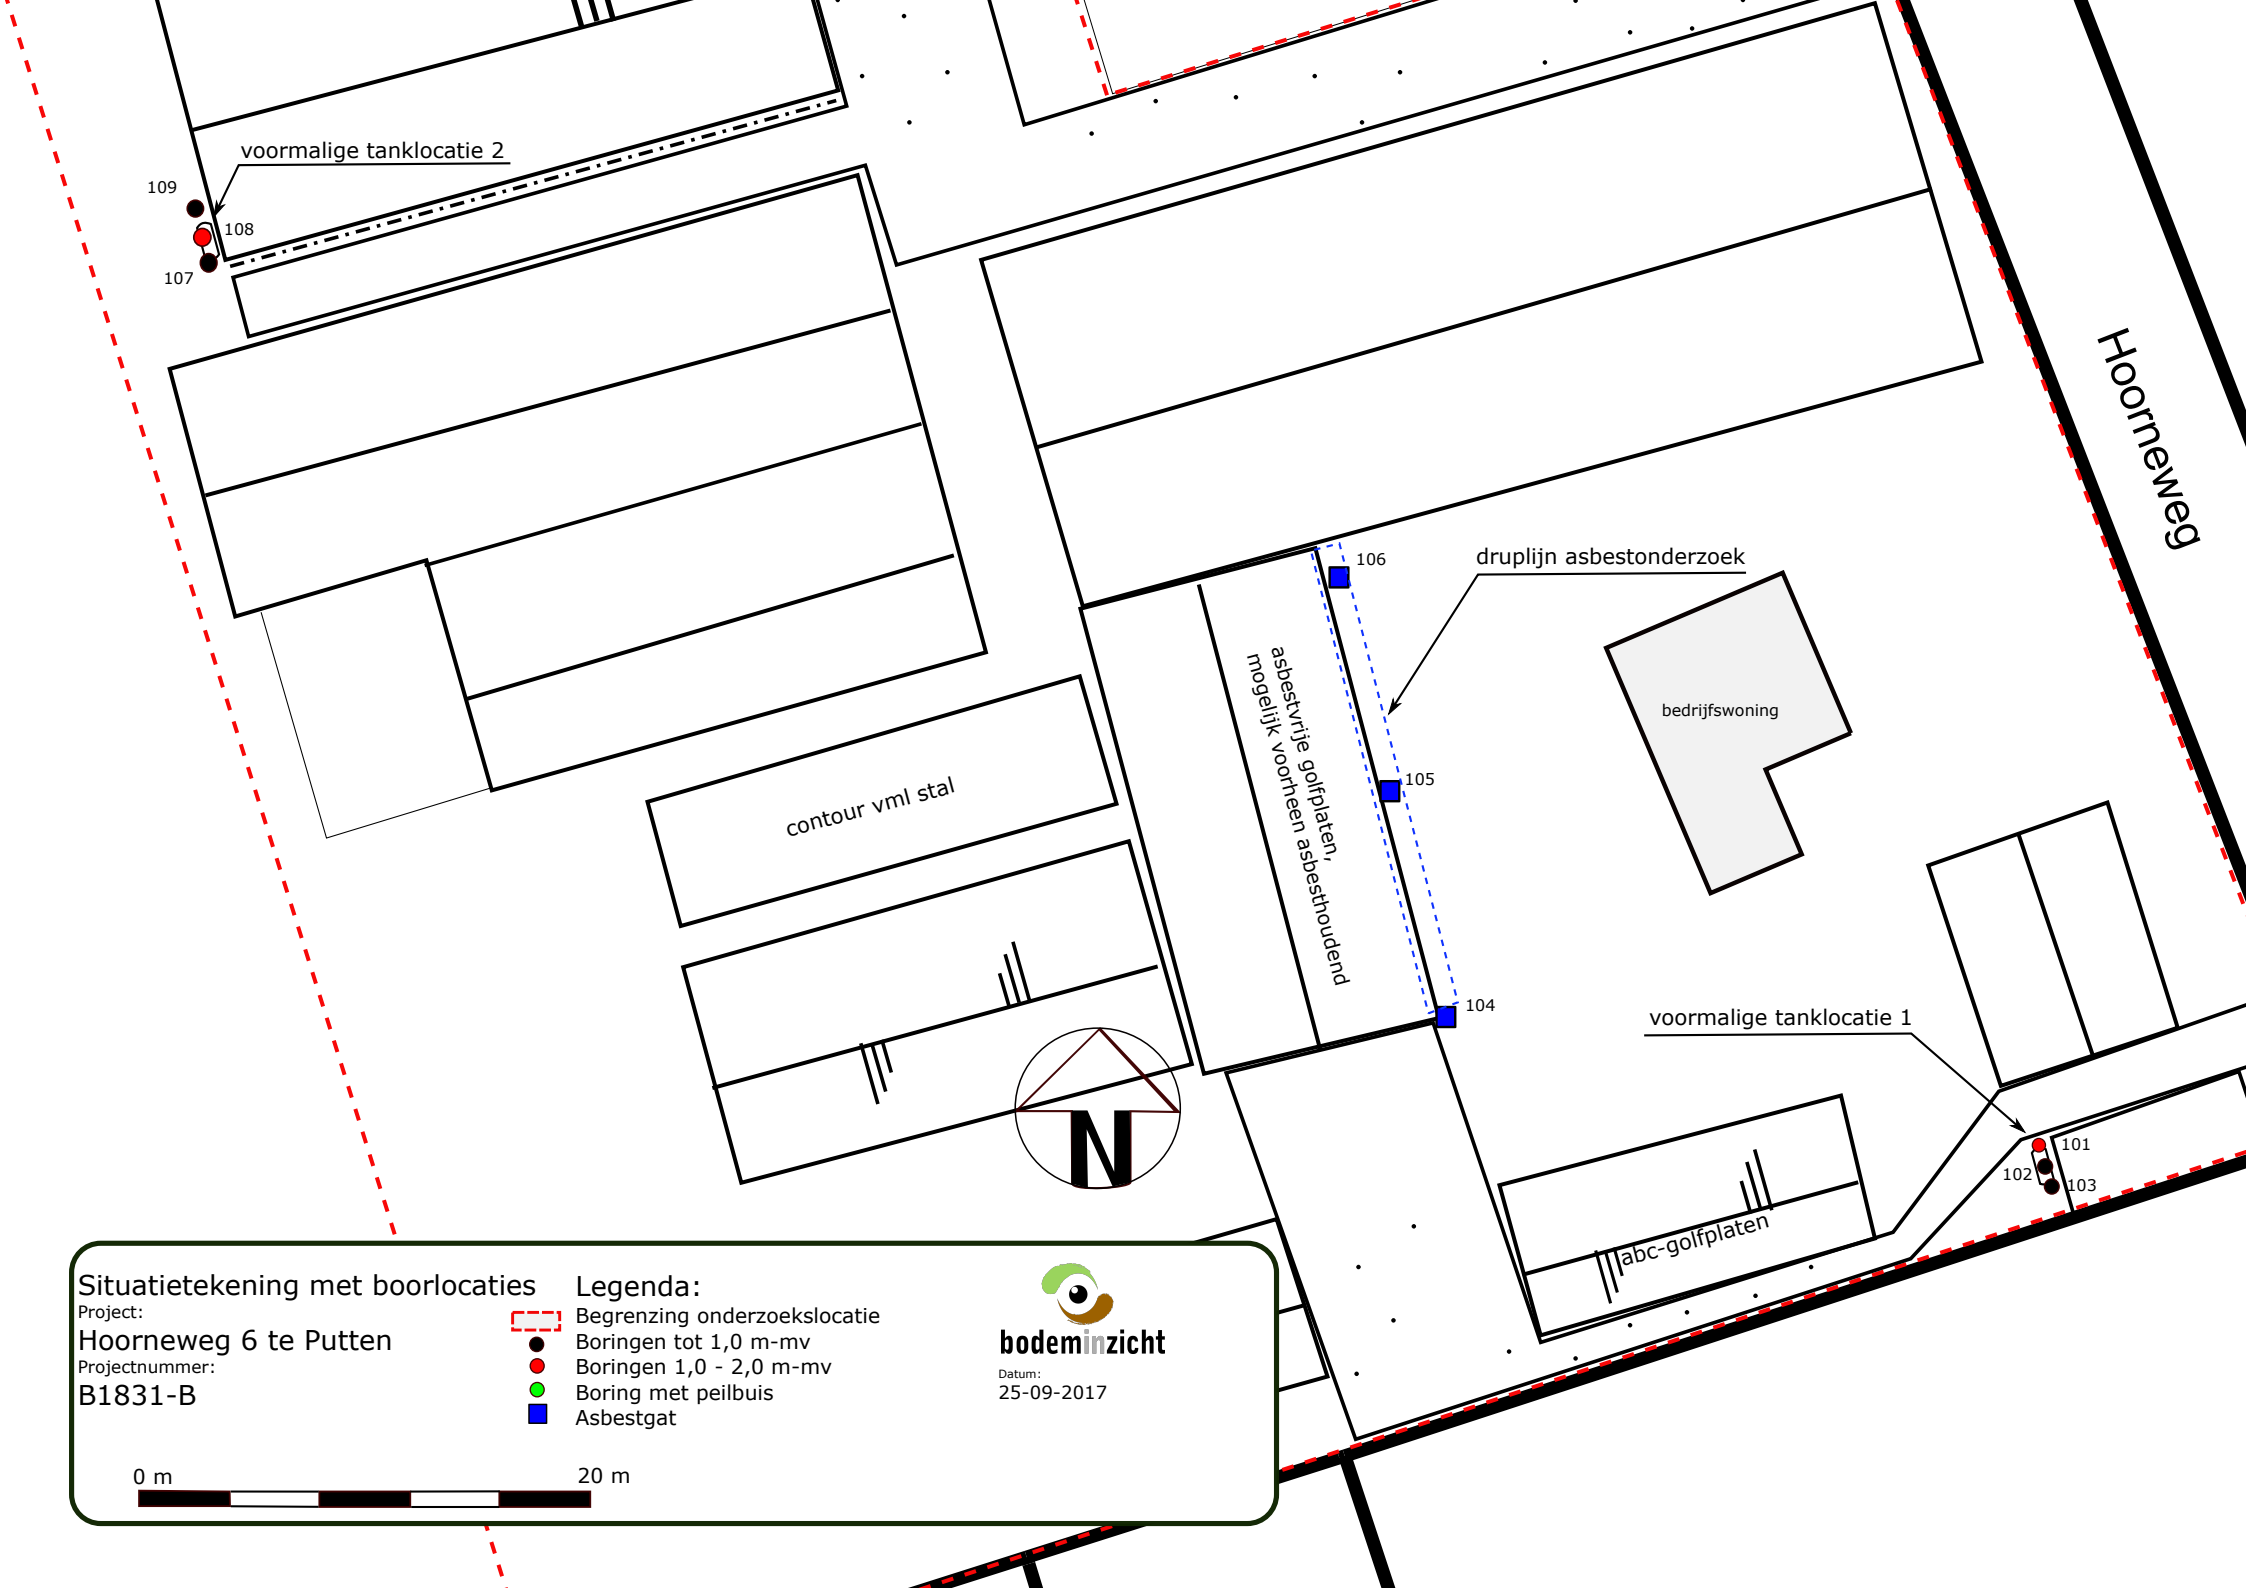
### Situatietekening met boorpunten

- In bijlage 2 is de plaats van de boringen/sleuven in de situatietekening opgenomen.
- Voor de gedetailleerde boorprofielbeschrijvingen per boring wordt verwezen naar bijlage 3.

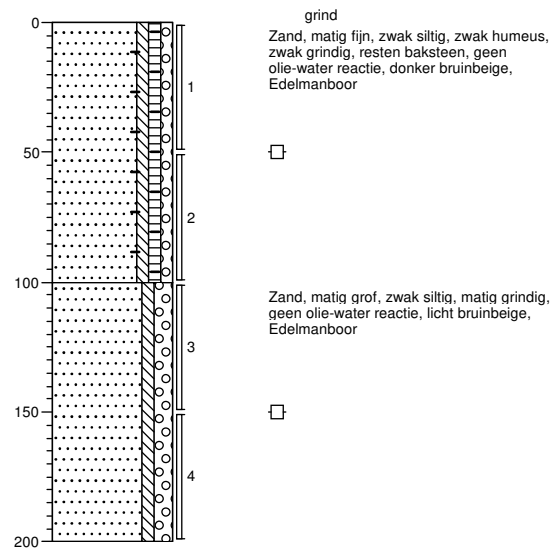
### Boring: 101

| Bo-ring | deellocatie | Diepte boring (m -mv) | Traject (m -mv) | soort | Waargenomen bijzonderheden |
|---|---|---|---|---|---|
| 101 | voormalige tanklocatie 1 | 2,00 | 0,00 - 1,00 | Zand | resten baksteen, geen olie-water reactie |
| | | | 1,00 - 2,00 | Zand | geen olie-water reactie |

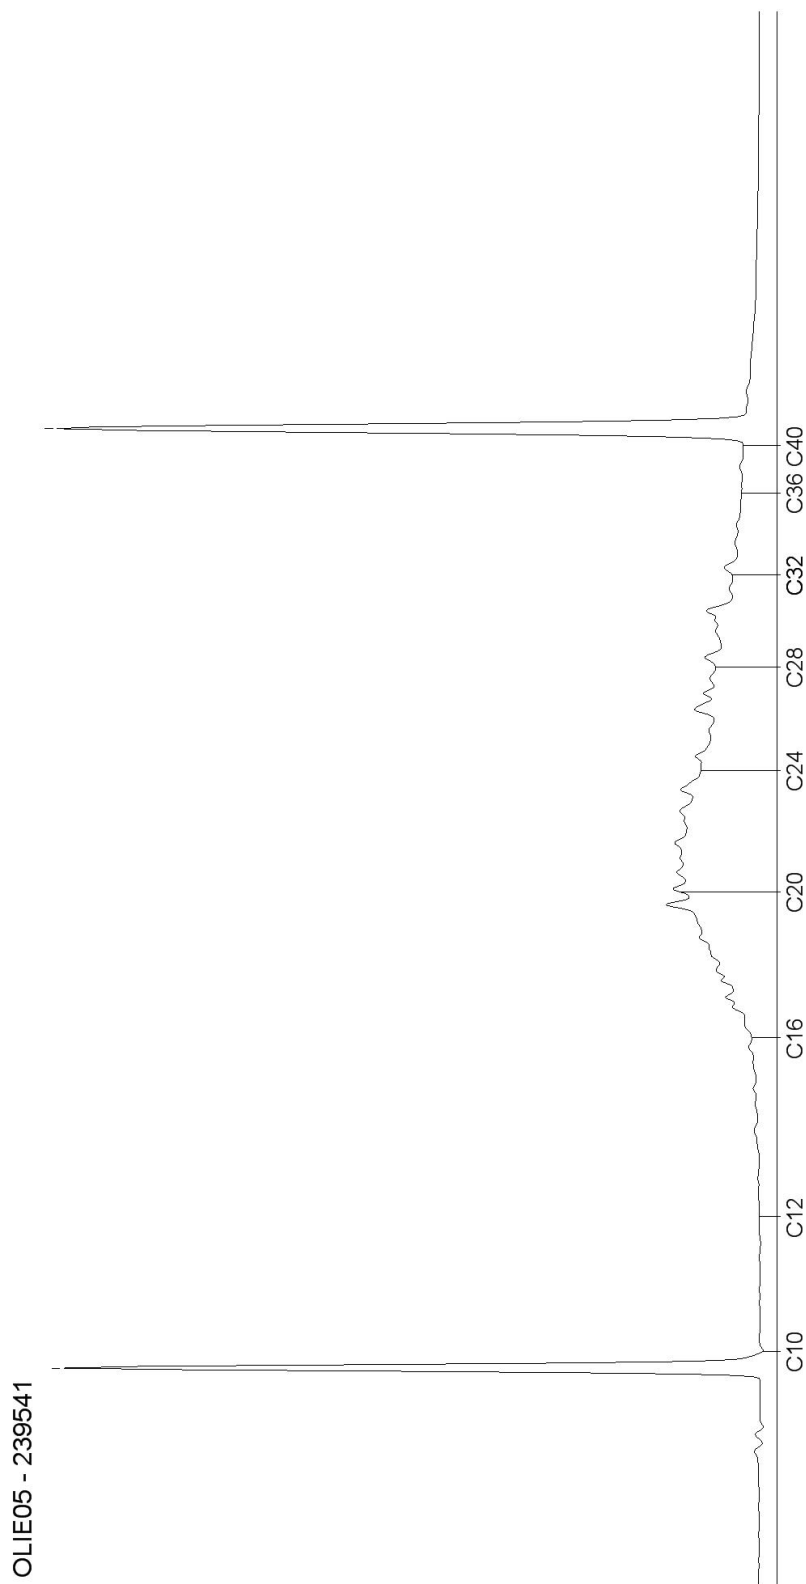
**Monsteromschrijving: 101 (0-50) 102 (0-50) 103 (0-50)**

| <i>(deel)locatie en hypo-<br/>these</i> | <i>monster</i> | <i>traject<br/>(m-mv)</i> | <i>overschrijding achtergrond- of<br/>streefwaarde</i> | <i>overschrijding interventie-<br/>waarde</i> |
|---|---|---|---|---|
| voormalige tanklocatie 1 | BG vml tank 1 | 0,00 - 0,50 | Minerale olie C10 - C40 (0,05) | - |

In de resten baksteenhoudende bovengrond van de vaste bodem (BG vml tank 1) is een gehalte aan minerale olie gemeten boven de achtergrondwaarde. Het verhoogde gehalte is gerelateerd aan het voormalig aanwezigheid en gebruik van de brandstoftank. De overschrijding is marginaal en behoeft geen nader onderzoek.

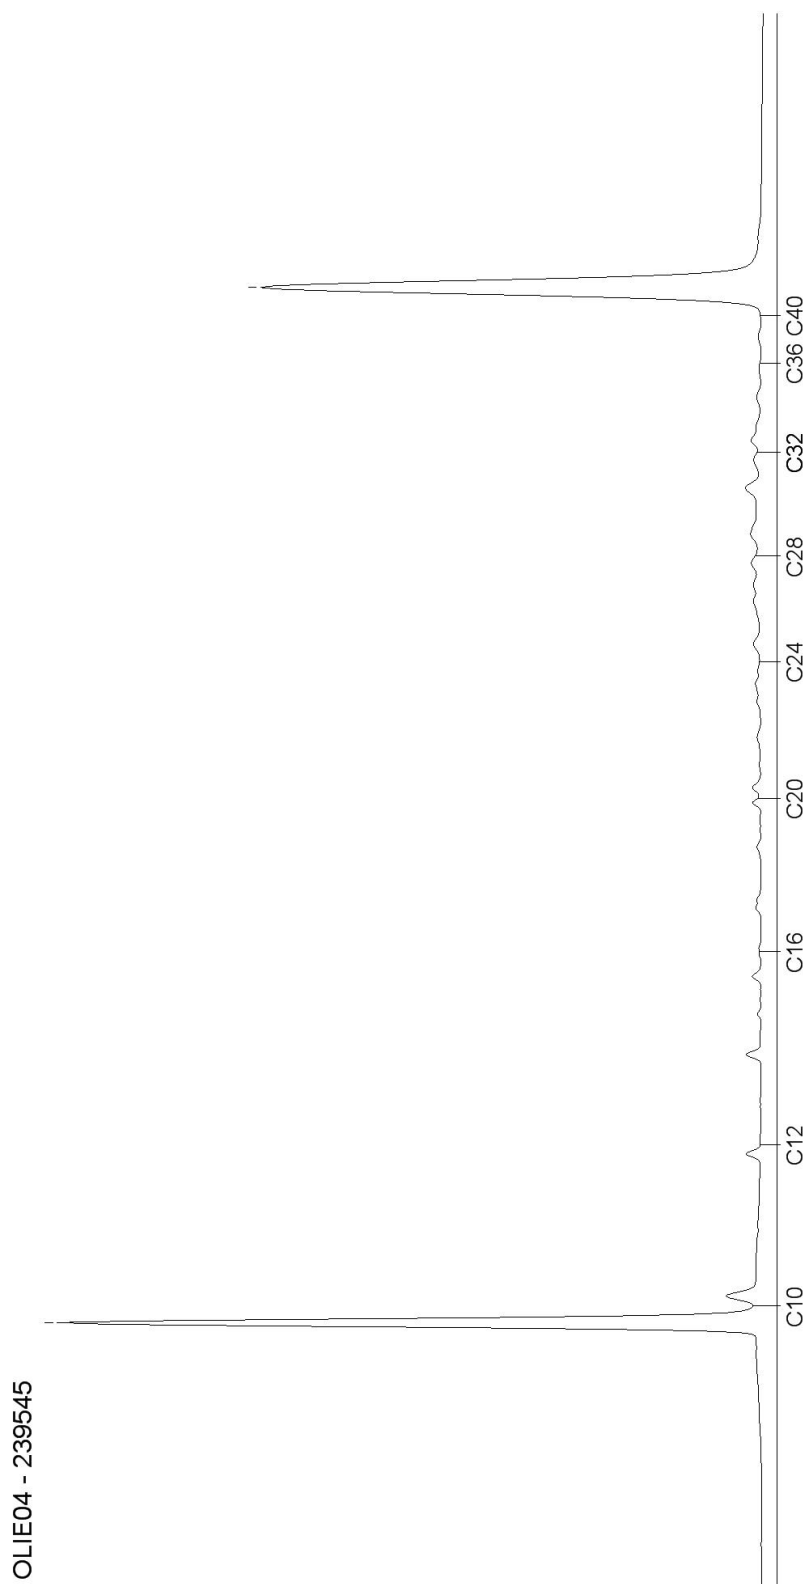
**Monsteromschrijving: 107 (0-50) 108 (0-50) 109 (0-50)**

| <i>(deel)locatie en hypo-<br/>these</i> | <i>monster</i> | <i>traject<br/>(m-mv)</i> | <i>overschrijding achtergrond- of<br/>streefwaarde</i> | <i>overschrijding interventie-<br/>waarde</i> |
|---|---|---|---|---|
| voormalige tanklocatie 1 | BG vml tank 2 | 0,00 - 0,50 | - | - |

In de resten baksteenhoudende bovengrond van de vaste bodem (BG vml tank 2) is geen gehalte aan minerale olie gemeten boven de achtergrondwaarde.
