## Verkennd bodemonderzoek

Adres: Krachtighuizerweg 34  
Postcode, Plaats: 3881 PD PUTTEN

Projectnummer: **2027059**  
Versie: **01**  
Revisiestatus: Definitief

Uitvoering conform: NEN 5740

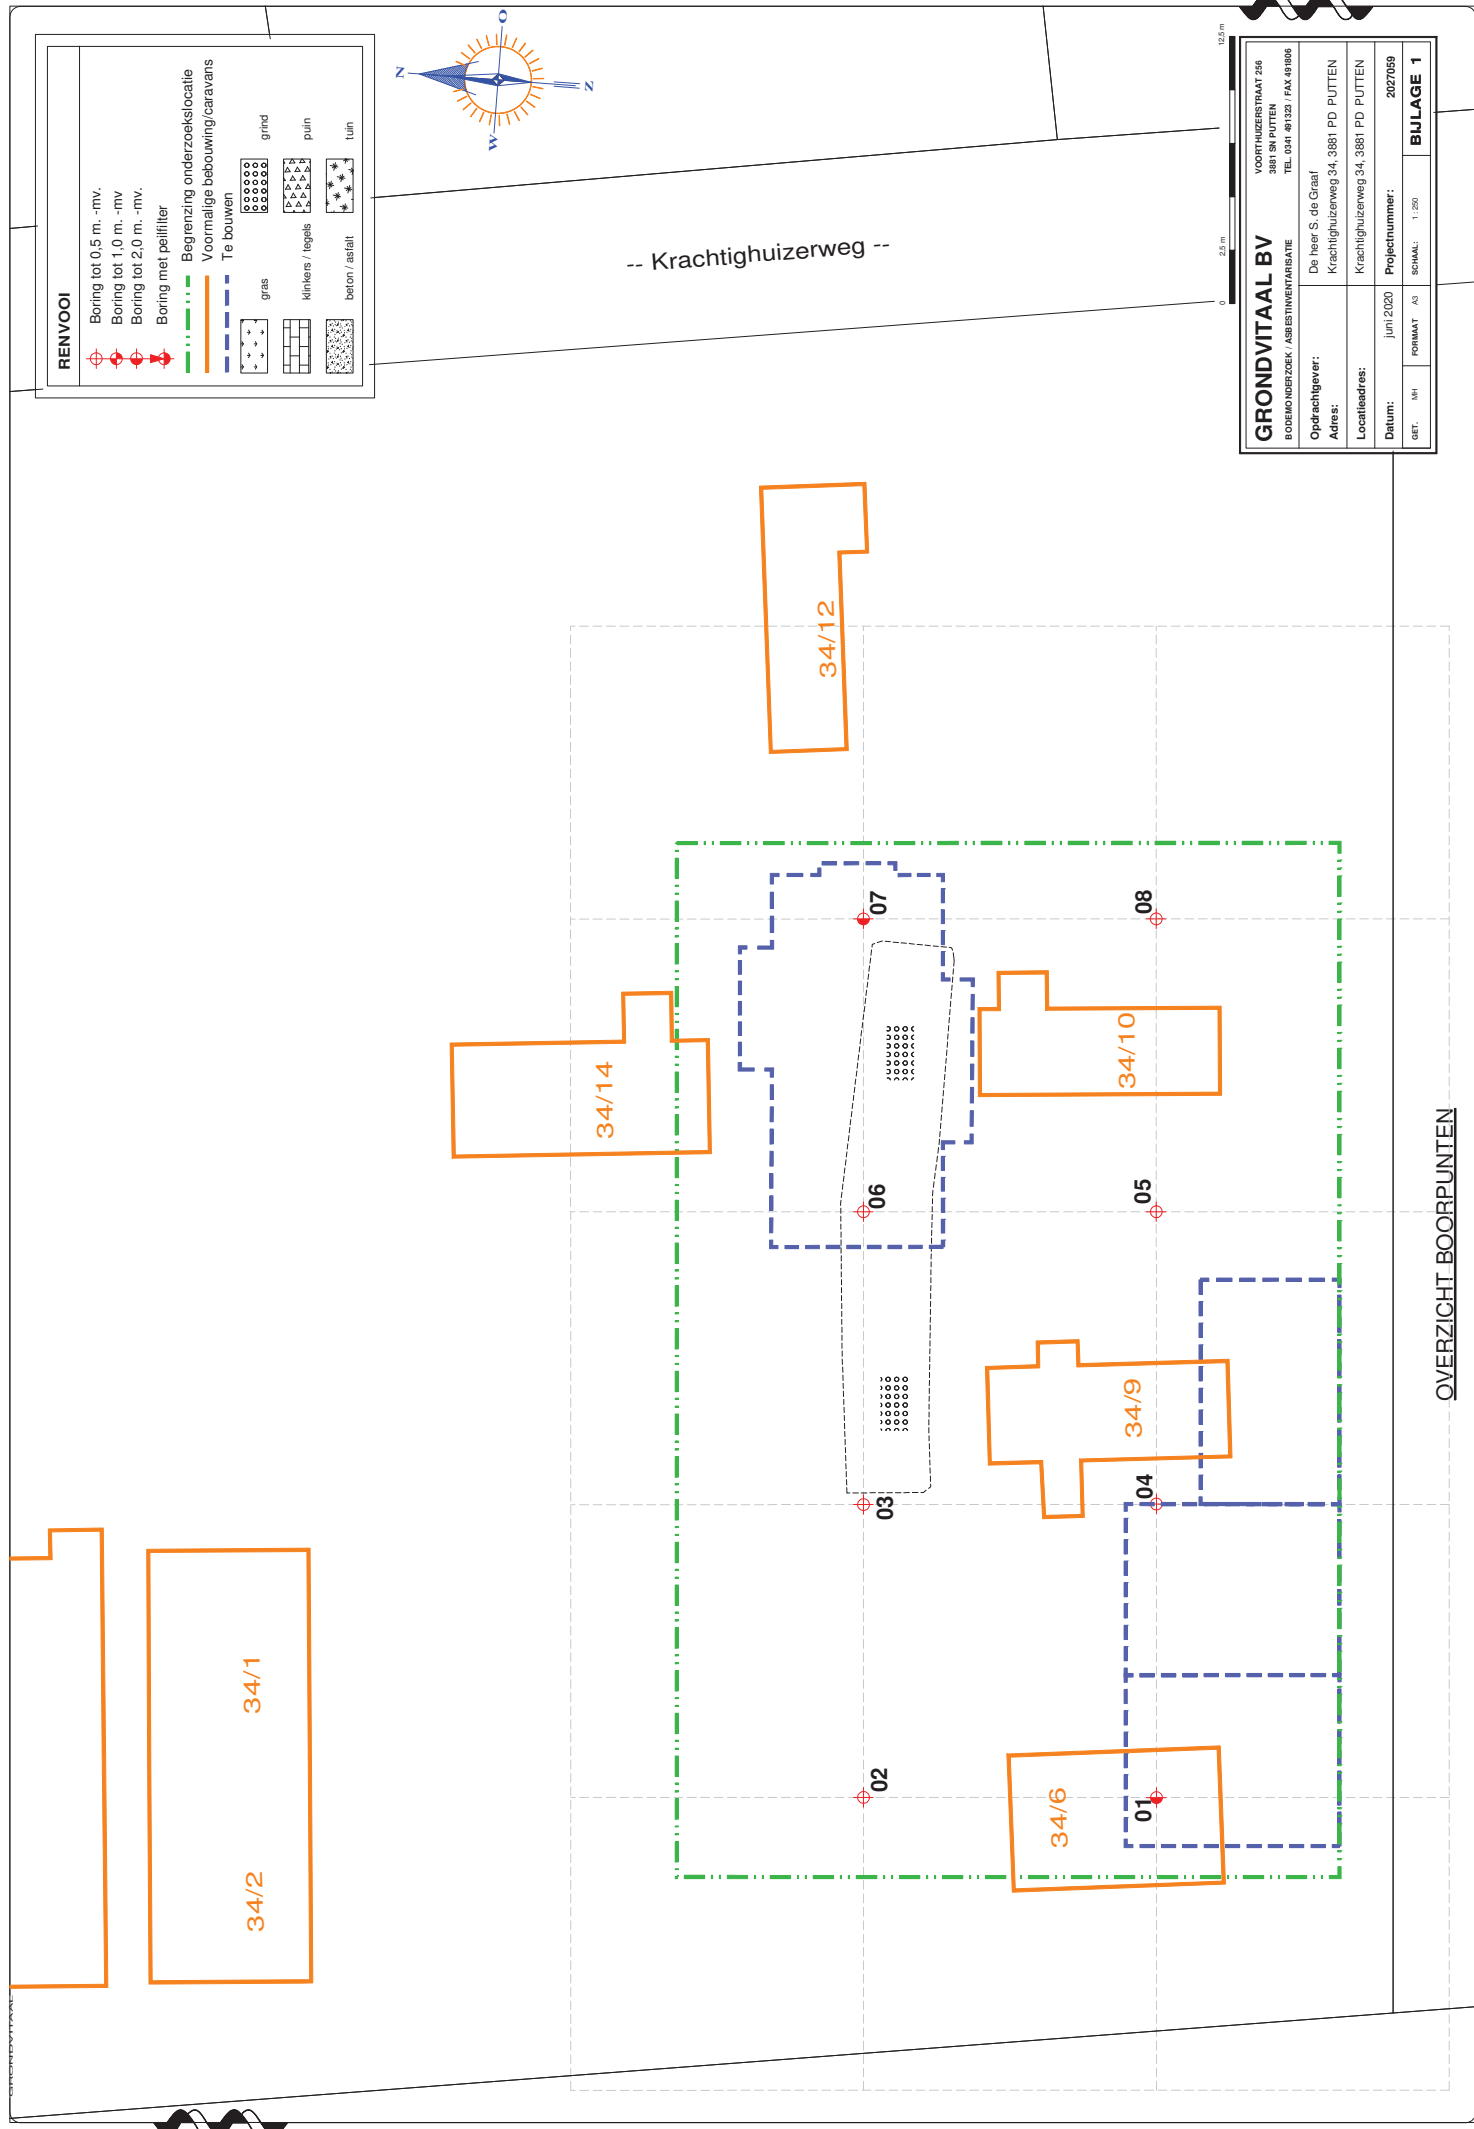
**BIJLAGE 1**      **Overzicht boorpunten  
Kadastrale situatie**

Verdeeld over de onderzoekslocatie zijn in totaal **8** handboringen uitgevoerd (zie bijlage 1 voor boorpuntenoverzicht).

Voor een overzicht van de boorpunten wordt verwezen naar bijlage 1.

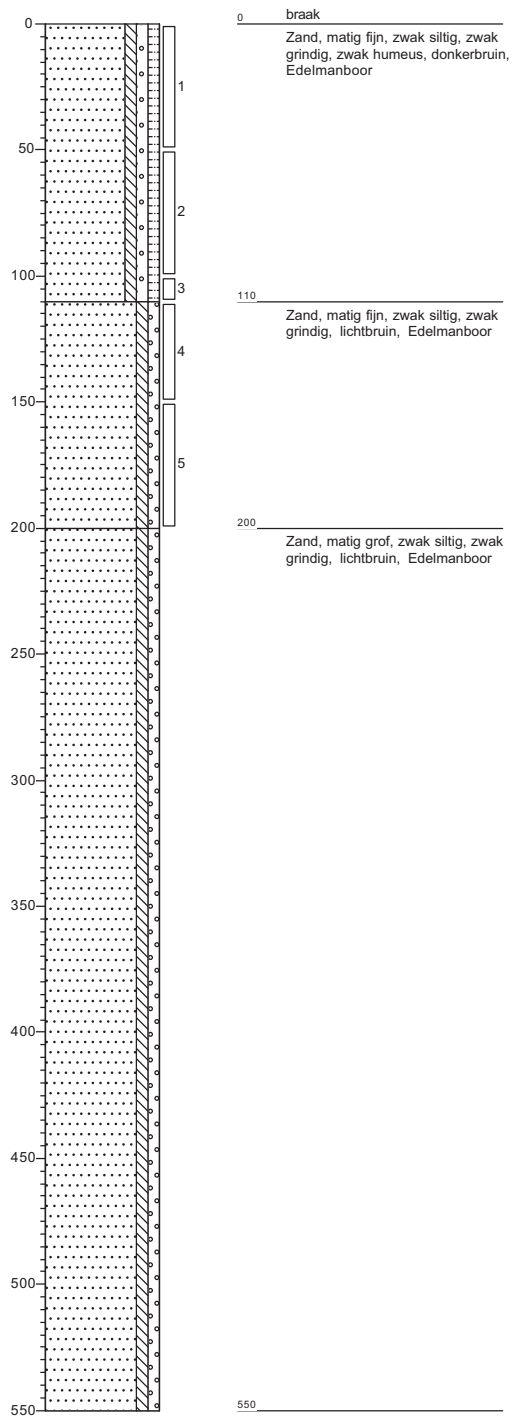
**Boring: 02**

De bodemprofielen zijn weergegeven in bijlage 2.

Ter plaatse van de uitgevoerde grondboringen is vanaf het maaiveld tot 5,5 m. beneden het maaiveld overwegend matig fijn tot matig grof, zwak siltig zand aangetroffen in kleuren variërend van donkerbruin (bovengrond tot 0,5 m.) tot lichtbruin (ondergrond vanaf 0,5 m. en dieper). Voor bijmenging zie bijzonderheden.
