**VERKENNEND BODEMONDERZOEK  
EN ASBEST IN GROND ONDERZOEK  
KRACHTIGHUIZERKERN 14  
TE PUTTEN**

Opdrachtgever: De heer E. Karssen  
Krachtighuizerkern 14  
3881 PL PUTTEN

Projectnummer: 1805023D

Vierpolders, 13 juni 2018

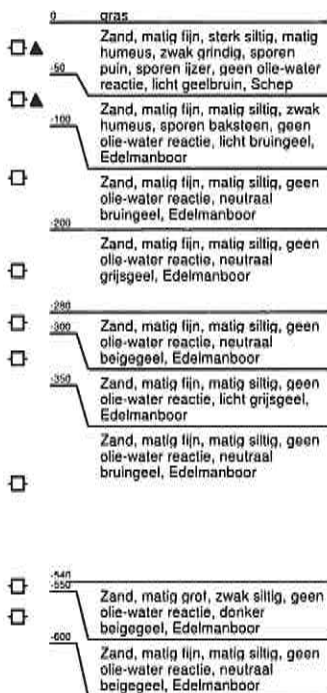
### 3. Boorprofielen

De bodem bestaat vanaf het maaiveld tot circa 0,5 m -mv uit zwak grindig zand. Vanaf circa 0,5 tot 6,0 tot m -mv (maximale boordiepte) is zand aangetroffen. De boorprofielen zijn opgenomen in bijlage 3.

De bodem bestaat vanaf het maaiveld tot 0,5 m -mv (maximale boordiepte) uit zwak grindig zand met sporen puin. De boorprofielen zijn opgenomen in bijlage 3.
