MILIEU  
RAPPORT No. 9823p400rev01

Verkennd milieuhygiënisch  
bodemonderzoek NEN5740 aan de  
Stationsstraat 11 te Putten

**Uitgebracht aan:** T.a.v. dhr. H. van de Bunt  
Huinerschoolweg 8  
3882 TJ Putten

**Datum:** 28 september 2023

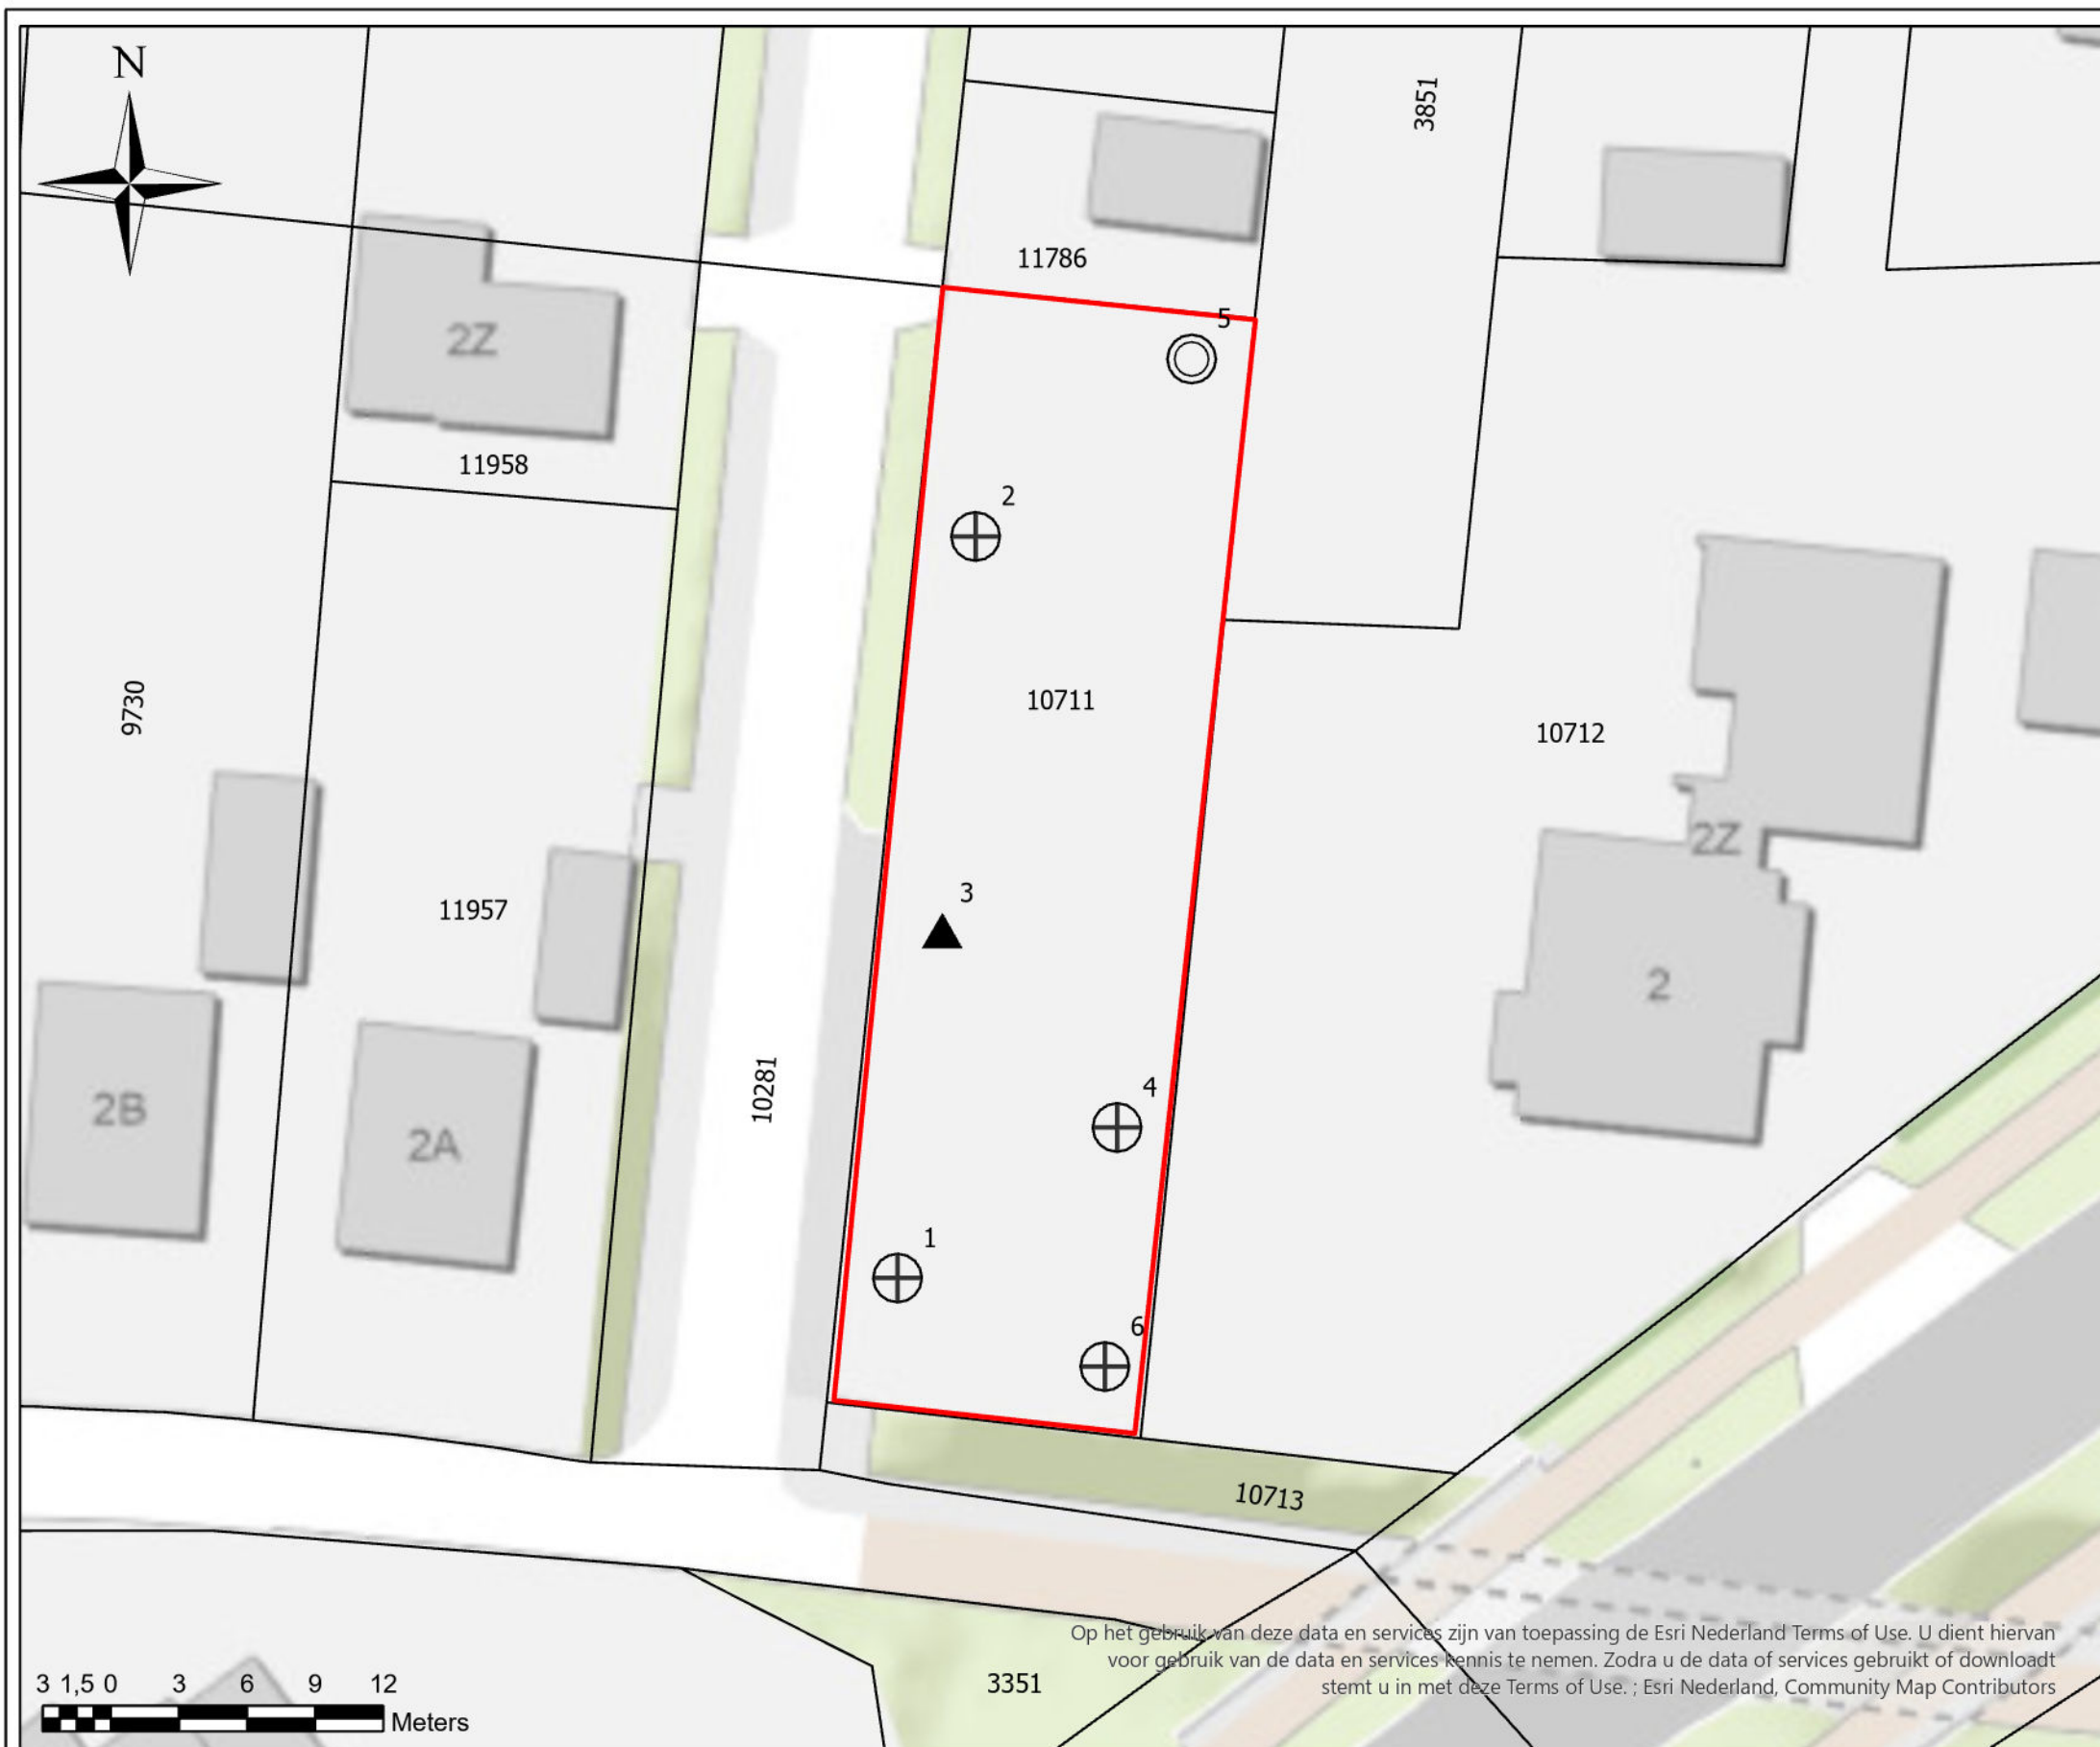
Situatietekening

- ▲ Boring met peilbuis
- ⊕ Boring tot 0,5 m-mv
- ⊙ Boring tot 2,0 m-mv
- Onderzoeklocatie

In bijlage 1 is op de situatietekening de ligging van de uitgevoerde boringen en geplaatste peilbuis aangegeven. In bijlage 3 zijn de bodemprofielen opgenomen.

De ligging van de boorpunten is weergegeven in bijlage 1.
