## VERKENNEND BODEMONDERZOEK

**Bilderdijkstraat 46**

**Putten**

kenmerk PJ Milieu BV: 21001301A

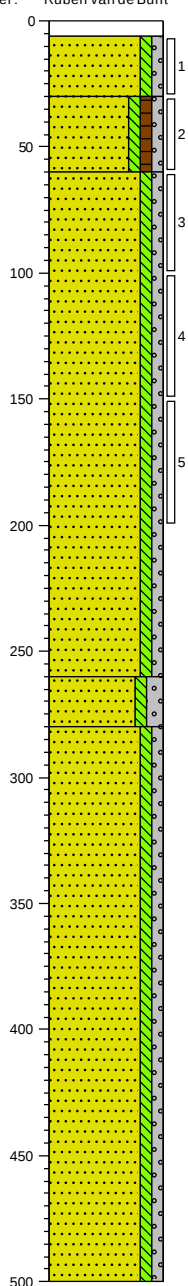
**Boring: 1**  
Datum: 13-1-2021  
Boormeester: Ruben van de Bunt

| 30 | Zand, matig fijn, zwak siltig, zwak grindig, licht beigebruin, River |
| 60 | Zand, matig fijn, zwak siltig, zwak humeus, zwak grindig, donkerbruin, River |
| | Zand, matig fijn, zwak siltig, zwak grindig, licht beigebruin, River |
| 280 | Zand, matig fijn, zwak siltig, matig grindig, licht beigebruin, River |

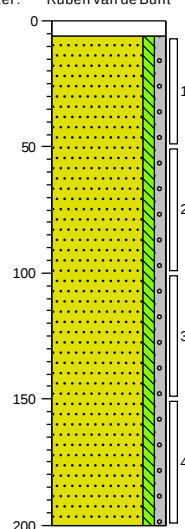
**Boring: 2**  
Datum: 13-1-2021  
Boormeester: Ruben van de Bunt

| | Zand, matig fijn, zwak siltig, zwak grindig, licht beigebruin, River |

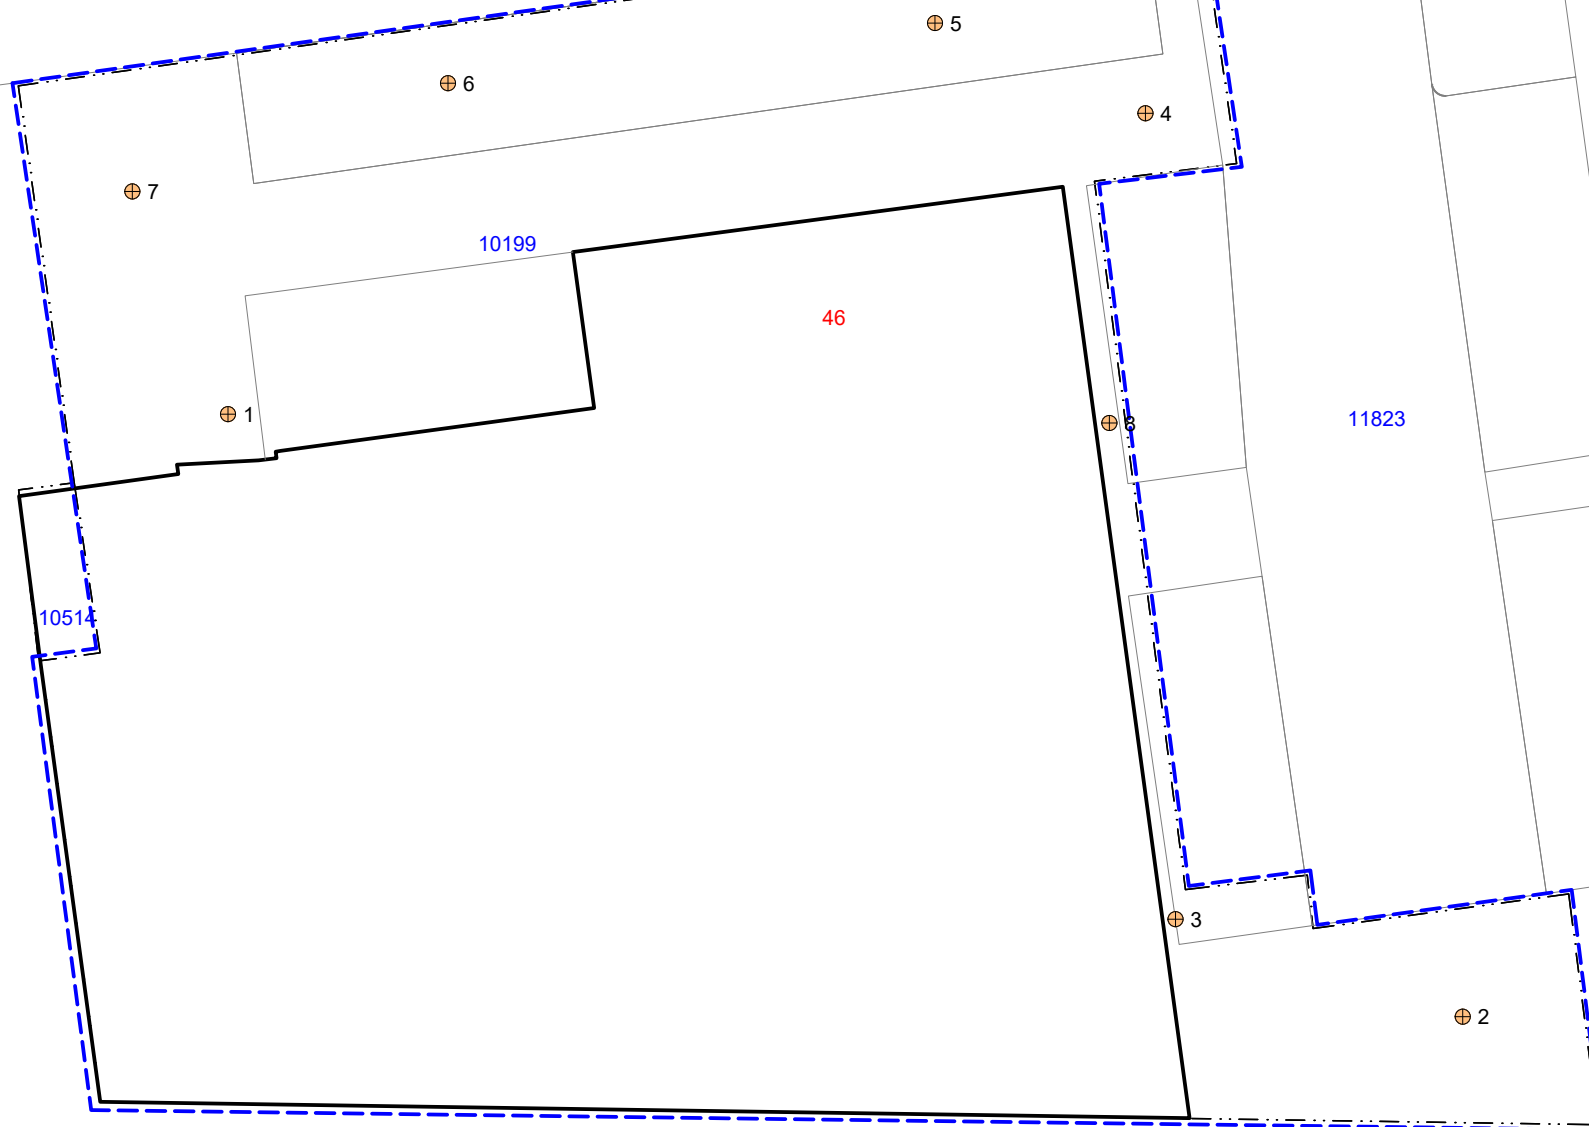
De situering van de boorpunten is aangegeven op de tekening (bijlage 6). Een uitgebreide omschrijving van de onderzoeksmethodiek is opgenomen in bijlage 5.
