**VERKENNEND BODEMONDERZOEK**

**Bilderdijkstraat 46**

**Putten**

kenmerk PJ Milieu BV: 21001301A

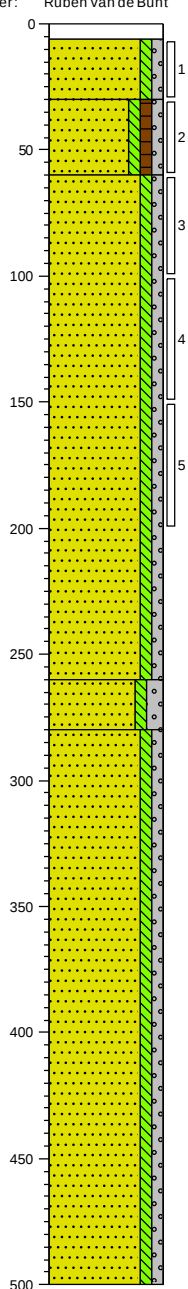
**Boring: 1**  
Datum: 13-1-2021  
Boormeester: Ruben van de Bunt

| 30 | Zand, matig fijn, zwak siltig, zwak grindig, licht beigebruin, River |
| 60 | Zand, matig fijn, zwak siltig, zwak humeus, zwak grindig, donkerbruin, River |
| | Zand, matig fijn, zwak siltig, zwak grindig, licht beigebruin, River |
| 280 | Zand, matig fijn, zwak siltig, matig grindig, licht beigebruin, River |

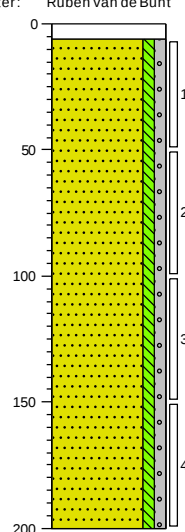
**Boring: 2**  
Datum: 13-1-2021  
Boormeester: Ruben van de Bunt

| | Zand, matig fijn, zwak siltig, zwak grindig, licht beigebruin, River |

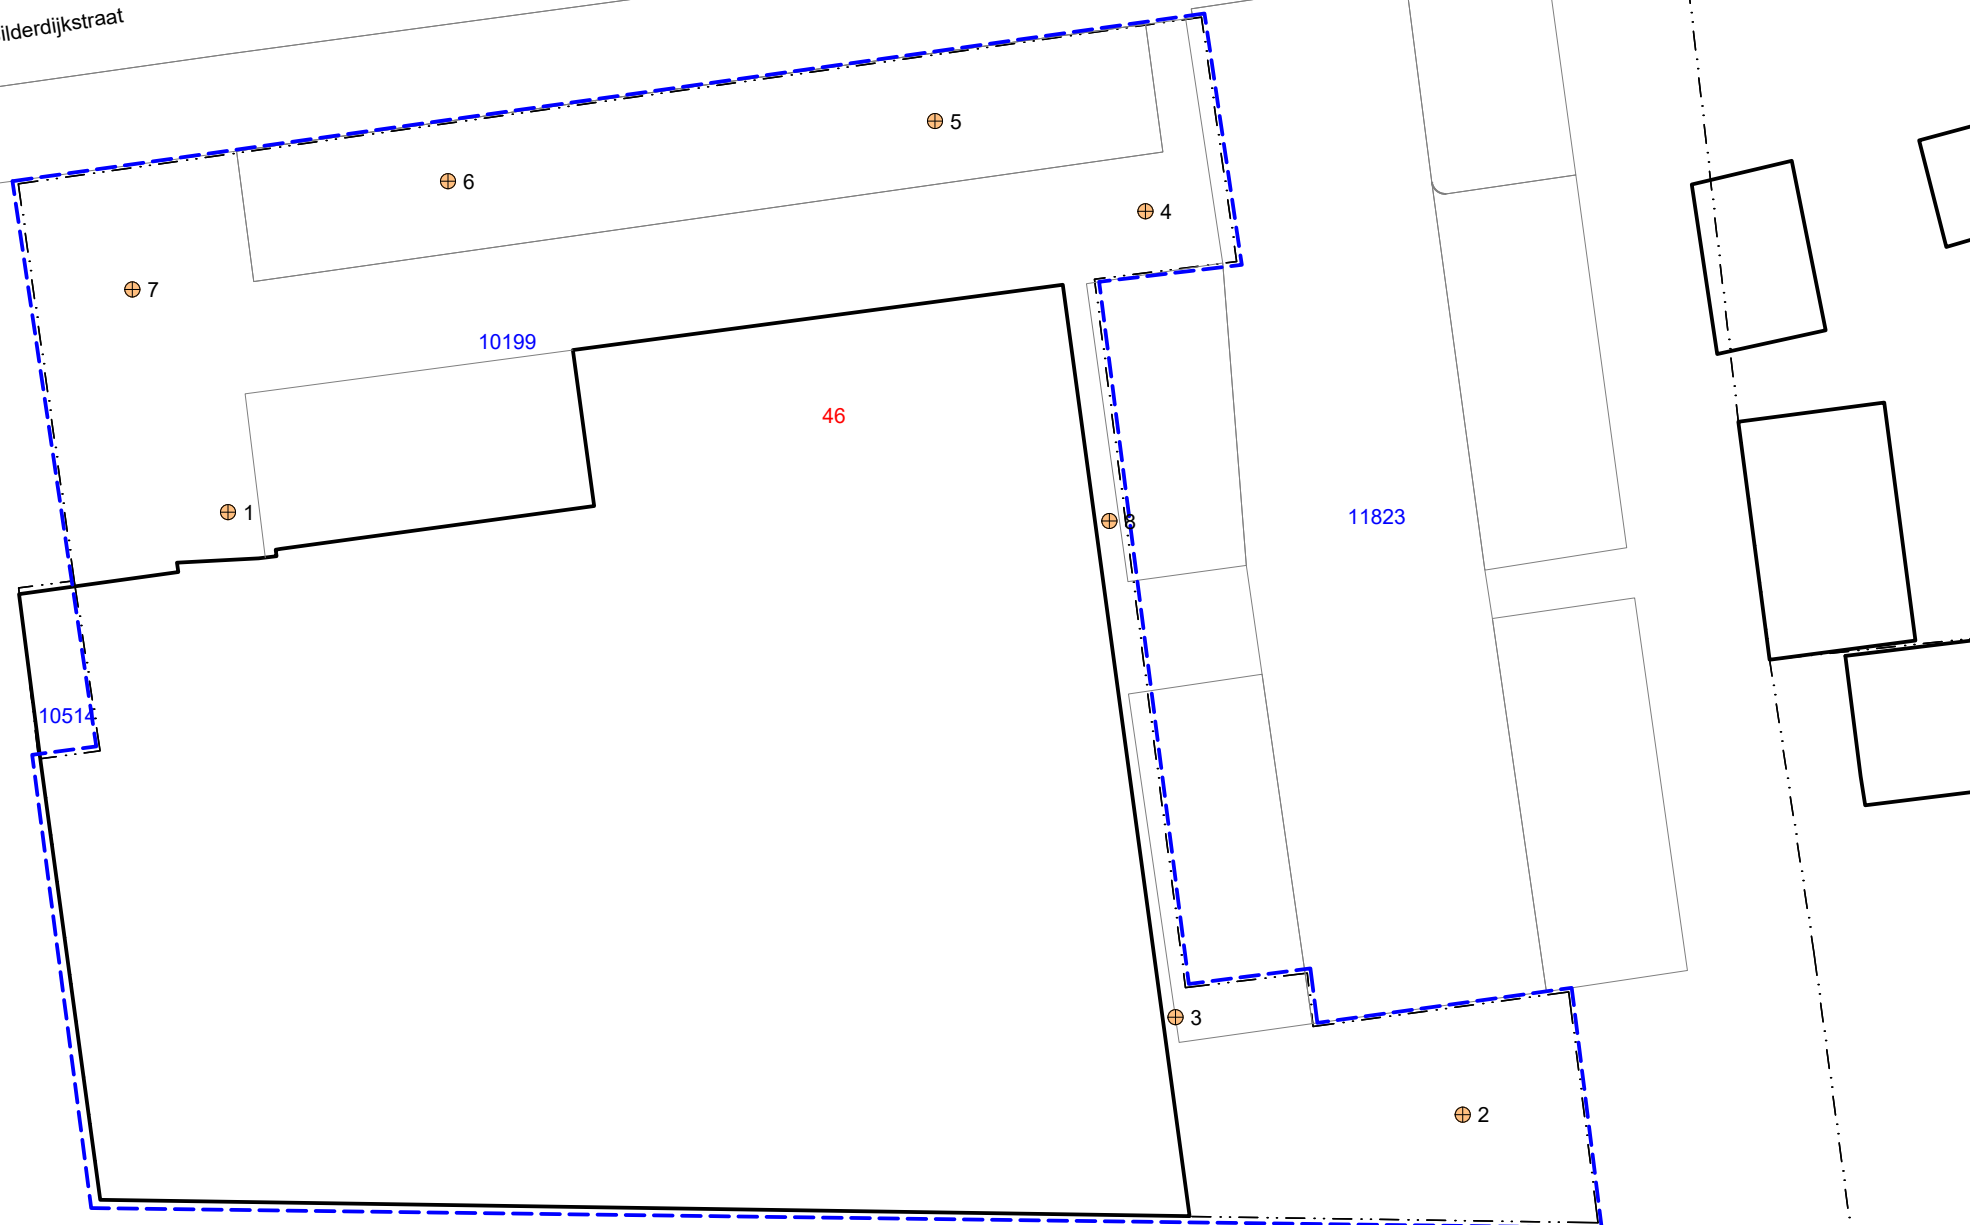
Kadastrale kaart en tekening

De situering van de boorpunten is aangegeven op de tekening (bijlage 6). Een uitgebreide omschrijving van de onderzoeksmethodiek is opgenomen in bijlage 5.
