## Verkendend bodemonderzoek

Adres: Engweg 10  
Postcode, Plaats: 3882 AL Putten

Projectnummer: **1825153**  
Versie: **01**  
Revisiestatus: Definitief

Uitvoering conform: NEN 5740

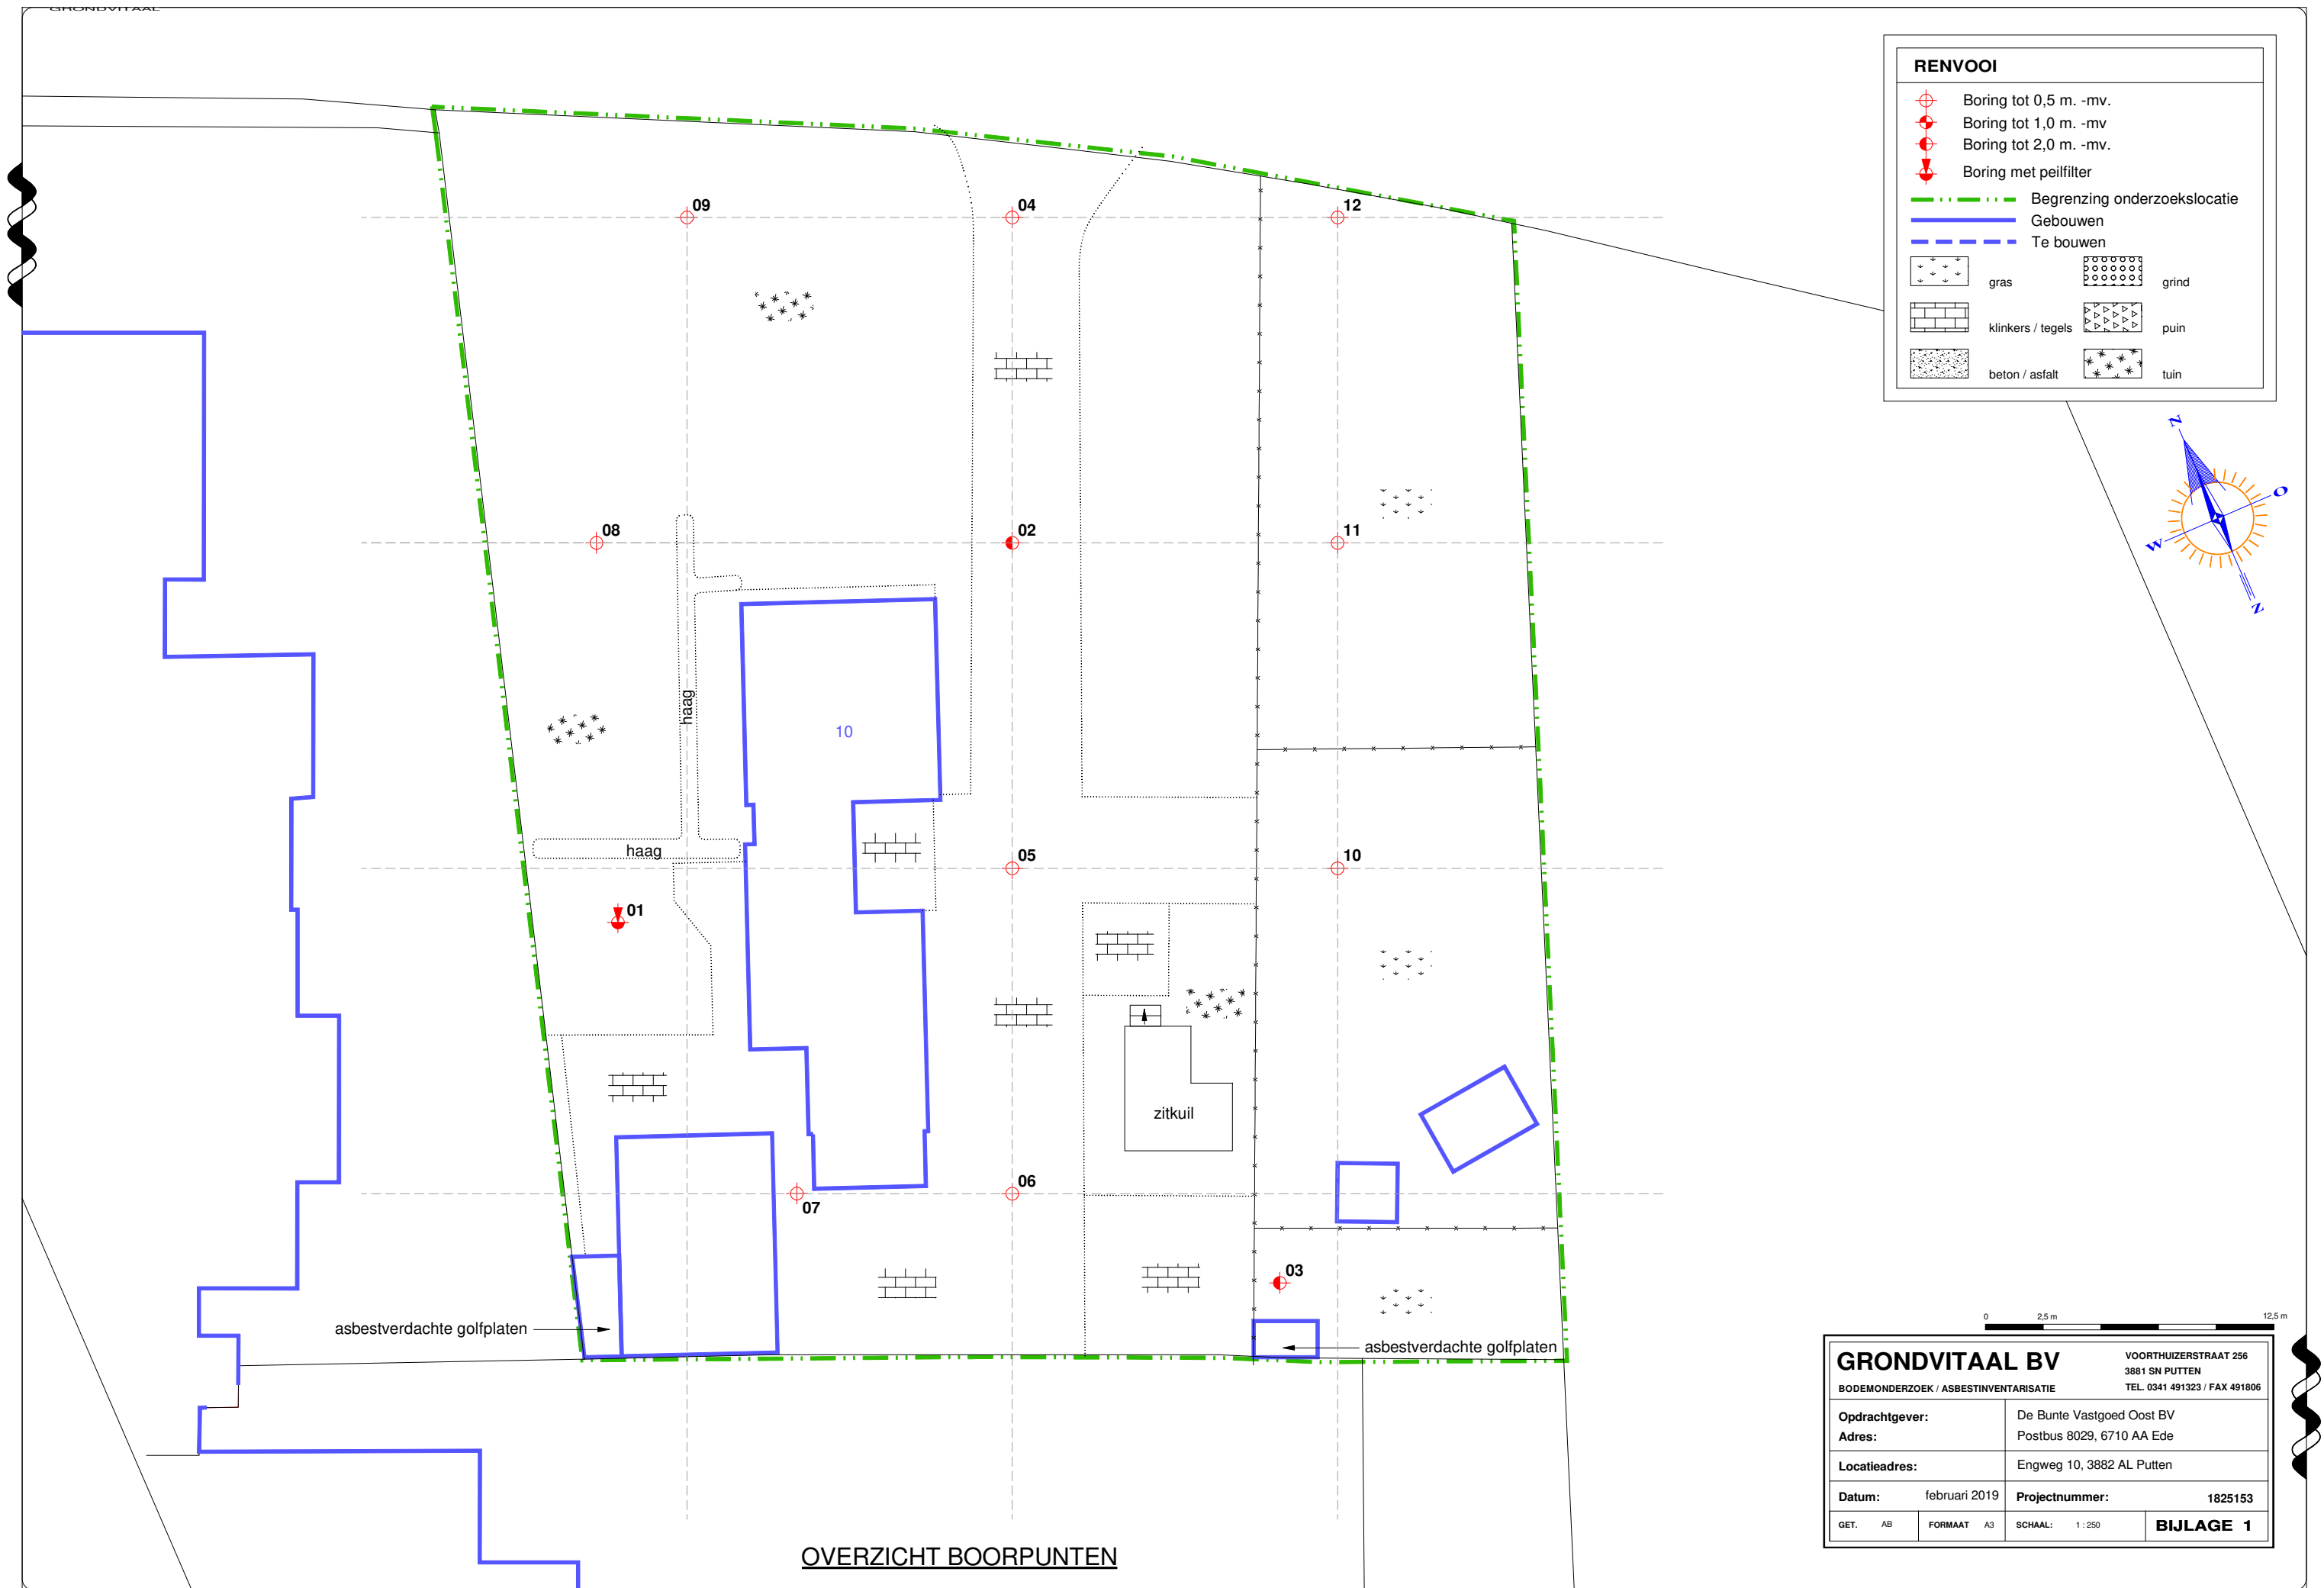
**Overzicht boorpunten  
Kadastrale situatie  
Topografische aanduiding**

Verdeeld over de onderzoekslocatie zijn in totaal **12** handboringen uitgevoerd (zie bijlage 1 voor boorpuntenoverzicht).

Voor een overzicht van de boorpunten wordt verwezen naar bijlage 1.

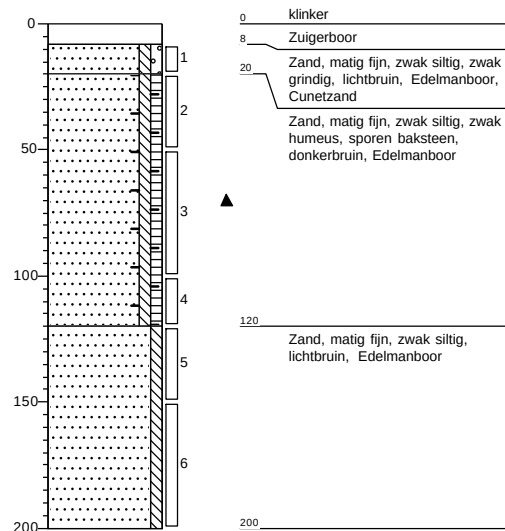
**Boring: 02**

| Boring | Diepte boring (m -mv) | Traject (m -mv) | Grondsoort | Waargenomen bijzonderheden |
|---|---|---|---|---|
| 02 | 2,00 | 0,20 - 1,20 | Zand | sporen baksteen |
