## ASBESTINVENTARISATIE

Een bedrijfspand  
**Kerkstraat 61b**  
**3882 BN Putten**  
kenmerk PJ Milieu BV: 22052101K

kenmerk PJ Milieu BV: 22052101K

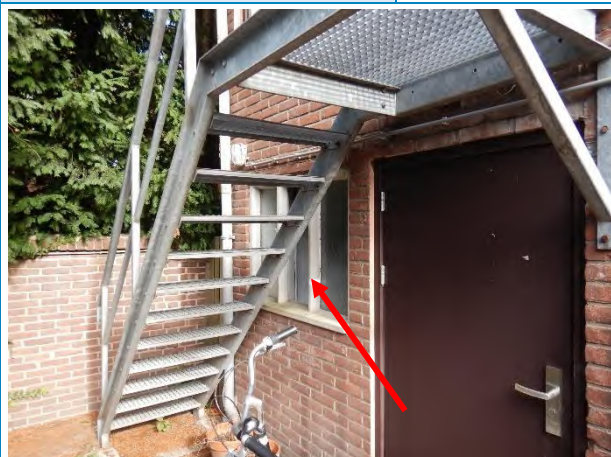
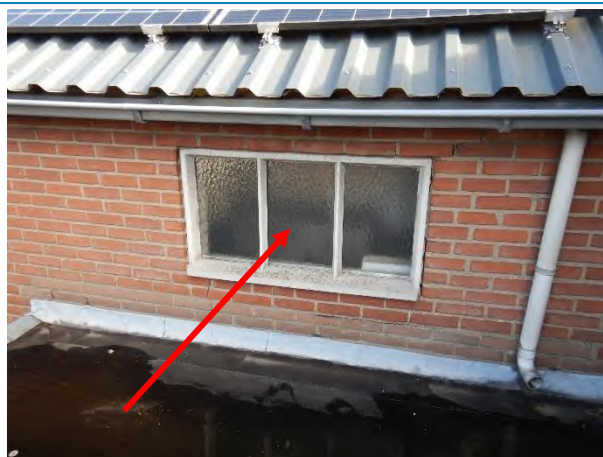
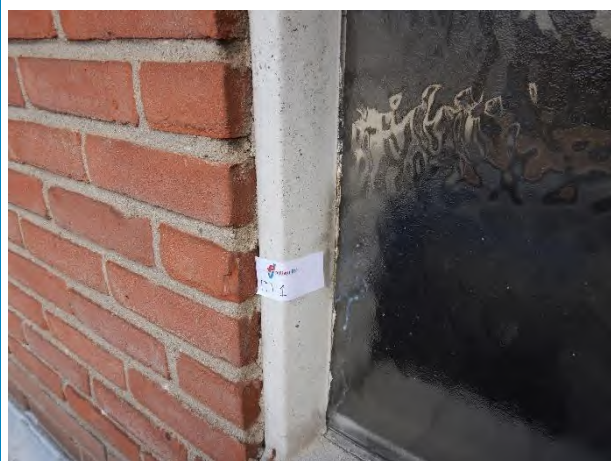
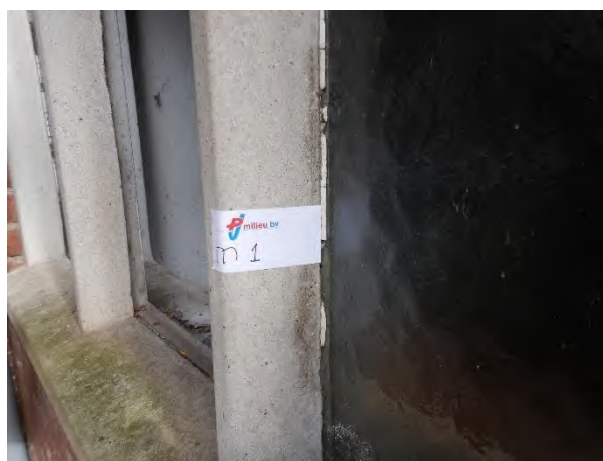
| Plaats van voorkomen | Voorgevel, betonkozijnen, stopverf in kozijnen |
| Materiaal | Stopverf |
| Percentage en type asbest | 0,1-2% chrysotiel |
| Beschadiging | Licht |
| Verwering | Licht |

| Verwijderingsmethode | Werkgebied afzetten en markeren, kozijnen inclusief stopverf als geheel verwijderen |
| Aanbevelingen | Het asbesthoudende materiaal is licht beschadigd en licht verweerd. Emissie van asbestvezels of actuele risico's zijn naar verwachting niet aanwezig. Geadviseerd wordt het materiaal voor de uitvoering van de sloop of de verbouwing te verwijderen, of beheersmaatregelen te nemen om verdere beschadiging te voorkomen. |

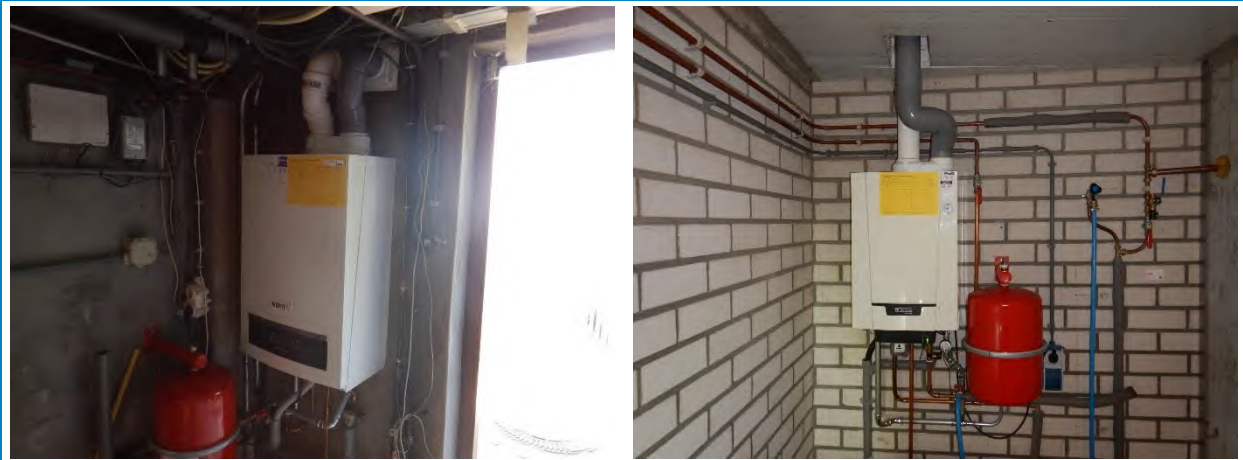
De tijdens de inventarisatie aangetroffen cv-installaties dateren van na 1994 en zijn daarom aangemerkt als asbestvrij.

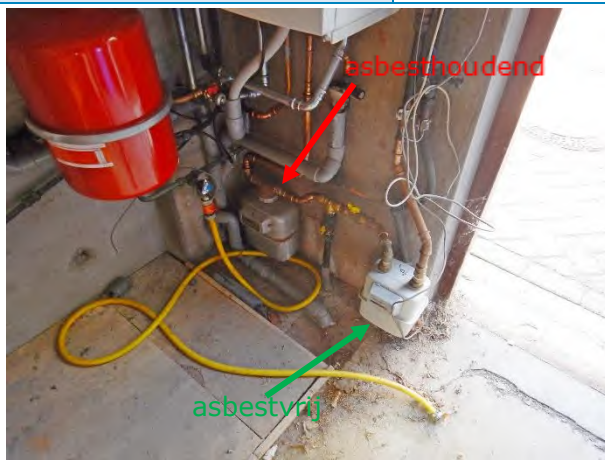
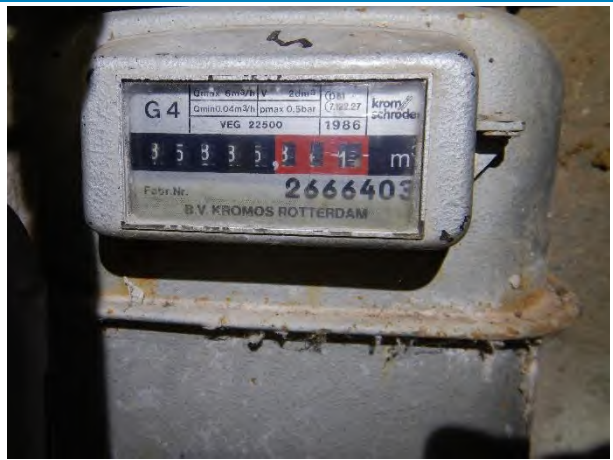
In de ruimte zijn 2 gasmeters aanwezig. Op basis van bronnenboek.nl is vastgesteld dat de G4 gasmeter van het merk Kromos (bouwjaar 1986) asbesthoudend is. Zie het document van bronnenboek.nl in bijlage 2 en de foto's hieronder. De andere gasmeter (Itron Gallus) is van 2017 en op basis daarvan aangemerkt als asbestvrij.

Gasmeter asbesthoudend

Werkgebied afzetten en markeren, demontage, geheel omsloten gasmeter als geheel verwijderen

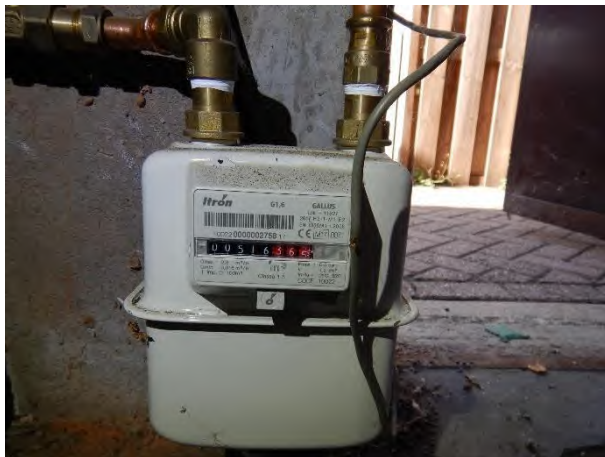
Gasmeter asbestvrij (2017)
