# Vooronderzoek bodem

Pinnenburgerweg 73 Putten

Opdrachtgever: Stichting De Pinnenburg

Documentcode:  
SLS009458.Bodem-RAP001

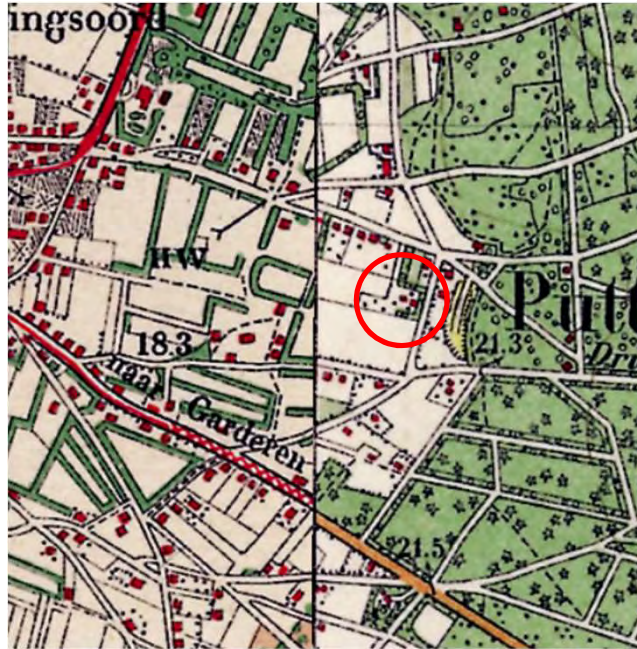
Volgens de opdrachtgever is er bebouwing sinds 1910, maar uit de oude topografische kaarten komt naar voren dat het te onderzoeken perceel pas sinds 1931 bebouwing kent. De kaarten van topotijdreis zijn echter niet meer dan een indicatie. Voor 1931 was het een open terrein met groenstructuren (vermoedelijk houtwallen) wat mogelijk onderdeel was van het bos welke in de buurt nog altijd te vinden is. Sinds het jaar 1945 is er meer bebouwing in de omgeving bijgekomen.

Topografische Kaart 1931 (bron: [www.topotijdreis.nl](http://www.topotijdreis.nl))

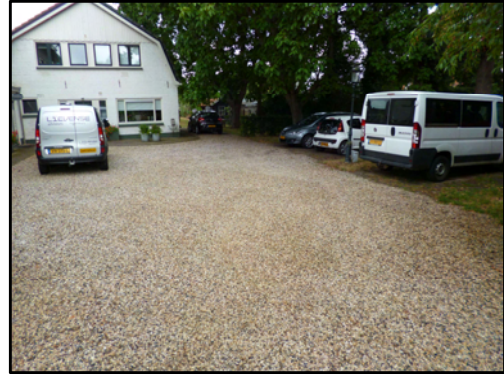
Tijdens de locatie-inspectie zijn enkele proefboringen geplaatst. Bij deze boringen is bovenin (0-20 cm-mv) grind aangetroffen. Dit grind is zeer vermoedelijk afkomstig van de grindverharding die op het terrein aanwezig is. Er zijn verder geen bodemvreemde materialen waargenomen.

Foto 2: Parkeerplekken voorkant huis

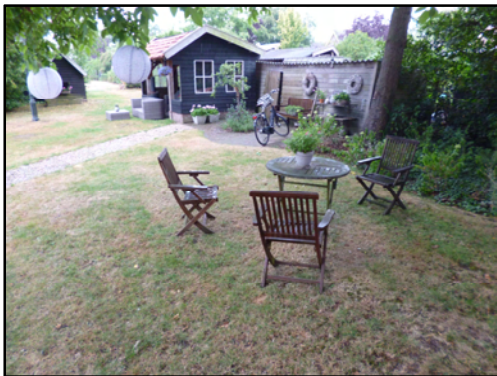
Uit de locatie-inspectie blijkt dat er 1 pand staat dat gebruikt wordt als woonhuis en verschillende schuren. De schuren worden gebruikt om tuinspullen in op te slaan en fietsen te stallen. Het langwerpige deel van het perceel dat naar het noorden en oosten uitsteekt is niet verder onderzocht tijdens deze locatie inspectie.

Verder is geconstateerd dat het dak van één opstal mogelijk asbesthoudend is. Dit dak verkeert echter in goede staat en heeft een functionerende dakgoot dat afloopt naar naastgelegen

perceel. De grond onder deze opstal wordt daarom beschouwd als onverdacht voor de aanwezigheid van asbest.

Foto 3: Schuren in tuin
