# Gebiedsontwikkeling bedrijventerrein Henslare

Milieuhygiënisch vooronderzoek bodem

**Gemeente Putten**

3 oktober 2022

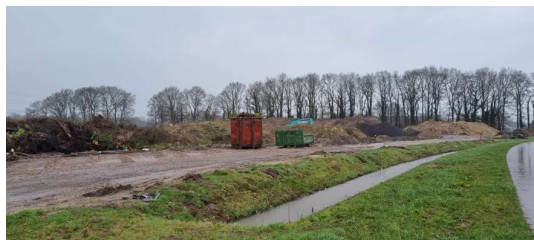
Afbeelding 5. Stenekamerseweg 20

Op deze locatie is een loonwerkersbedrijf aanwezig met een werkplaats, olieopslag, wasplaats met olie-waterscheider, en een ondergrondse dieselolietank van 10.000 liter. De tank bevindt zich op een vloeistofdichte vloer en is daarom niet verdacht op het voorkomen van een verontreiniging. Sinds 1994 is een Wet milieubeheer vergunning afgegeven voor de activiteiten op het terrein.

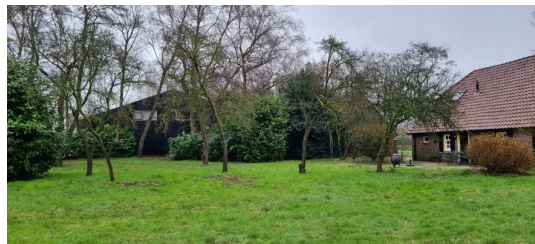
Afbeelding 12. Bijsterenseweg 18

- schuur aan de Bijsterenseweg 18;
- schuur aan de Broeksteegje 1;
- schuur aan de Nijkerkerstraat 34A.
