VERKENNEND BODEMONDERZOEK

KRACHTIGHUIZERWEG 23

TE PUTTEN

Verkendend bodemonderzoek Krachtighuizerweg 23 te Putten in de gemeente Putten

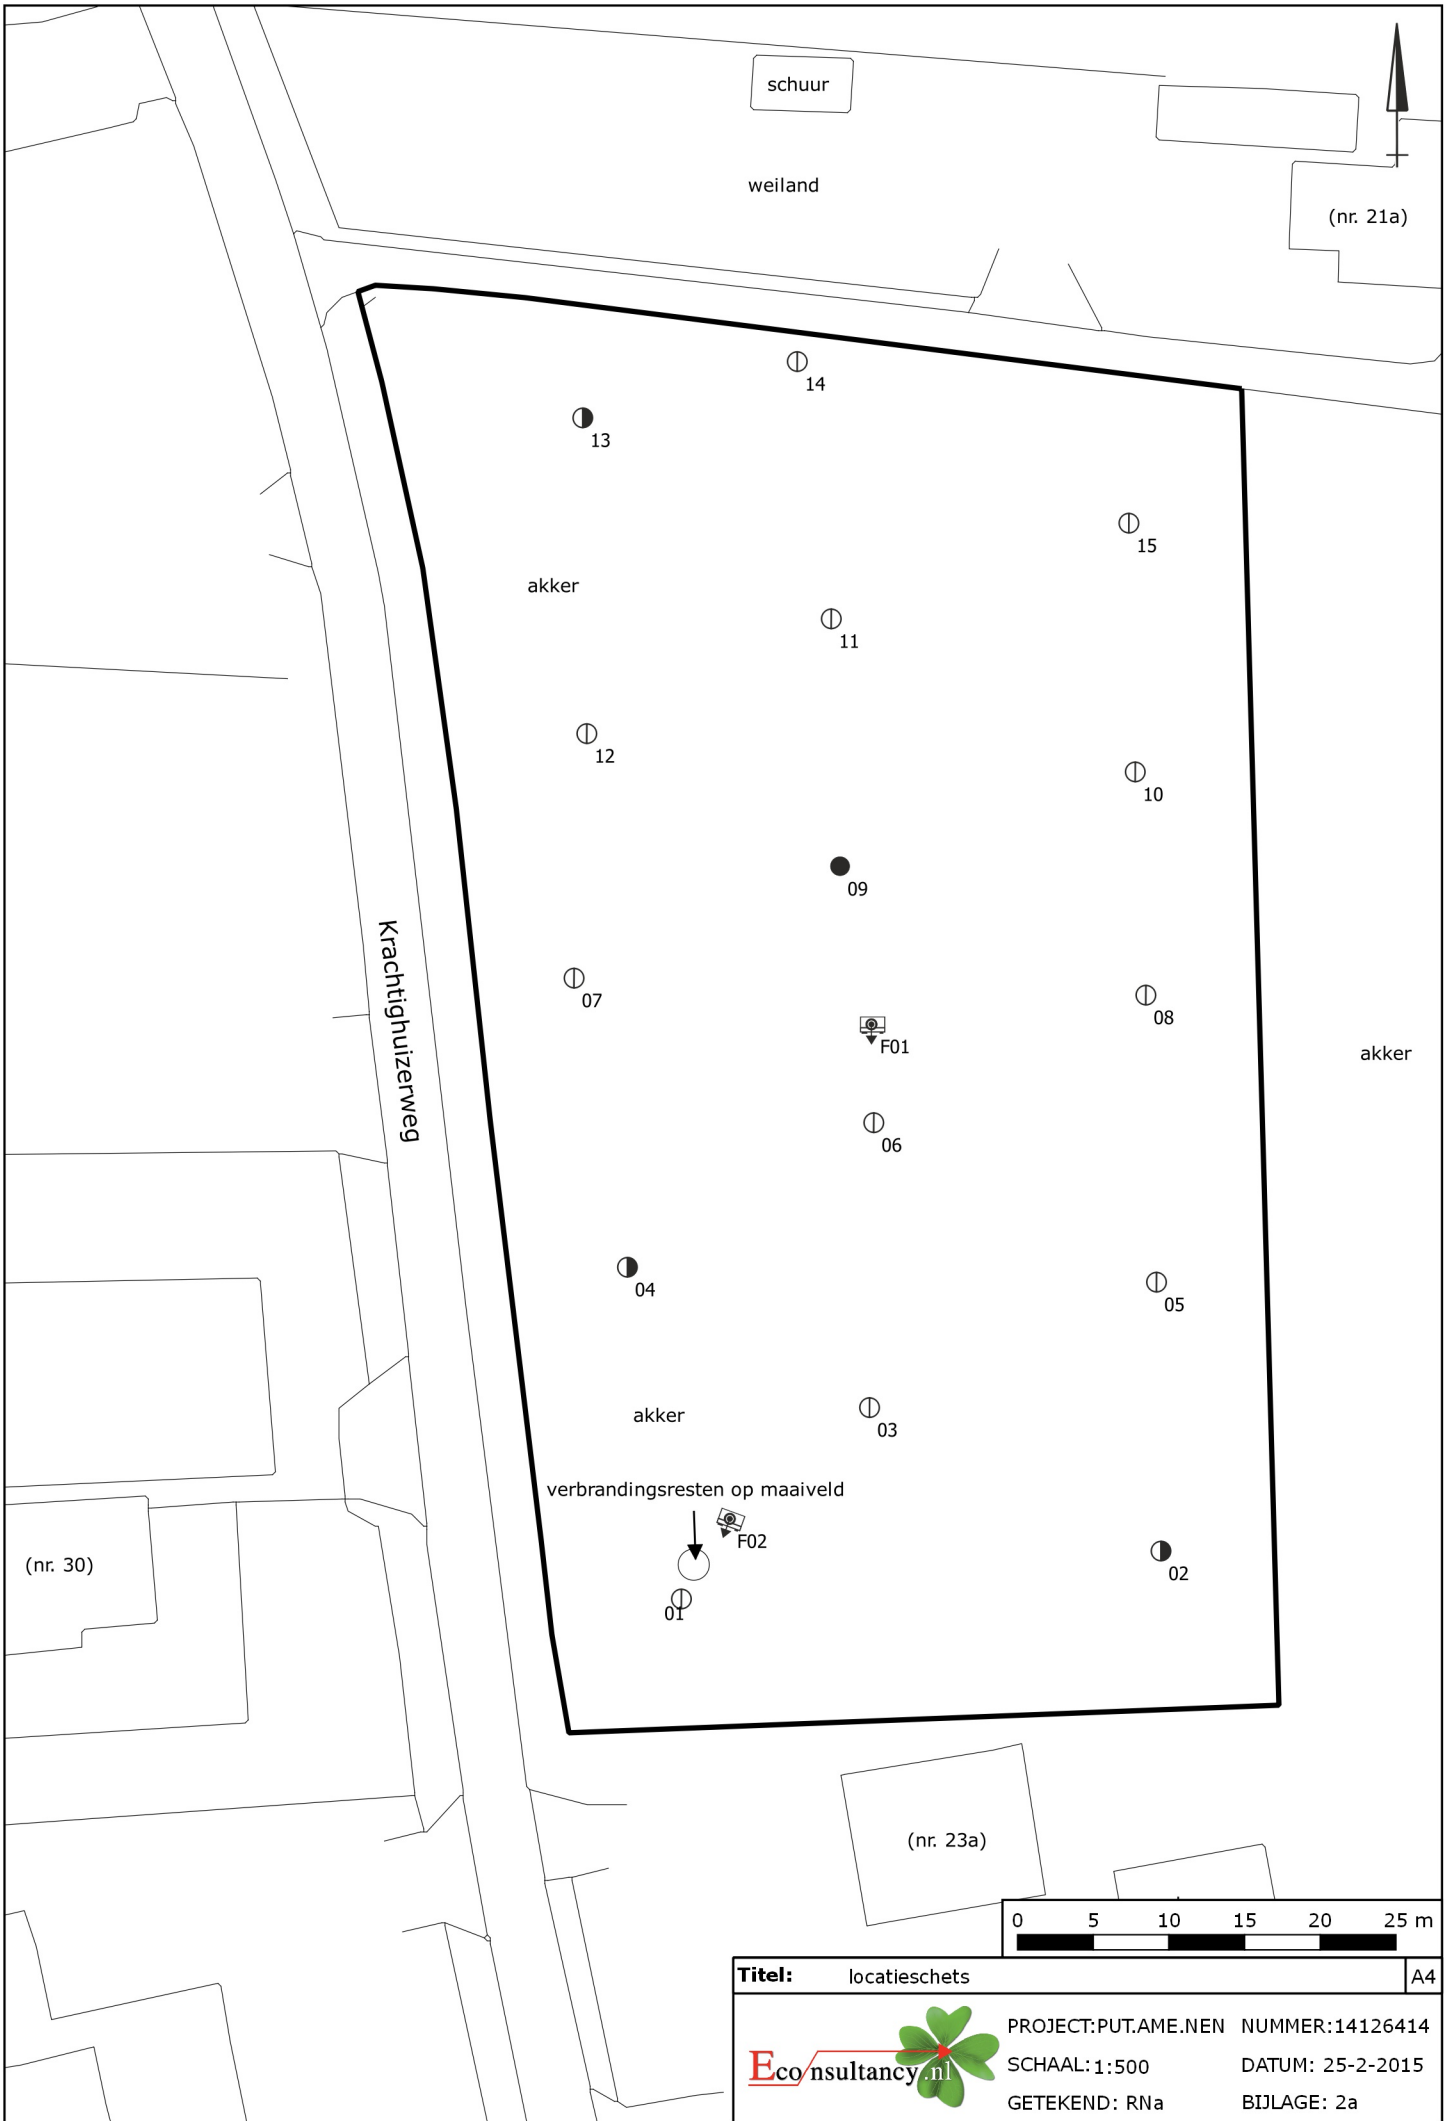
In bijlage 2a is de huidige situatie op een locatieschets weergegeven. Bijlage 2b bevat enkele foto's van de onderzoekslocatie.

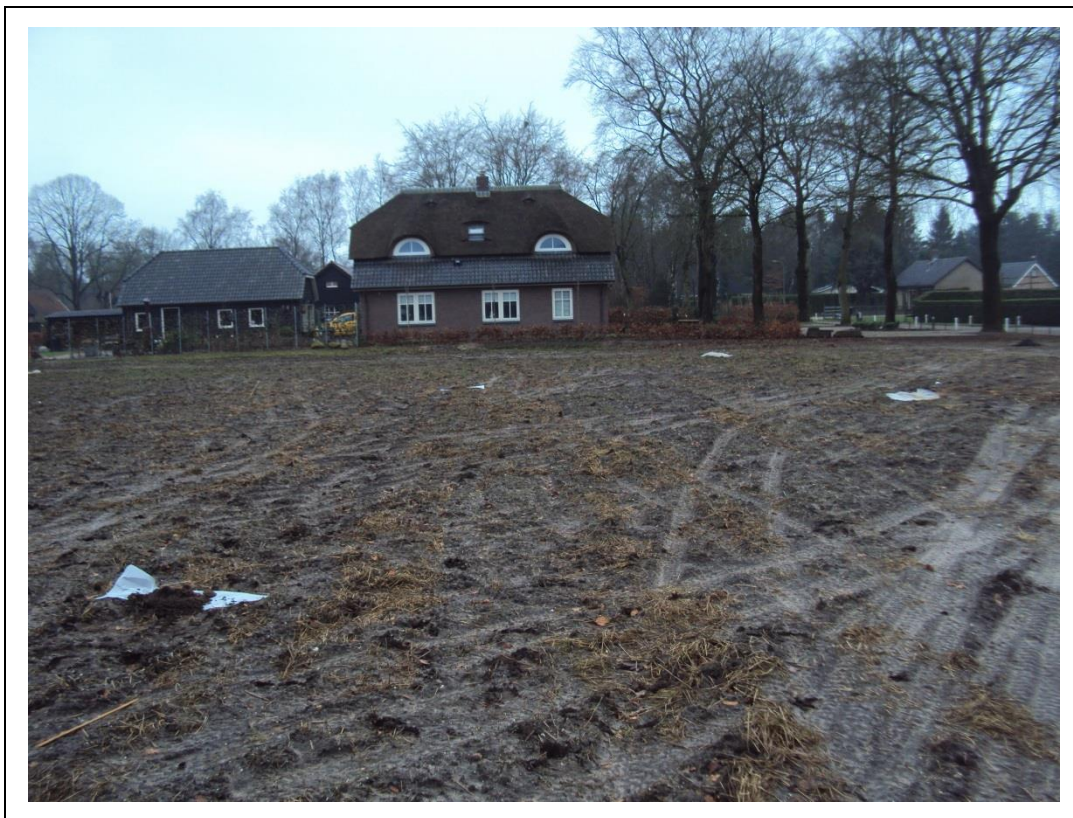
Foto 1.

In de huidige situatie (begin 2015) is de locatie onbebouwd en in gebruik als akkerland.
