# Huddingweg 18 Putten

Verkeerseffecten functieverandering

Datum  
Kenmerk  
Eerste versie

11 juni 2012  
VWB001/Vnj/concept

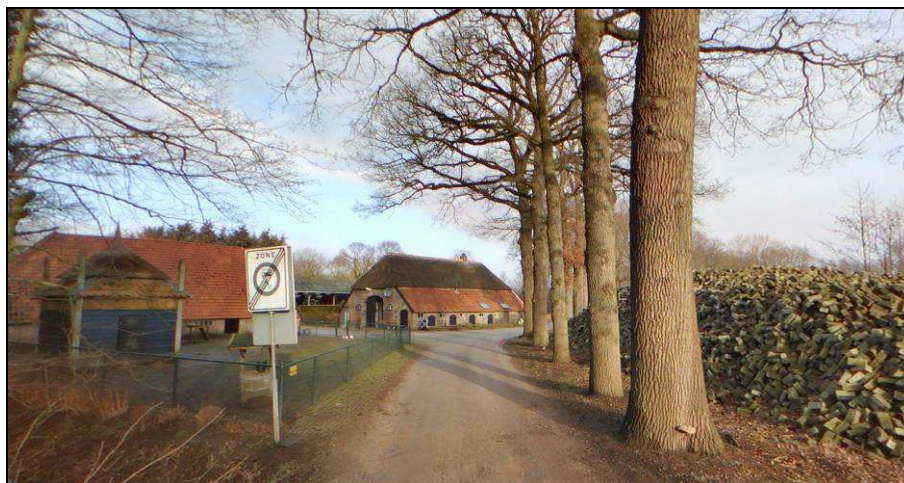
*Figuur 2: Huddingweg nummer 18 vanaf de zuidkant (foto Cyclomedia, februari 2012)*

De Huddingweg ligt in het buitengebied van Putten. Direct ten zuiden van nummer 18 is de weg gesloten voor gemotoriseerd verkeer. De weg heeft alle kenmerken van een erftoegangsweg type II. Dat wil zeggen een smalle rijbaan van minder dan 4,5 m zonder markering en zonder fietsvoorzieningen (zie de foto's op de volgende pagina). De intensiteit op een erftoegangsweg mag variëren tussen enkele honderden auto's per dag tot 5.000 à 6.000. Bij een intensiteit van 1.000 voertuigen per dag of meer moet de verharding breder zijn dan 3,50 m om bermschade te voorkomen. De kans op bermschade is afhankelijk van de grondslag en de intensiteit. Bij een intensiteit van een paar honderd voertuigen per dag is de kans op bermschade klein: het zal niet vaak voorkomen dat twee auto's elkaar op dezelfde plek moeten passeren.

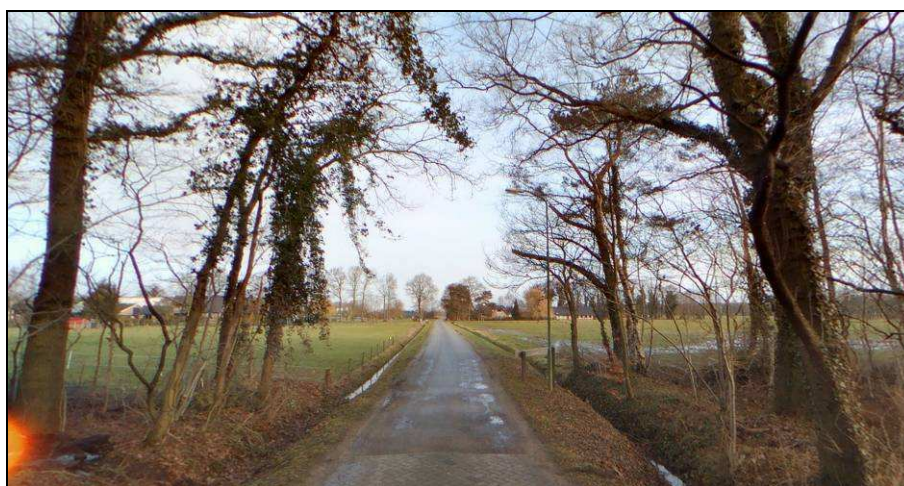
*Figuur 3: Huddingweg, overgang klinkers – asfalt (foto Cyclomedia, februari 2012)*

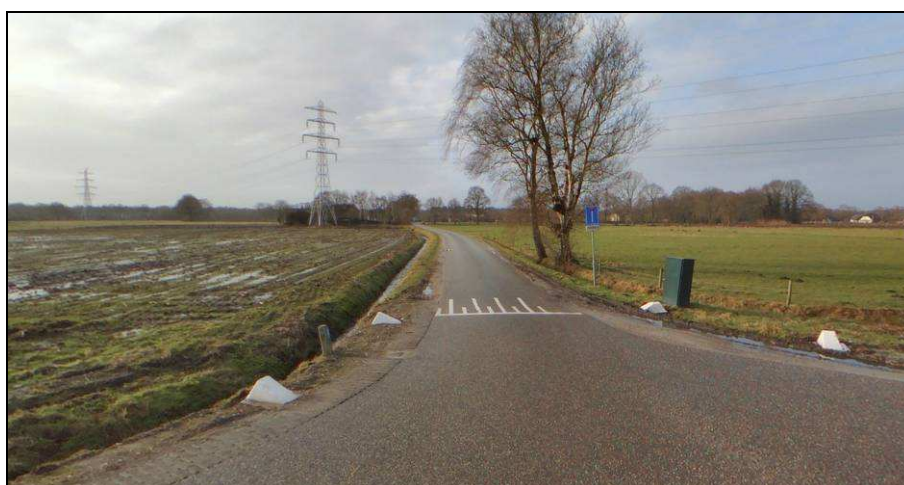
*Figuur 4: Huddingweg gezien vanaf Beulekampersteeg (foto Cyclomedia, februari 2012)*
