## VERKENNEND BODEMONDERZOEK

**Van Damhof 5 - Da Costastraat 8bc  
Putten**

kenmerk PJ Milieu BV: 23043501A

*datum rapport:* 11 september 2023

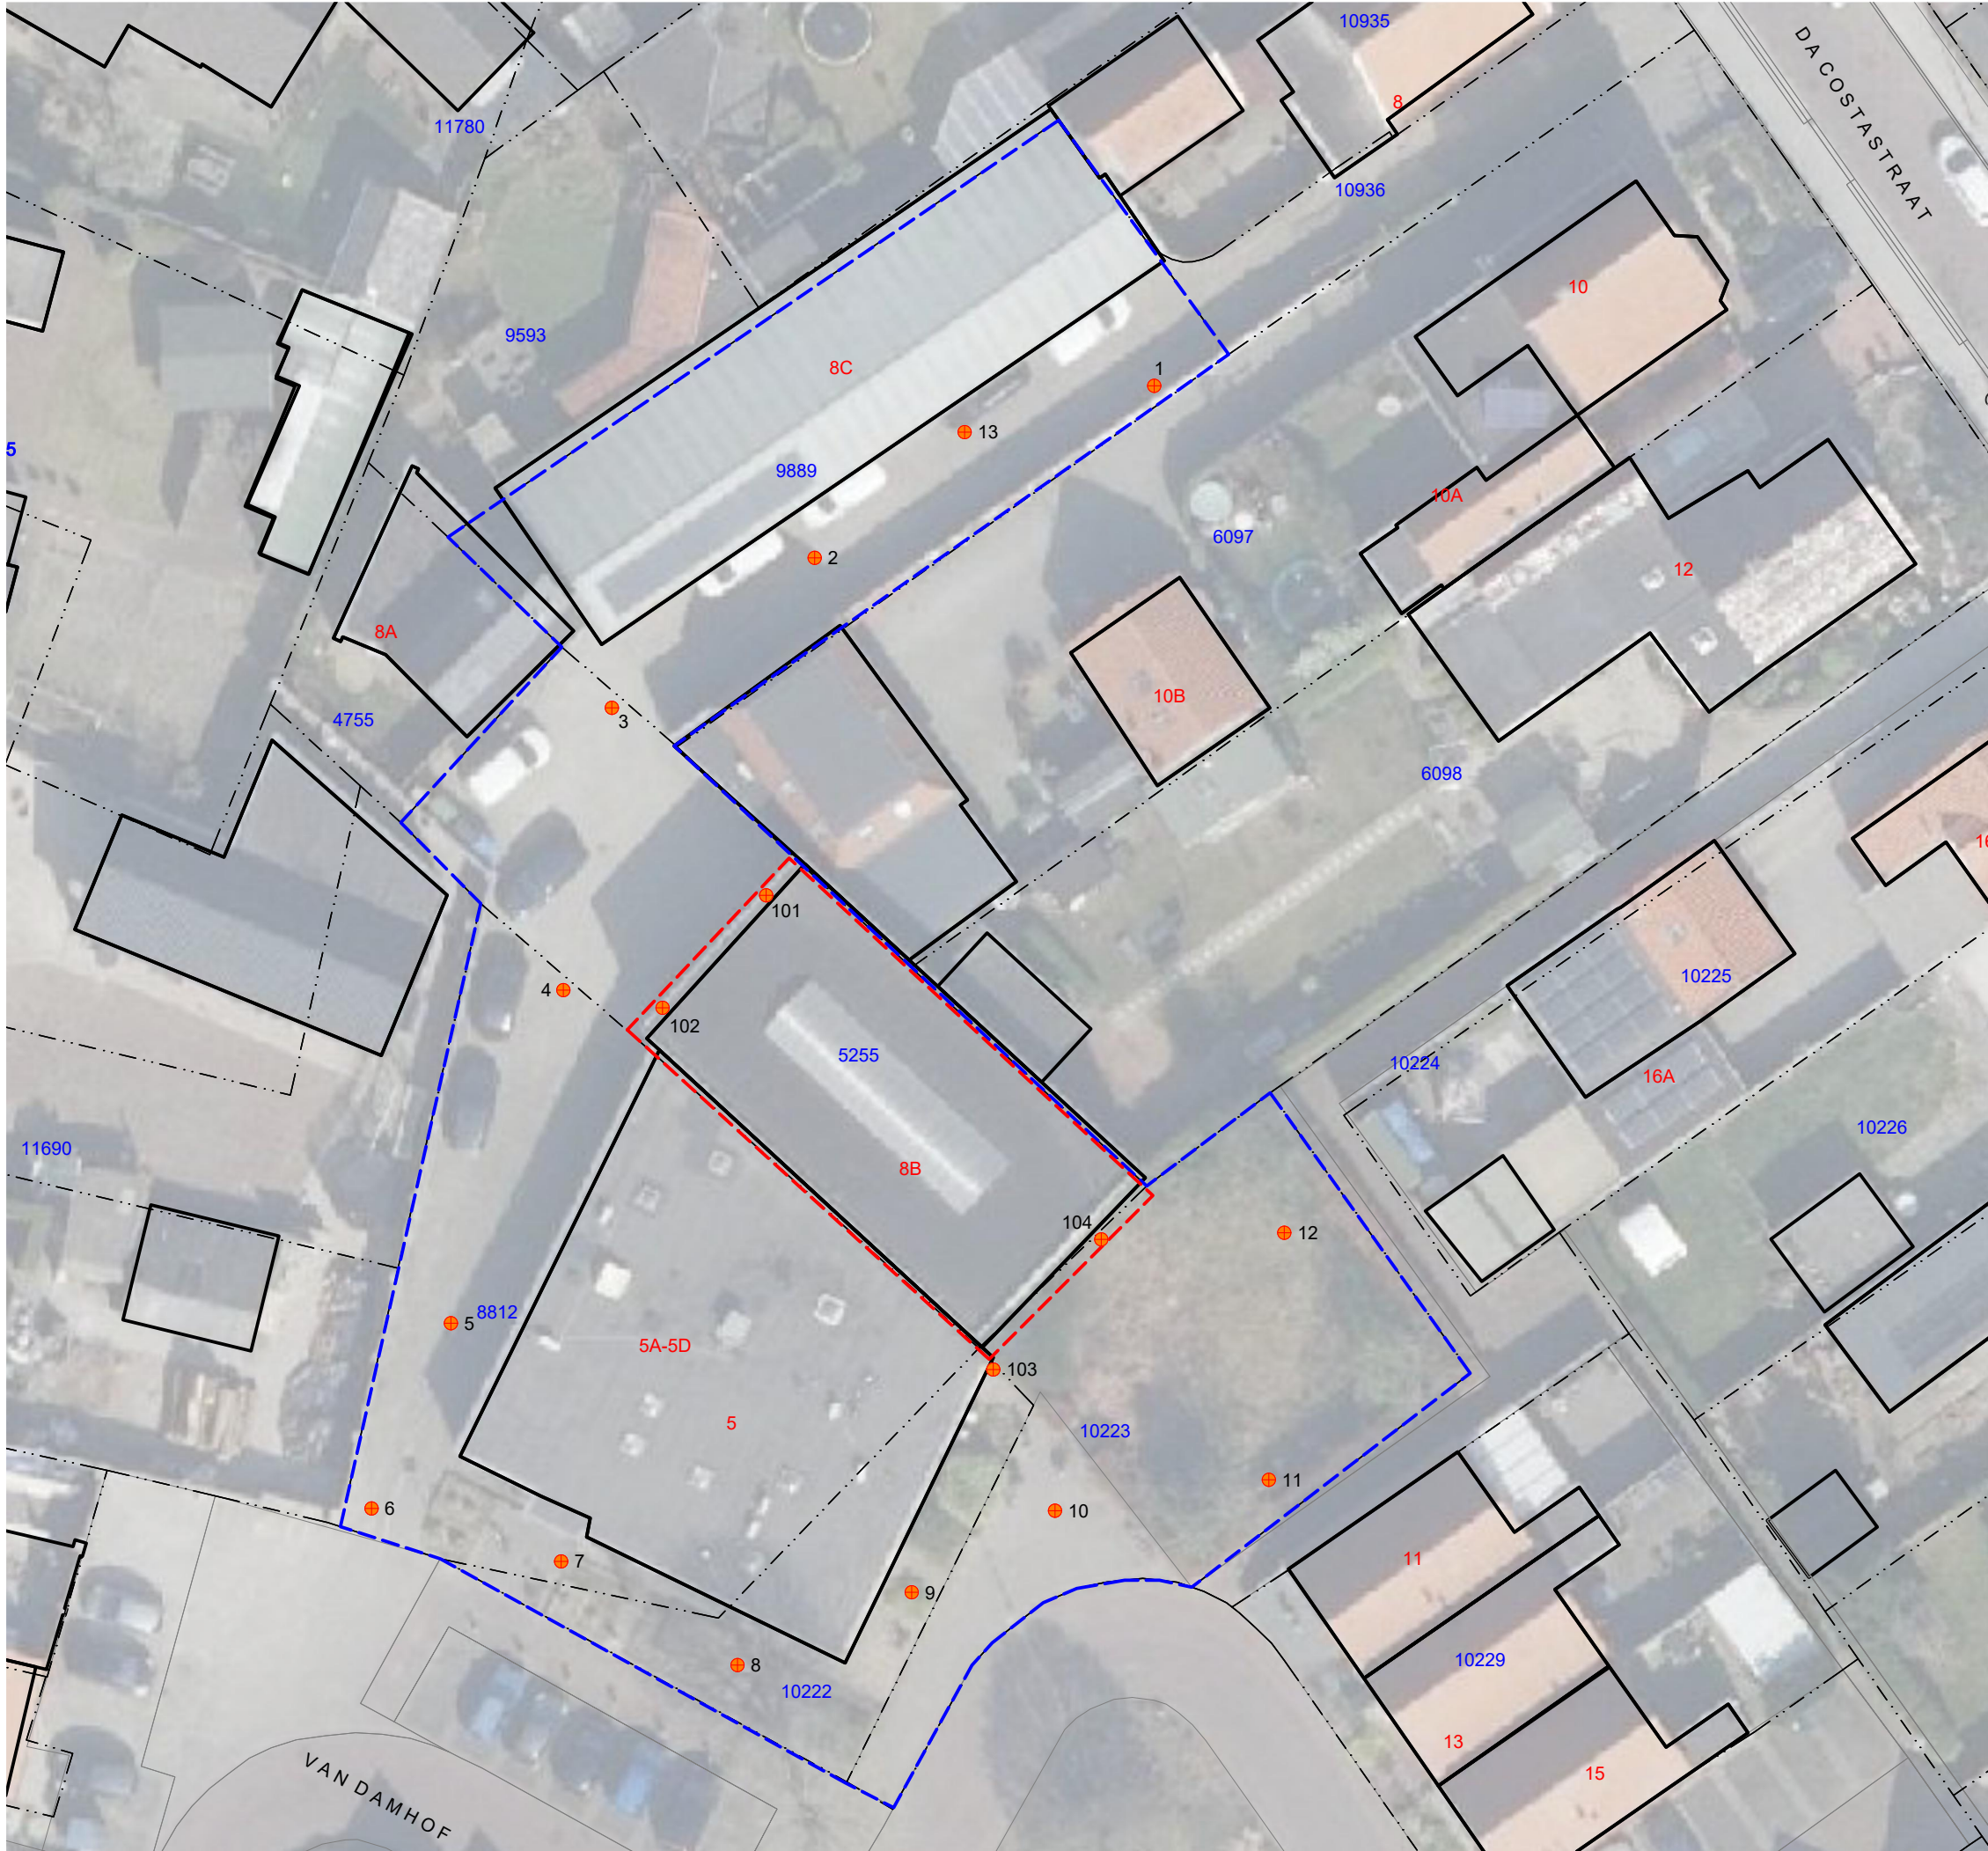
### Tekening

De situering van de boorpunten is aangegeven op de tekening (bijlage 6). Een uitgebreide omschrijving van de onderzoeksmethodiek is opgenomen in bijlage 5.
