TAM-omgevingsplan Hoofdstuk 22g Oude  
Nijkerkerweg 23

## **TAM-omgevingsplan Hoofdstuk 22g Oude Nijkerkerweg 23**

## Verkennd bodemonderzoek en asbest in bodemonderzoek

Projectnummer: **2431006**  
Versie: **01**  
Revisiestatus: Definitief

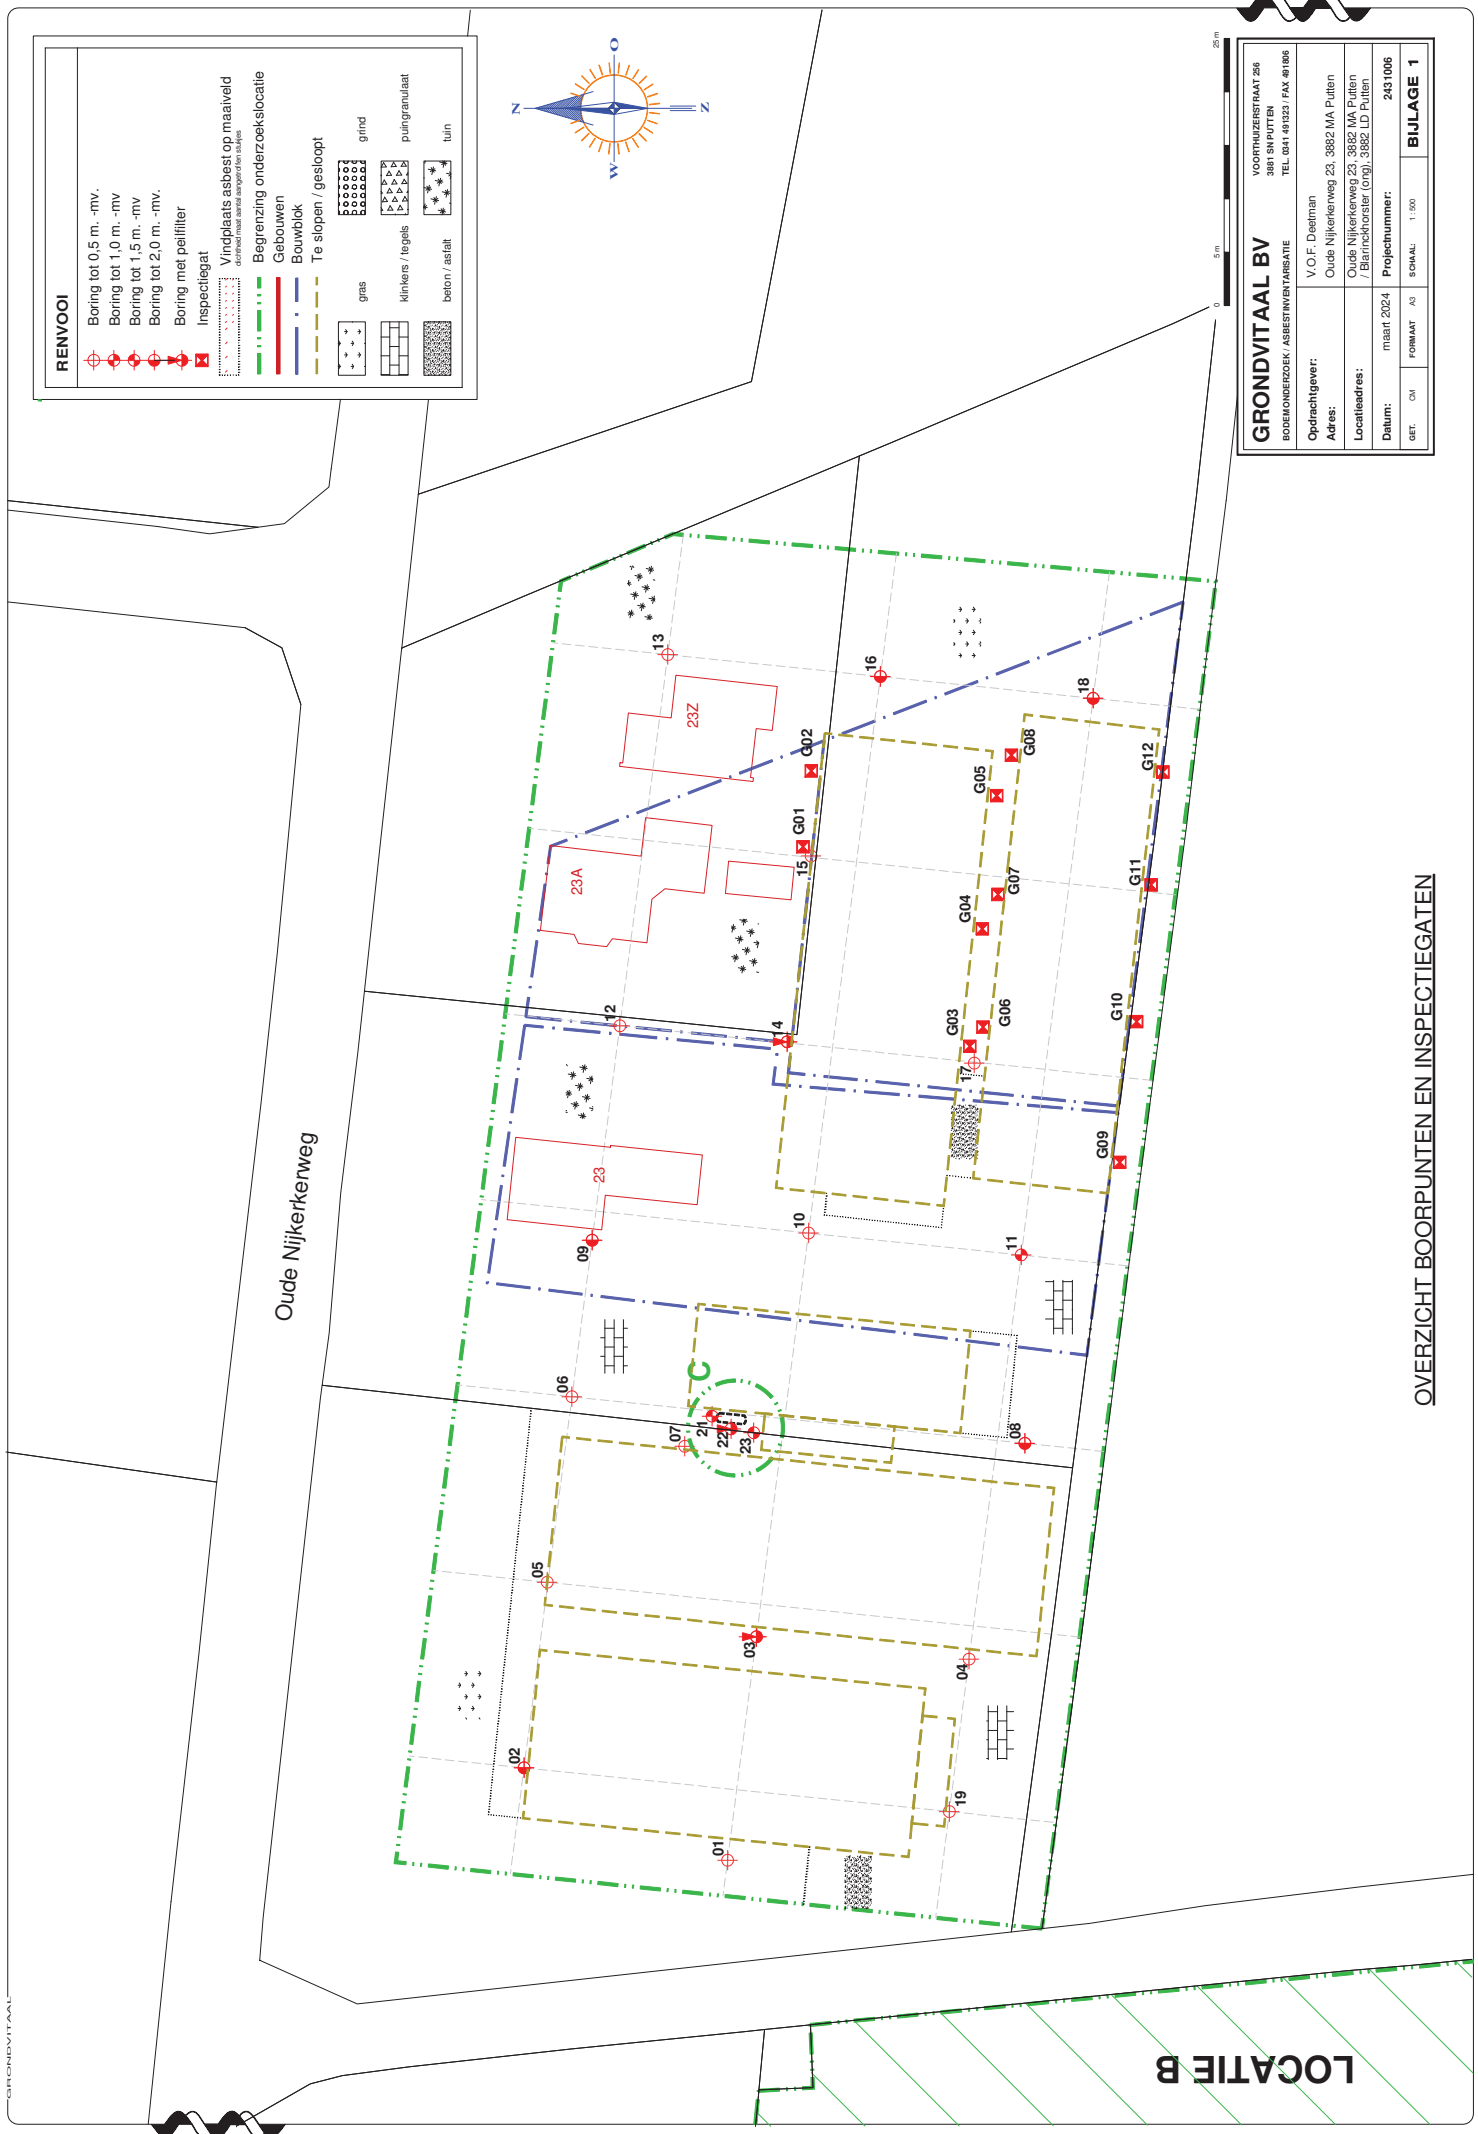
**BIJLAGE 1**      **Overzicht boorpunten en inspectiegaten  
Kadastrale situatie**

- Boring tot 0.5 m. -mv.
- Boring tot 1.0 m. -mv
- Boring tot 1.5 m. -mv
- Boring tot 2.0 m. -mv.
- Boring met peilfilter

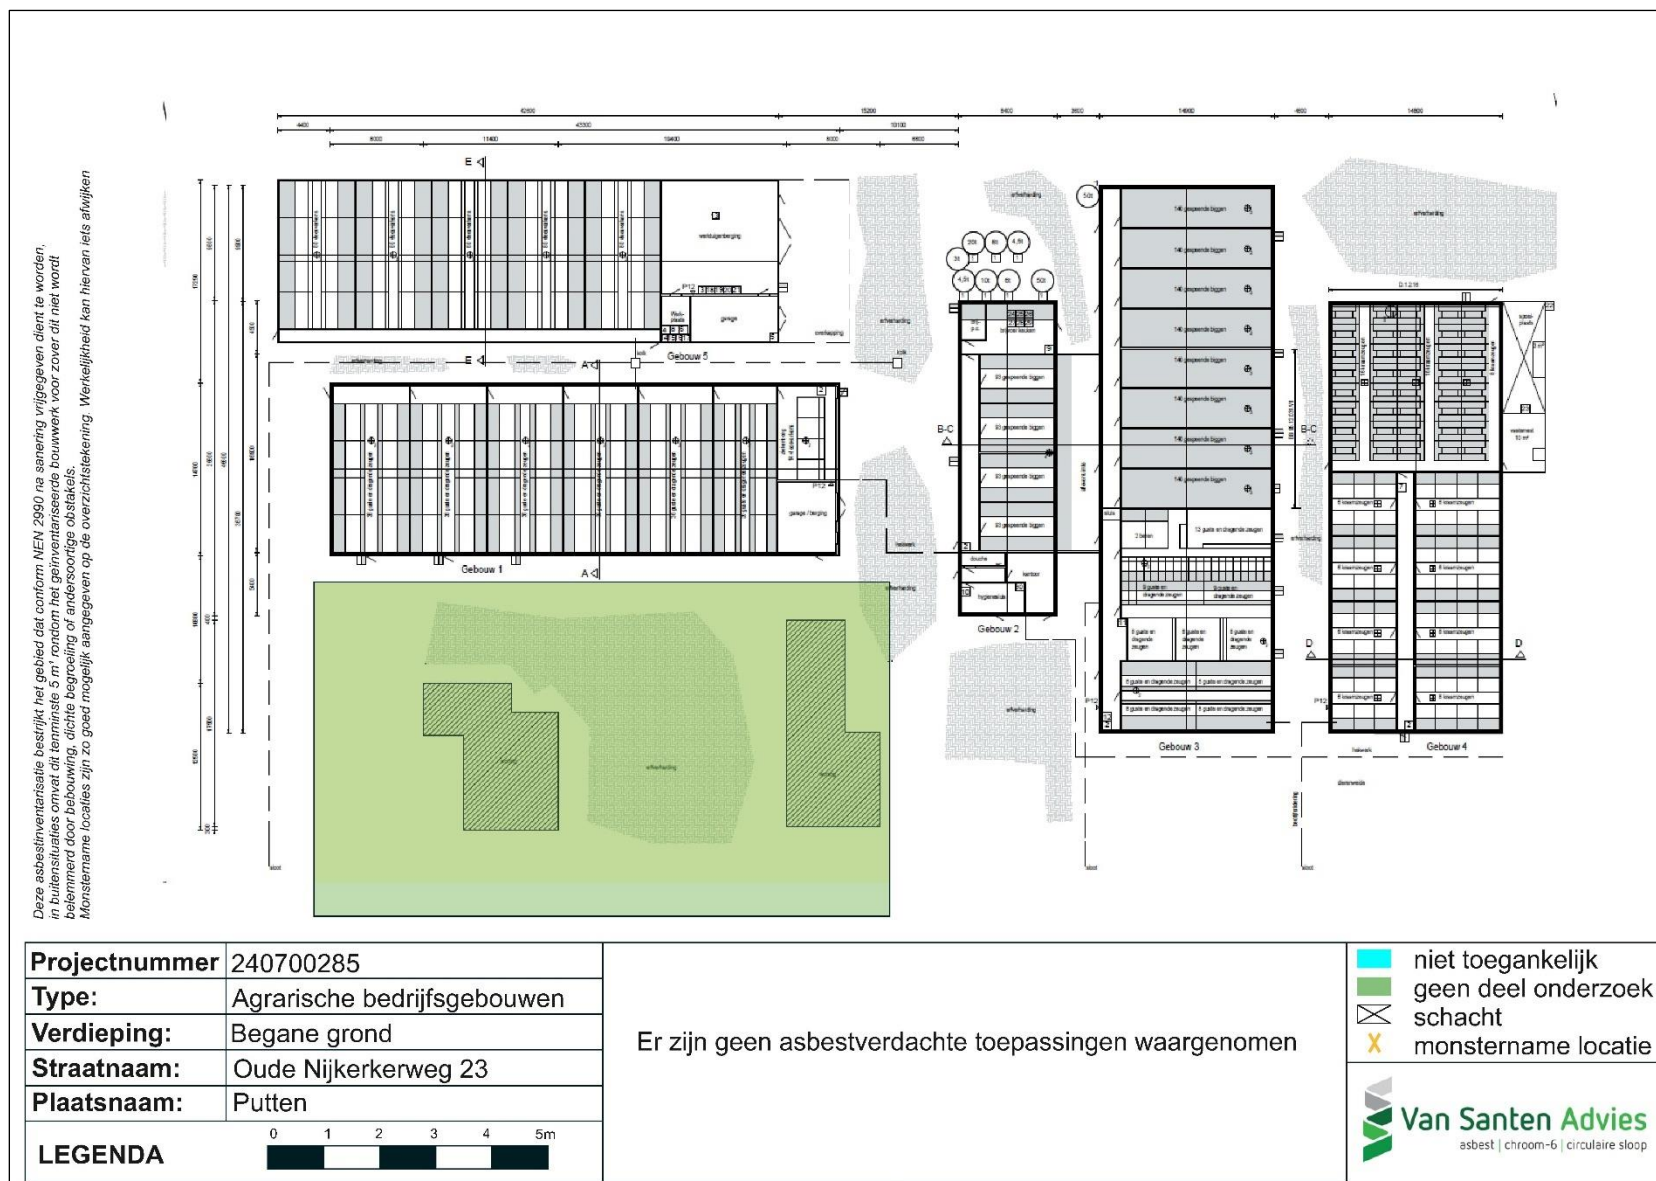
### **4.1 Tekeningen en schetsen**

Deze asbestinventarisatie bestrijkt het gebied dat conform NEN 2990 na sanering vrijgegeven dient te worden, in buitensituaties omvat dit tenminste 5 m' rondom het geïnventariseerde bouwwerk voor zover dit niet wordt belemmerd door bebouwing, dichte begroeiing of anderszoonlijke obstakels. Monsternamen locaties zijn zo goed mogelijk aangegeven op de overzichtstekening. Werkelijkheid kan hiervan iets afwijken

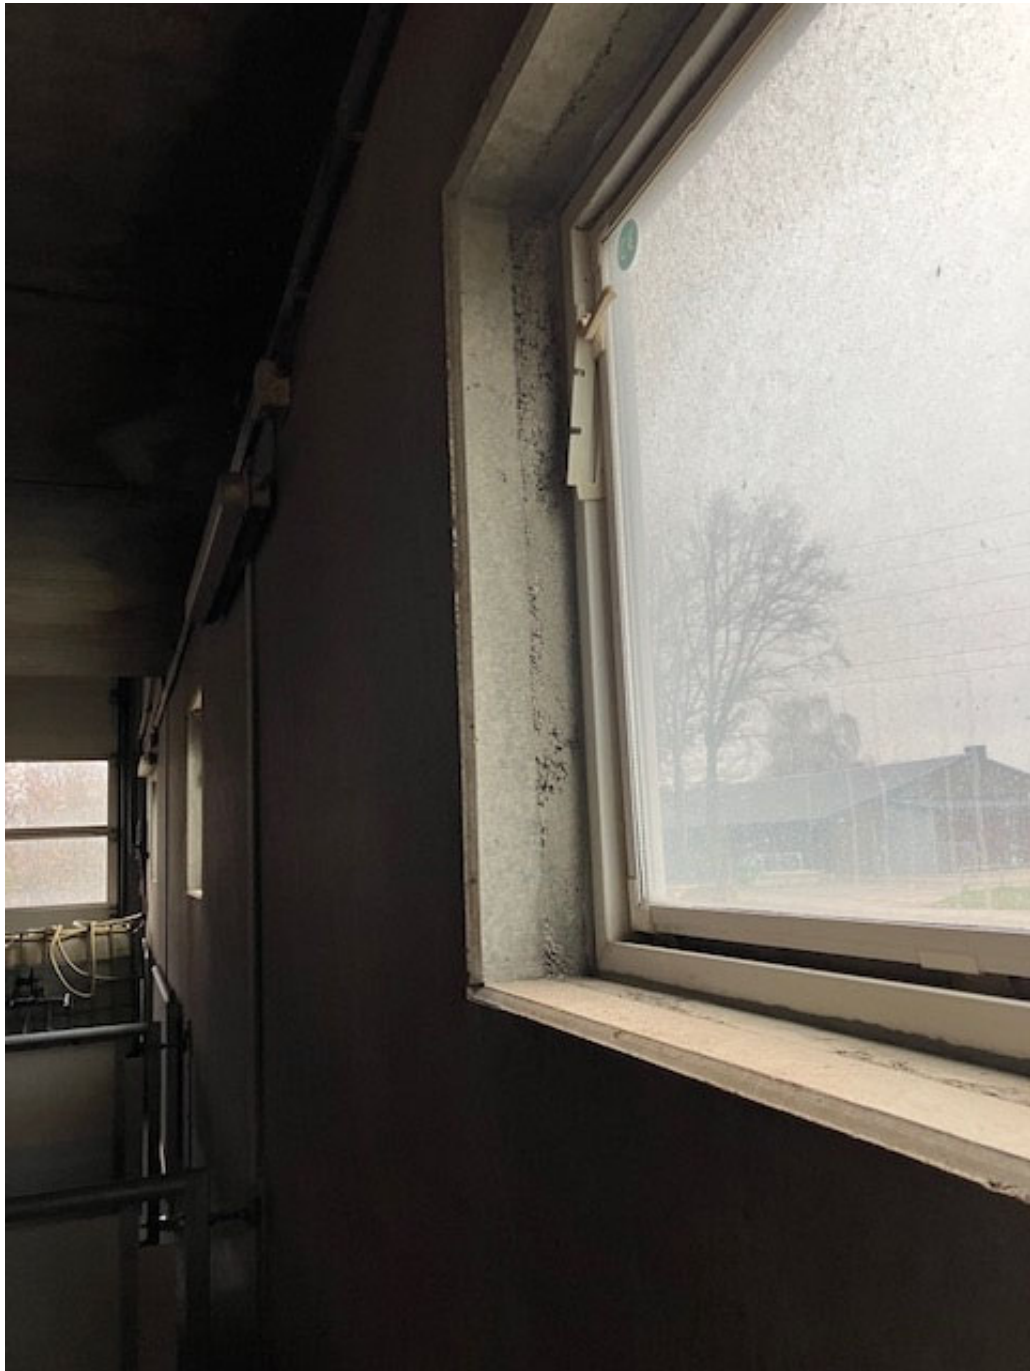
• Afbeelding 6: kozijnaansluiting in de stal aan de Blarinckhorsterweg

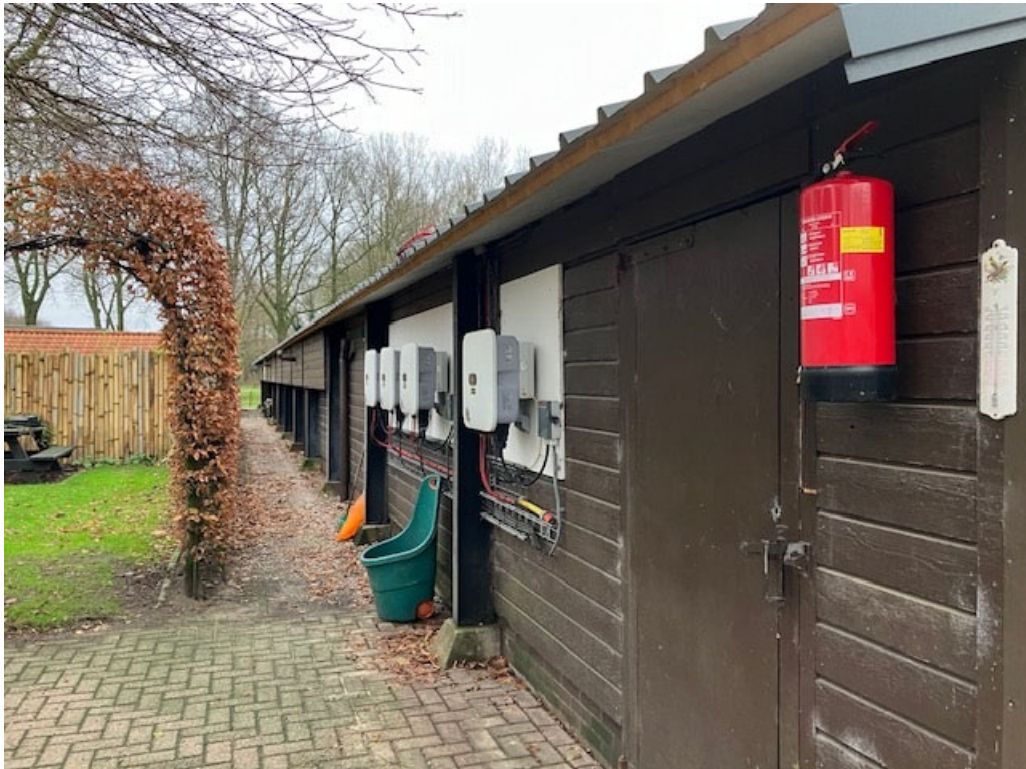
- Afbeelding 13: houten gevel varkensstallen oude Nijkerkerweg, golfplaten zijn recent vervangen voor sandwich dakplaten

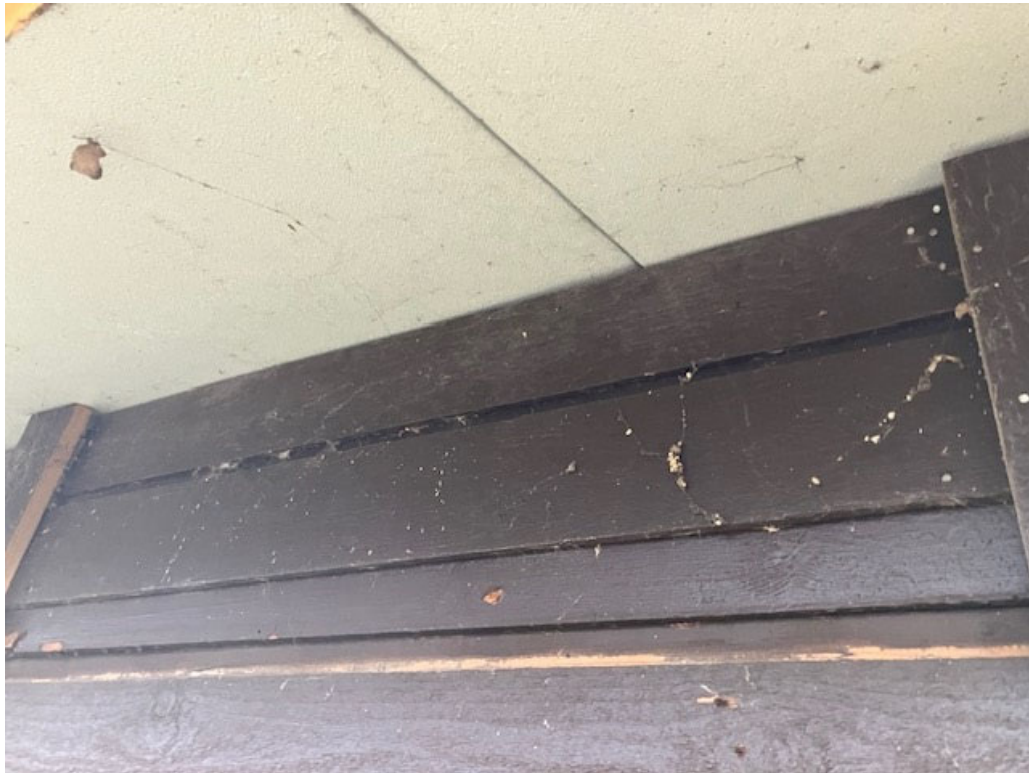
- Afbeelding 15: aansluiting gevel varkensstallen op onderzijde dak, geen naden

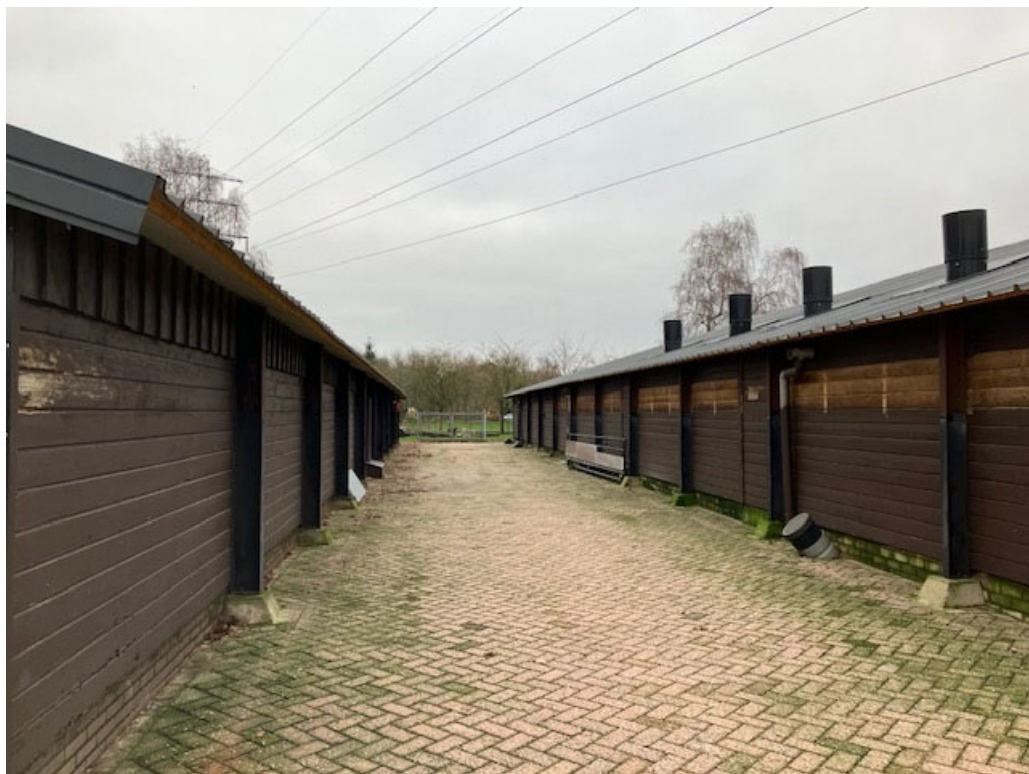
- Afbeelding 16: verharding tussen de varkensstallen aan de Oude Nijkerkerweg, gevels van hout, sandwichpanelen dak

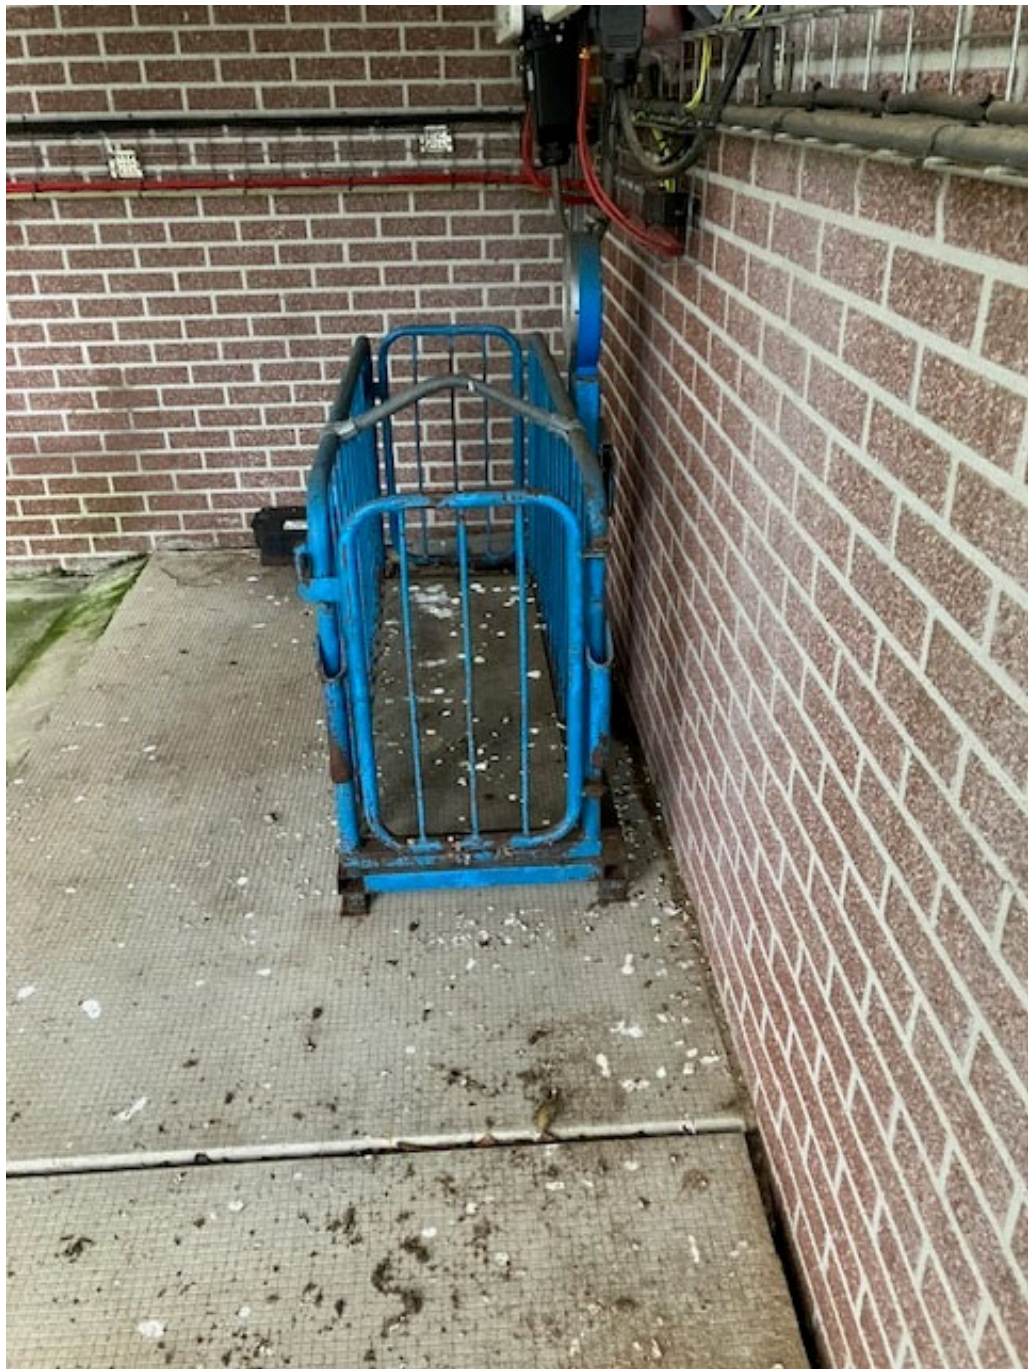
• Afbeelding 19: Slaapplek van spreeuwen

Als reactie op het verzoek om aanvullende gegevens d.d. 25 juni 2024 van de gemeente het volgende over deze soort. De sporen op afbeelding 19 zijn overduidelijk van spreeuwen. De foto is genomen aan de voorgevel van de stal aan de Blarinckhorsterweg, achter de voersilo's. Hier loopt de bedrading van de zonnepanelen naar de omvormers. Dit is geen plek voor een

kerkuil (of steenuil) om te roesten. Daarvoor zouden ze een boom of de binnenkant van een schuur uitkiezen. Daarnaast zijn de uitwerpselen van spreeuwen anders dan die van kerkuilen. Kerkuilen maken flatsen die als strepen over een gevel uitgesmeerd worden. De uitwerpselen van spreeuwen zijn vele malen kleiner. Tenslotte zijn er geen veren of braakballen aangetroffen. Die je bij roestplekken van kerkuilen wel tegen komt.

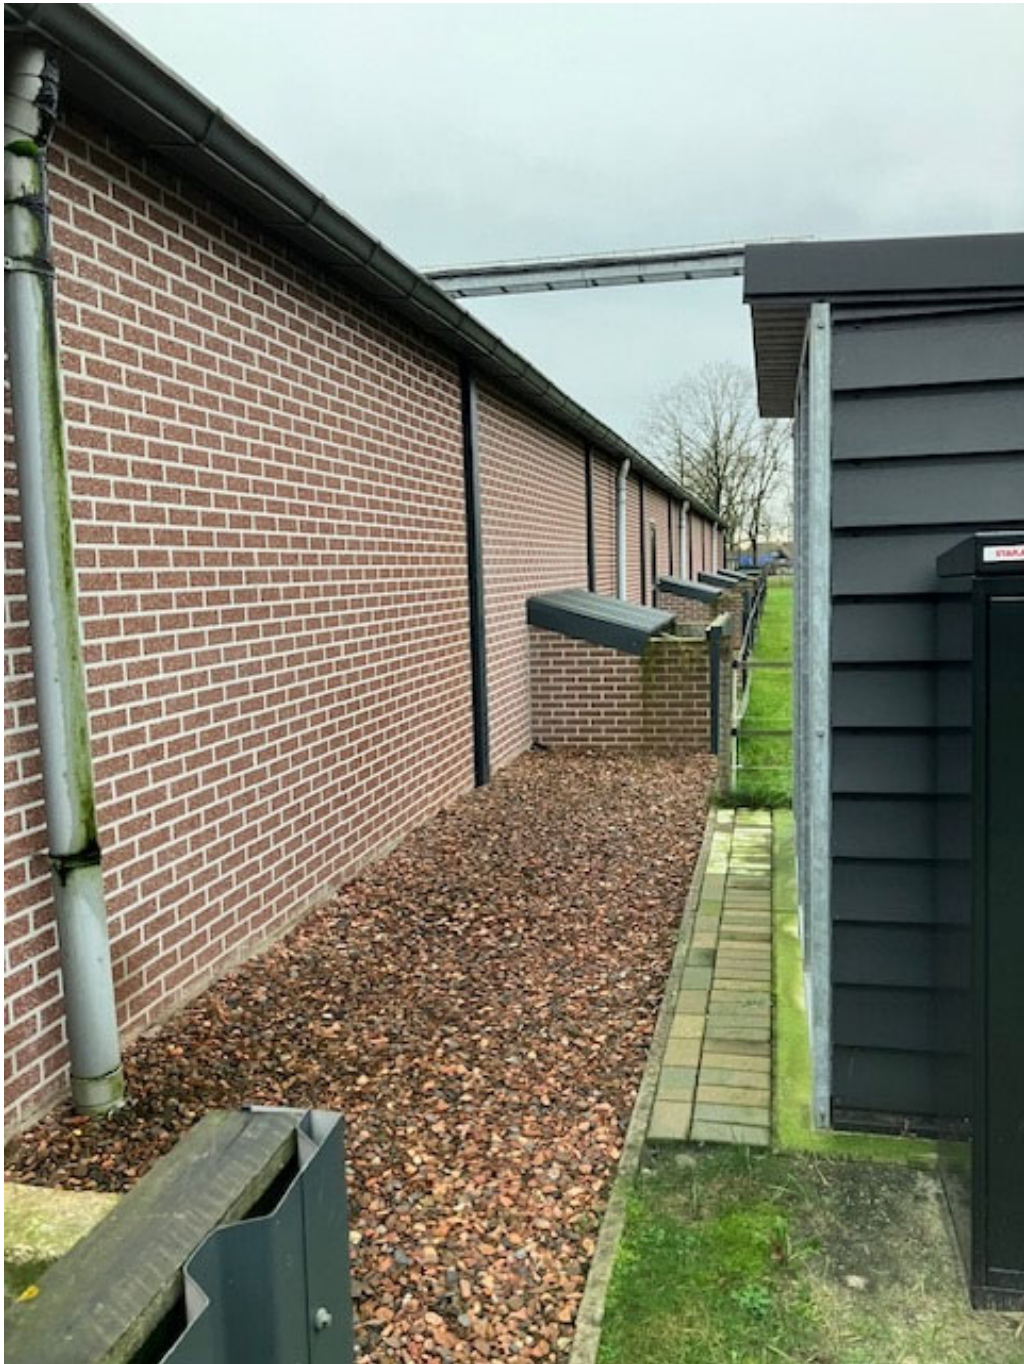
- Afbeelding 22: grind strook en luchtwassers langs de stal aan de Blarinckhorsterweg, aangrenzend gras kort gemaaid

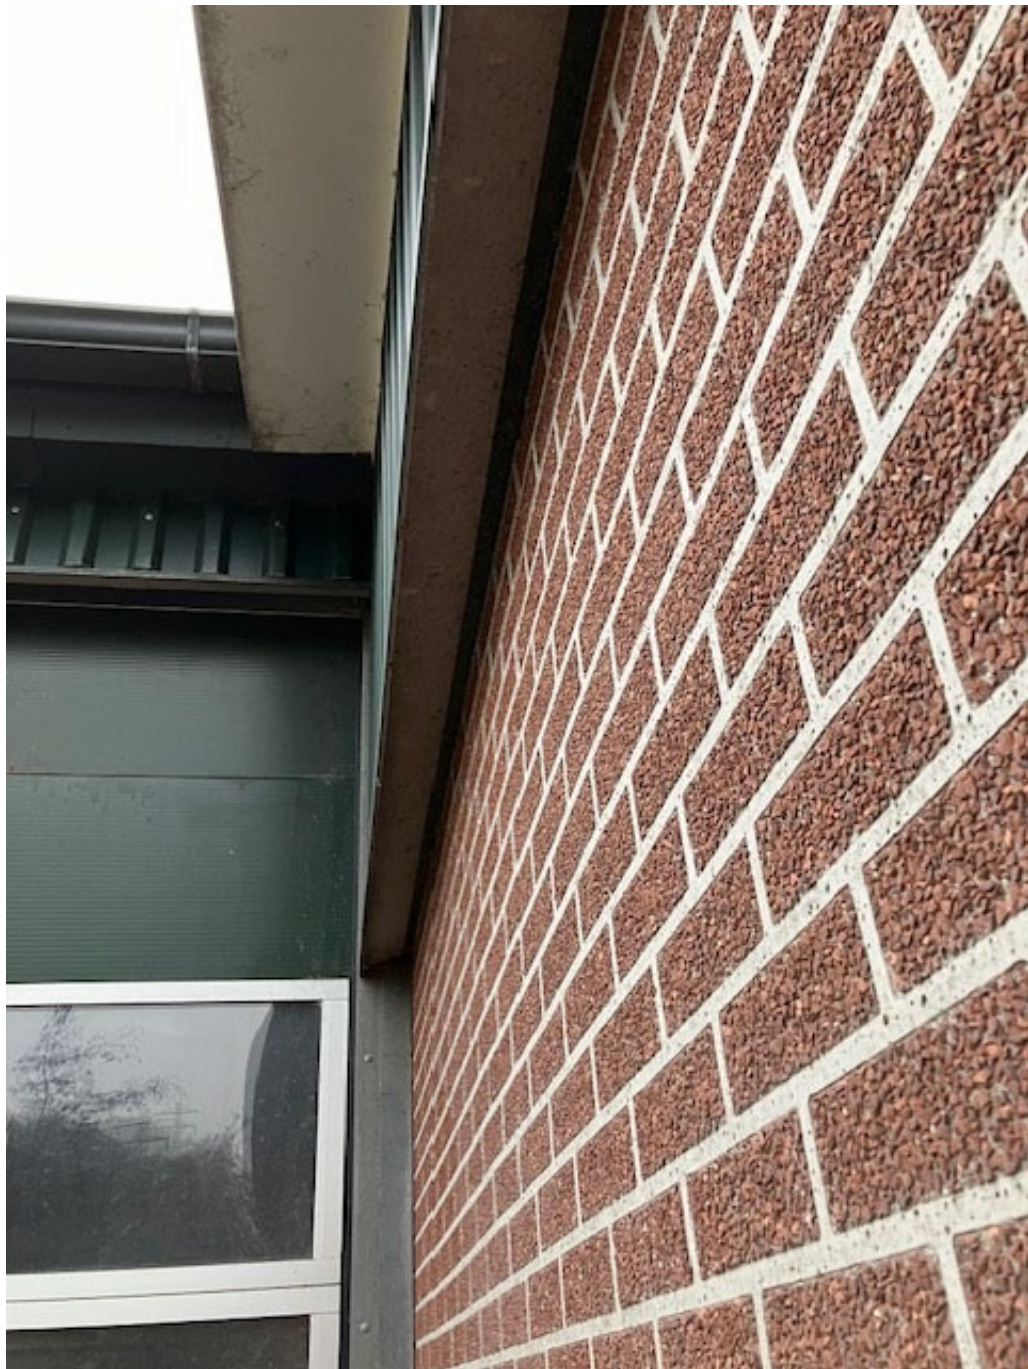
- Afbeelding 23: detail gevel nieuwe stal Blarinckhorsterweg, prefab metselwerk elementen die strak aansluiten op aluminium gevelbeplating
