## Verkendend bodemonderzoek

Adres: Krachtighuizerweg 40  
Postcode, Plaats: 3881 PD Putten

Projectnummer: **1926090**  
Versie: **01**  
Revisiestatus: Definitief

Uitvoering conform: NEN 5740

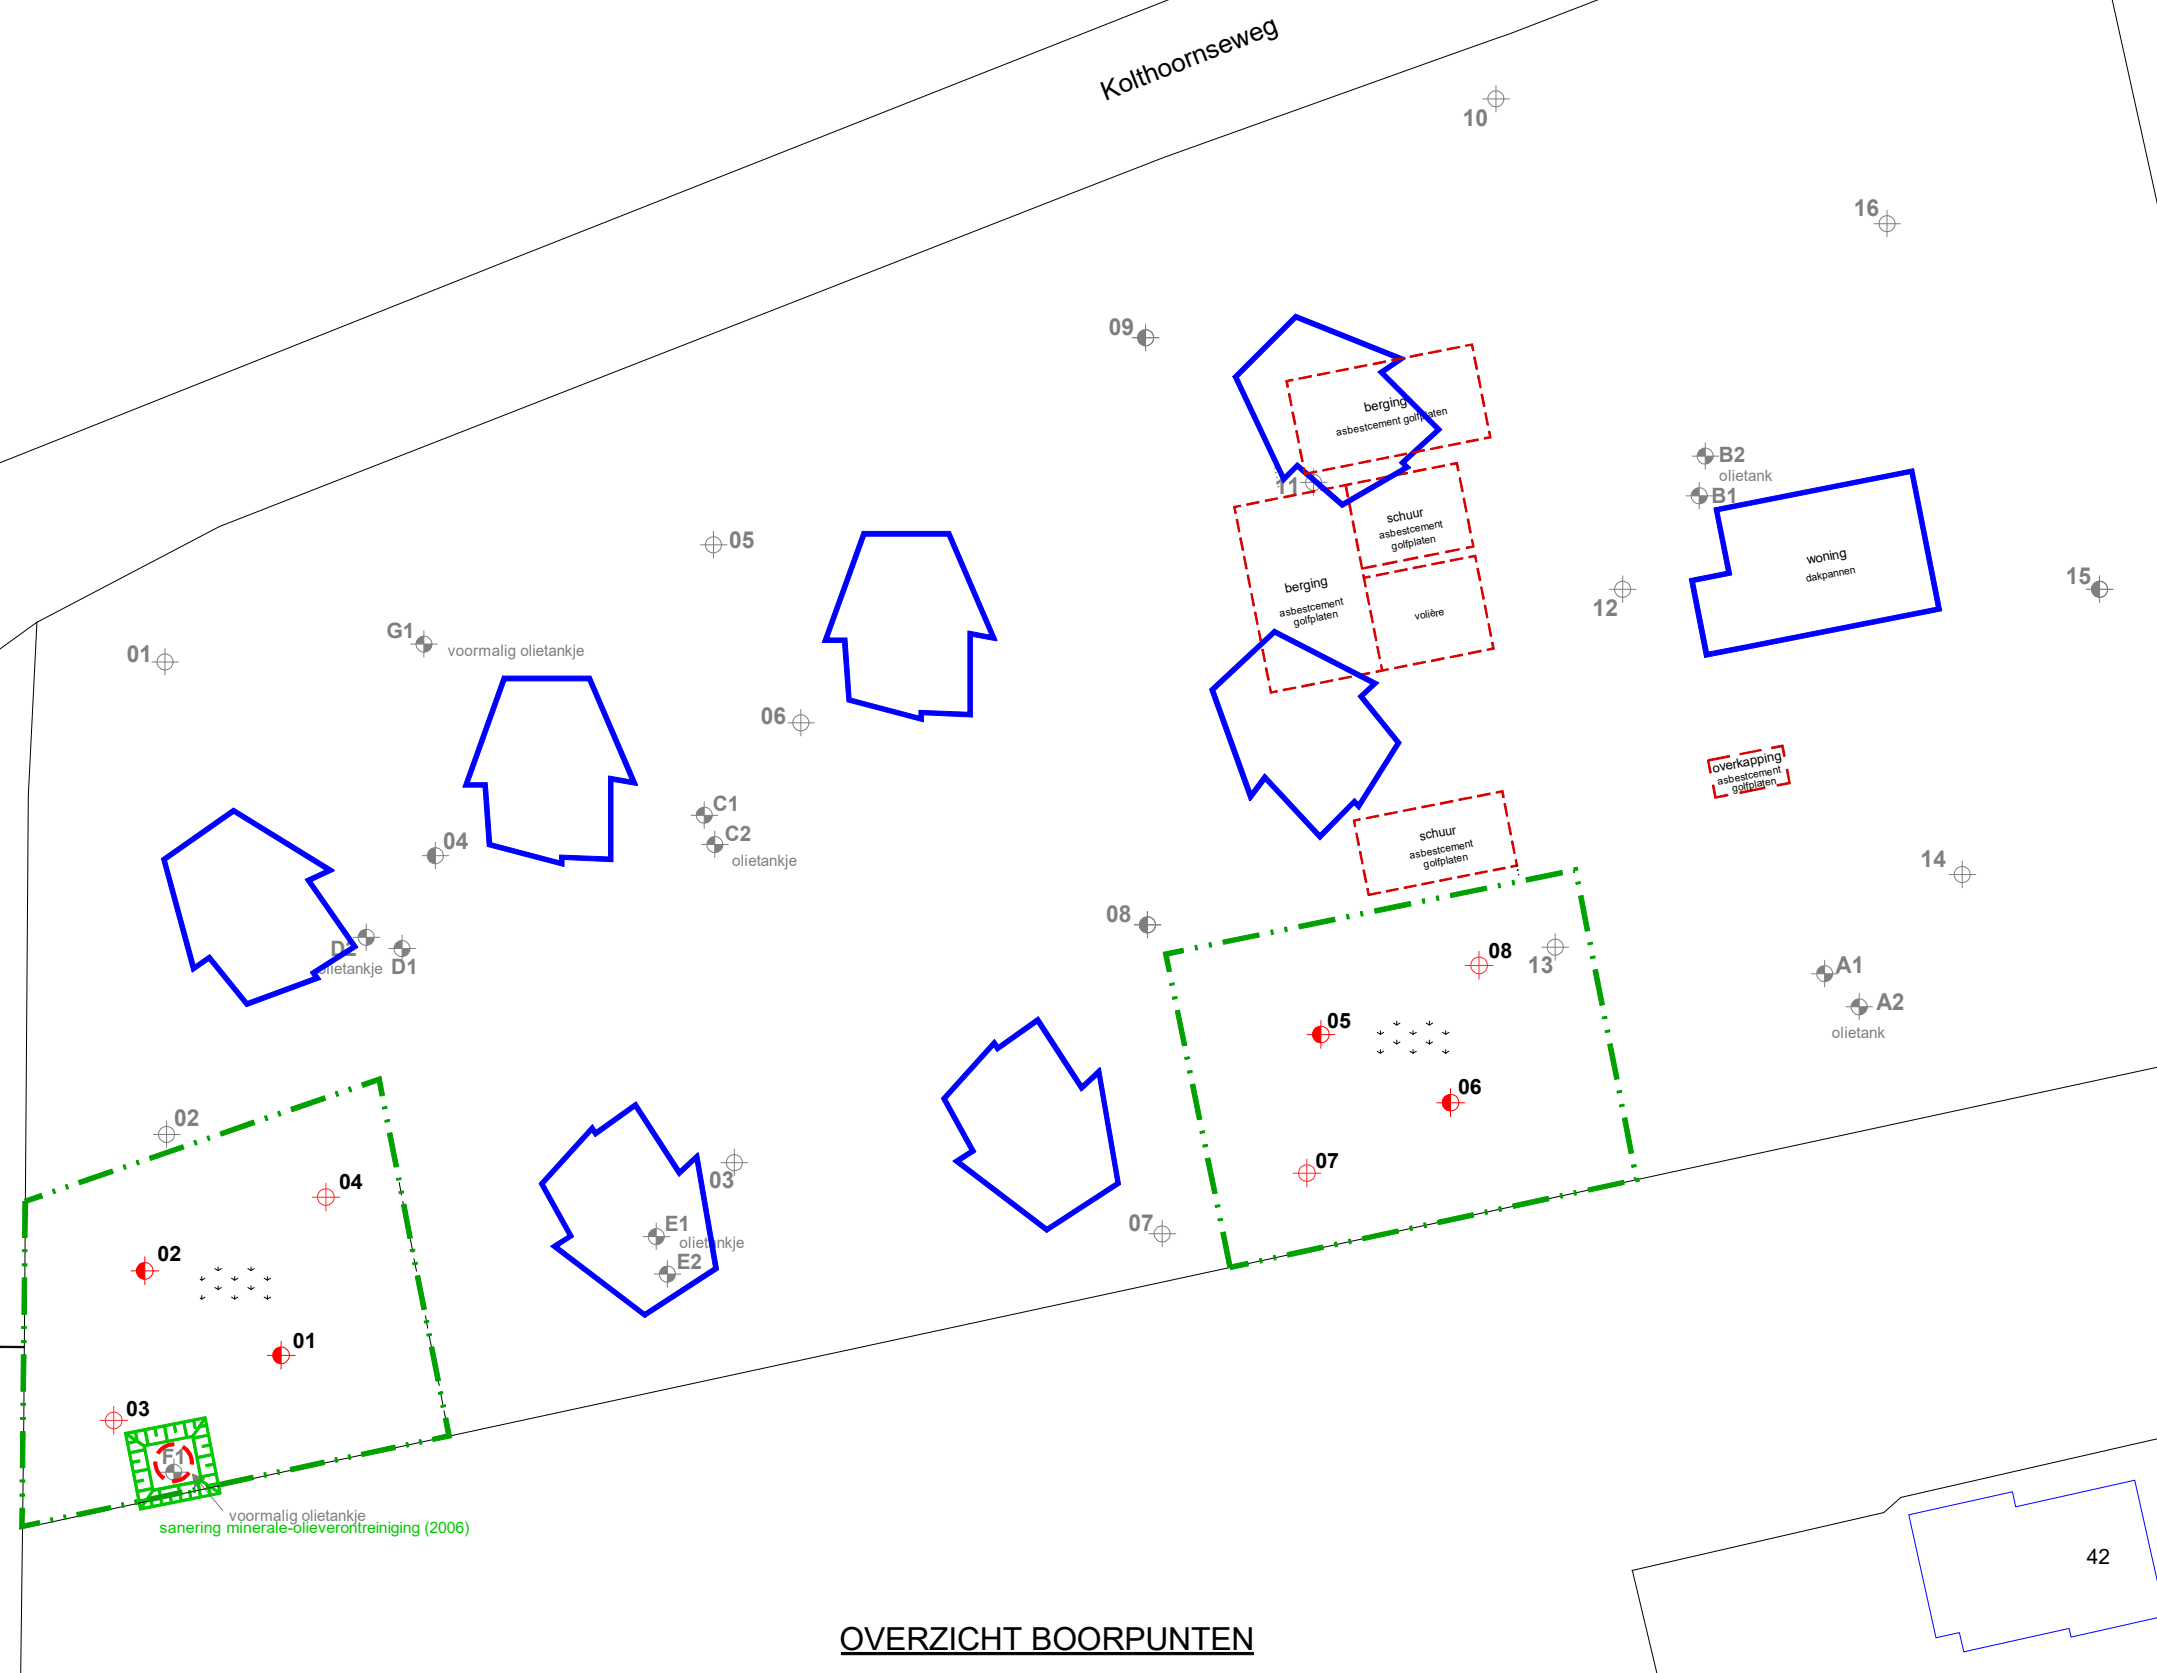
## OVERZICHT BOORPUNTEN

Het veldwerk is uitgevoerd door milieukundig medewerker ing. M.C. van der Heijden op 22 juli 2019. Verdeeld over de onderzoekslocatie zijn in totaal **8** handboringen uitgevoerd (zie bijlage 1 voor boorpuntenoverzicht).

Voor een overzicht van de boorpunten wordt verwezen naar bijlage 1.
