wijzigingsplan Matseweg 2

wijzigingsplan Bijlagen bij toelichting

## **Matseweg 2**

**VERKENNEND BODEM- EN ASBEST IN  
GRONDONDERZOEK**

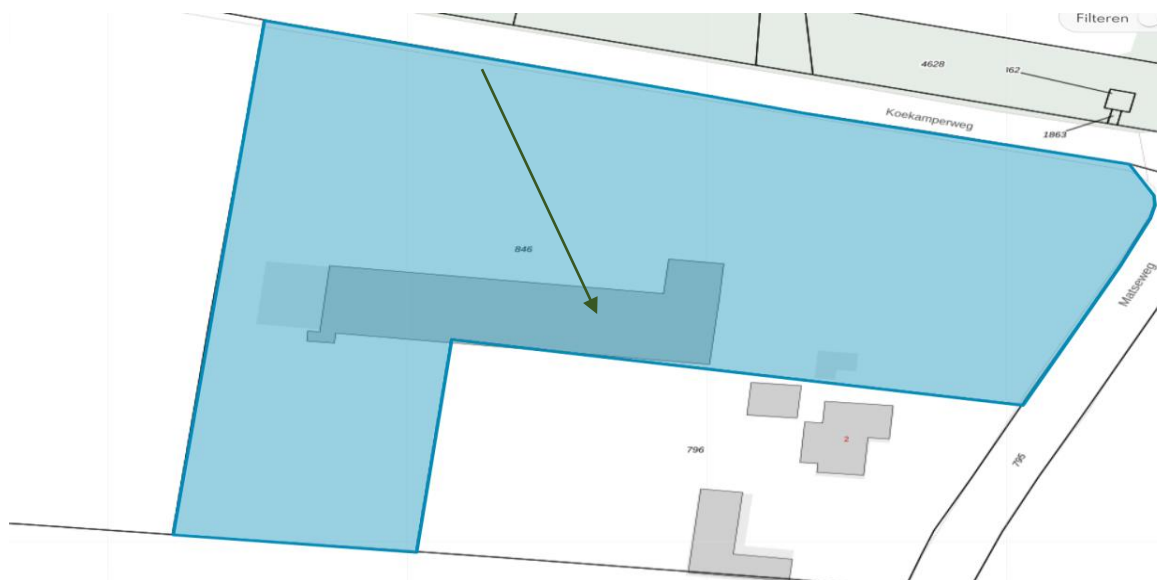
Groene pijl: te slopen /saneren schuuropslag donkerblauw gedeelte

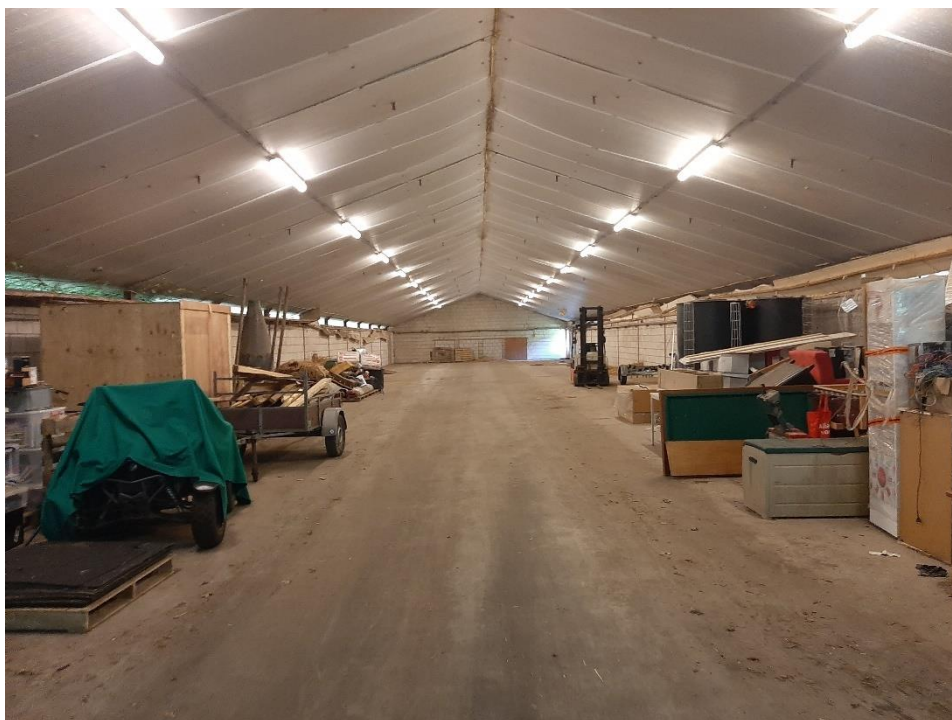
Foto 7; binnenzijde voormalige kippenschuur

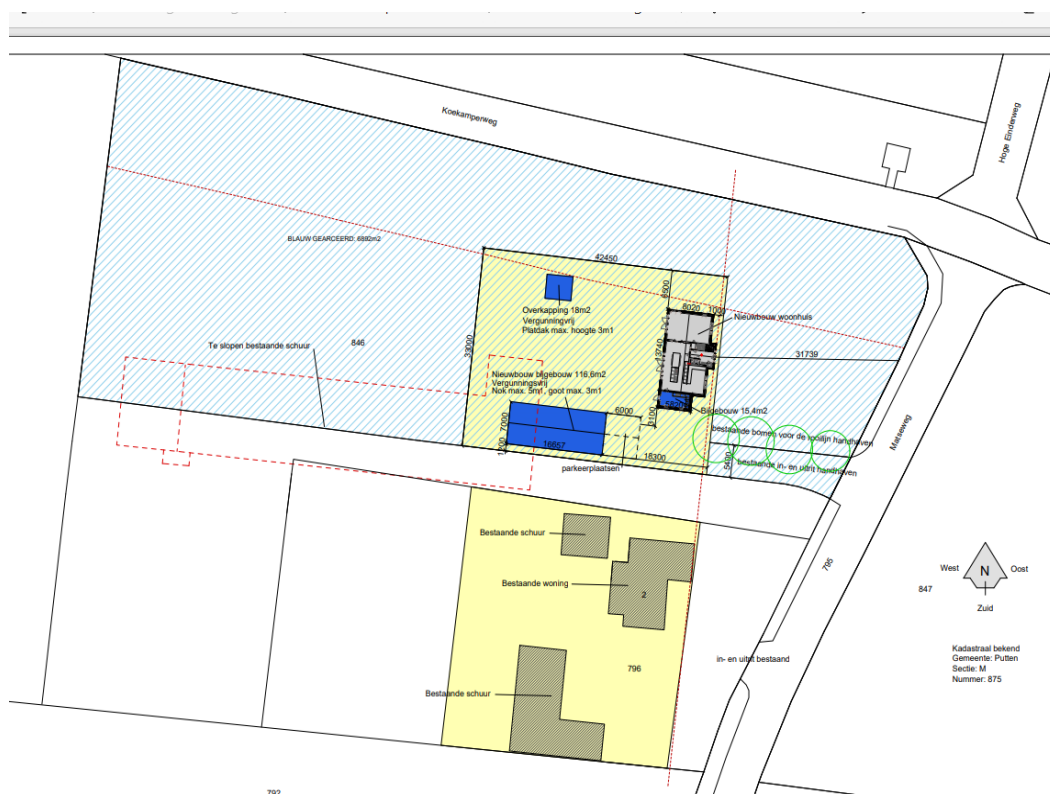
Nieuw gewenste situatie

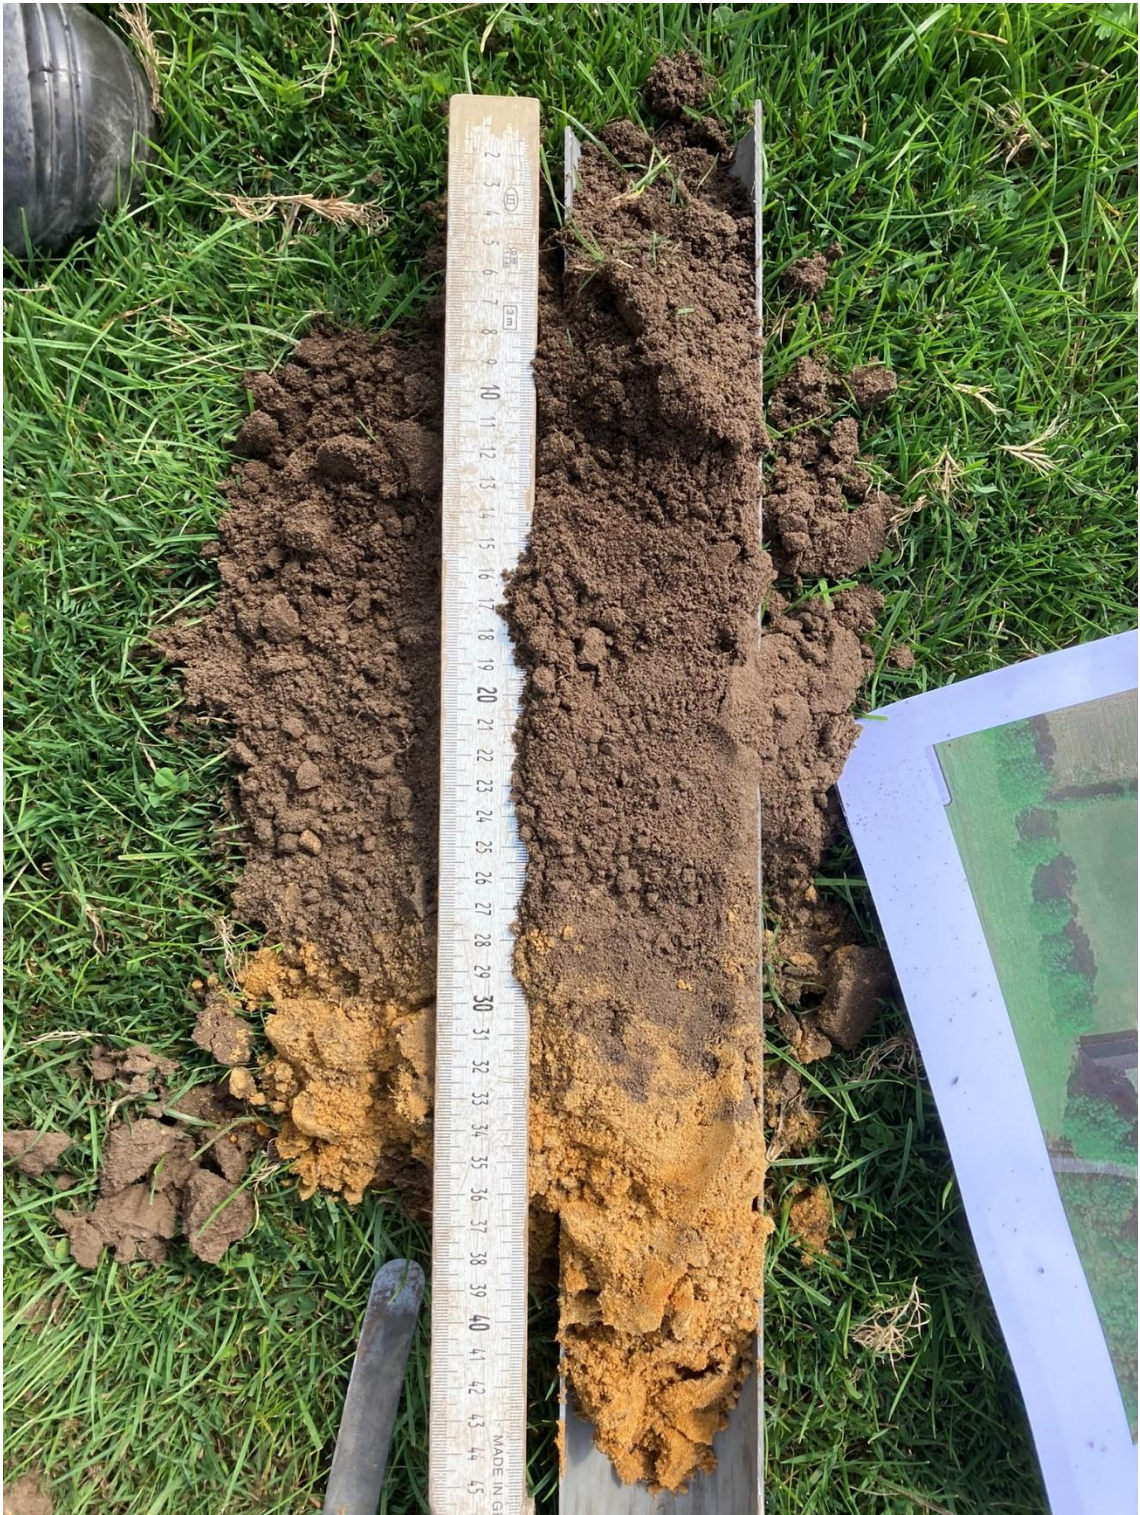
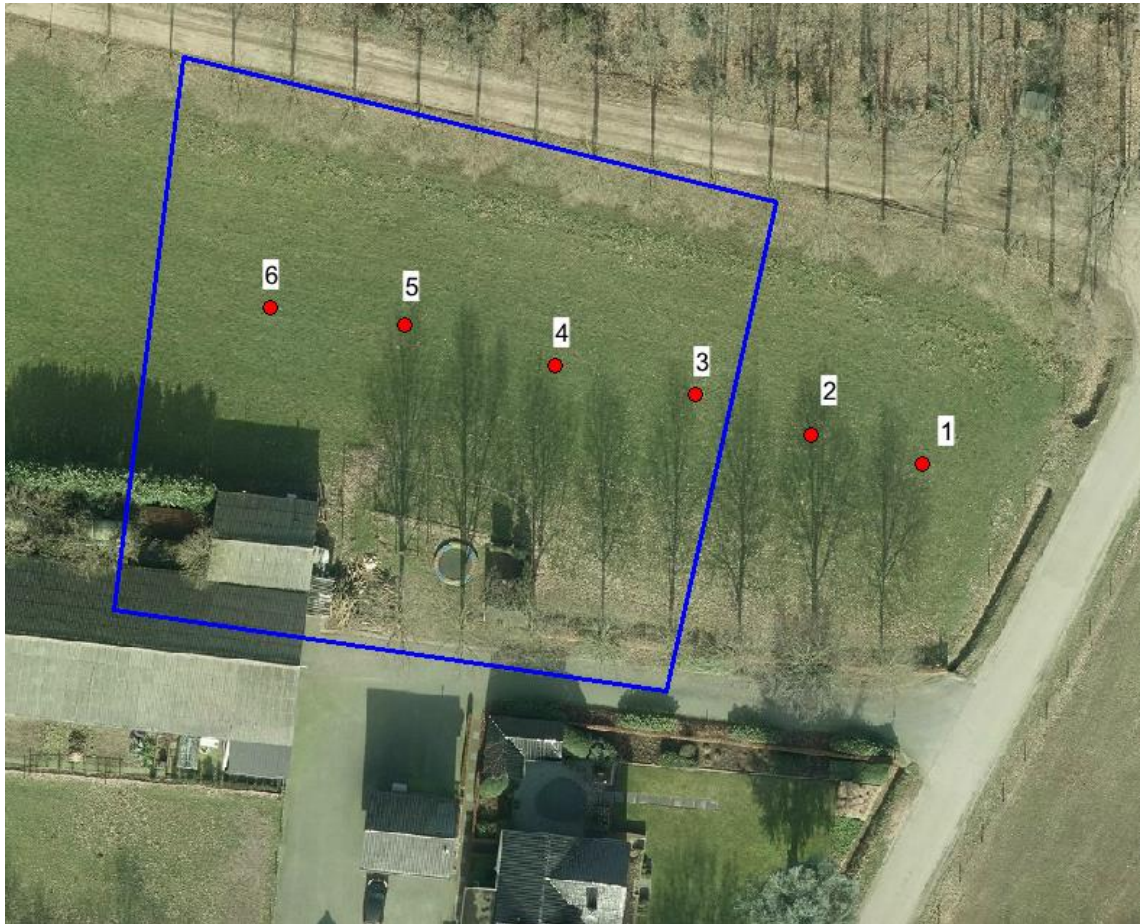
Er zijn 6 boringen gezet die allen eenzelfde beeld laten zien. Een bouwvoor van circa 30/35 cm, waarin baksteenpuntjes, natuursteen en zelfs plastic voorkomt. In de bouwvoor ook her en der opgeploegd geel zand. Onder de bouwvoor is een verrommelde laag aanwezig die overgaat in de natuurlijke ondergrond. Die bestaat hier uit oranje/geel zand. Naar beneden wordt de kleur geler. De bovenkant is overwegend fel oranje.

Er is geen sprake van bodemvorming en de natuurlijke ondergrond is stevig geroerd. Archeologische waarden worden daarom niet verwacht.
