Matseweg 2

Bijlagen bij toelichting

**VERKENNEND BODEM- EN ASBEST IN  
GRONDONDERZOEK**

## VERKENNEND ONDERZOEK NAAR BESCHERMDE FLORA EN FAUNA AAN DE MATSEWEG 2 TE PUTTEN

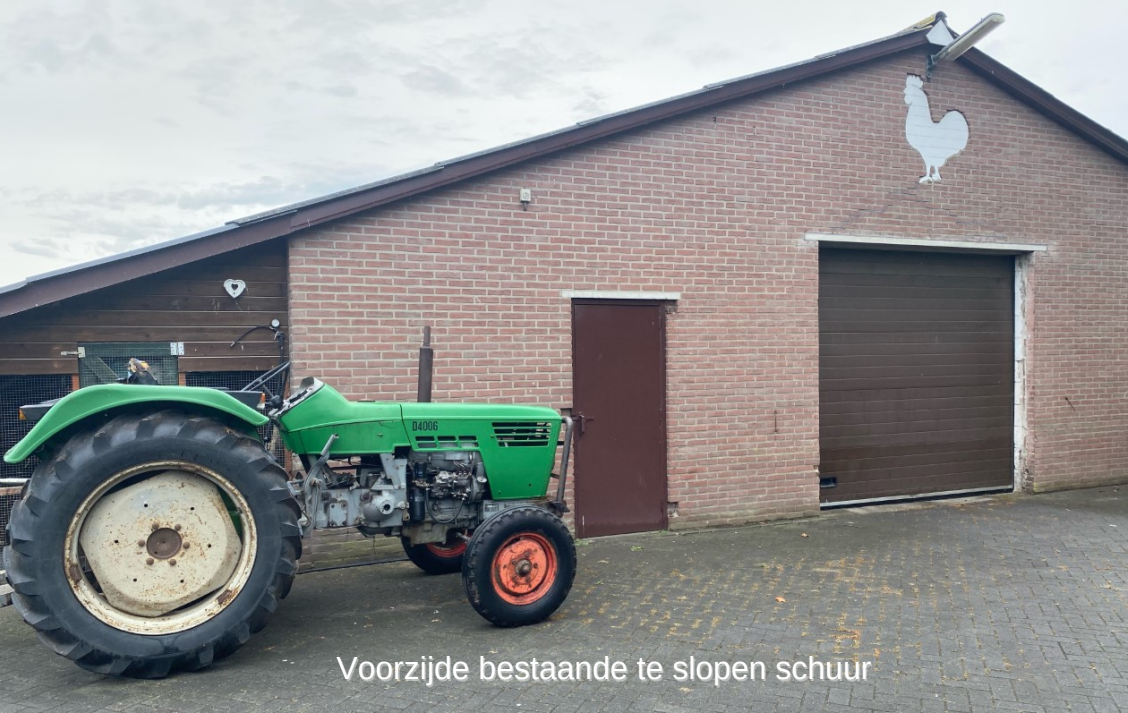
Voorzijde bestaande te slopen schuur

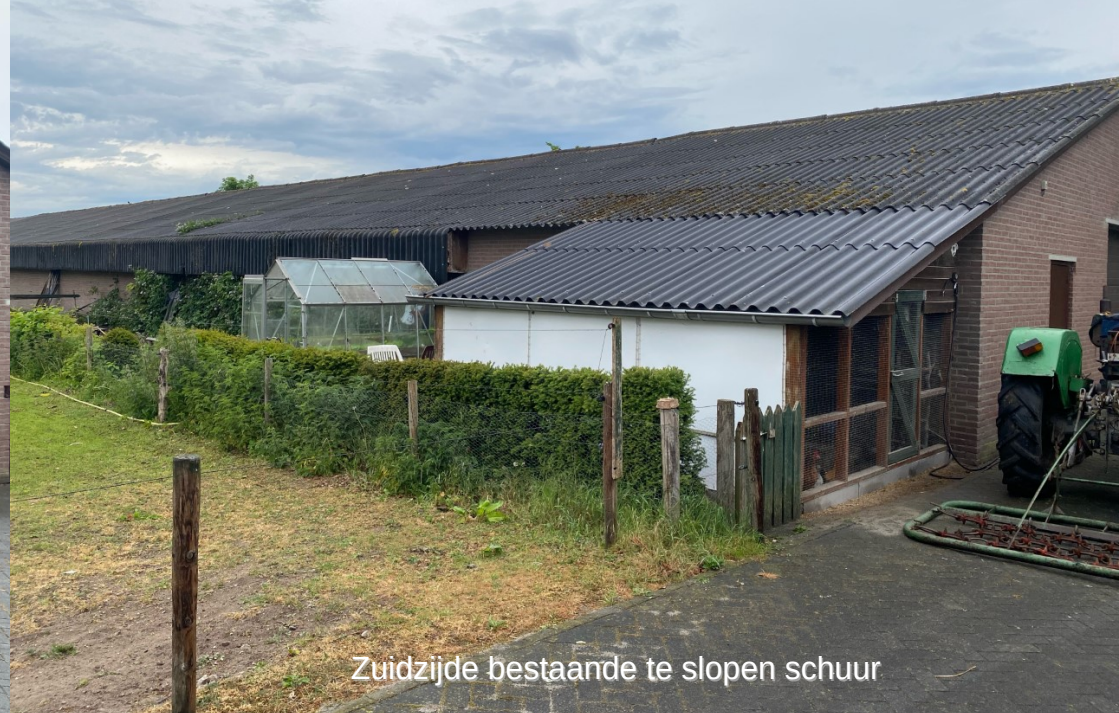
Zuidzijde bestaande te slopen schuur

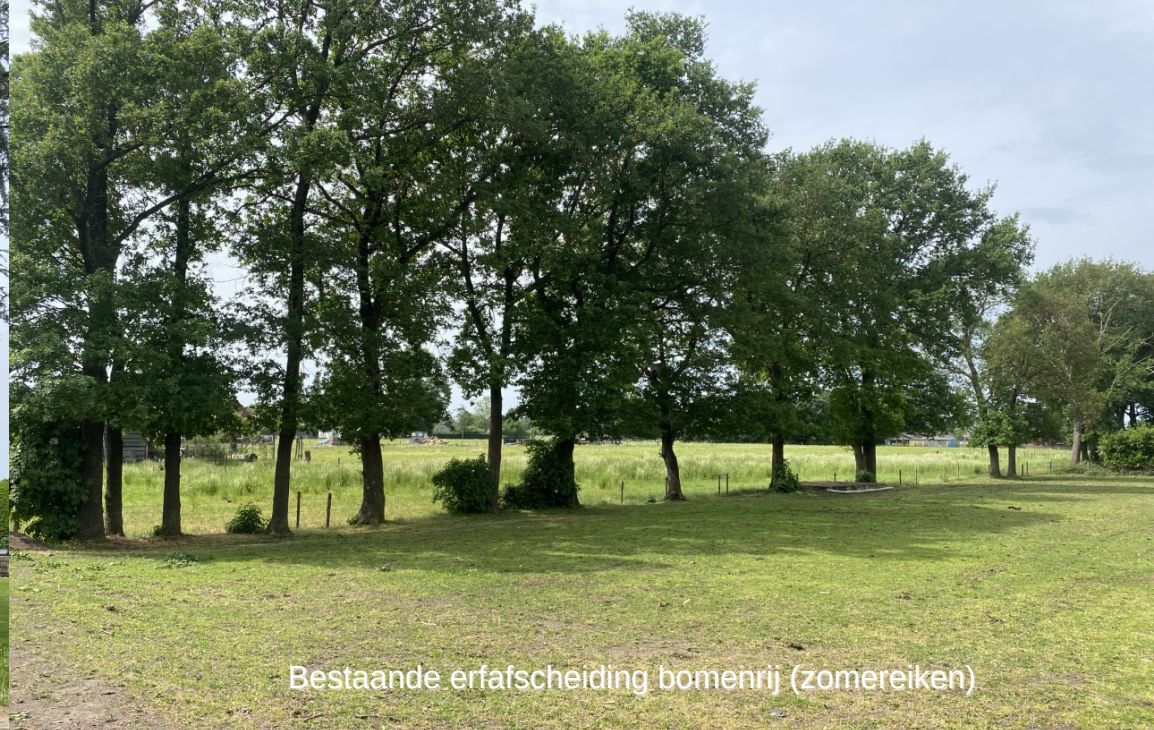
Bestaande erfafscheiding bomenrij (zomereiken)

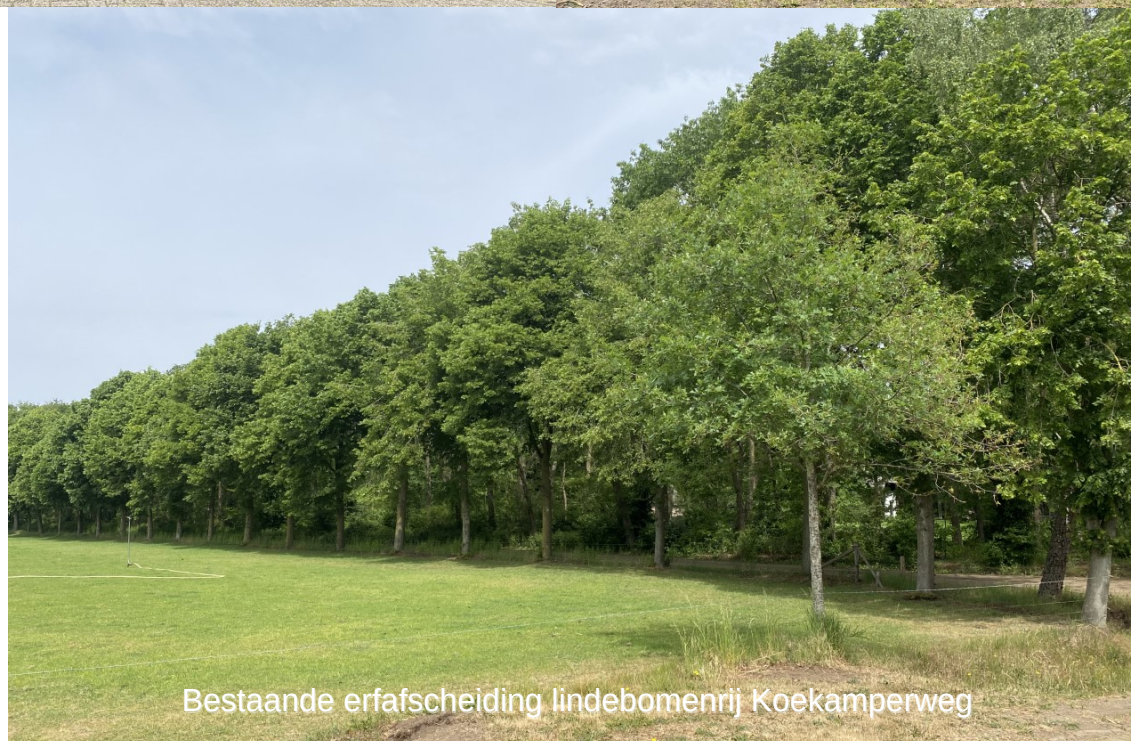
Bestaande erfafscheiding lindebomenrij Koekamperweg

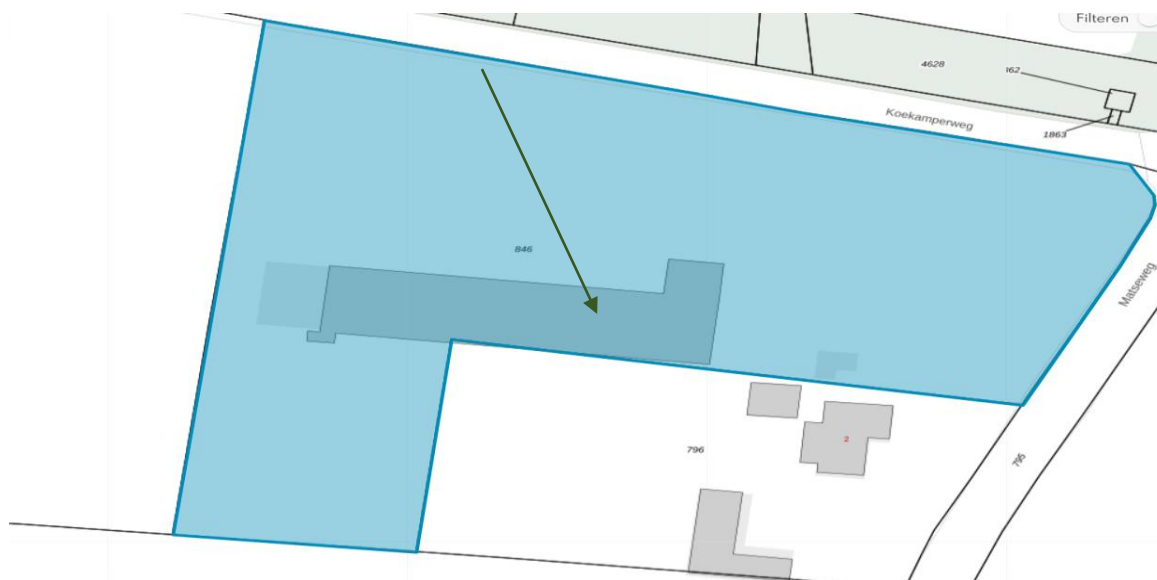
Groene pijl: te slopen /saneren schuuropslag donkerblauw gedeelte

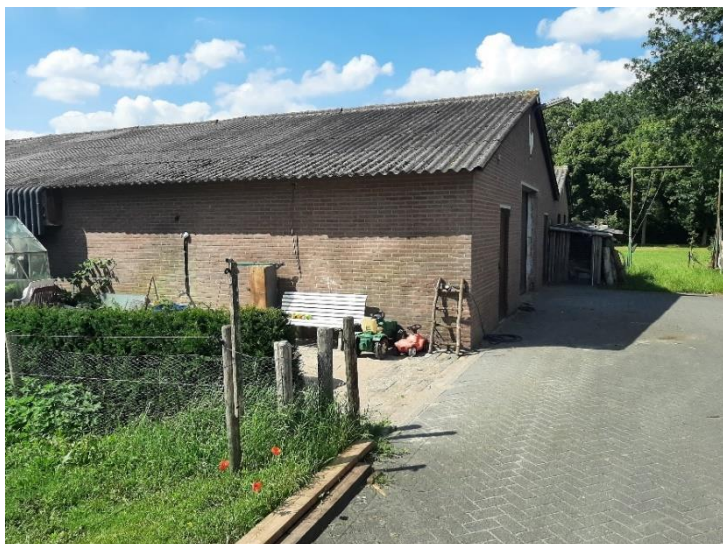
Foto 1; voormalige kippenschuur voorzijde

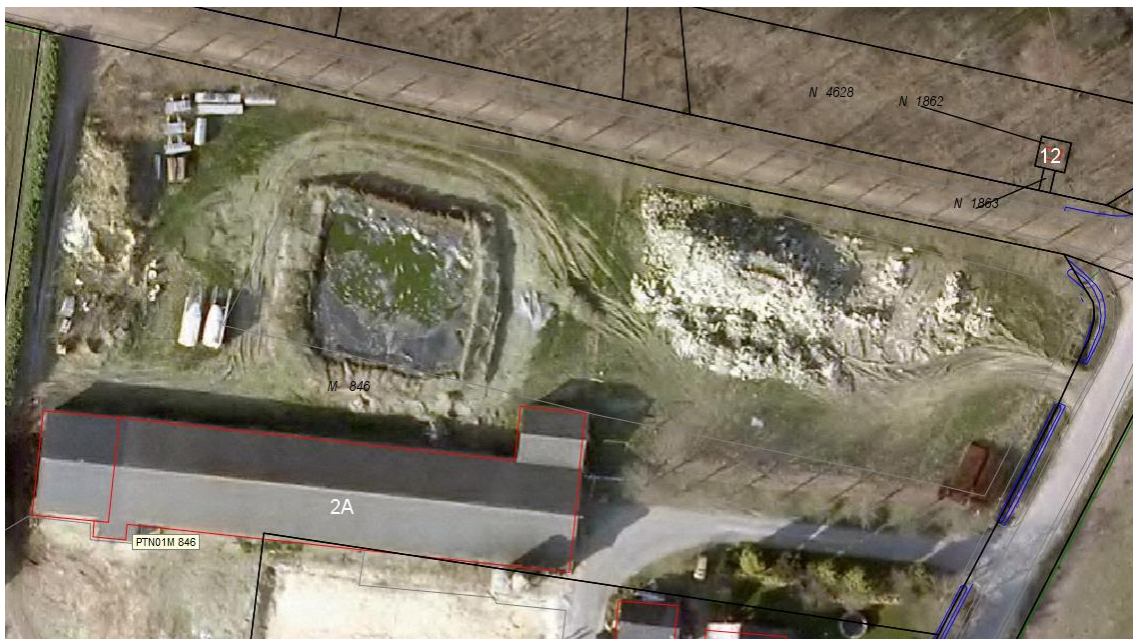
2009 (waterreservoir en veel grondactiviteiten).
