**VERKENNEND BODEM- EN ASBEST IN  
GRONDONDERZOEK**

**Matseweg 2  
Putten**

kenmerk PJ Milieu BV: 22026102A

*datum rapport:* 17 augustus 2022

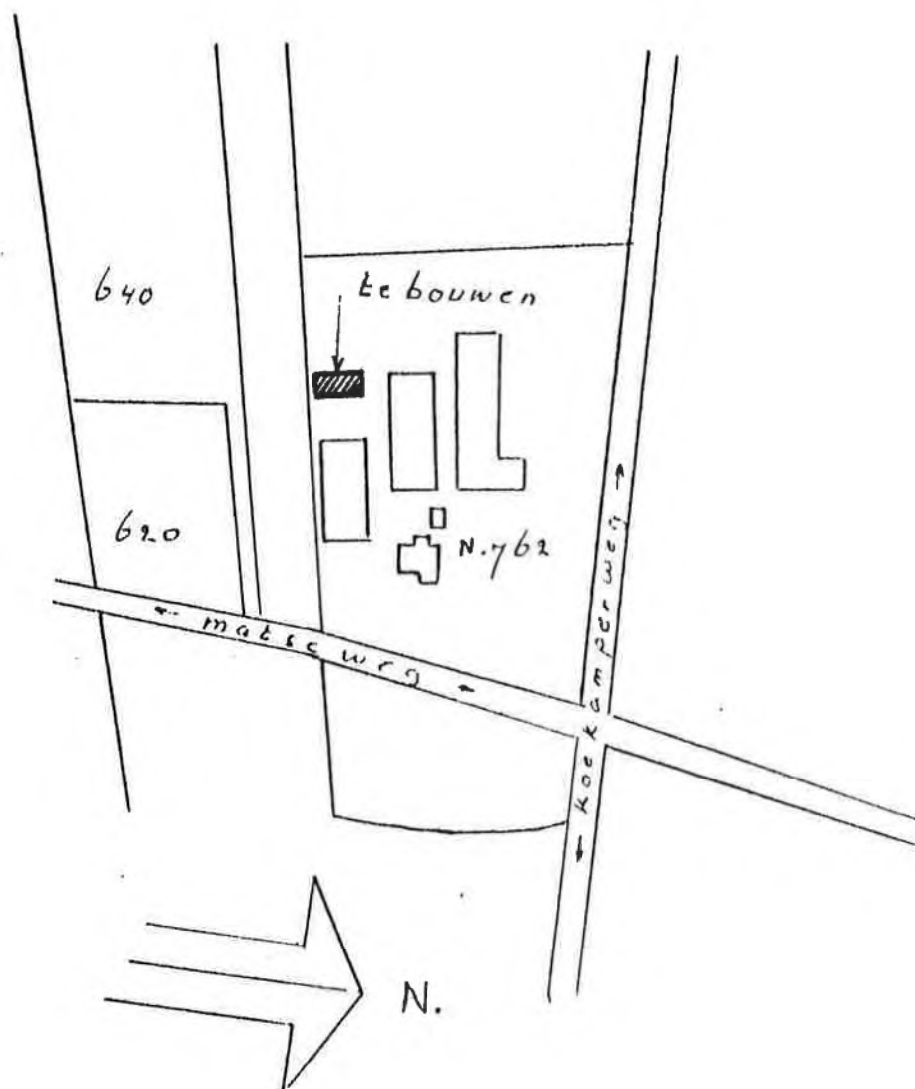
kad. bek. Gemeente Putten  
 sectie n° 762  
 schaal 1:2500

Gemeente Putten  
 Matseweg 2  
 Sektie N nr.762  
 Schaal 1 : 2500  
 Projectnr.94330

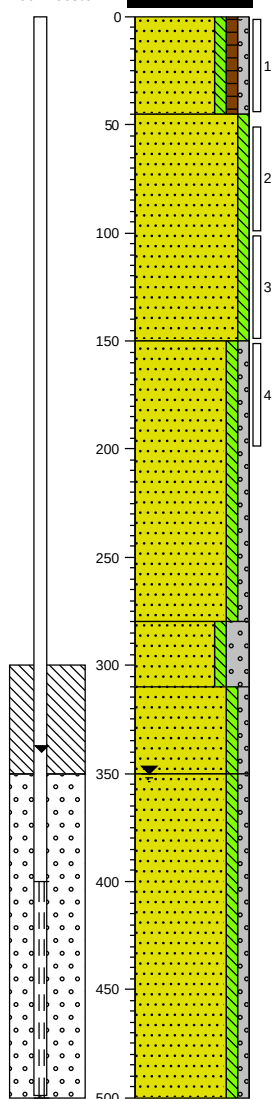
### Boring: 1

| | Zand, matig fijn, zwak siltig, zwak humeus, zwak grindig, donkerbruin, River |
