**Verkendend bodem- en  
asbestonderzoek**

**Matseweg 5 te Putten**

| Projectnummer | MM19031 |

| Datum | 6 april 2019 |

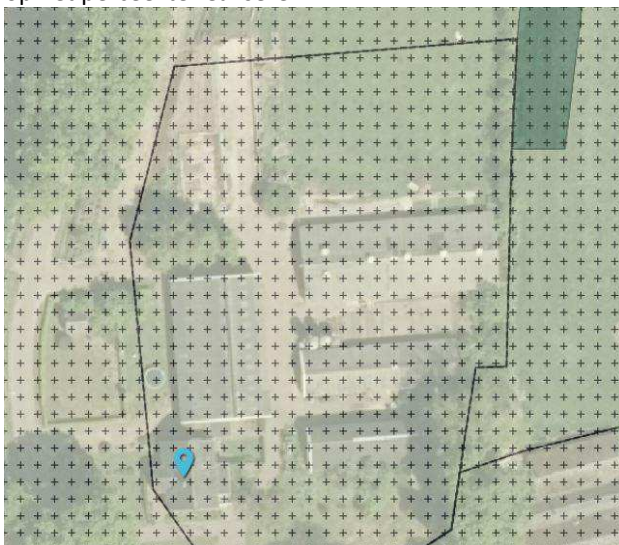
Figuur 1: Huidig gebruik

De onderzoekslocatie is gelegen in het buitengebied van Putten. De onderzoekslocatie bestaat in de huidige situatie uit een agrarische functie. De initiatiefnemer is voornemens de bestemming te wijzigen en nieuwbouw op het perceel te realiseren.

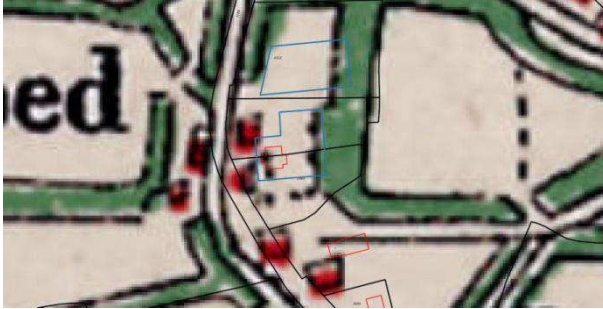
Figuur 3: Historische kaart (1900)

Uit historisch kaartmateriaal is gebleken dat de locatie voor 1900 bebouwd is geraakt.

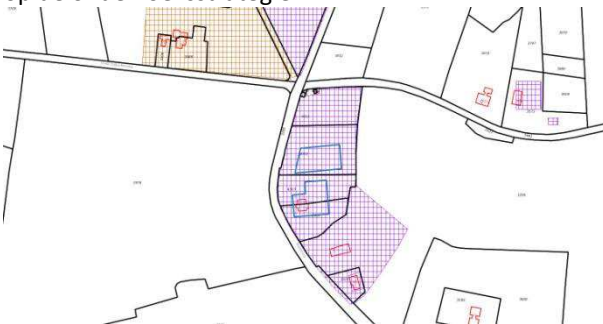
Figuur 7: Weergave bodemloket.nl

Uit informatie van het bodemloket blijkt dat er historische activiteiten bekend zijn die van invloed kunnen zijn op de onderzoeksstrategie.

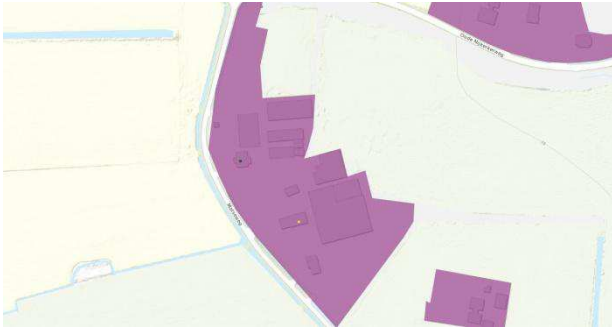
Figuur 8: Weergave asbestkansenkaart

Volgens de asbestkansenkaart van de provincie Gelderland heeft de locatie een hoge verwachtingskans op het voorkomen van asbest.

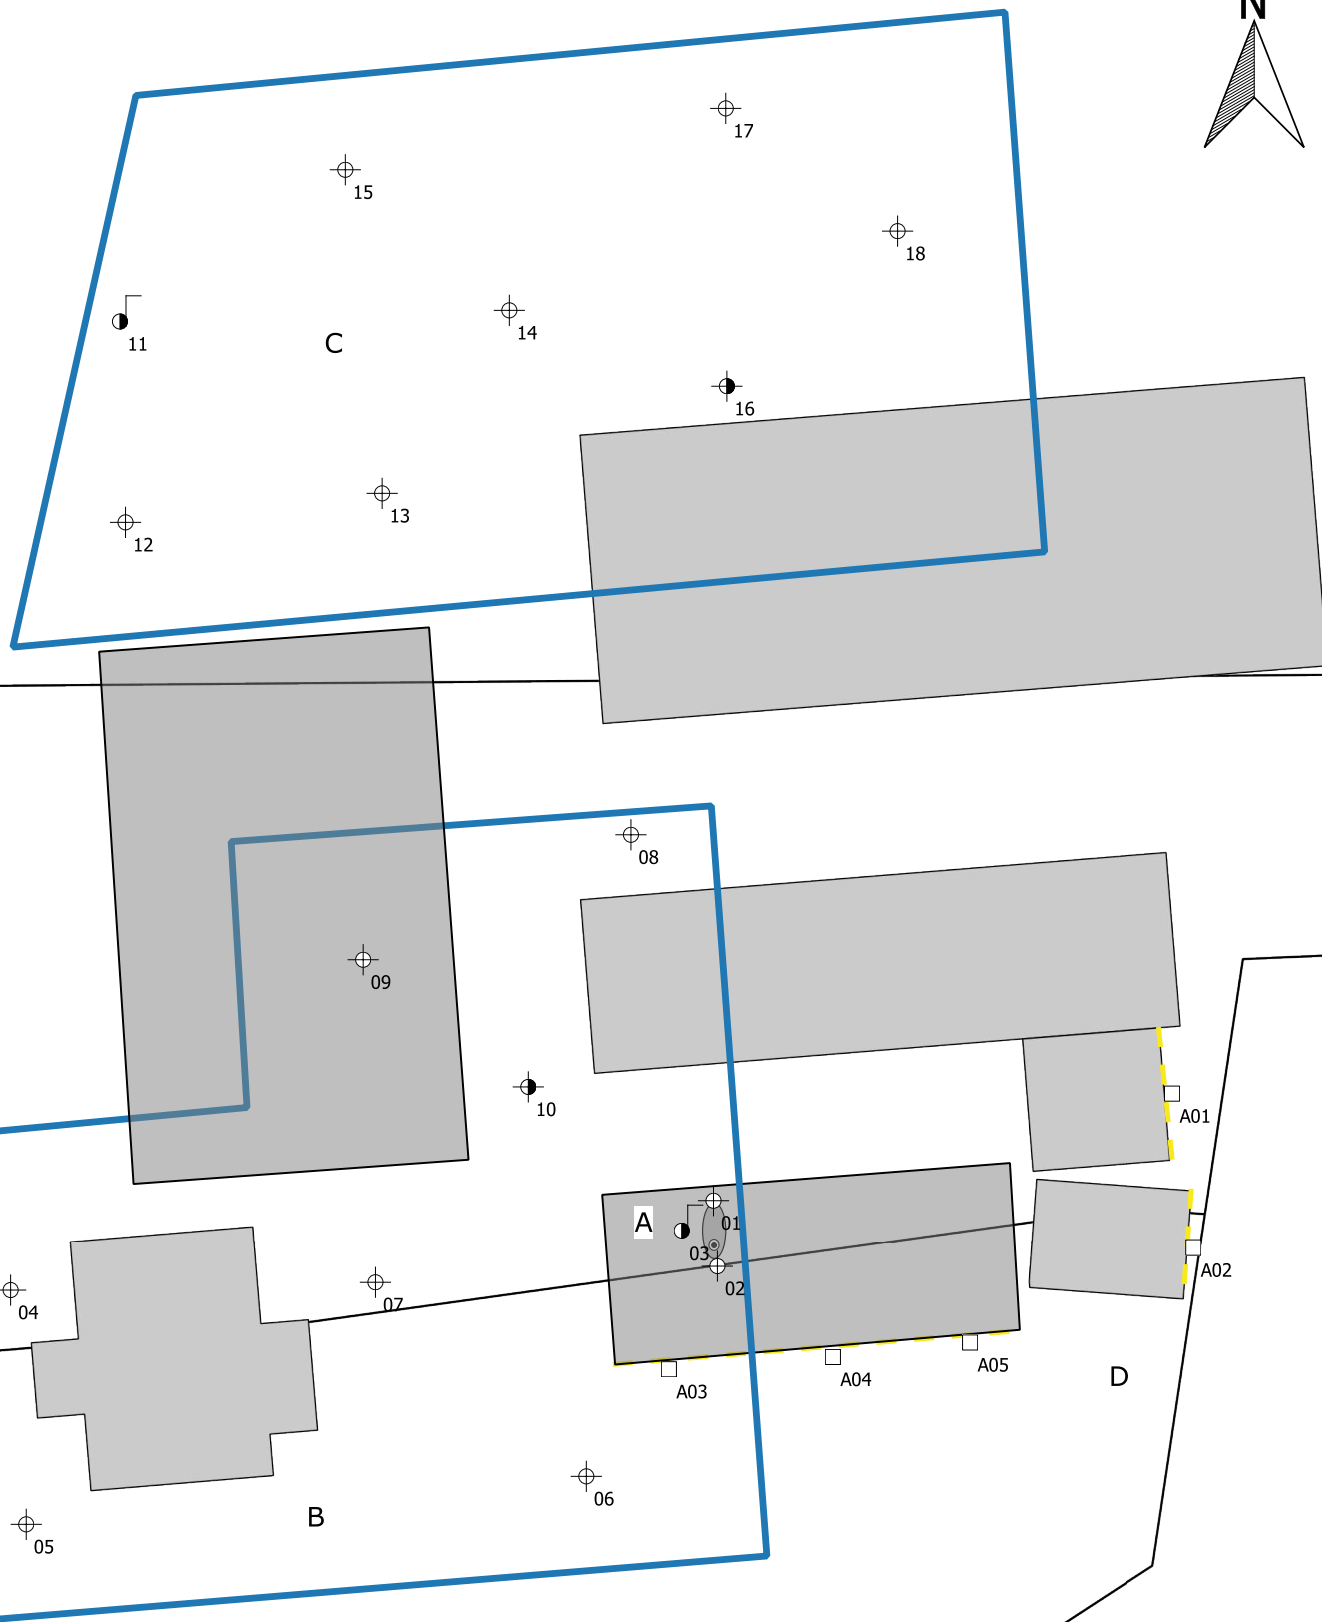
### Situatietekening met monsternamepunten

De veldwerkzaamheden zijn uitgevoerd op 14-03-2019 en op 22-03-2019 is de peilbuis bemonsterd. Op de tekening in bijlage 3 staan de diverse boringen weergegeven.

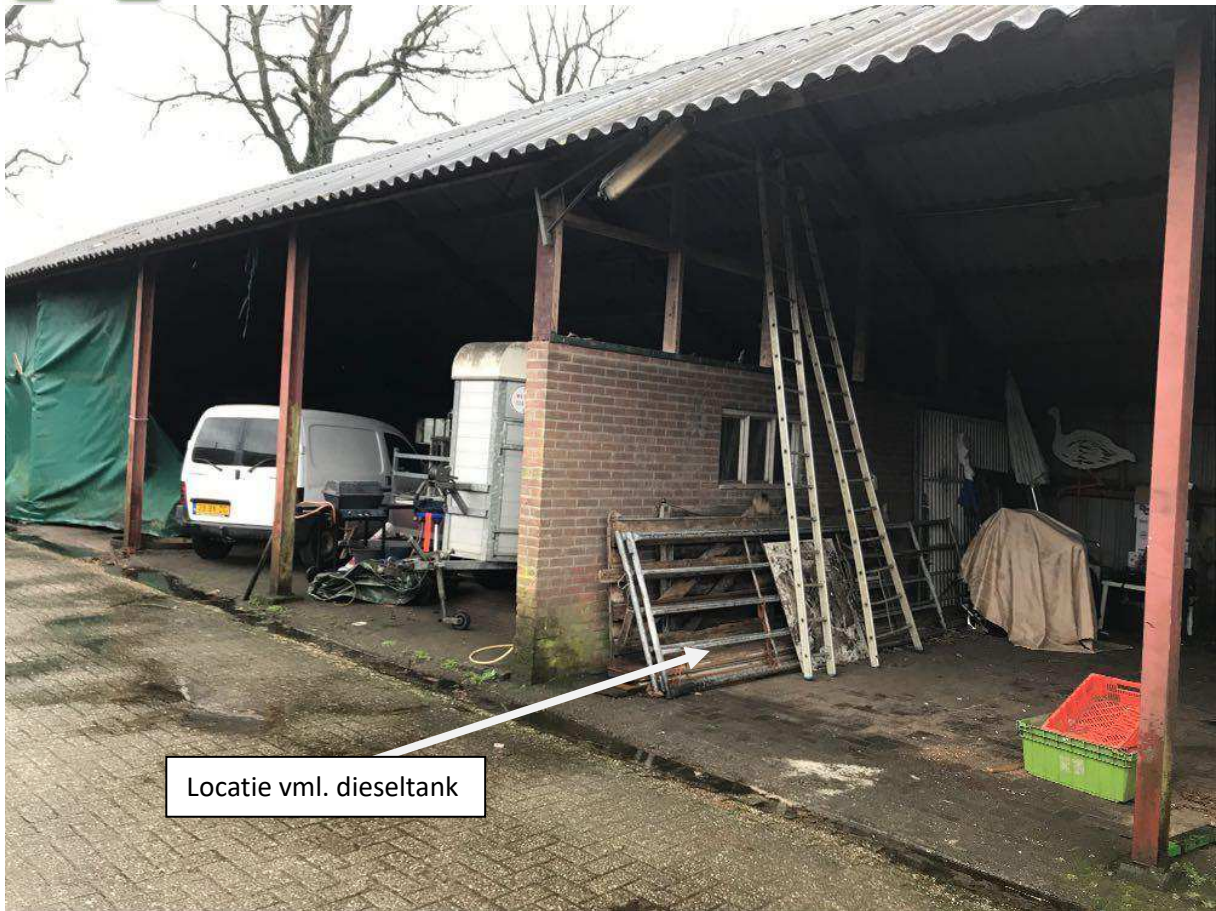
Locatie vml. dieseltank

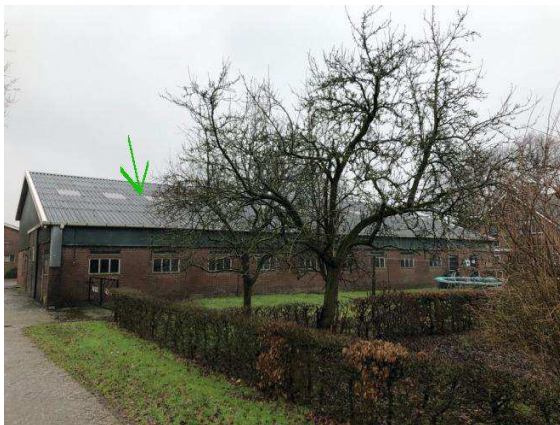
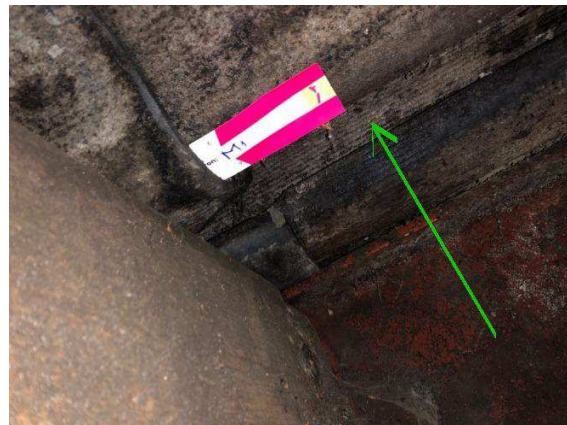
| <b>Risicobeoordeling</b> | Geen direct risico. |
| <b>Opmerkingen</b> | Na analyse uitgevoerd door Stella Analyse BV is in het bemonsterde materiaal geen asbest aangetoond (n.a.). |

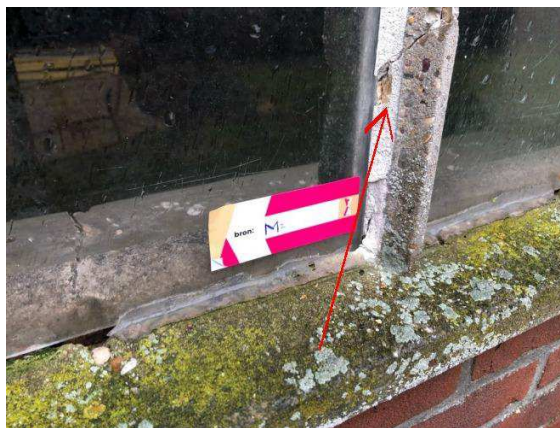
| <b>Bereikbaarheid</b> | goed | <b>Risicoklasse</b> | 2 buitensanering |

| <b>Risicobeoordeling</b> | Geen direct risico. |

| <b>Opmerkingen</b> | Bron verwijderen voorafgaande aan sloop en/of renovatie met best bestaande techniek. Er dienen bronmaatregelen genomen te worden om vezelemisatie te voorkomen. Deze maatregelen dienen in een werkplan te worden opgesteld en conform het certificatieschema te worden opgenomen. Na afloop van de sanering dient een eindcontrole door een door RvA geaccrediteerde(ISO 17020) inspectie-instelling te worden uitgevoerd volgens NEN 2990, onderdeel visuele inspectie. |

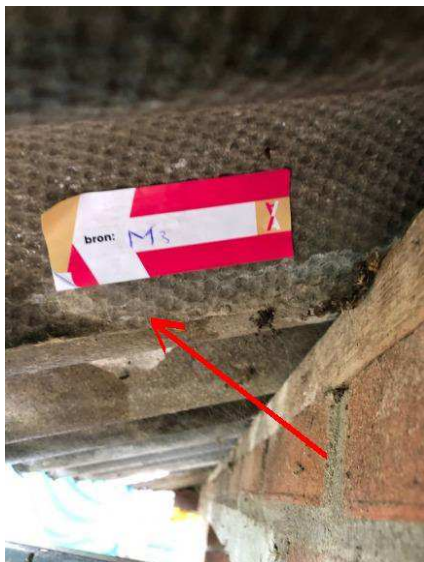
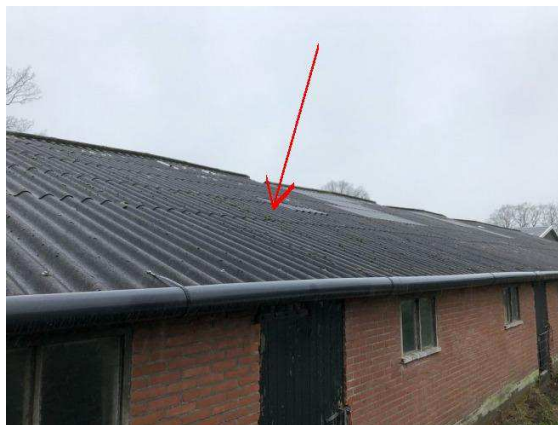
| <b>Bereikbaarheid</b> | goed | <b>Risicoklasse</b> | 2 buitensanering |

| <b>Risicobeoordeling</b> | Geen direct risico. |

| <b>Opmerkingen</b> | Bron verwijderen voorafgaande aan sloop en/of renovatie met best bestaande techniek. Er dienen bronmaatregelen genomen te worden om vezelemisatie te voorkomen. Deze maatregelen dienen in een werkplan te worden opgesteld en conform het certificatieschema te worden opgenomen. Na afloop van de sanering dient een eindcontrole door een door RvA geaccrediteerde(ISO 17020) inspectie-instelling te worden uitgevoerd volgens NEN 2990, onderdeel visuele inspectie. |

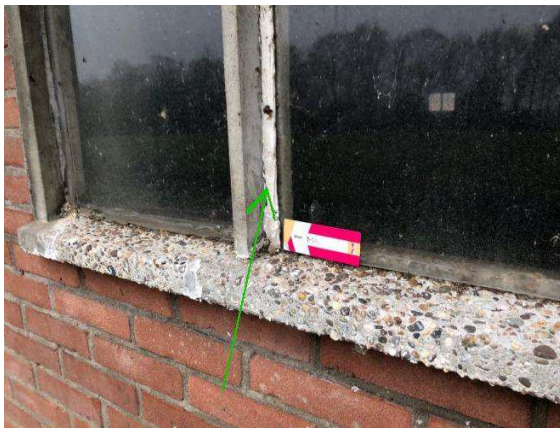
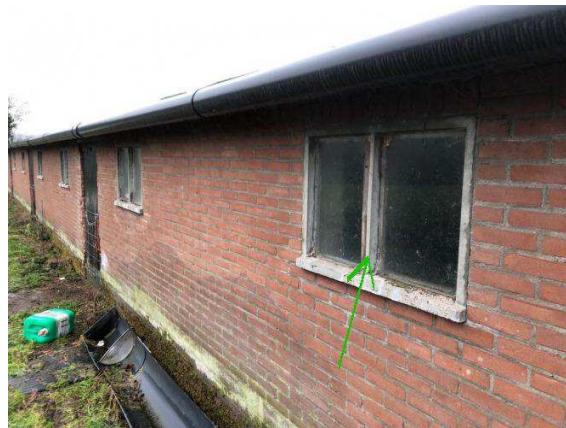
| <b>Risicobeoordeling</b> | Geen risico |
| <b>Opmerkingen</b> | Na analyse uitgevoerd door Stella Analyse BV is in het bemonsterde materiaal geen asbest aangetoond (n.a.). |

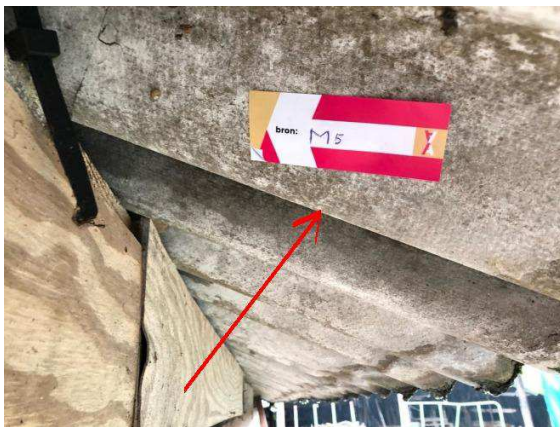
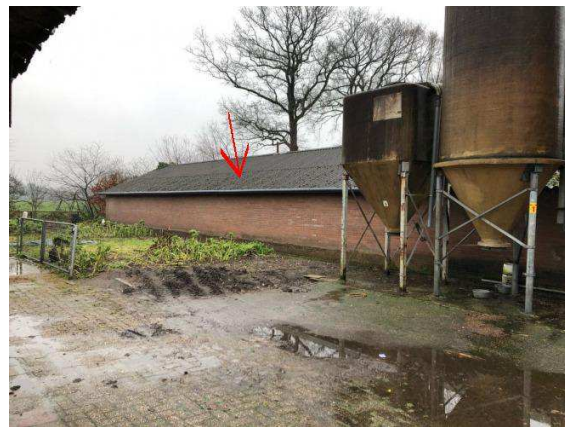
| <b>Bereikbaarheid</b> | goed | <b>Risicoklasse</b> | 2 buitensanering |

| <b>Risicobeoordeling</b> | Geen direct risico. |

| <b>Opmerkingen</b> | Bron verwijderen voorafgaande aan sloop en/of renovatie met best bestaande techniek. Er dienen bronmaatregelen genomen te worden om vezelemisatie te voorkomen. Deze maatregelen dienen in een werkplan te worden opgesteld en conform het certificatieschema te worden opgenomen. Na afloop van de sanering dient een eindcontrole door een door RvA geaccrediteerde(ISO 17020) inspectie-instelling te worden uitgevoerd volgens NEN 2990, onderdeel visuele inspectie. |

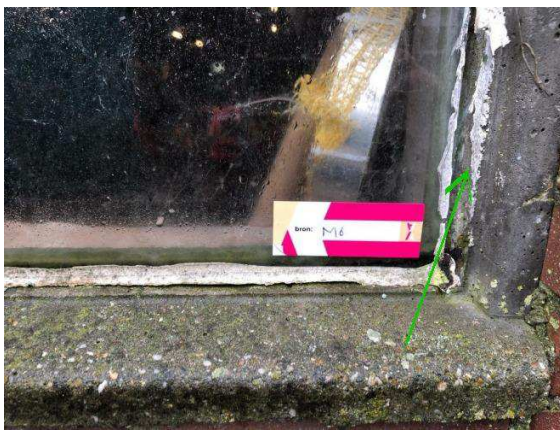
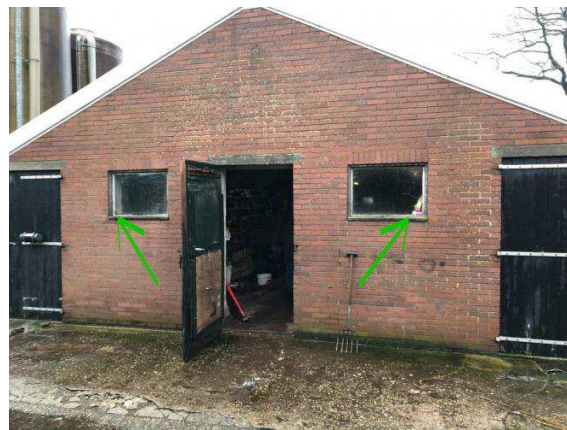
| <b>Risicobeoordeling</b> | Geen risico |
| <b>Opmerkingen</b> | Na analyse uitgevoerd door Stella Analyse BV is in het bemonsterde materiaal geen asbest aangetoond (n.a.). |

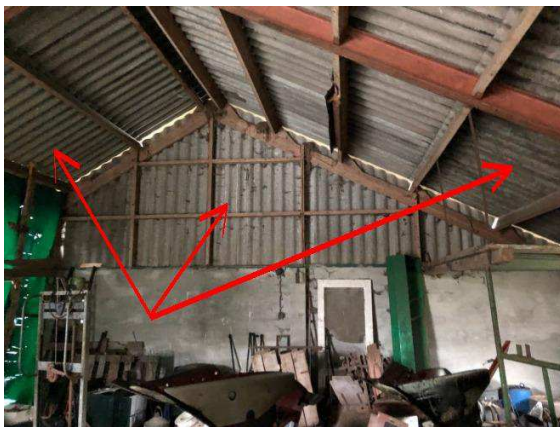
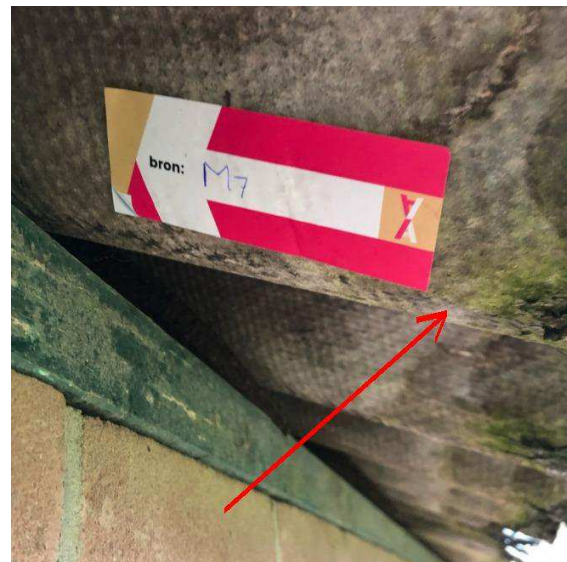
| <b>Bereikbaarheid</b> | goed | <b>Risicoklasse</b> | 2 buitensanering |

| <b>Risicobeoordeling</b> | Geen direct risico. |

| <b>Opmerkingen</b> | Bron verwijderen voorafgaande aan sloop en/of renovatie met best bestaande techniek. Er dienen bronmaatregelen genomen te worden om vezelemissie te voorkomen. Deze maatregelen dienen in een werkplan te worden opgesteld en conform het certificatieschema te worden opgenomen. Na afloop van de sanering dient een eindcontrole door een door RvA geaccrediteerde(ISO 17020) inspectie-instelling te worden uitgevoerd volgens NEN 2990, onderdeel visuele inspectie. |

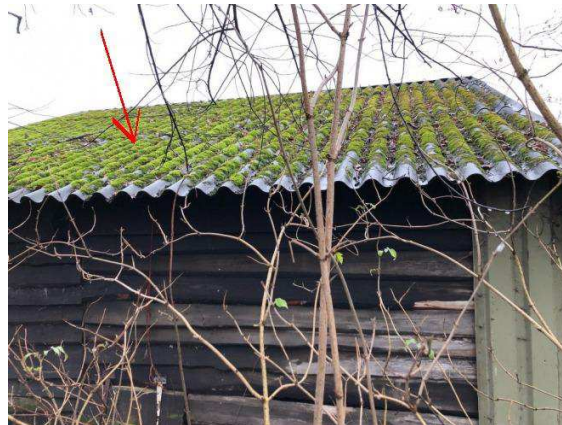
| <b>Bereikbaarheid</b> | goed | <b>Risicoklasse</b> | 2A buitensanering |

| <b>Risicobeoordeling</b> | Geen direct risico. |

| <b>Opmerkingen</b> | Bron verwijderen voorafgaande aan sloop en/of renovatie met best bestaande techniek. Er dienen bronmaatregelen genomen te worden om vezelmissie te voorkomen. Deze maatregelen dienen in een werkplan te worden opgesteld en conform het certificatieschema te worden opgenomen. Na afloop van de sanering dient een eindcontrole door een door RvA geaccrediteerde (ISO 17020) inspectie-instelling te worden uitgevoerd volgens NEN 2990, onderdeel visuele inspectie. |
