# Gemeente Putten

Wijzigingsplan  
Waterweg 48 en 48a (vastgesteld)

## Waterweg 48 en 48a

wijzigingsplan

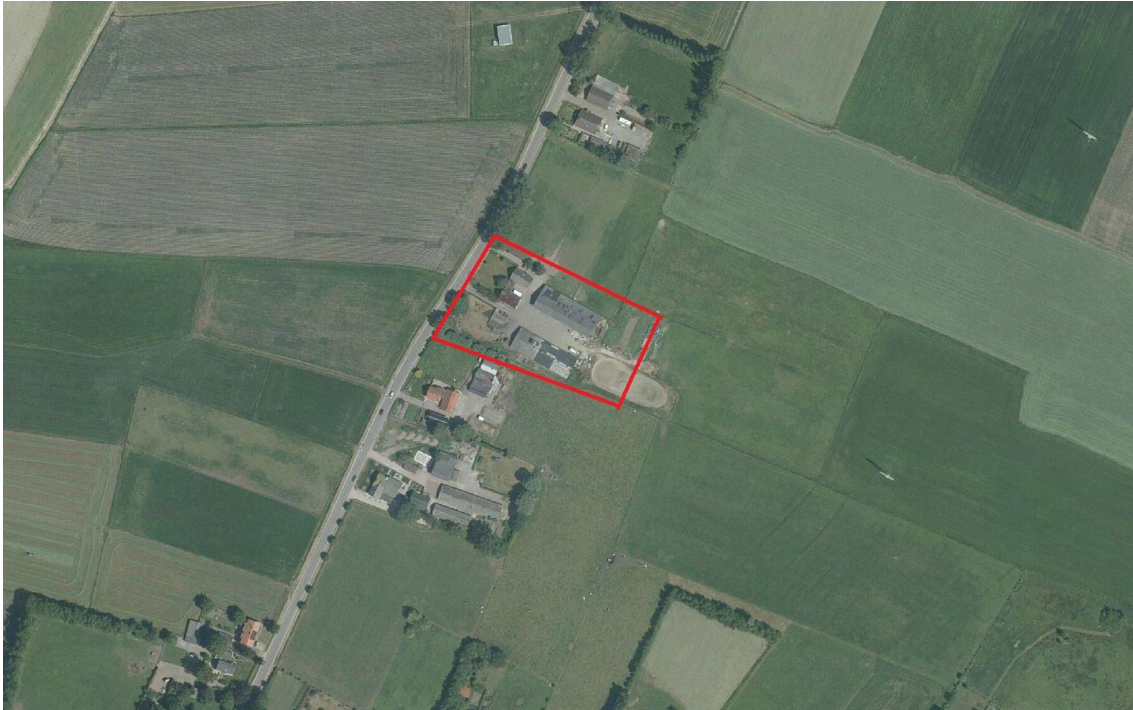
*Figuur 1: Huidige situatie Waterweg 48 en 48a*

De percelen Waterweg 48 en 48a zijn gelegen in het 'Westelijk Buitengebied' van de gemeente Putten en bevinden zich in het buurtschap Steenenkamer. De percelen Waterweg 48 en 48a hebben gezamenlijk de bestemming 'Agrarisch'. De aanwezige bebouwing op de percelen bestaat uit een bedrijfswoning, een plattelandswoning en circa 1.323 m<sup>2</sup> aan agrarische bedrijfsgebouwen. Dit is in figuur 1 weergegeven.

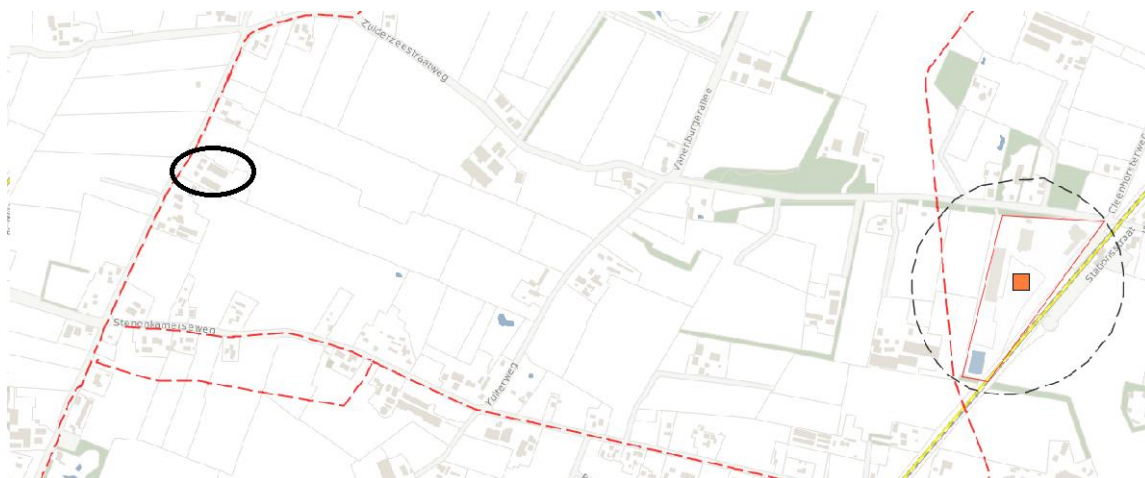
In of in de nabijheid van het plangebied zijn enkele relevante risicobronnen aanwezig. Het gaat hier om twee hogedruk aardgasleidingen, de spoorweg Zwolle-Amersfoort en de Rijksweg A28.

*Figuur 4: Uitsnede risicokaart, plangebied globaal met zwart omlijnd (bron: [www.risicokaart.nl](http://www.risicokaart.nl))*

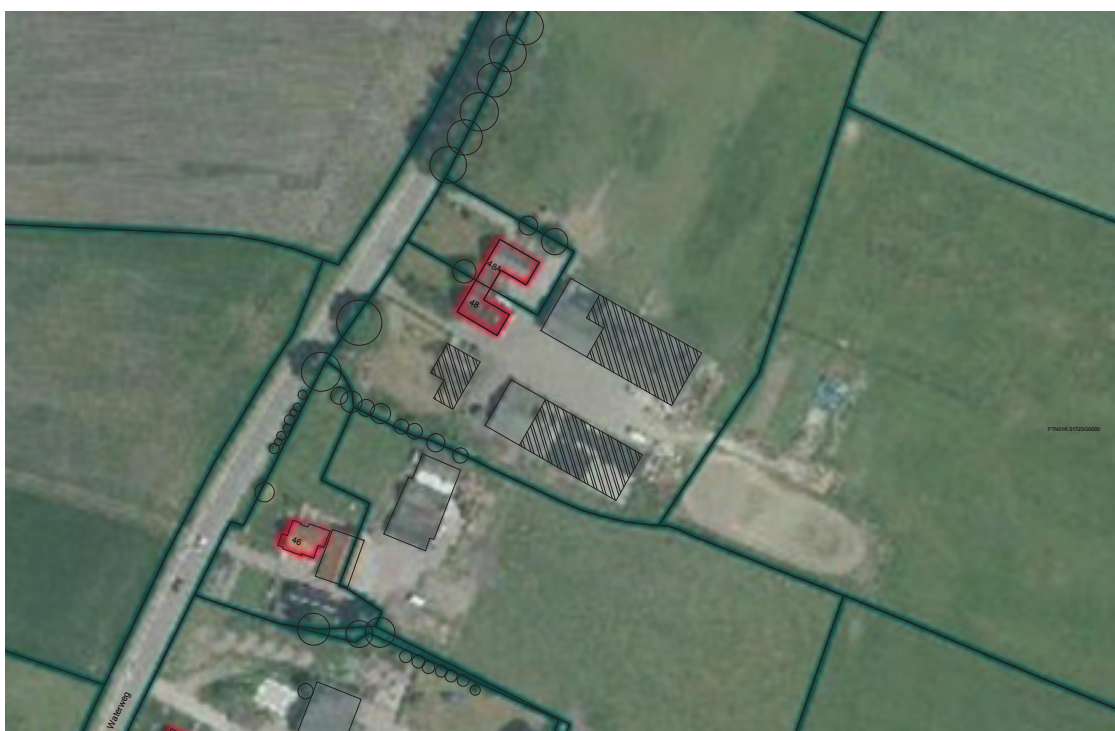
**TE SLOPEN BEBOUWING**

Huidige situatie. De gearceerde delen zullen worden gesloopt

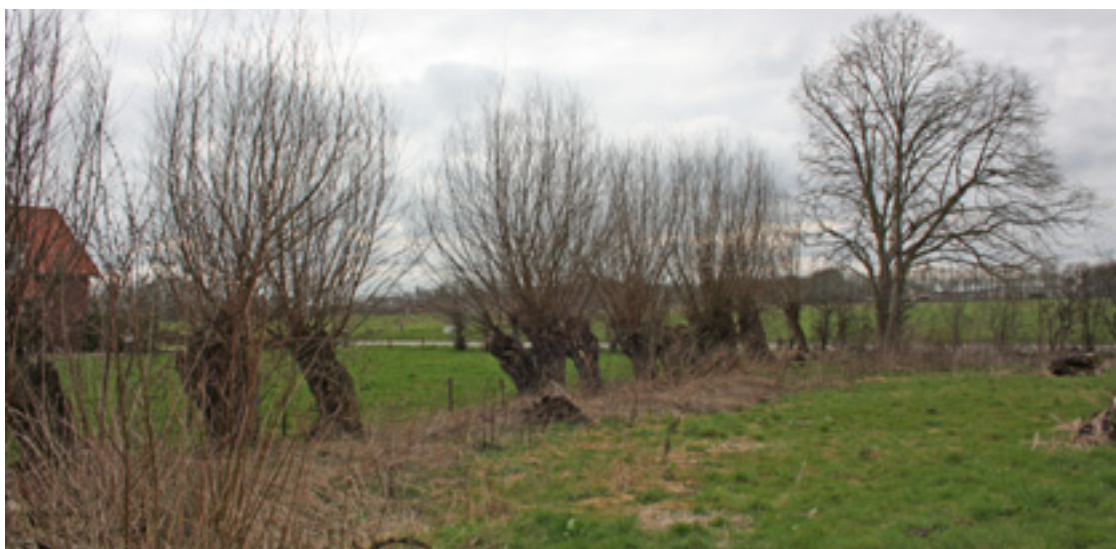
Bestaande rij knotwilgen

Omdat er al veel winst behaald wordt door het slopen van de opstallen is een bescheiden inpassing voldoende. De bestaande rij knotwilgen aan de zuidzijde van het perceel zal met circa 50 meter verlengt worden. Aangezien men hobbymatig paarden houdt is een verdere inpassing in en langs de weilanden niet wenselijk. Aangezien het landschap relatief open is, is er ook geen noodzaak voor een verdere inpassing.

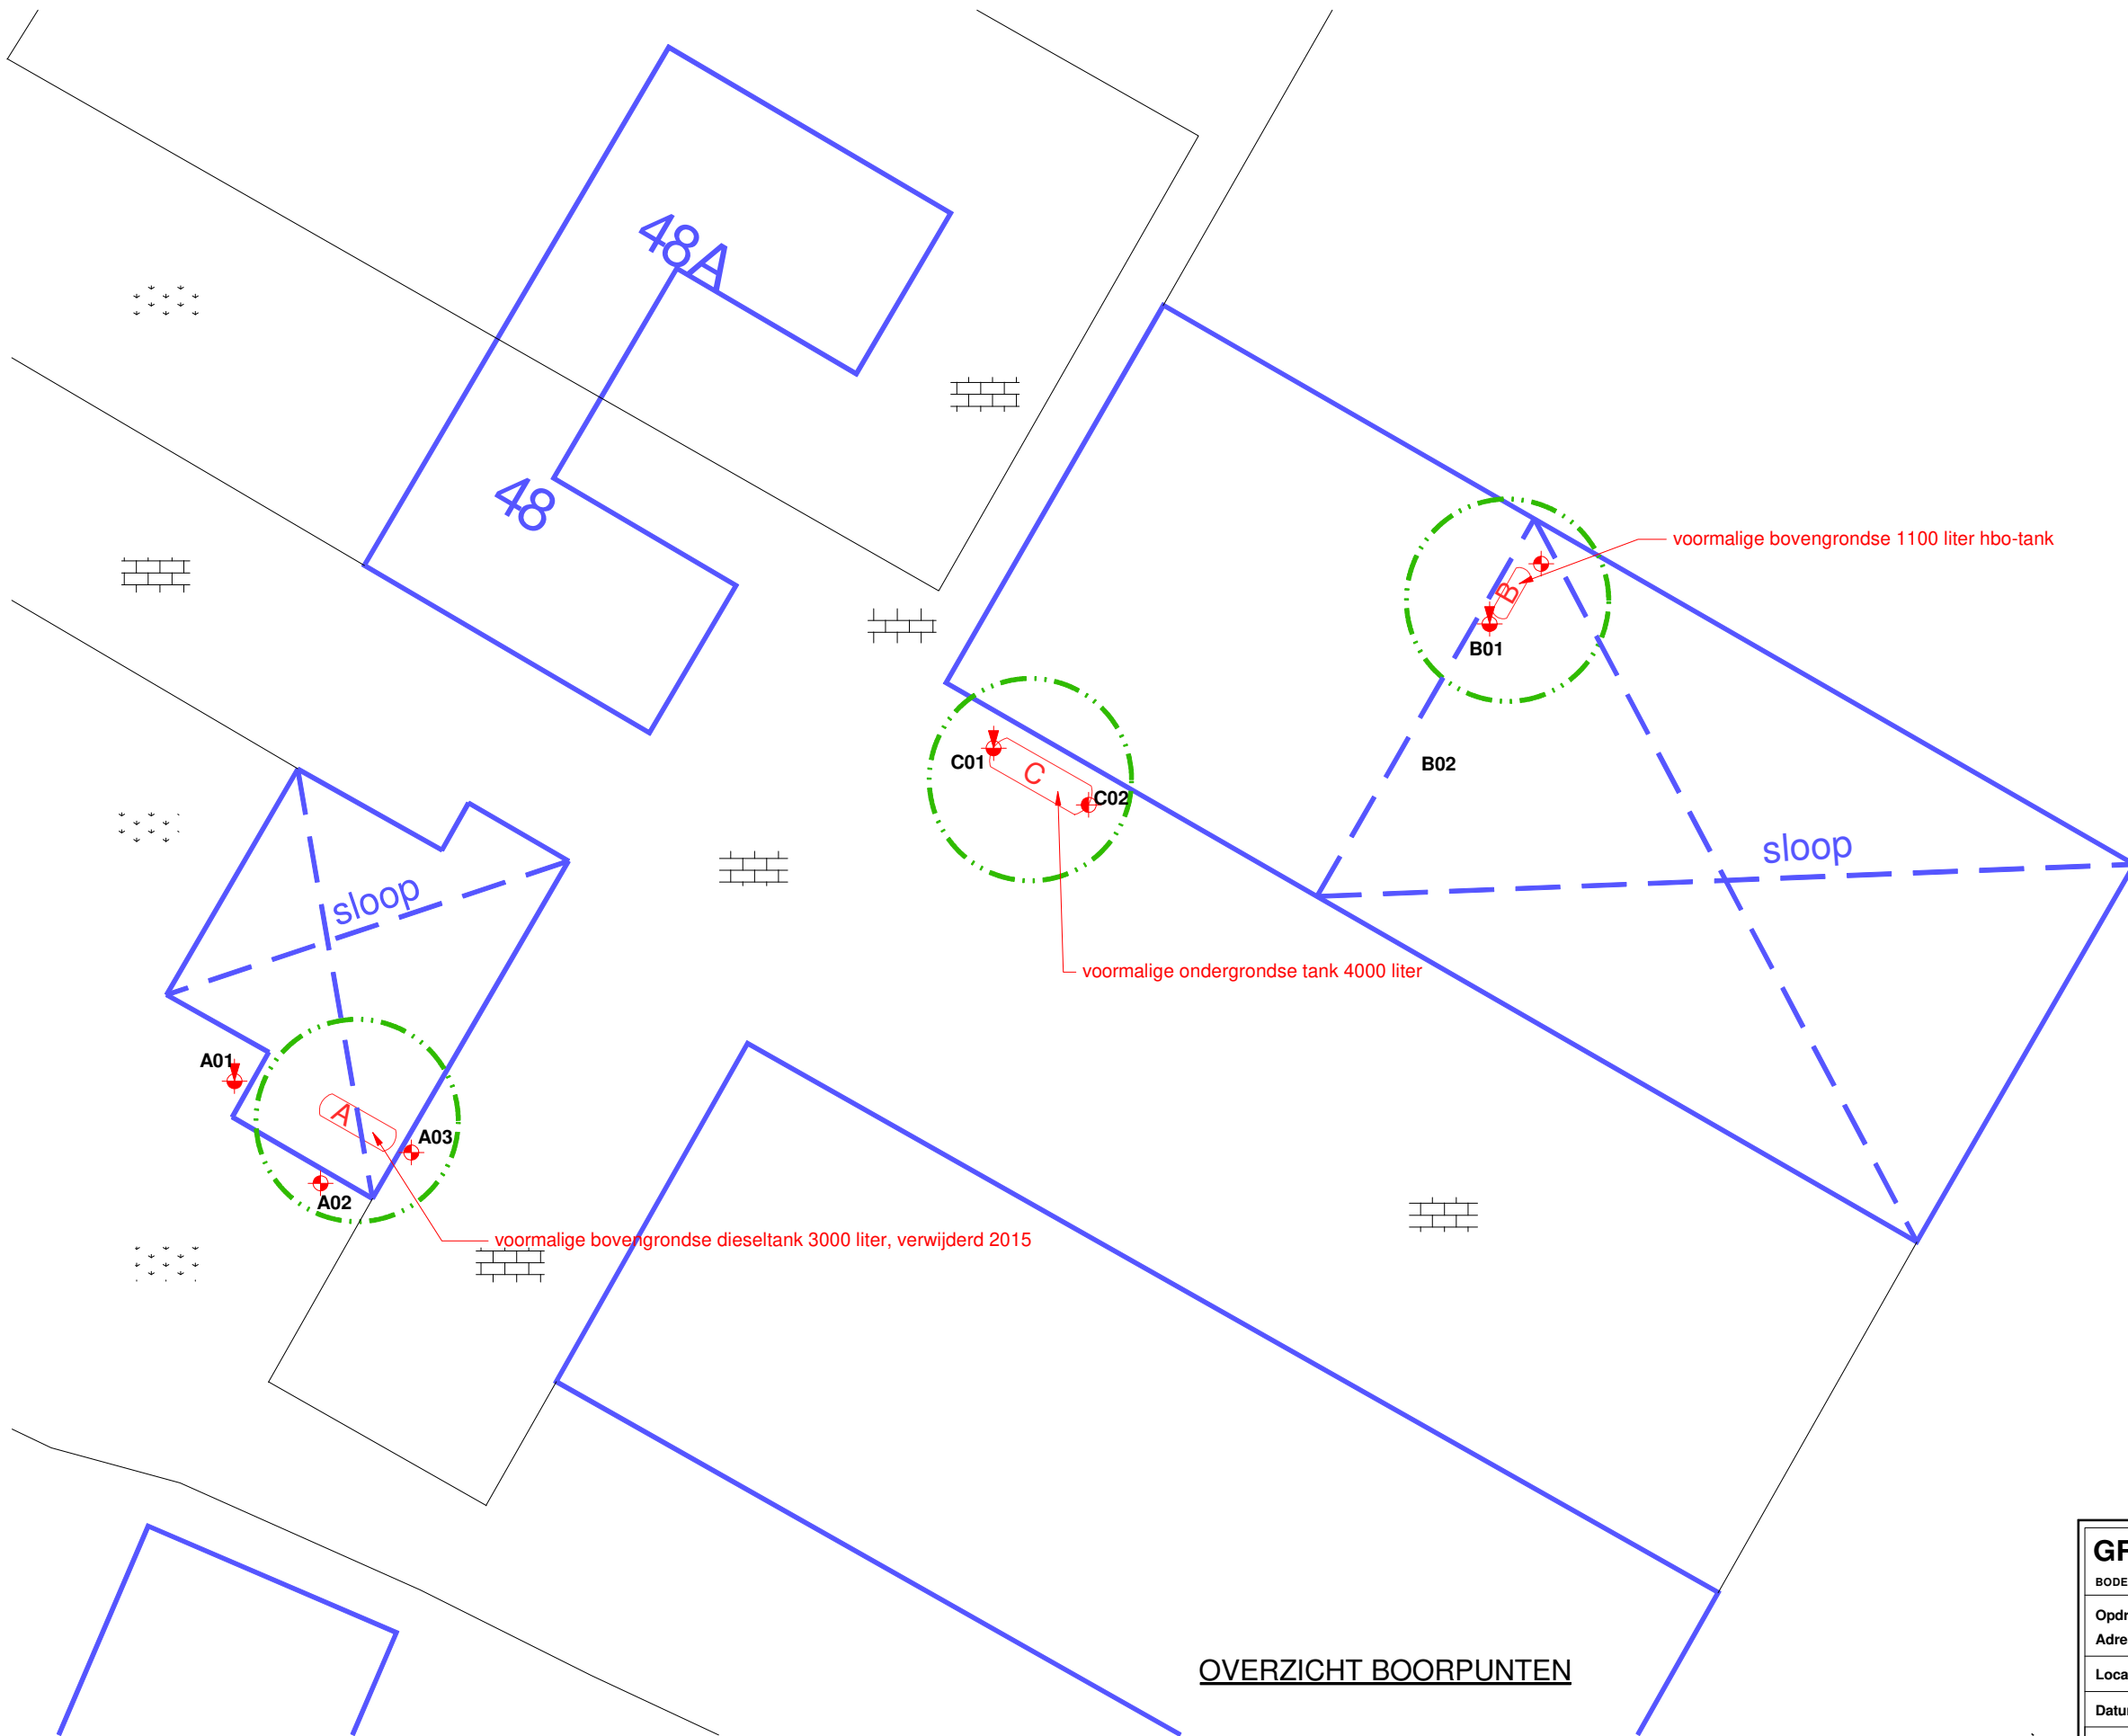
OVERZICHT BOORPUNTEN

**Overzicht boorpunten  
Kadastrale situatie  
Topografische aanduiding**

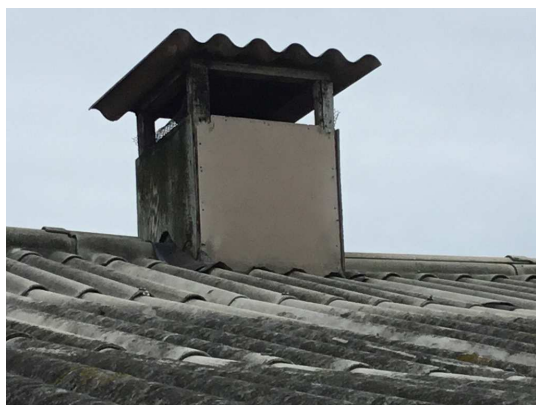
| <b>Hoeveelheid</b> | 0,8 m <sup>2</sup> | <b>Bevestiging</b> | gespijkerd |
| <b>Bereikbaarheid</b> | slecht | <b>Risicoklasse</b> | 2 buitensanering |

Vent.koker

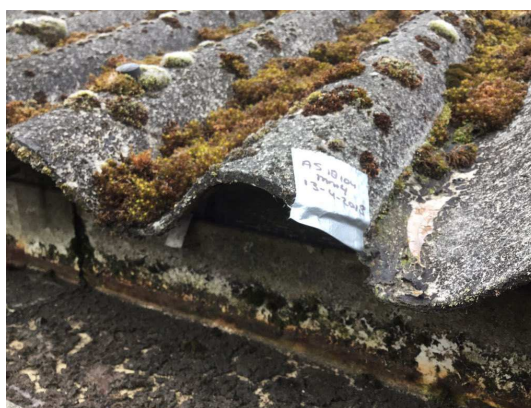
| <b>Hoeveelheid</b> | 375 m <sup>2</sup> | <b>Bevestiging</b> | geschroefd |
| <b>Bereikbaarheid</b> | matig | <b>Risicoklasse</b> | 2 buitensanering |

Gebouw B

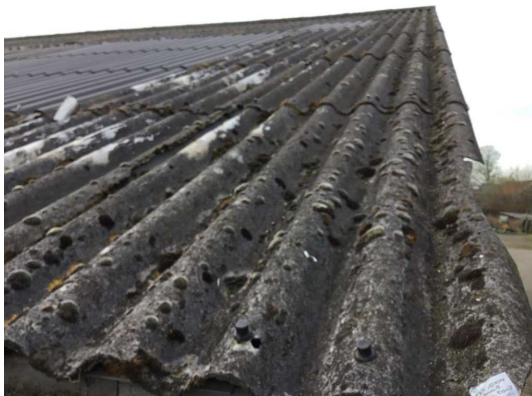
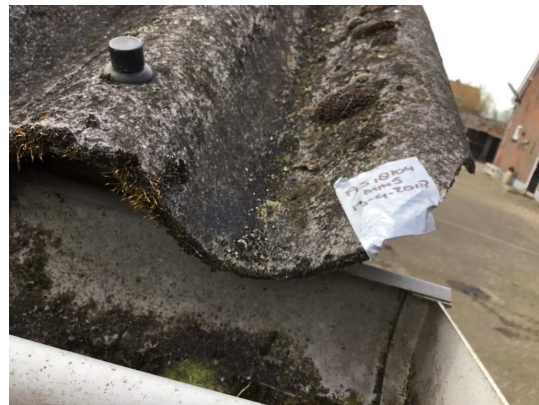
| <b>Hoeveelheid</b> | 735 m <sup>2</sup> | <b>Bevestiging</b> | geschroefd |
| <b>Bereikbaarheid</b> | matig | <b>Risicoklasse</b> | 2A buitensanering |

Golfplaat dak

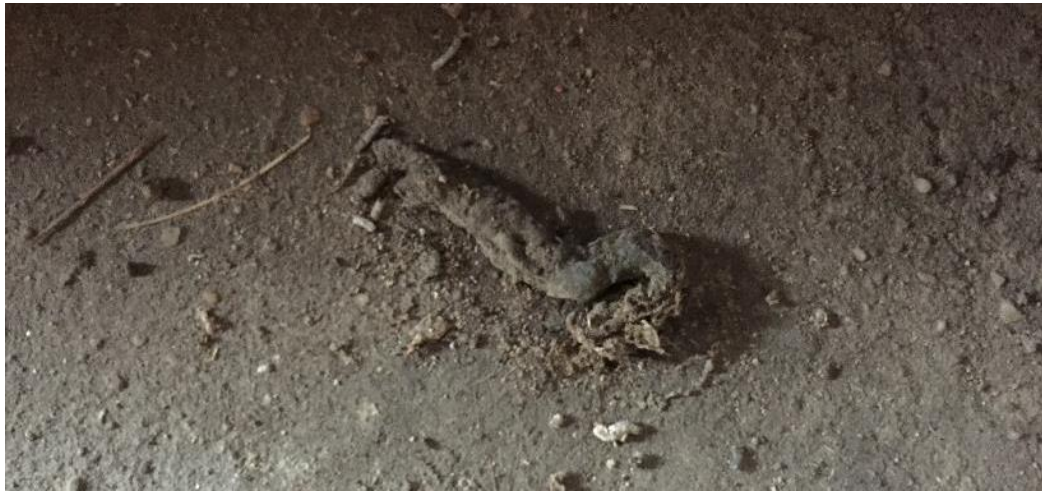
*Figuur 2 In één van de schuren is een uitwerpsel van een marterachtigen waargenomen. (bron: arcgis.com).*

De locatie betreft twee (woon)boerderijen en 3 schuren. Zoogdieren prefereren een leefomgeving waarin voldoende voedsel, rust- en voortplantingsmogelijkheden aanwezig zijn. In de omgeving is het voorkomen bekend van: egel, boommarter, wezel, bunzing, ree, haas, konijn en mol. De schuren zijn nauwkeurig geïnspecteerd op sporen en verblijfplaatsen van marterachtigen. In een van de schuren is een uitwerpsel van een marterachtigen waargenomen. Het uitwerpsel is al zeer lange tijd aanwezig, is diep ingedroogd en voor een deel ontbonden. Gezien het feit dat het uitwerpsel gedateerd is en er maar één is aangetroffen, kunnen negatieve effecten op marterachtigen uitgesloten worden.

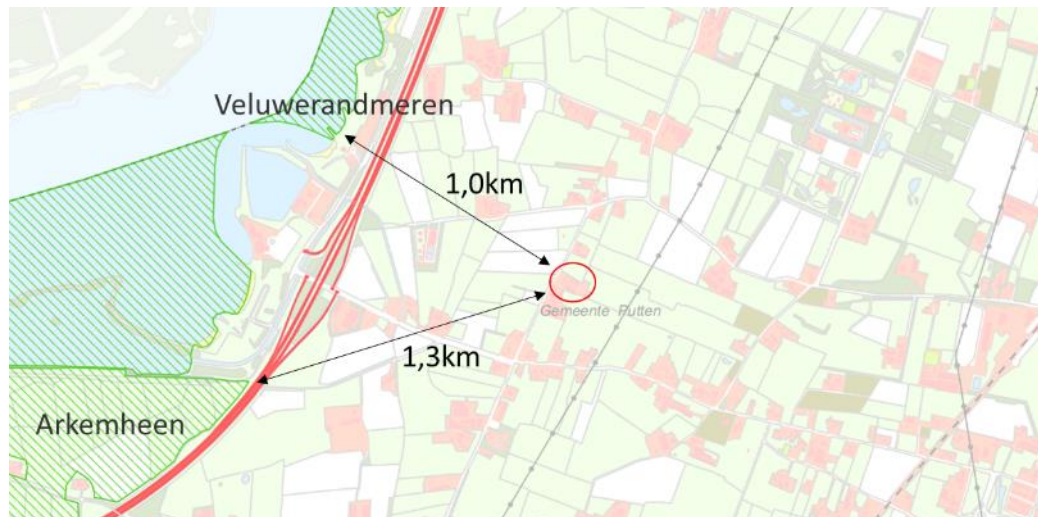
Figuur 4 Binnen een straal van 1,0km rondom de planlocatie (rood kader) bevindt zich het dichtstbijzijnde Natura2000 vogel- en habitatrichtlijngebieden Veluwevloedmeren. Op een afstand van circa 1,3km bevindt zich het Arkemheen (bron: natura2000.eea.europa.eu).

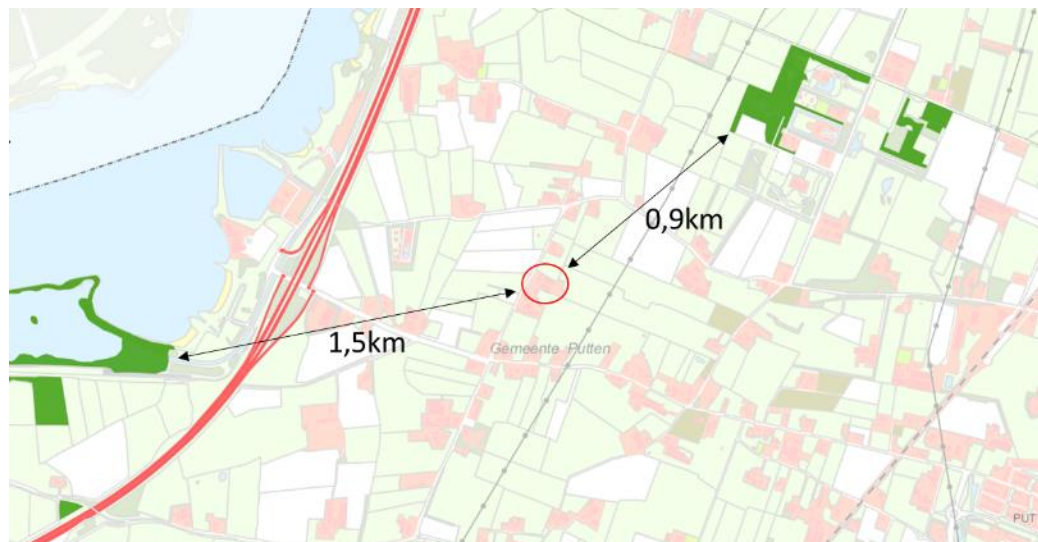
Figuur 5 Binnen een straal van 0,9km rondom de planlocatie (rood kader) bevindt zich het dichtstbijzijnde Natuurnetwerk Nederland (bron: kaarten.gelderland.nl).

Dichtstbijzijnde gebieden van het Natuurnetwerk Nederland ligt op circa 0,9km afstand tot de planlocatie (figuur 5). De beoogde ruimtelijke ontwikkeling op de planlocatie leidt niet tot aantasting van de landschappelijke kwaliteit en de wezenlijke natuurwaarden van het Natuurnetwerk Nederland. Gezien de afstand tussen de planlocaties en de gebieden van het natuurnetwerk is er geen sprake van externe werking (geen toetsingskader).

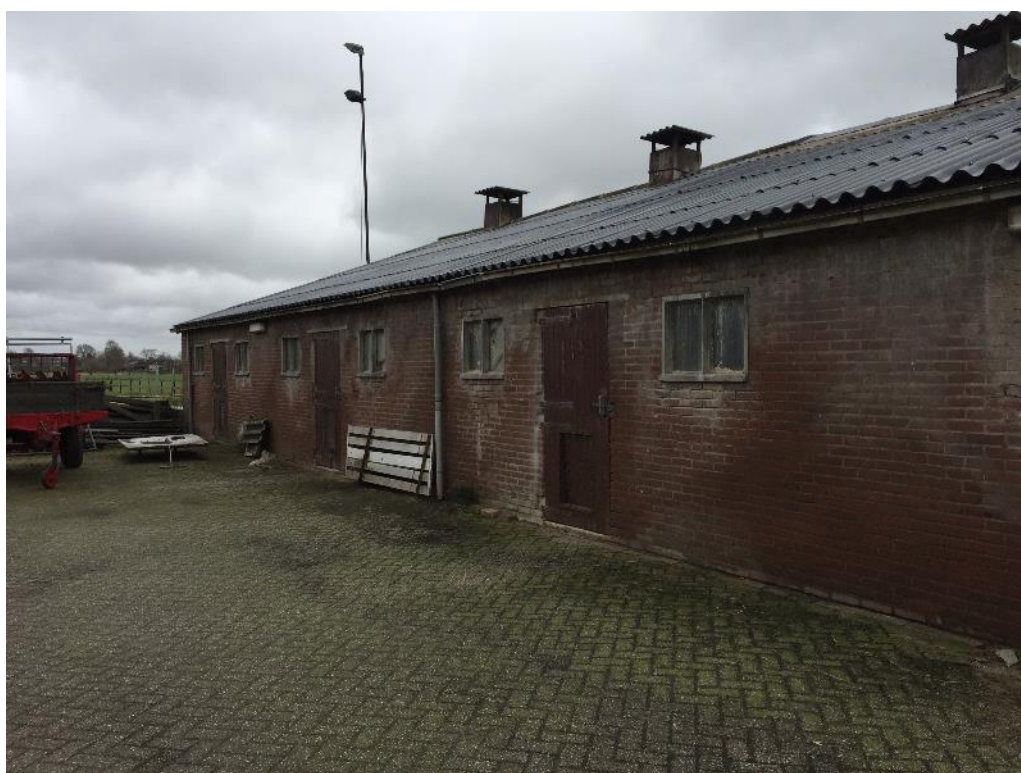
*Figuur 2 Een van de stallen betreft een voormalige varkensstal en is opgetrokken uit gemetselde muren en een golfplaten dak.*

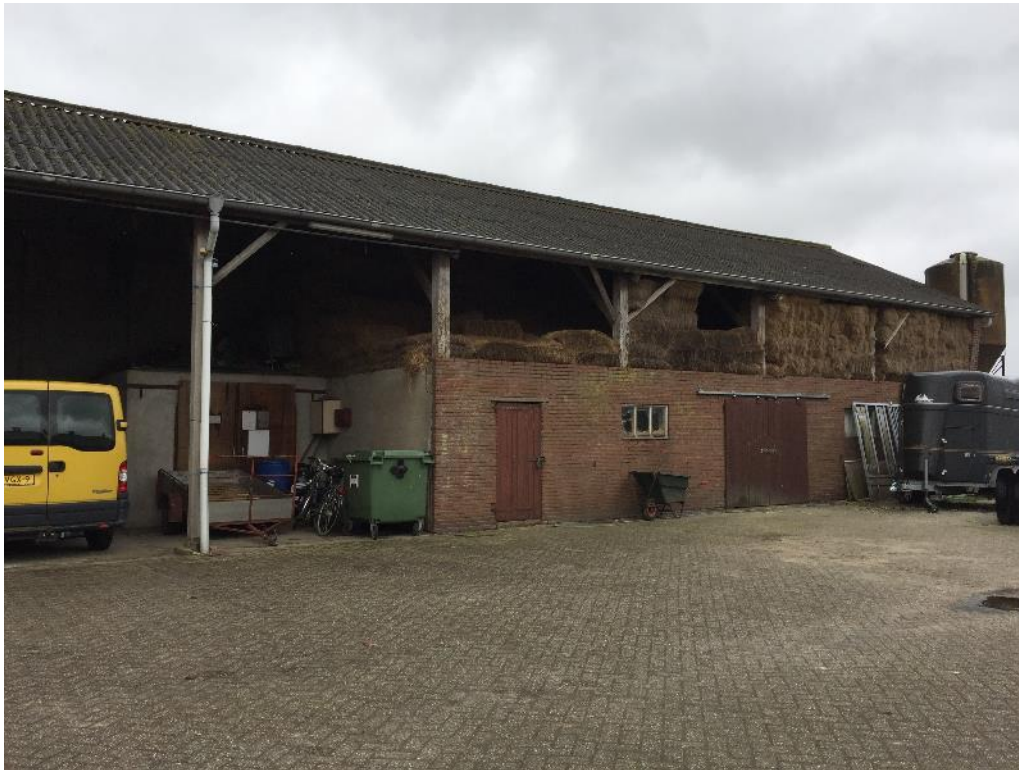
*Figuur 3 De andere schuur is thans in gebruik als paardenstal. Bovenin is een opslag voor hooibalen aanwezig.*

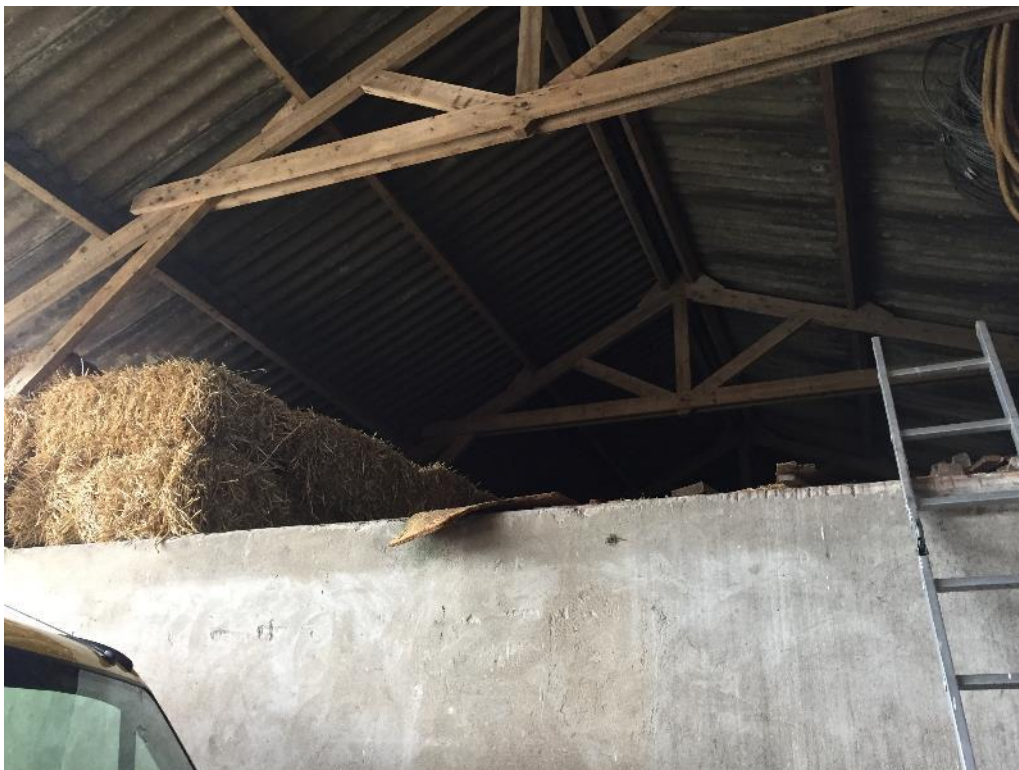
*Figuur 4 In de opslag zijn geen sporen van uilen- en/of roofvogelsoorten aangetroffen.*

Ten aanzien van uilen- en/of roofvogelsoorten zijn geen sporen (o.a. veren, uitwerpselen, braakballen, prooiresten en krijtsproten) op de planlocatie waargenomen die duiden op de aanwezigheid van deze soorten. Gelet op de afwezigheid van sporen (bij frequent gebruik zijn o.a. grote hopen braakballen zichtbaar), het ontbreken van geschikte mogelijkheden voor een vaste rust- en verblijfplaats en het ontbreken van overige waarnemingen en/of nestlocaties in de directe omgeving kan uitgesloten worden dat het perceel onderdeel uitmaakt van functioneel leefgebied. Het perceel kan incidenteel gebruikt worden door deze soorten. Tijdens de inspectie is een torenvalk waargenomen. Echter komt er door de beoogde ontwikkeling meer potentieel functioneel leefgebied voor uilen en/of roofvogels ervoor terug. Door de revitalisatie van het terrein zal er meer optimaal functioneel leefgebied ontstaan, waar uilen- en/of roofvogelsoorten gebruik van kunnen maken. Effecten ten aanzien van vogelsoorten met een jaarrond beschermde nestlocatie zijn uitgesloten.

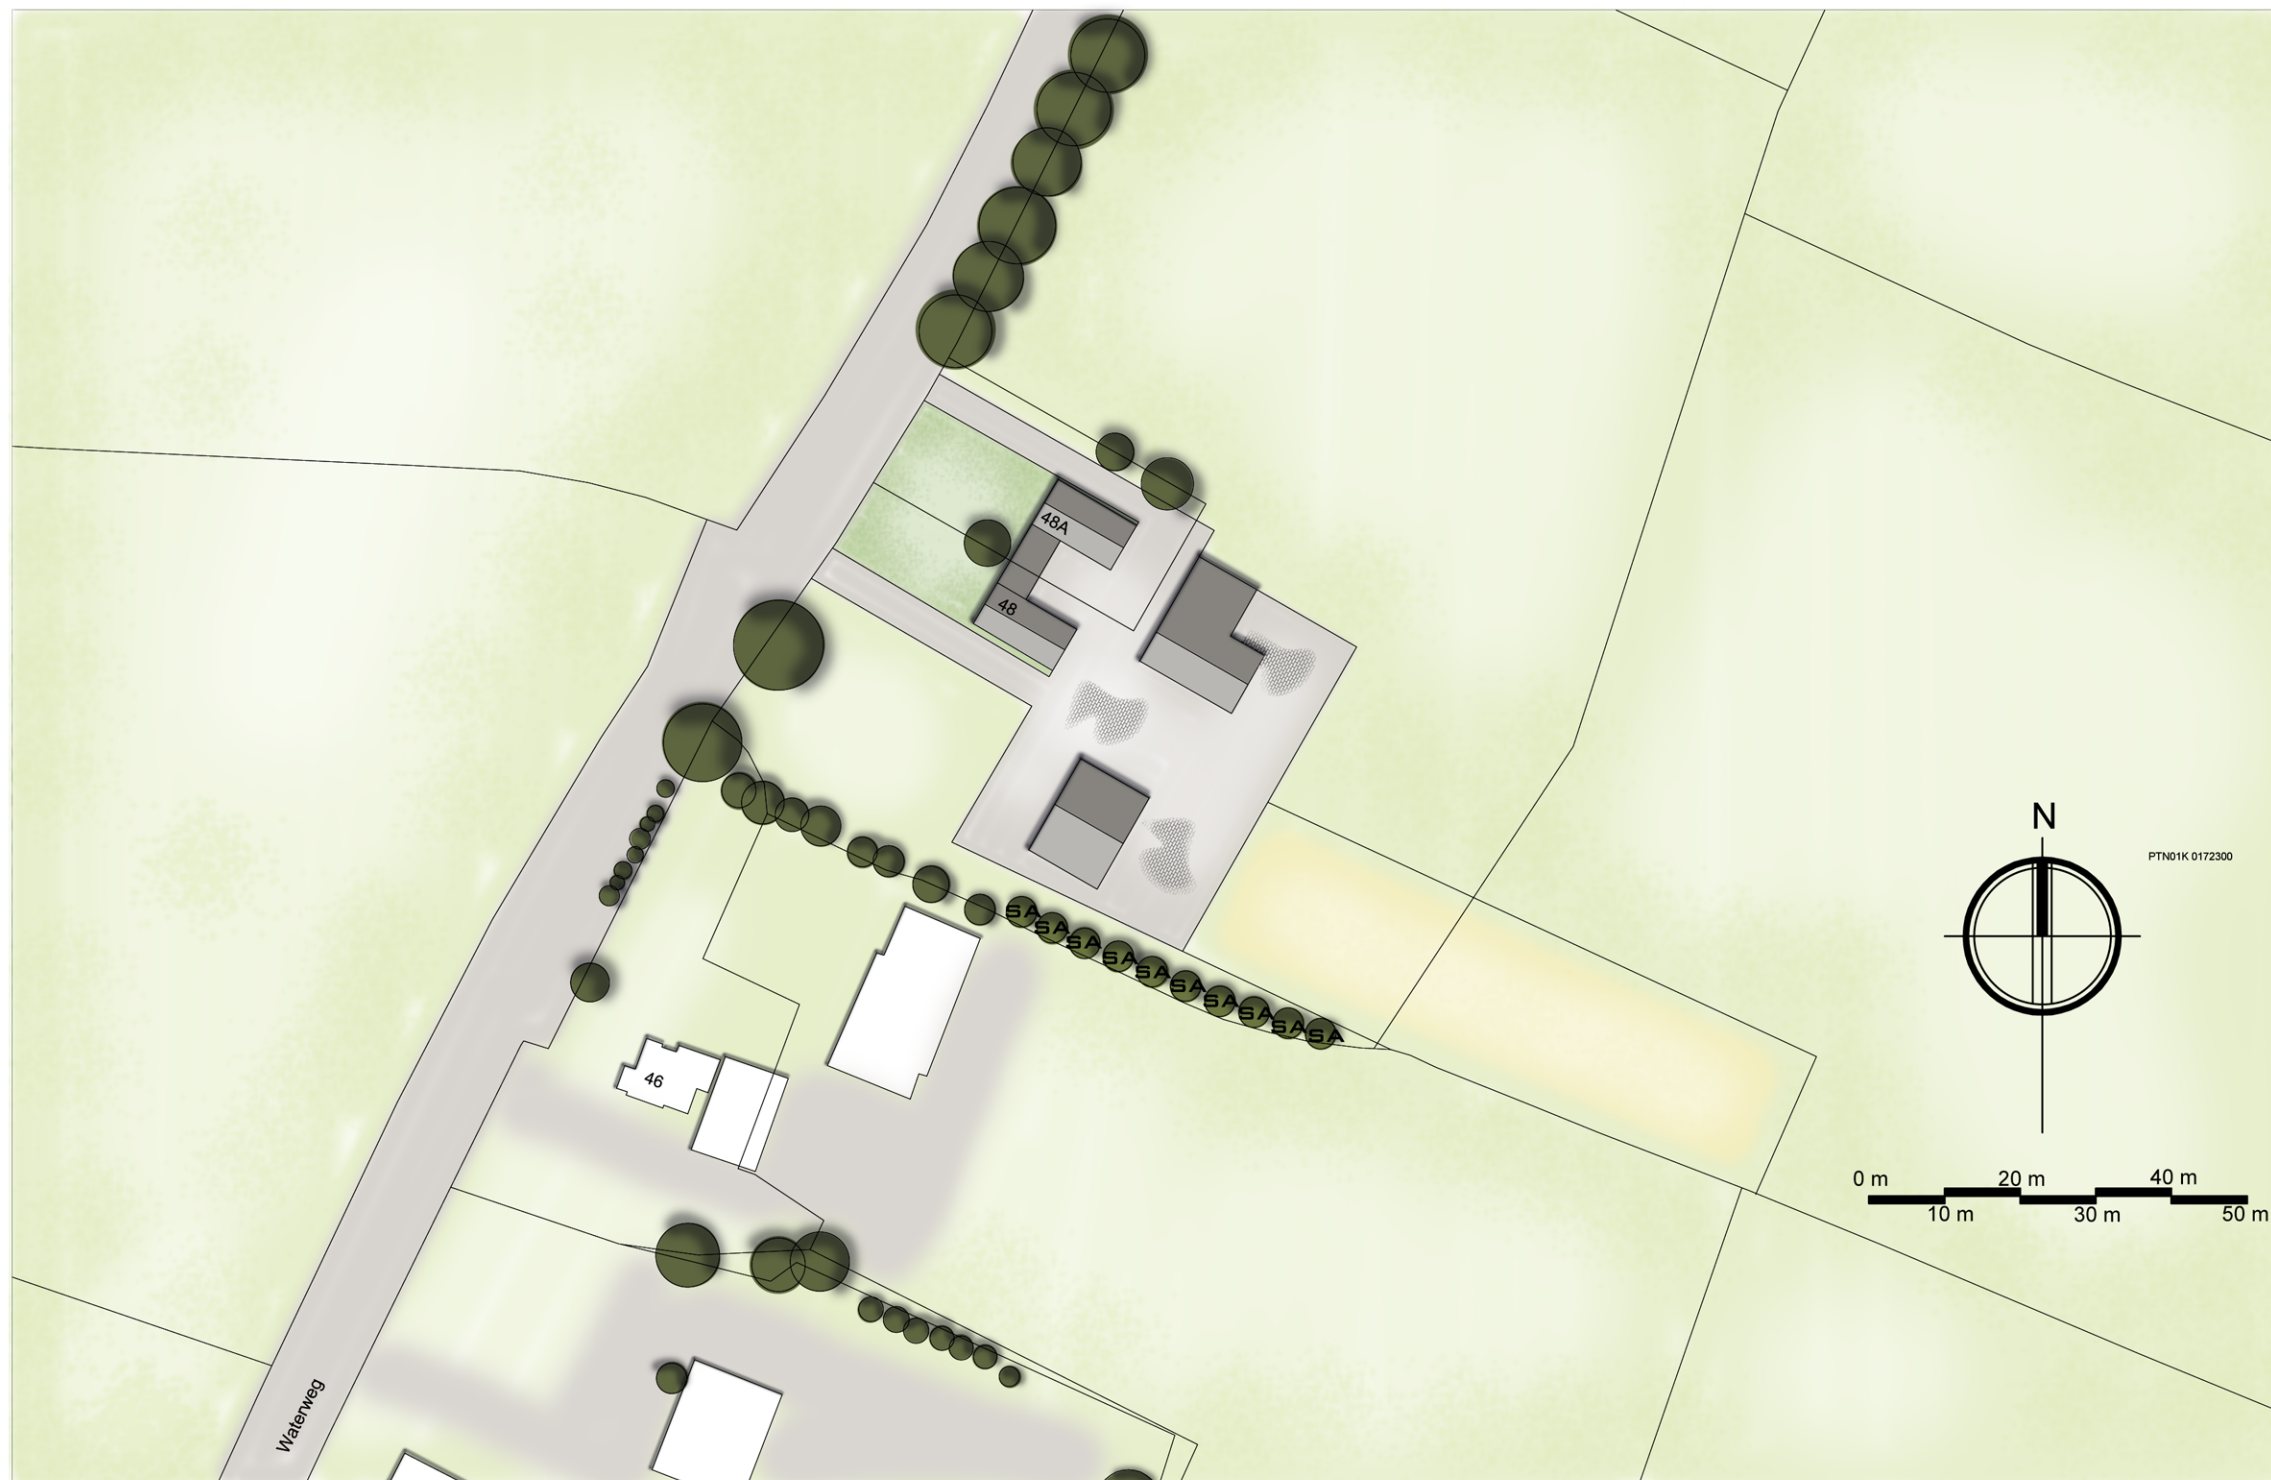
## **Bijlage 2      Landschappelijke inpassing**

SCHAAL 1:1000

BEPLANTING:  
SA = SALIX ALBA
