## VERKENNEND BODEMONDERZOEK

**Drosteweg (achter Calcariaweg 35)  
Putten**

kenmerk PJ Milieu BV: 20047201A

*datum rapport:* 20 juli 2020

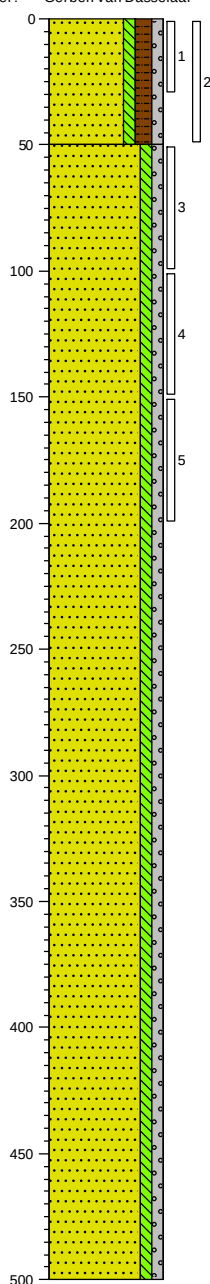
**Boring:** 1  
**Datum:** 14-7-2020  
**Boormeester:** Gerben van Dasselaar

0 gras  
 Zand, matig fijn, zwak siltig,  
 matig humeus, zwak grindig,  
 donkerbruin, River

50  
 Zand, matig fijn, zwak siltig,  
 zwak grindig, beige, River

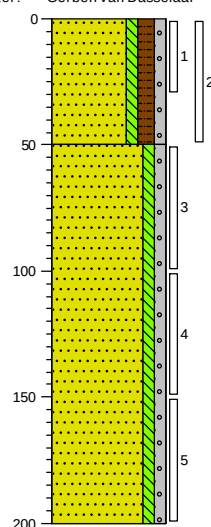
**Boring:** 2  
**Datum:** 14-7-2020  
**Boormeester:** Gerben van Dasselaar

0 gras  
 Zand, matig fijn, zwak siltig,  
 matig humeus, zwak grindig,  
 donkerbruin, River

50  
 Zand, matig fijn, zwak siltig,  
 zwak grindig, beige, River

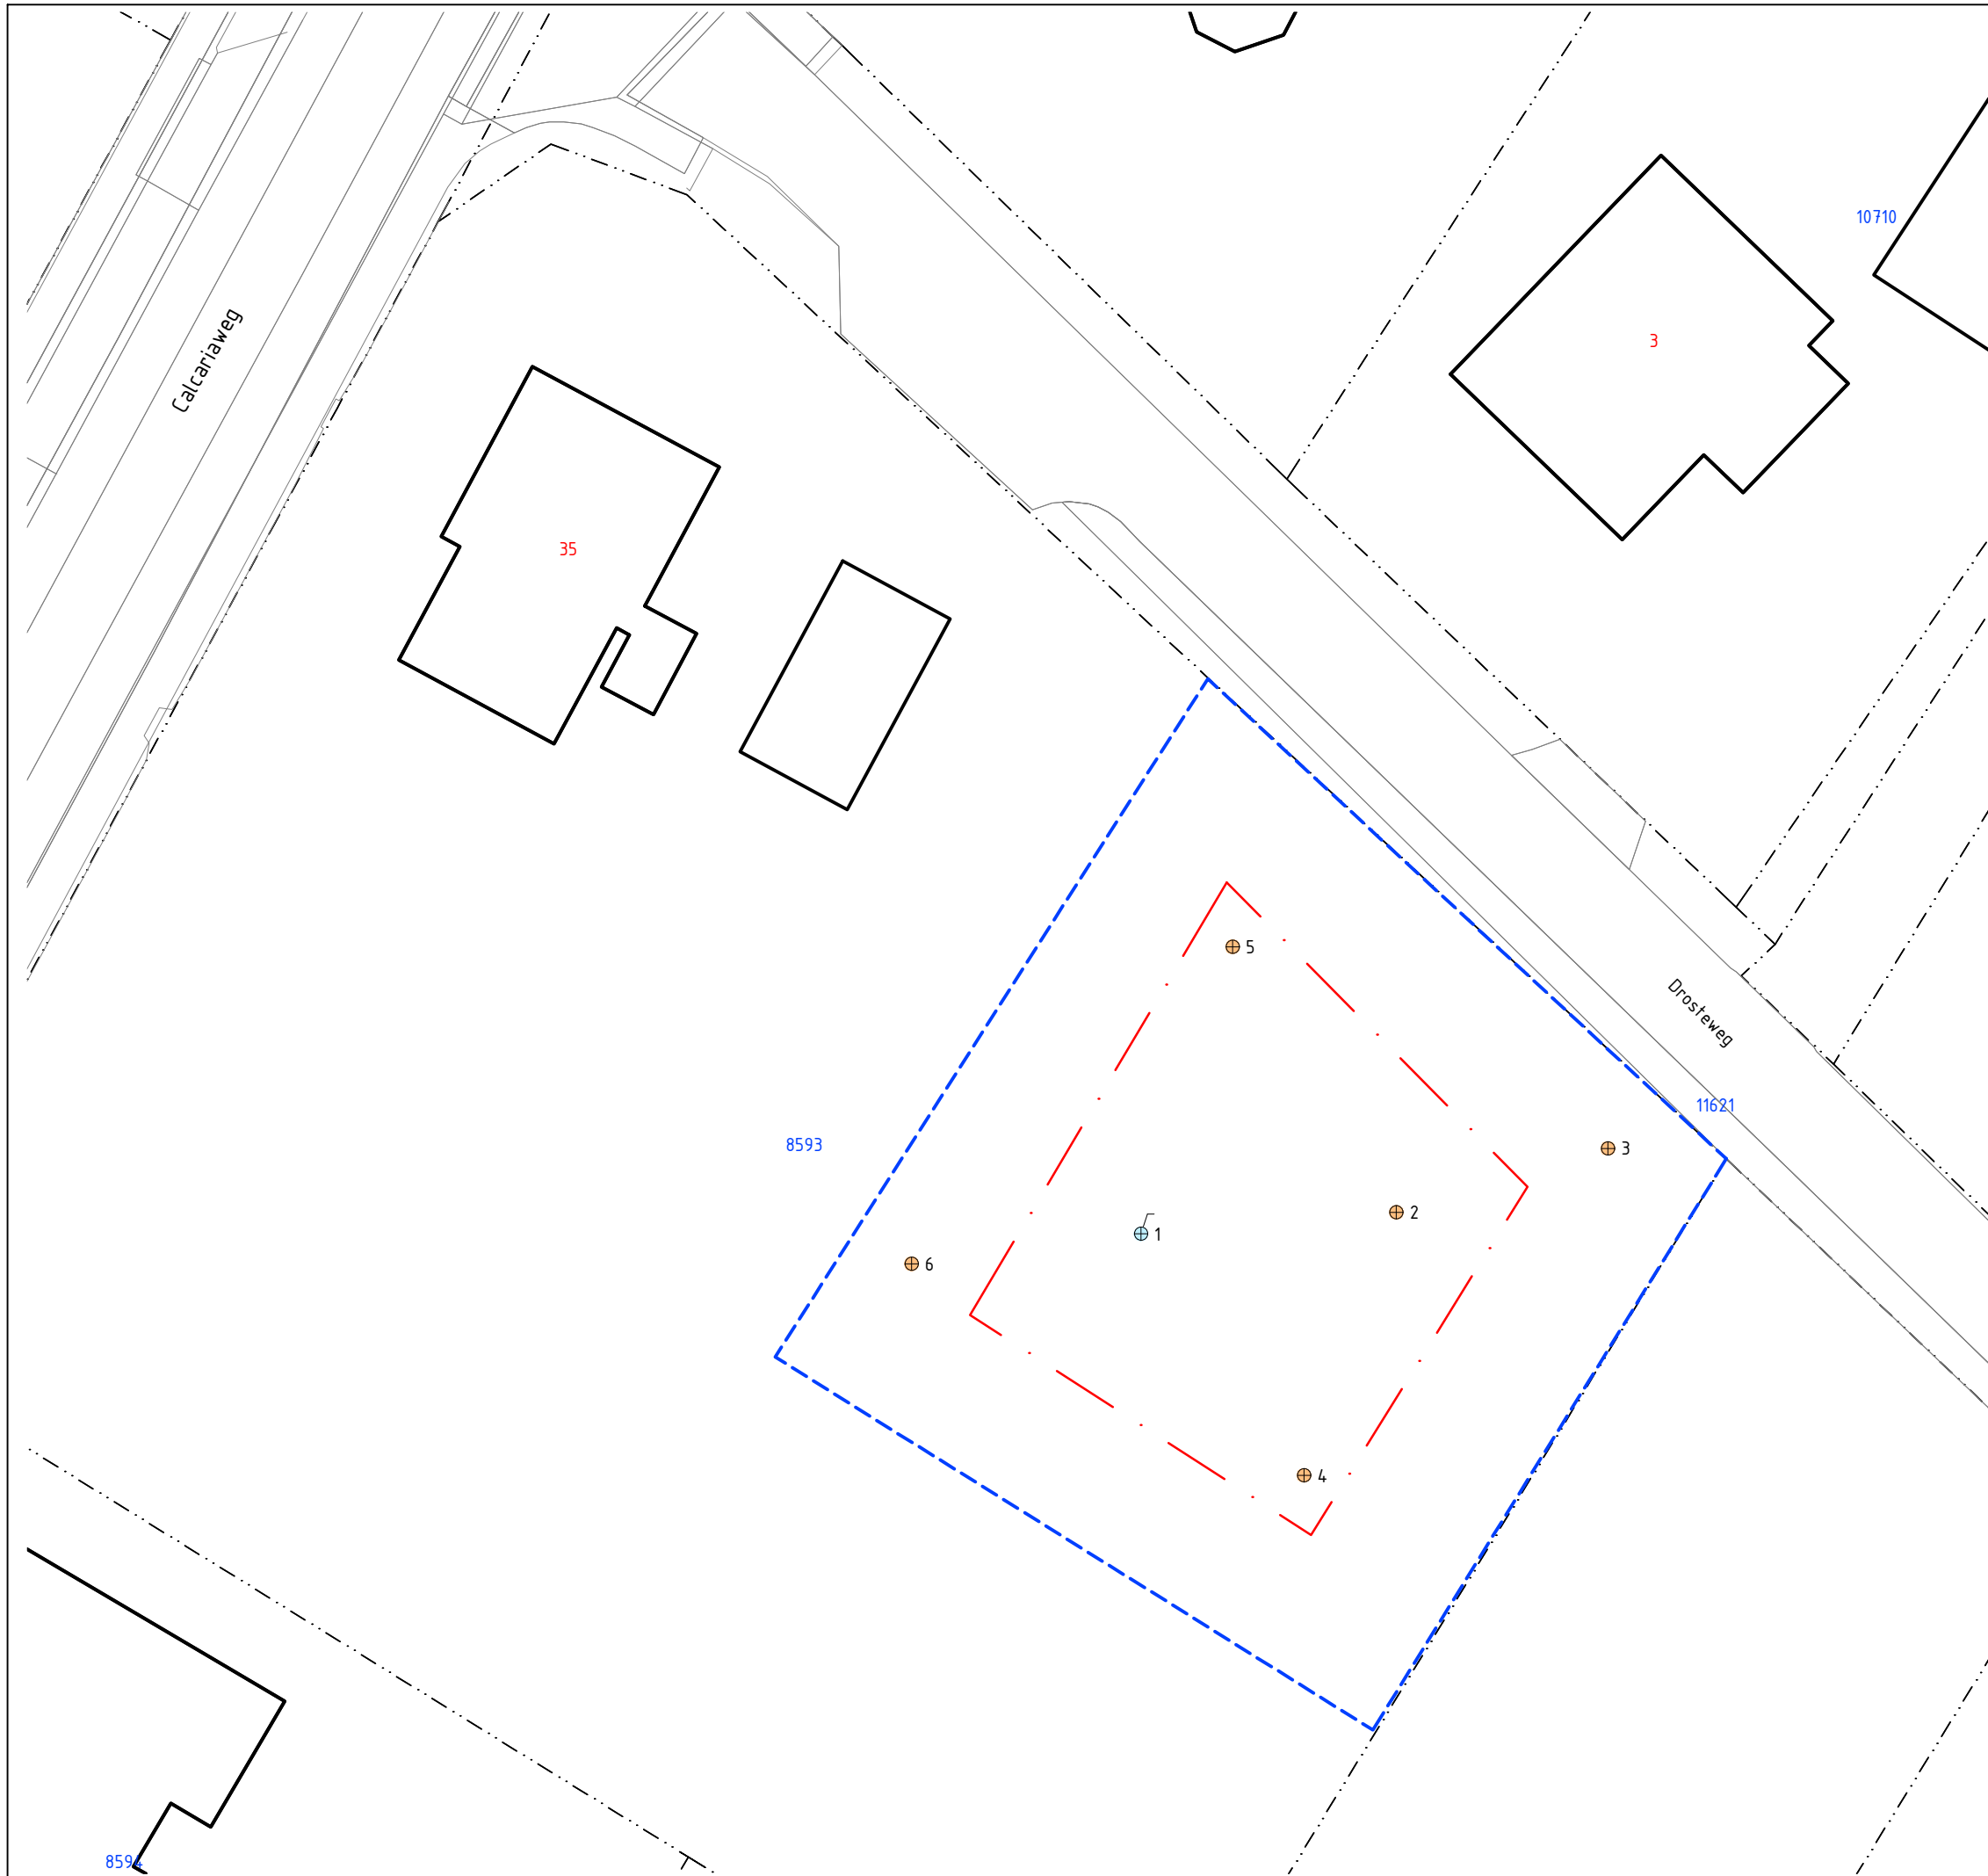
Op de onderzoekslocatie is weiland en een moestuin (meest westelijke deel) aanwezig. Op of in de bodem zijn geen handmatig ondoordringbare lagen (bijvoorbeeld beton, asfalt of puin) aanwezig. Tijdens de visuele inspectie van de locatie zijn geen bodembedreigende activiteiten aangetroffen. Te denken valt hierbij aan (ondergrondse) brandstoftanks of een relevante opslag van vloeistoffen. De locatie maakt een verzorgde indruk. In bijlage 6 is een situatietekening opgenomen.

- LEGENDA
- Boring
  - 25 Huisnummer
  - 1234 Perceelsnummer
  - Onderzoekslocatie
  - Bouwlocatie
  - Bebouwing (buitenmuur)
  - Perceelsgrens (Kadaster)
  - Topografie
