## Verkennd bodemonderzoek

Adres: Harderwijkerstraat 70  
Postcode, Plaats: 3881 EJ Putten

Projectnummer: **1926081**  
Versie: **01**  
Revisiestatus: Definitief

Uitvoering conform: NEN 5740

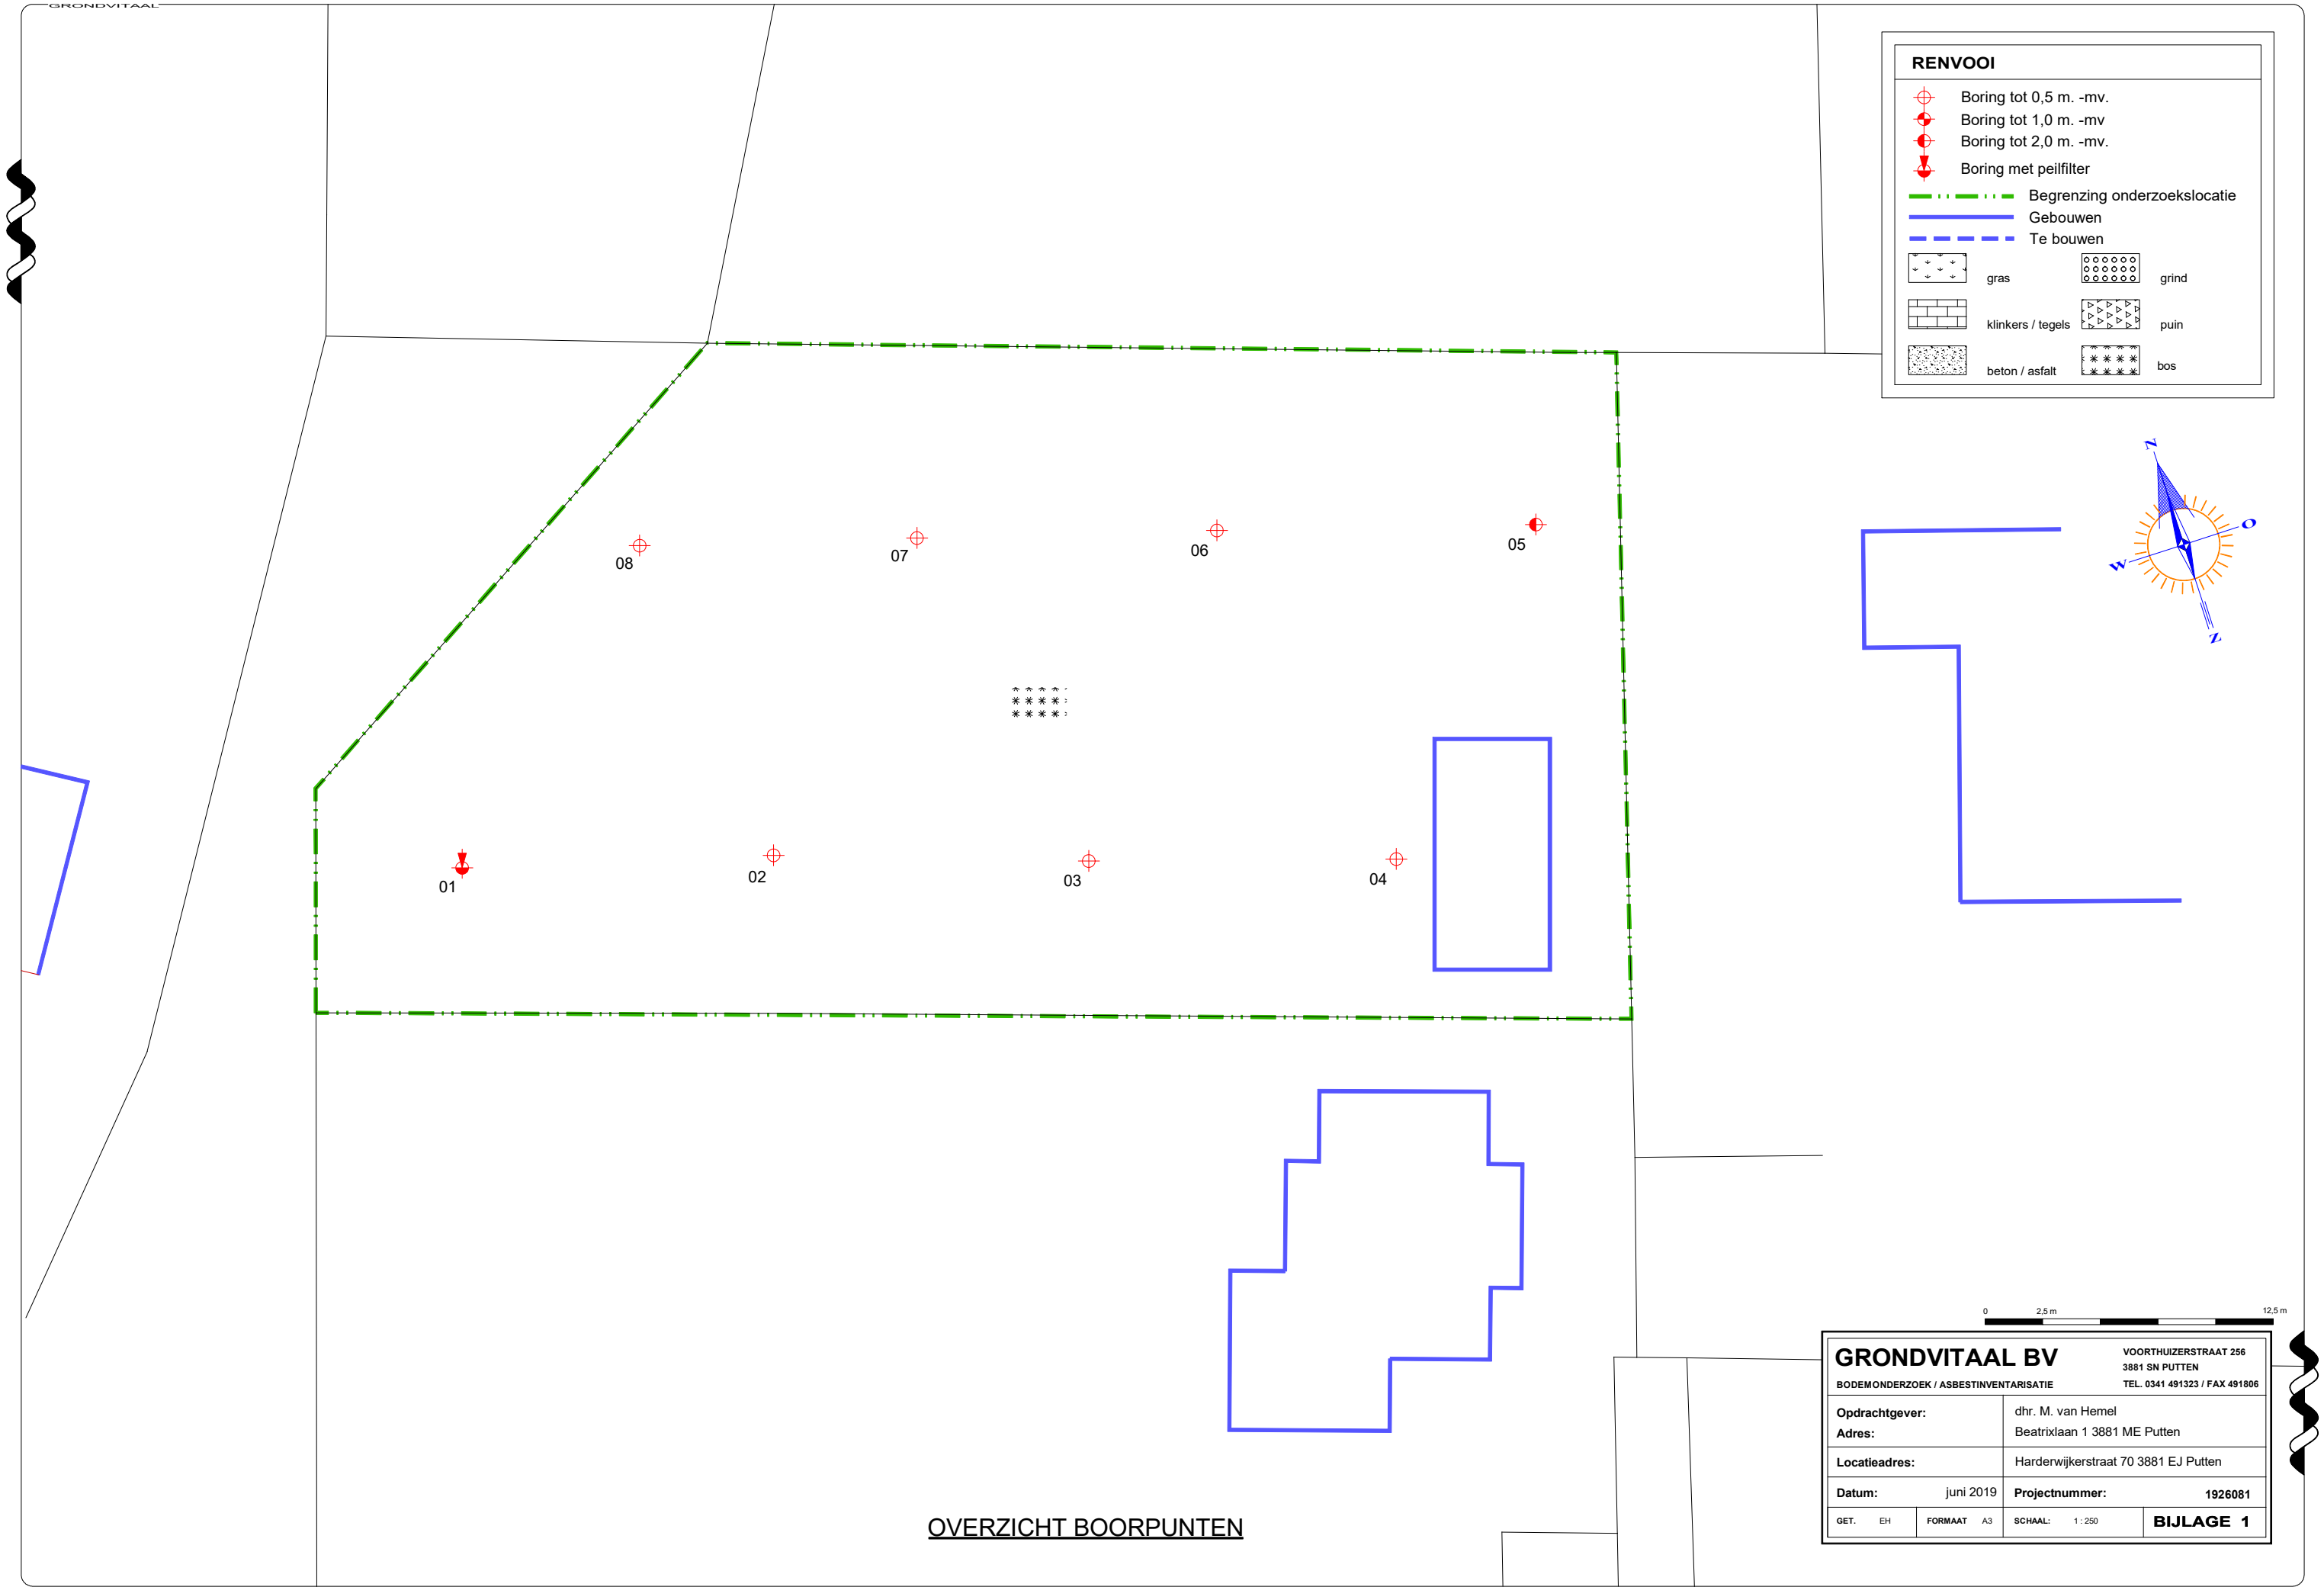
**BIJLAGE 1**

**Overzicht boorpunten  
Kadastrale situatie  
Topografische aanduiding**

Kadastrale gemeente Putten  
 Sectie C  
 Perceel 11676  
 Schaal 1 : 500

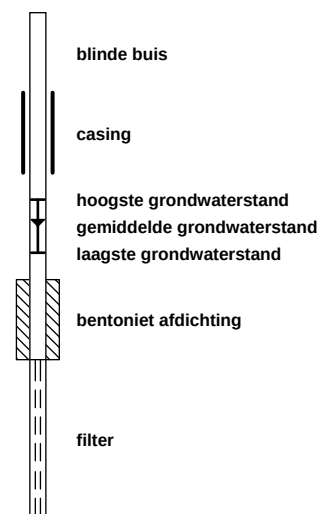
## Boring: 01

\*) Vervolgens is door middel van een proefboring (boring 1) tot 5,50 m. –mv. gebleken dat het grondwater zich op een grotere diepte dan 5,0 m.-mv. bevindt. Overeenkomstig NEN 5740 is het plaatsen van een peilbuis hierdoor achterwege gebleven.

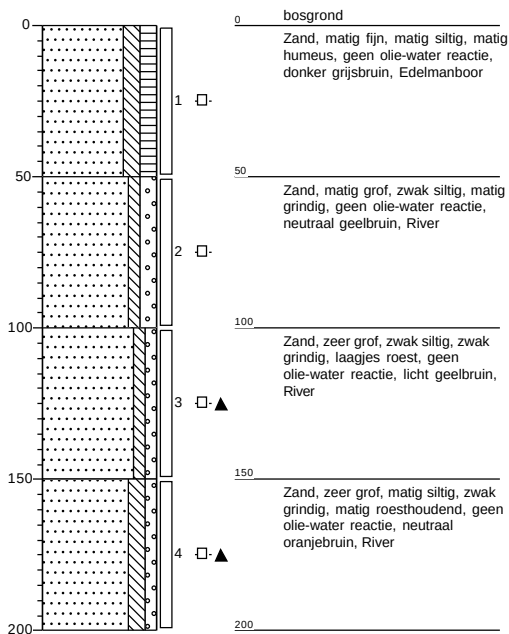
### Boring: 05

| Boring | Diepte boring (m -mv) | Traject (m -mv) | Grondsoort | Waargenomen bijzonderheden |
|---|---|---|---|---|
| 05 | 2,00 | 1,00 - 1,50 | Zand | laagjes roest |
| | | 1,50 - 2,00 | Zand | matig roesthoudend |
