## Verkennd bodemonderzoek

Adres: Hellerweg 18  
Postcode, Plaats: 3882 MV Putten

Projectnummer: **1623044**  
Versie: **01**  
Revisiestatus: Definitief

Uitvoering conform: NEN 5740

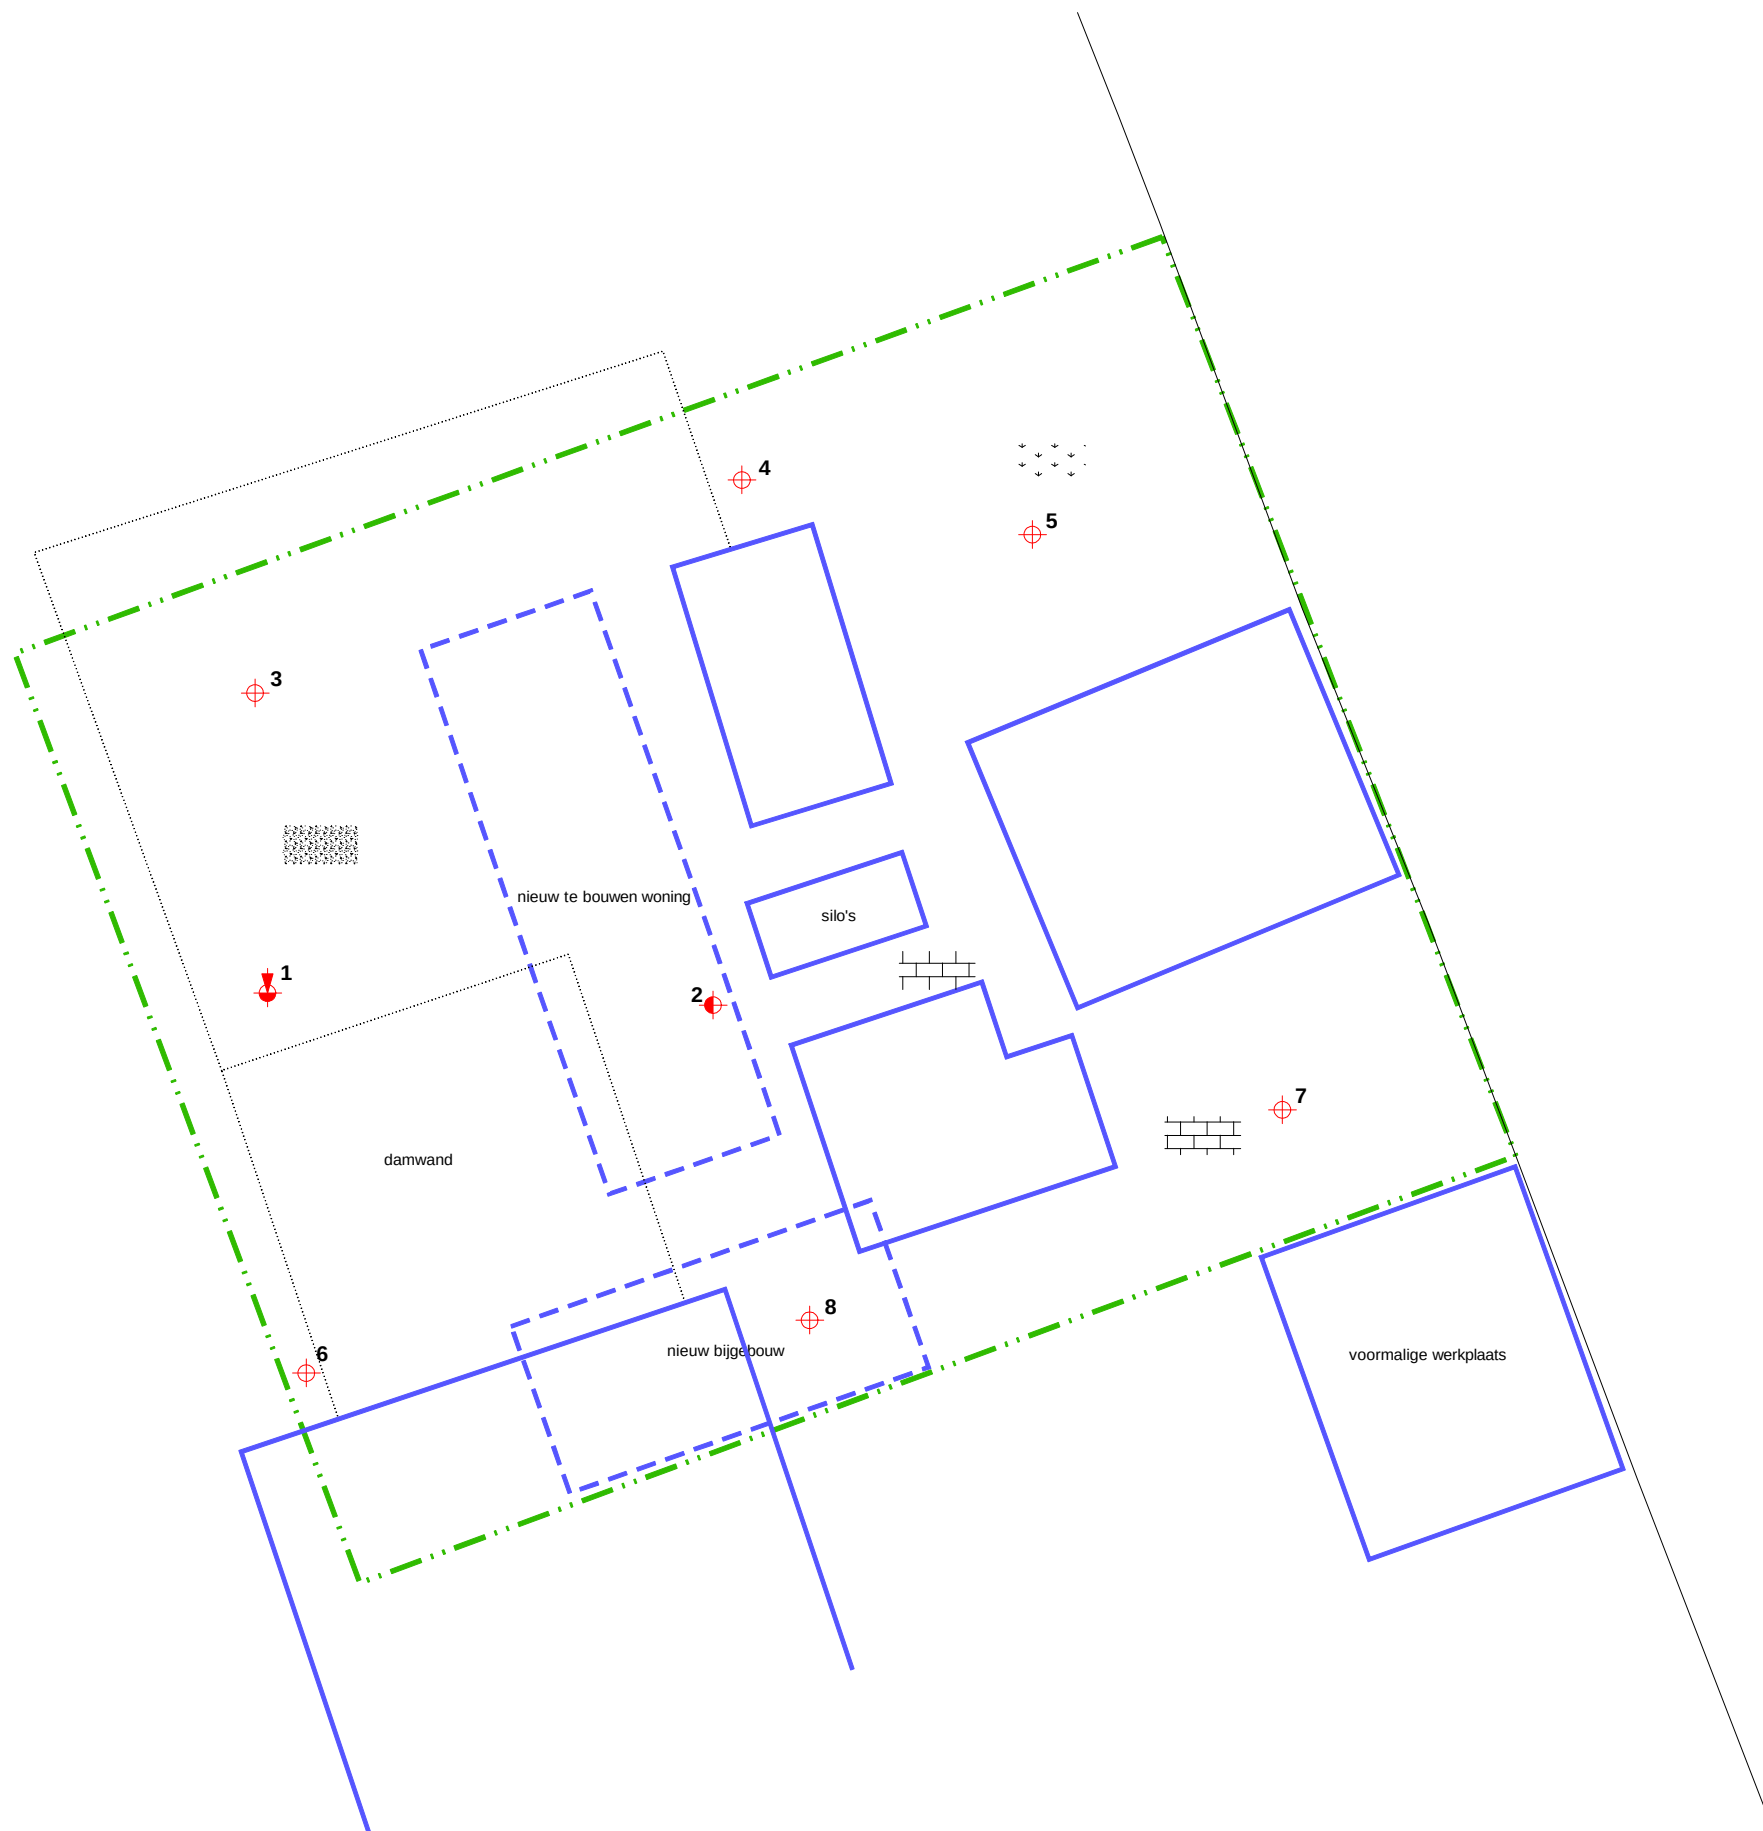
OVERZICHT BOORPUNTEN

Verdeeld over de onderzoekslocatie zijn in totaal **8** handboringen uitgevoerd (zie bijlage 1 voor boorpuntenoverzicht).

Voor een overzicht van de boorpunten wordt verwezen naar bijlage 1.

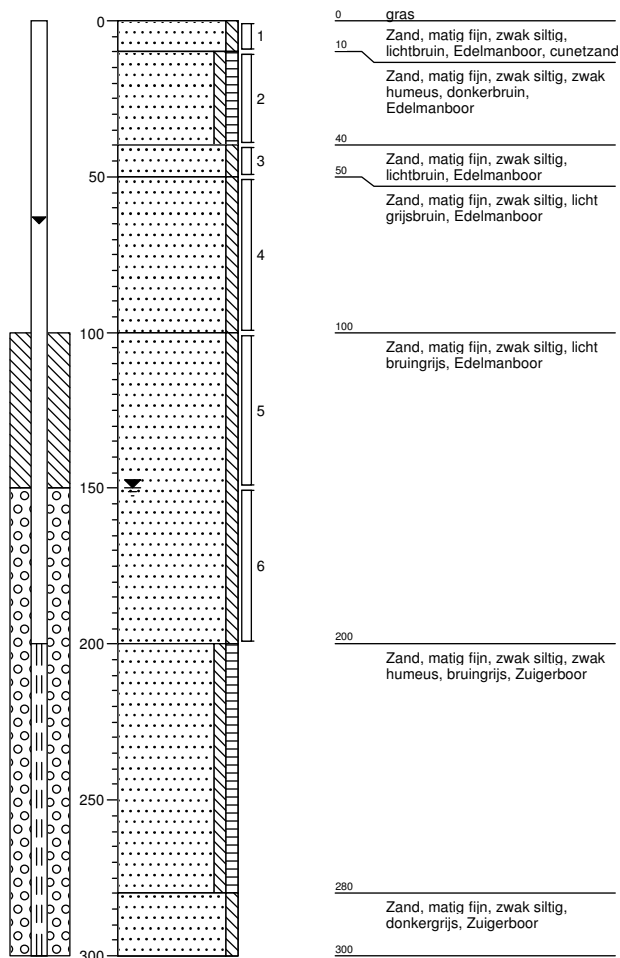
**Boring: 01**

| Peilbuis | Filterdiepte (m -mv) | Grondwaterstand (m -mv) | pH (-) | EC (µS/cm) | Troebelheid (NTU) |
|---|---|---|---|---|---|
| 01 | 2,00 - 3,00 | 0,65 | 6,6 | 430 | 45,05 |

Ter plaatse van de uitgevoerde grondboringen is vanaf het maaiveld tot 3,0 m. beneden het maaiveld overwegend matig fijn, zwak siltig zand aangetroffen in kleuren variërend van donkerbruin (bovengrond tot 0,5 m.) tot bruingrijs (ondergrond vanaf 0,5 m. en dieper). Voor bijmenging zie bijzonderheden.

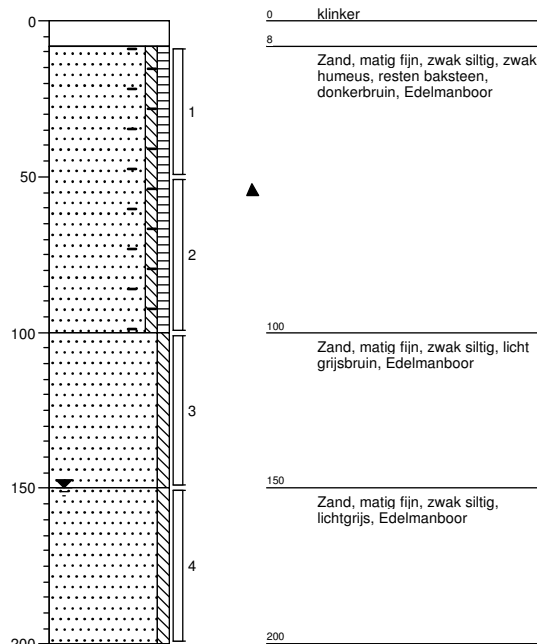
**Boring: 02**

| Boring | Diepte boring (m -mv) | Traject (m -mv) | Grondsoort | Waargenomen bijzonderheden |
|---|---|---|---|---|
| 02 | 2,00 | 0,08 - 1,00 | Zand | resten baksteen |

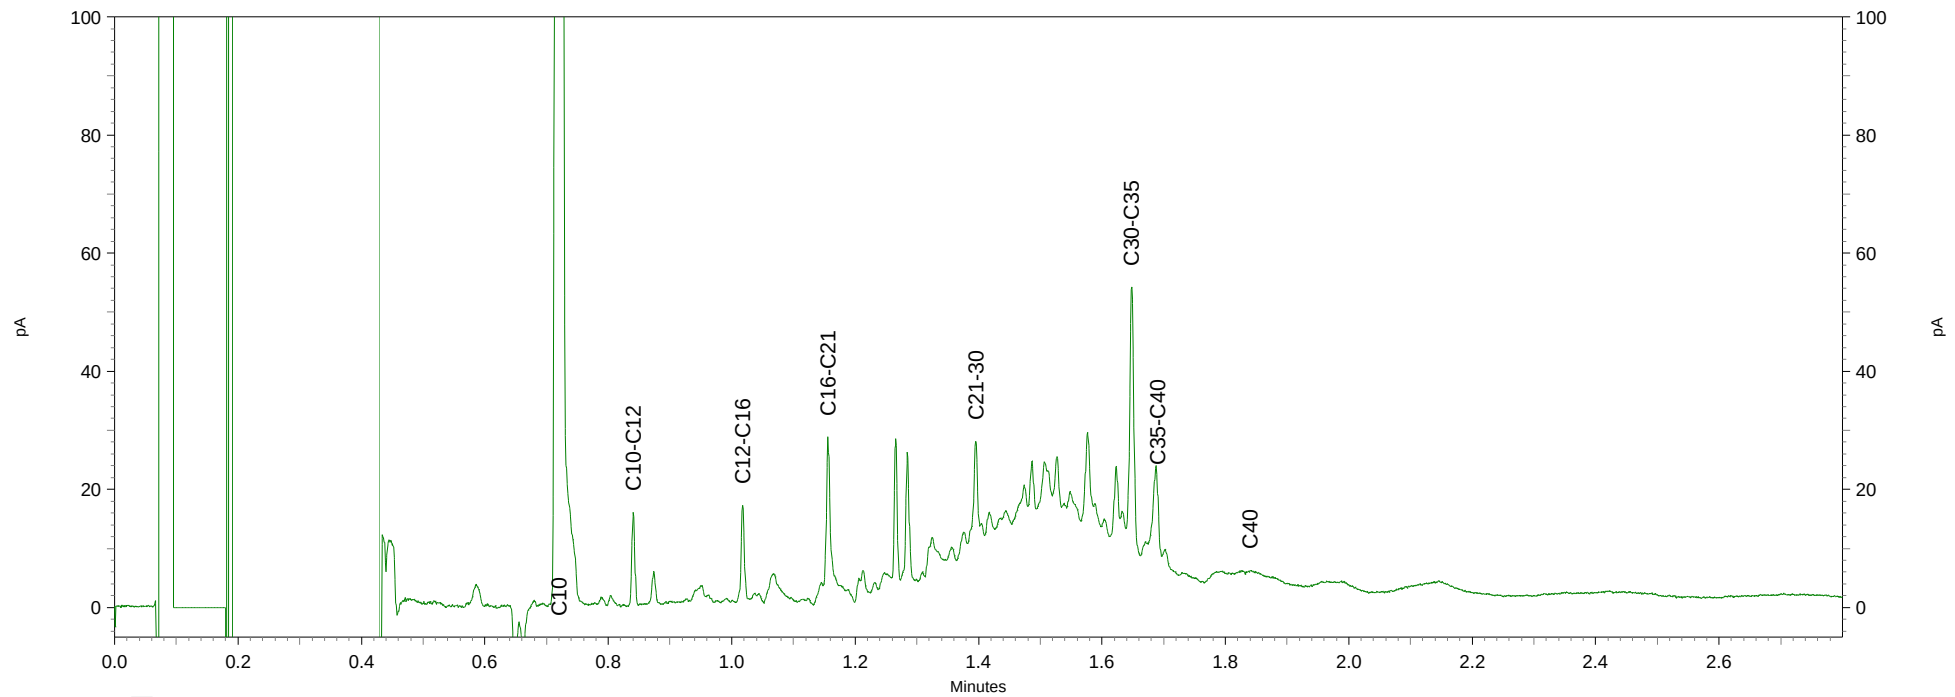
## Chromatogram TPH/ Mineral Oil

| Minerale olie C10 - C40 | mg/kg ds | 57 130 -0,01 | <35 <123 -0,01 |

Sample ID.: 8952493  
Certificate no.: 2016032628  
Sample description.: mm1
