**RAPPORT**  
**Actualiserend vooronderzoek**  
**Plangebied Parkhagen**  
**Schijndelseweg te Sint Michielsgestel**

Aeres Milieu projectnummer AM16174

Definitief

25 juli 2016

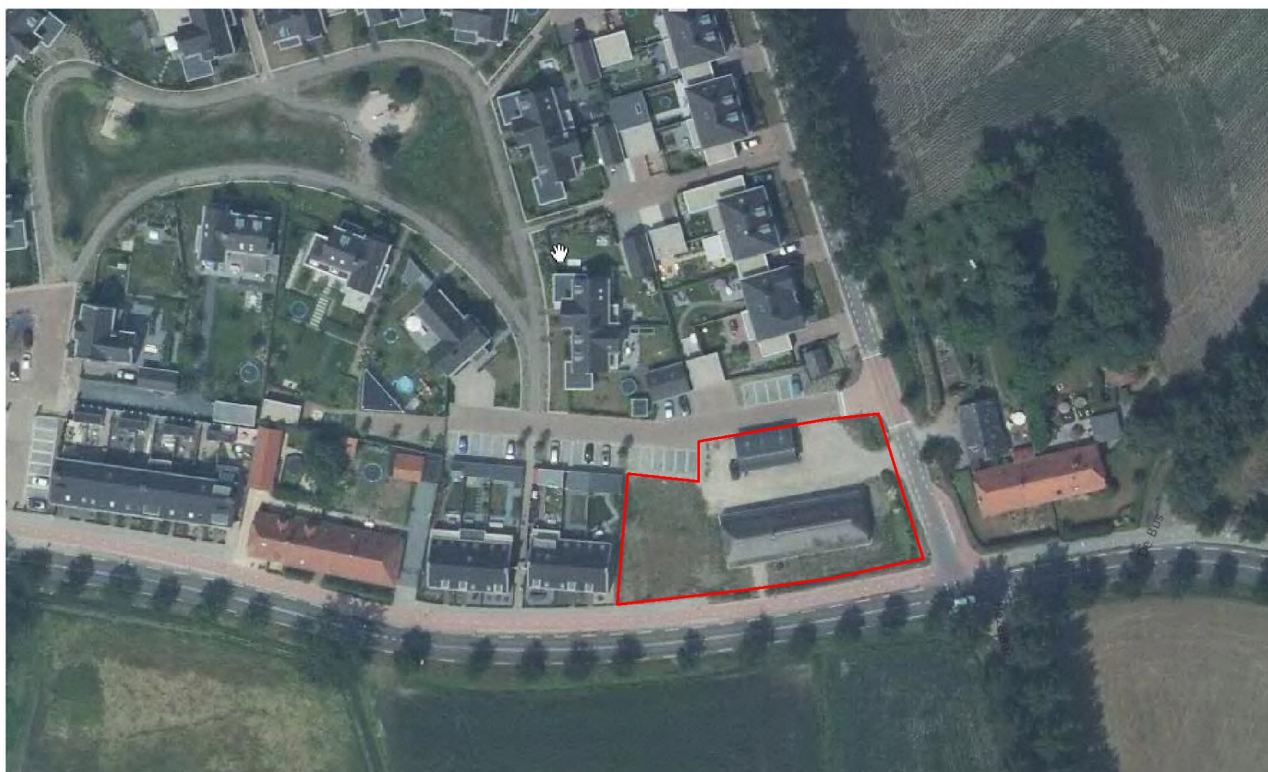
Atbeelding 1: Luchtfoto met begrenzing onderzoekslocatie [bron luchtfoto: risicokaart.nl]

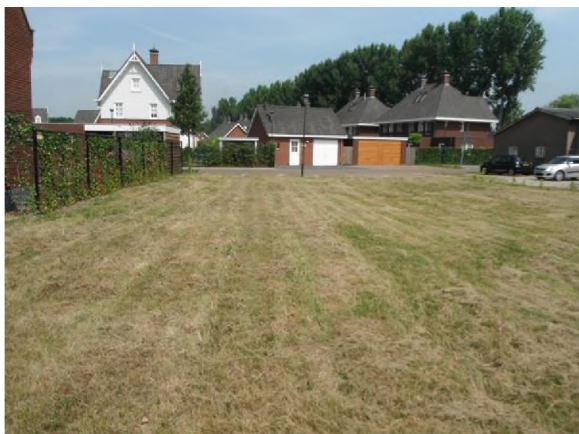
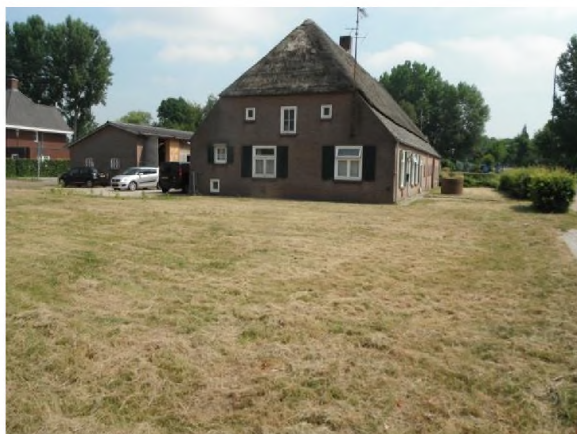
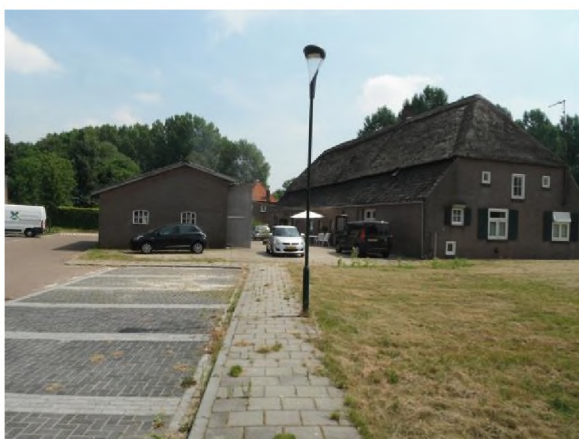
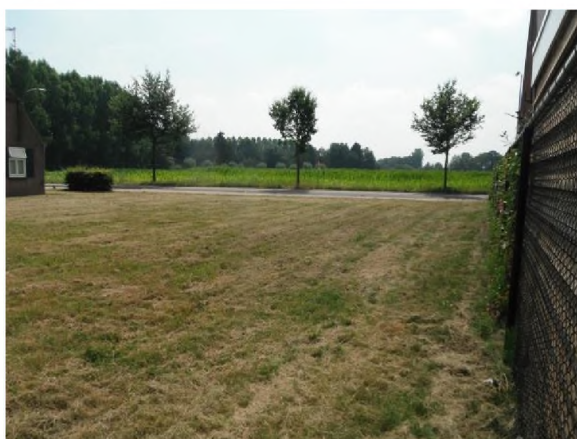
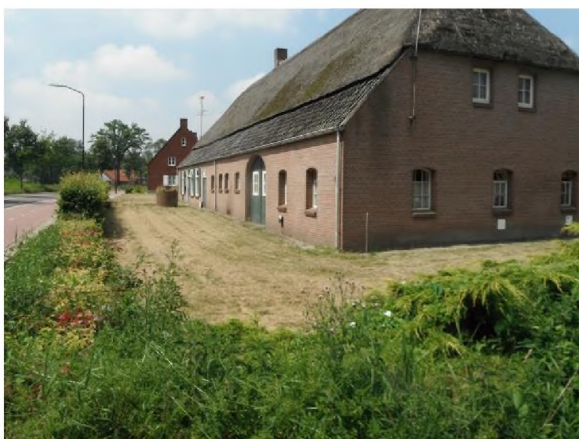
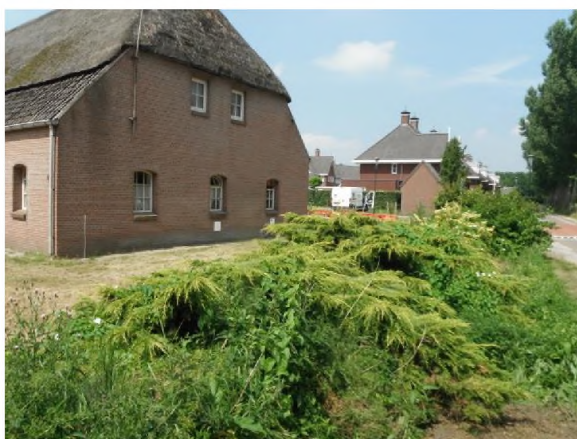
Het westelijk deel van de onderzoekslocatie is niet bebouwd en bestaat uit grasland. Het oostelijk deel is bebouwd met de woonboerderij (Schijndelseweg 41-41a). Ten noorden van de woonboerderij ligt een schuur/garage. Het dak van de schuur bestaat uit asbestverdacht plaatmateriaal. De dakplaten zijn, voor zover visueel waarneembaar, intact en niet verweerd. Het terrein tussen de woonboerderij en de schuur is verhard met klinkers. Het overige terrein rondom de boerderij bestaat uit gras.

Er zijn geen waarnemingen gedaan die wijzen op de aanwezigheid van bodemverontreinigingen of bronnen van verontreinigingen.

Uit locatiebezoek is gebleken dat de dakbedekking van schuur bestaat uit asbestverdachte golfplaten. De dakplaten zijn, voor zover visueel waarneembaar, intact.

Mede gezien de resultaten van voorgaande bodemonderzoeken op de locatie wordt de aanwezigheid van asbestverdacht materiaal in de bodem niet verwacht (niet verdacht).

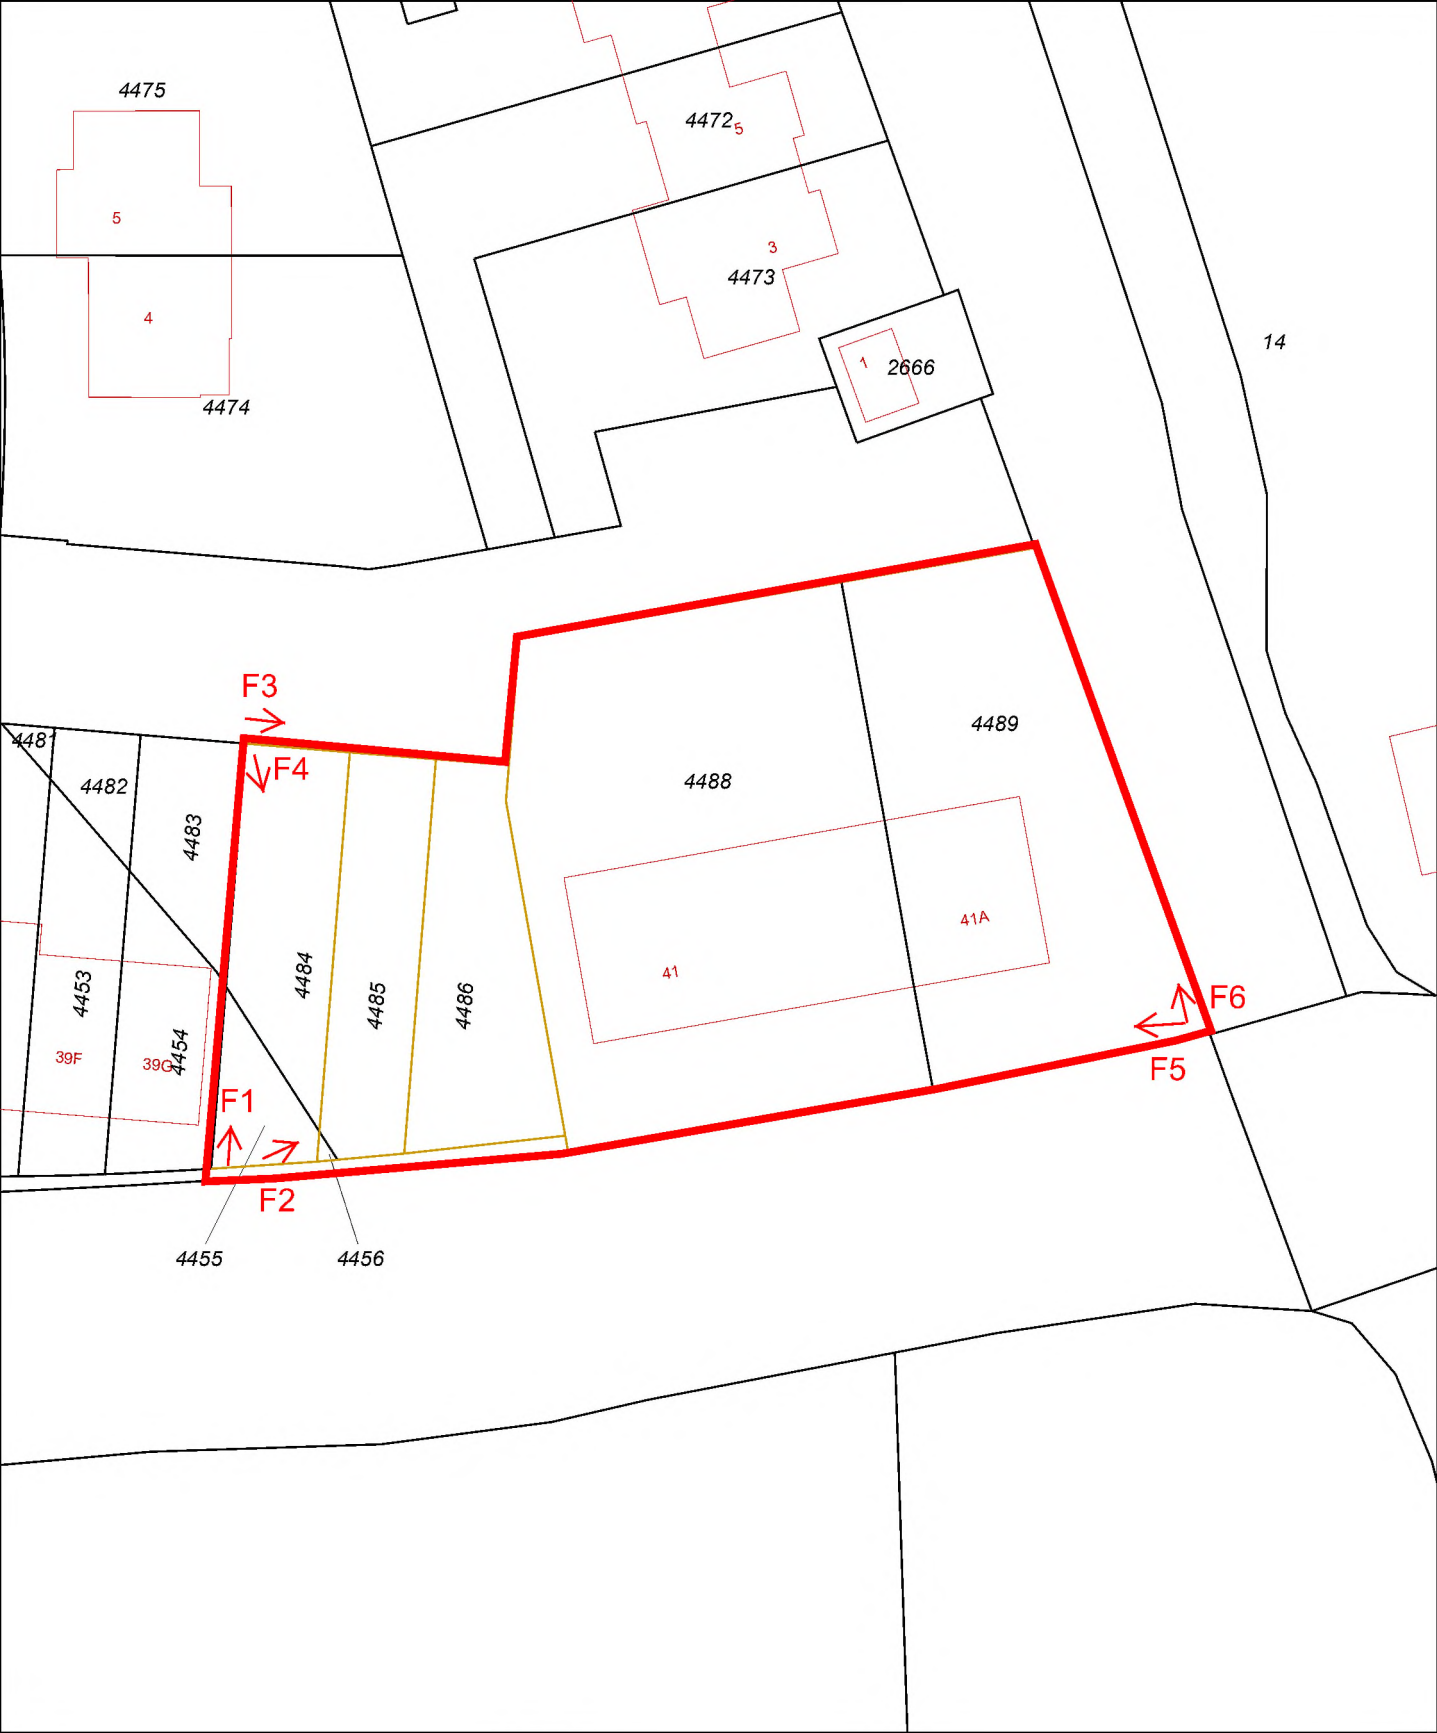
Tekening begrenzing onderzoekslocatie en foto locatiepunten

Een fotoreportage van de onderzoekslocatie is opgenomen in bijlage 3. Zie bijlage 4 voor een tekening met foto locatiepunten.
