Rapport: BODEMONDERZOEK  
Halderse Akkers 5a  
**Sint-Michielsgestel**

Opdrachtgever: Van Dun Advies BV  
Postel 8  
5711 ET Someren

Rapportnummer: 2101429.001

Rapportdatum: 14 september 2022  
Status: Definitief

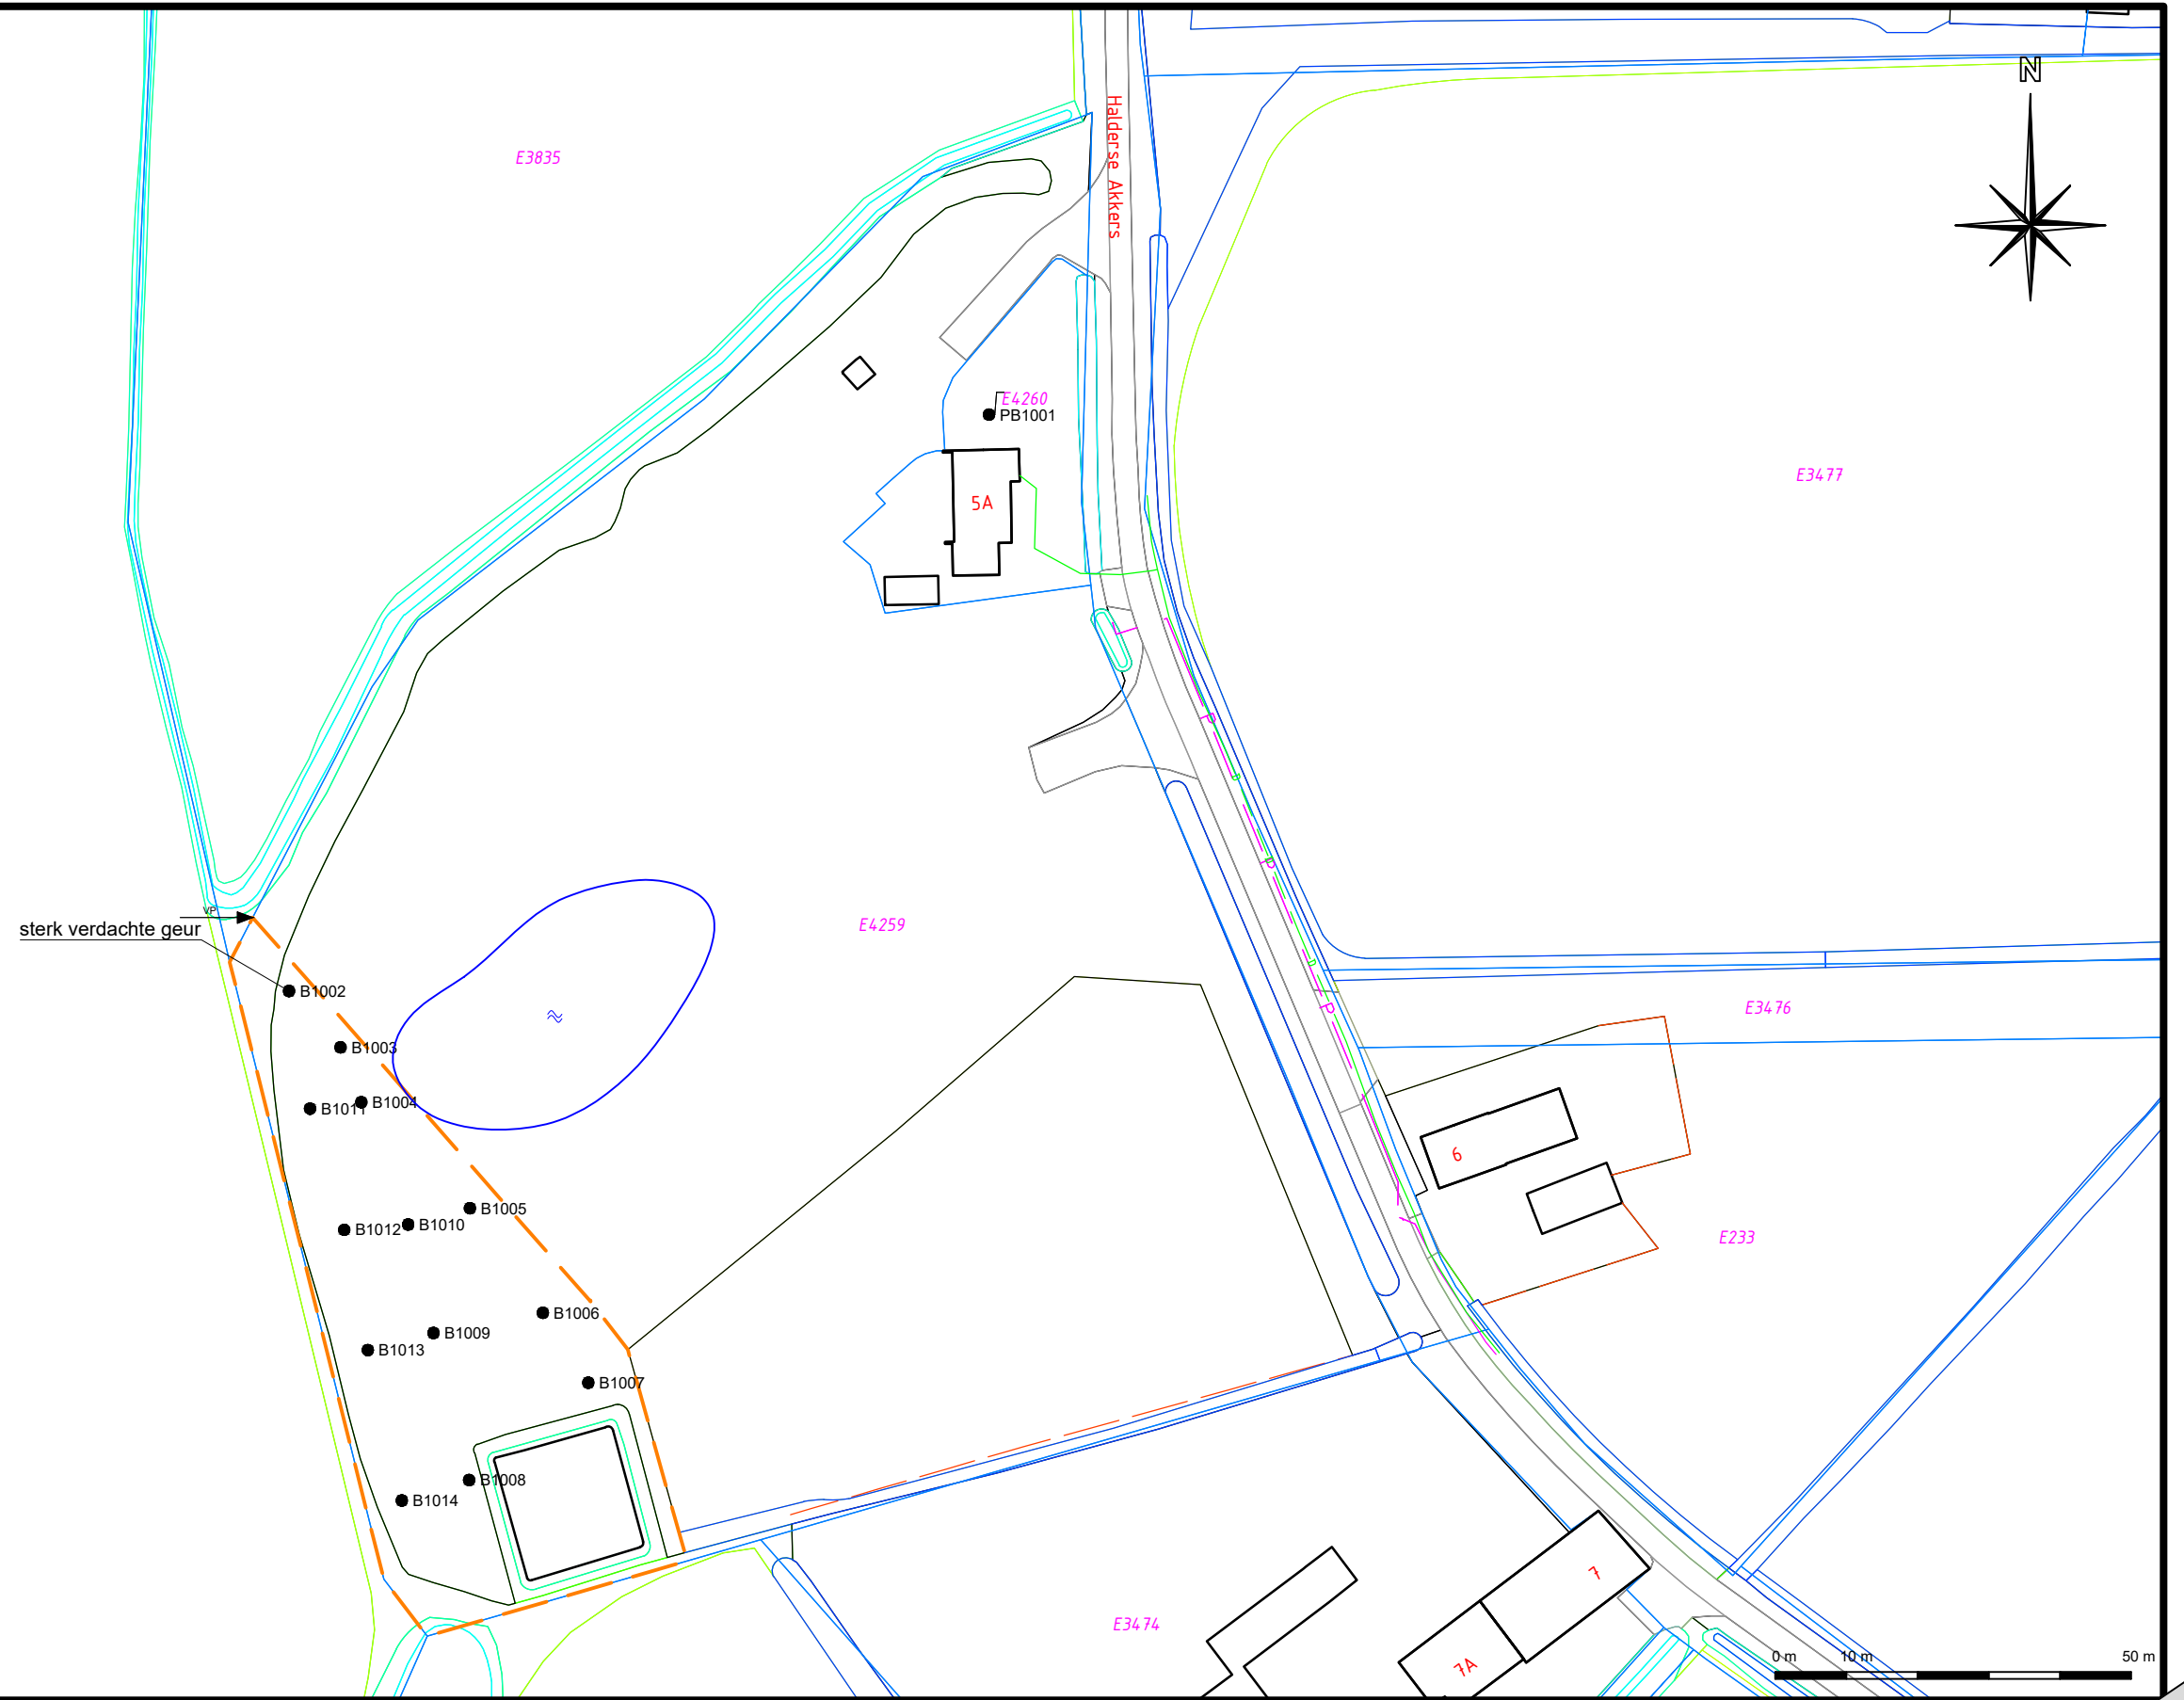
## **Bijlage 2 : Situatietekening met boorlocaties**

De bodem op de locatie bestaat tot de verkende diepte van 3,3 m-mv overwegend uit matig fijn, matig siltig zand. Met name de bovengrond is humushoudend. De situering van de onderzoekslocatie en de geplaatste boringen en peilbuis is opgenomen in bijlage 2. Voor de complete boorbeschrijvingen wordt verwezen naar bijlage 3.

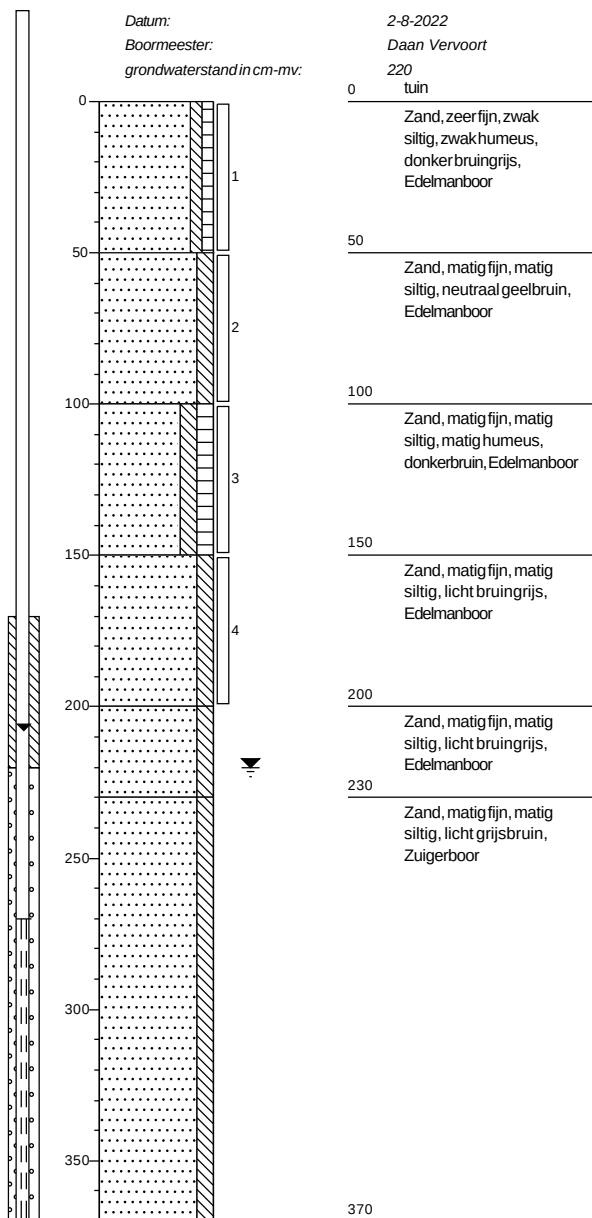
2-8-2022  
Daan Vervoort  
220  
tuin
