## Verkendend bodemonderzoek

Conform NEN 5740 en NEN 5707

Locatie: Kapelbergstraat 2, Sint-Michielsgestel

Projectnummer: 21-379 VBO+AIB (v1.1)

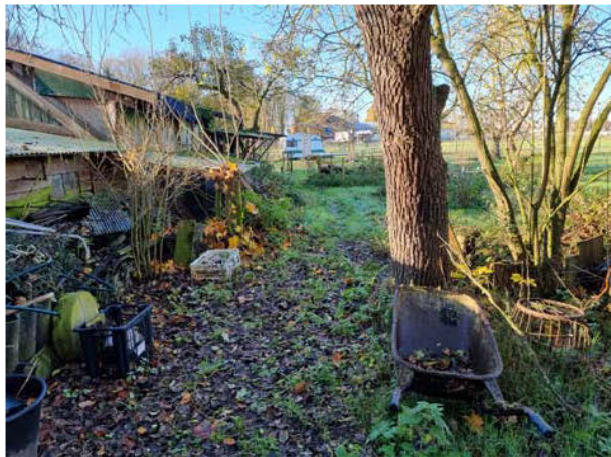
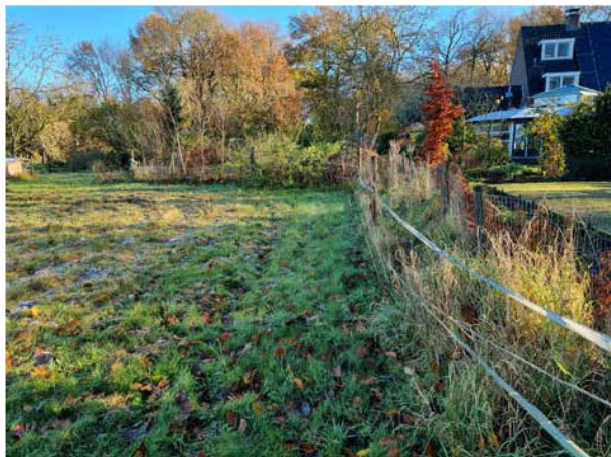
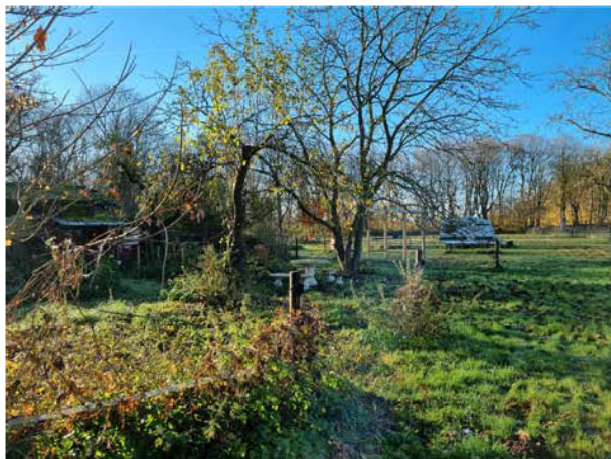
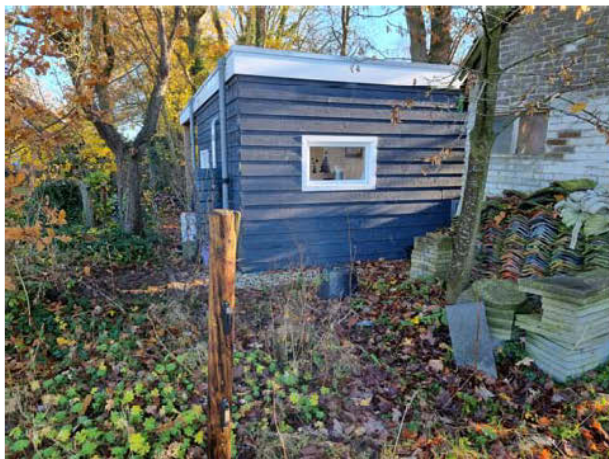
GAT B02-1

Tijdens de uitvoer van de visuele inspectie van het maaiveld voorafgaand aan het asbest in bodemonderzoek is zintuiglijk op het maaiveld géén asbest aangetroffen. In de bodem is in géén van de asbestgaten zintuiglijk asbest verdacht materiaal aangetroffen. Op basis van de zintuiglijke waarnemingen is een mengmonster samengesteld. Het samengestelde mengmonster is weergegeven in de navolgende tabel.

De asbestgaten zijn voornamelijk geplaatst ter plaatse van het gebouwtje met voormalig golfplaten dak.
