# Verkennend bodemonderzoek inclusief asbest

Groot Grinsel 12 t/m 16 te Den Dungen

Projectnummer: 2022-0802

Datum: 4 september 2023

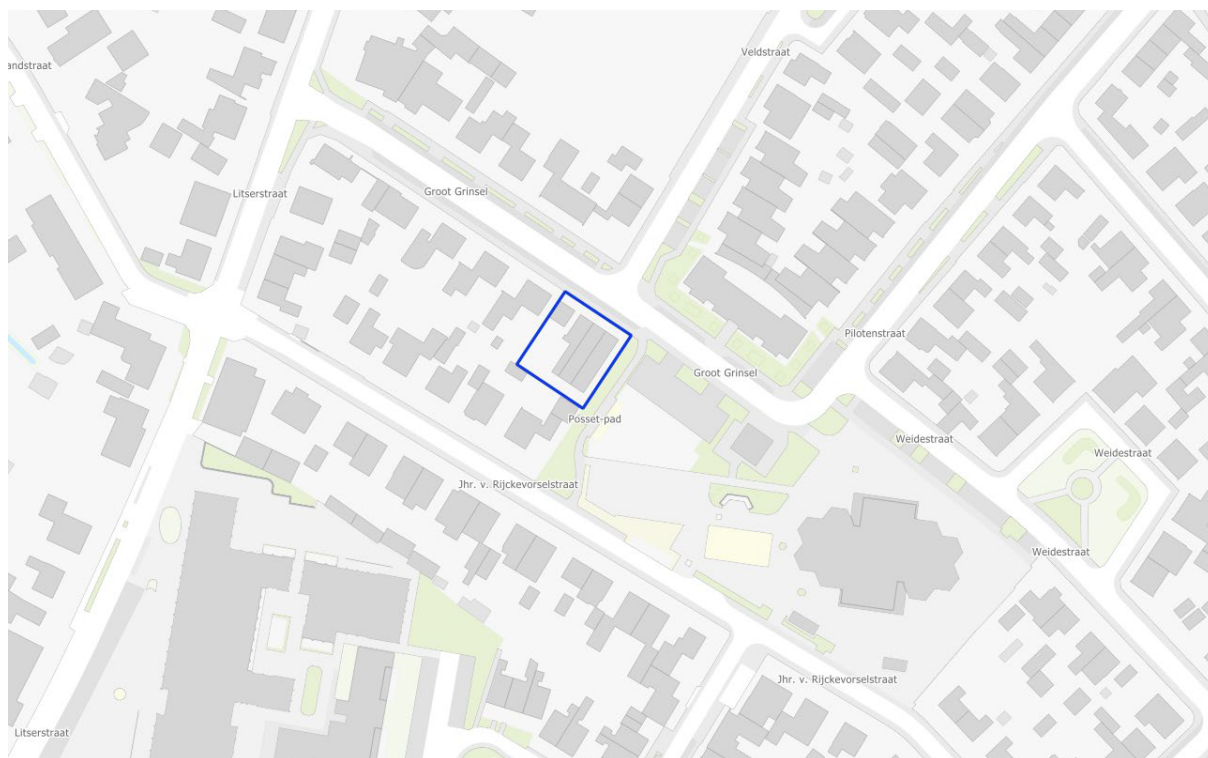
Afbeelding. 1. Situering onderzoekslocatie

De onderzoekslocatie, met een oppervlakte van circa 690 m<sup>2</sup> bevindt zich binnen de bebouwde kom van Den Dungen. De situering van de onderzoekslocatie wordt weergegeven in onderstaand figuur. Het voornemen bestaat om de huidige bebouwing te slopen en nieuwe huurappartementen inclusief parkeergelegenheid te realiseren.

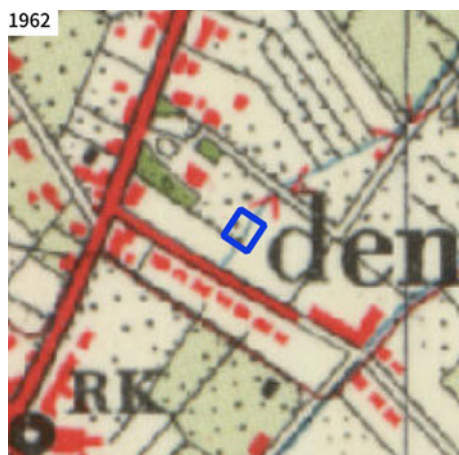
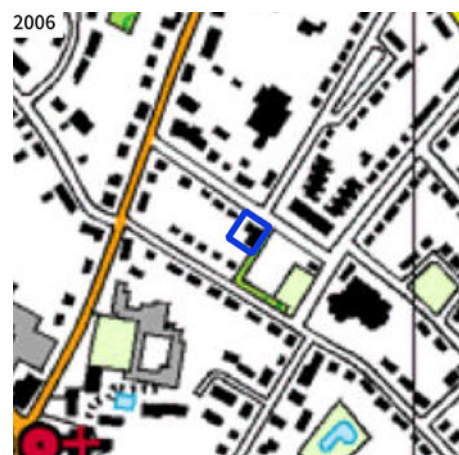
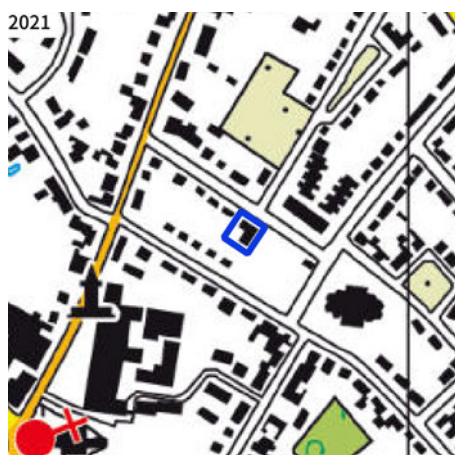
Voor het historisch onderzoek zijn de topografische kaarten van 1890 tot op heden bestudeerd. In onderstaande afbeeldingen zijn van de jaartallen 1962, 1978, 2006, 2021 kaartuitsneden weergegeven (opvolgend).

Op basis van historische topografische kaarten kan worden opgemaakt dat de onderzoekslocatie tot 1978 in agrarisch gebruik is geweest. Op kaarten vanaf 1978 is de huidige bebouwing ter plaatse van de onderzoekslocatie zichtbaar. Sindsdien is de terreinindeling van de onderzoekslocatie voor zover bekend niet meer significant gewijzigd. Verder is tot 1970 een sloot zichtbaar die de onderzoekslocatie doorkruist. Deze sloot is mogelijk rond 1970 gedempt. Er zijn geen concrete gegevens bekend ten aanzien van de demping (bij de gemeente). Er wordt vanuit gegaan dat de sloot is gedempt met gebiedseigen materiaal.

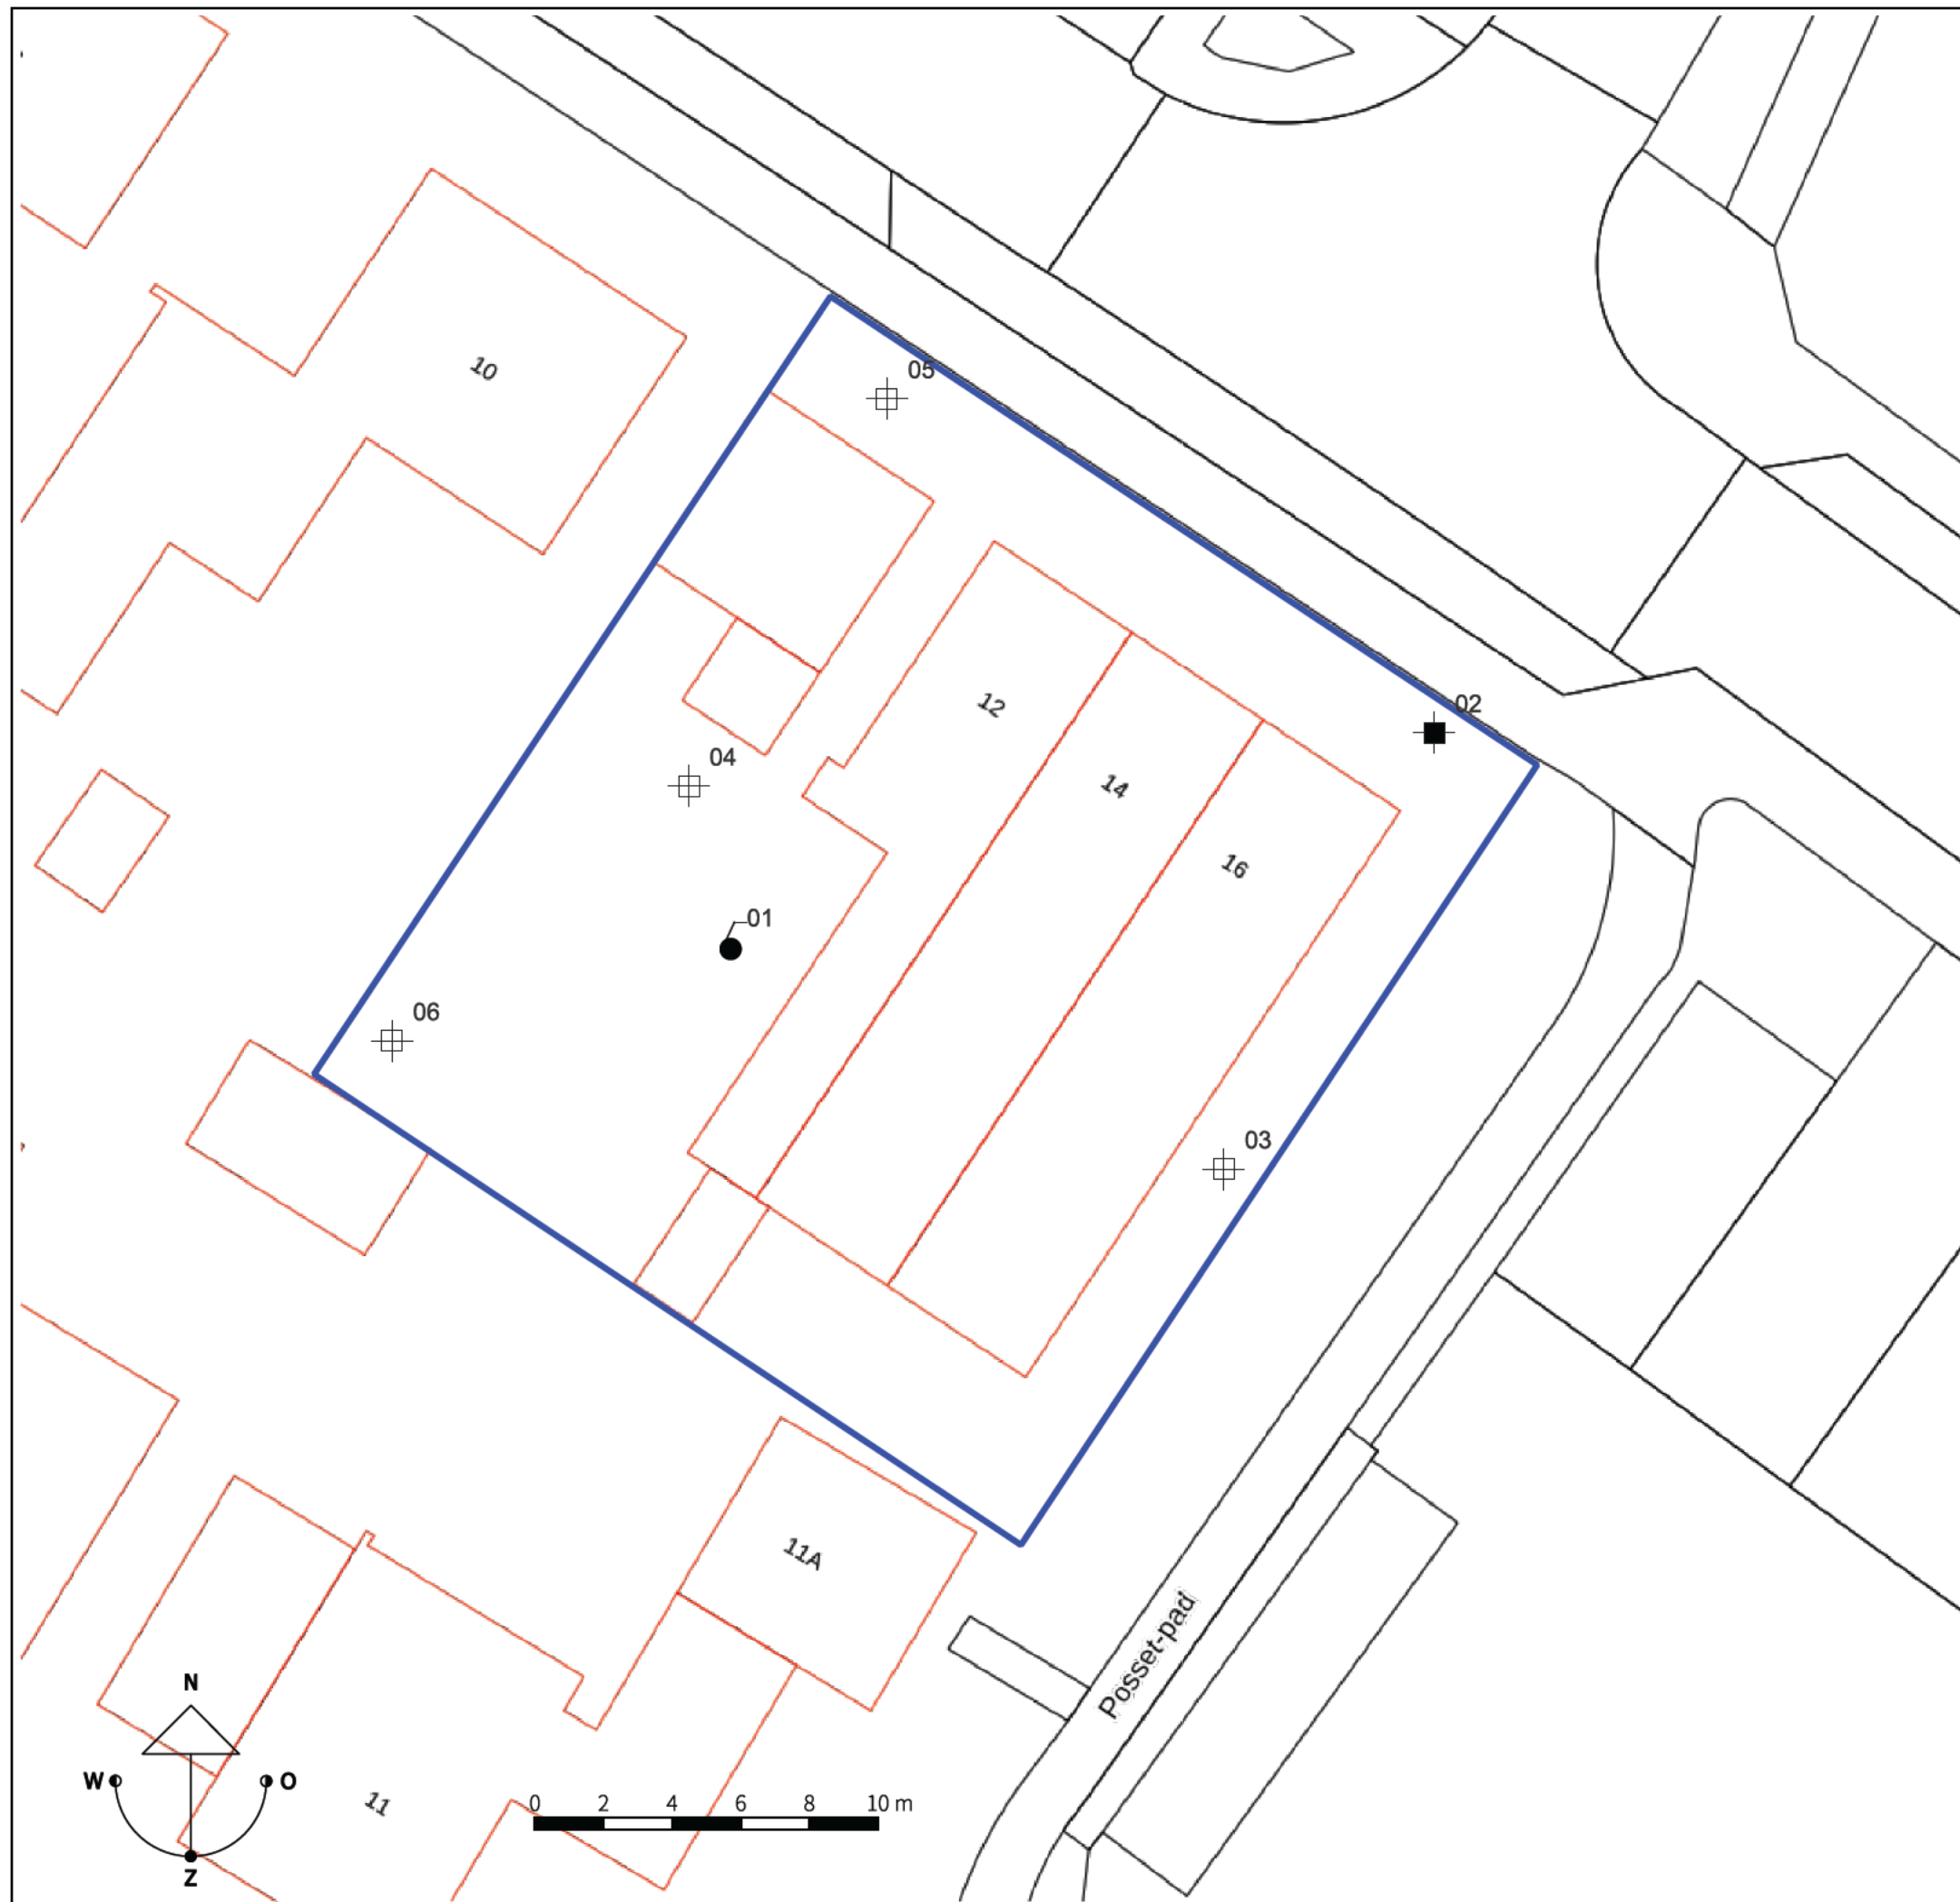
## Bijlage 2. Situatietekening

Het doorpompen van de geplaatste peilbuis heeft plaatsgevonden op 27 juli 2023 door de heer N. Ruiter en voor bemonstering conform NEN5744:2011 op 16 augustus 2023 door de heer M. Kroes van Lycens B.V.. De veldwerkzaamheden zijn uitgevoerd conform de in tabel 3.2. beschreven onderzoeksstrategie. De posities van de onderzoekpunten zijn op de tekening in bijlage 2 weergegeven.

- Gat 0,3m x 0,3m x 0,5 m-mv
- Gat 0,3m x 0,3m doorgezet
- Peilbuis
