## VERKENNEND BODEMONDERZOEK CONFORM NEN 5740

Locatie : Perceel aan de Ceintuurweg 3a en 3b te Sint-Michielsgestel  
Opdrachtgever : Gemeente Sint-Michielsgestel  
Projectnummer : 25.14.00431.1  
Datum : 19 februari 2015  
-definitief-

Verkennd Bodemonderzoek  
Locatie: Ceintuurweg 3a en 3b te Sint-Michielsgestel  
Opdrachtgever: Gemeente Sint-Michielsgestel  
Projectnummer: 25.14.00431.1

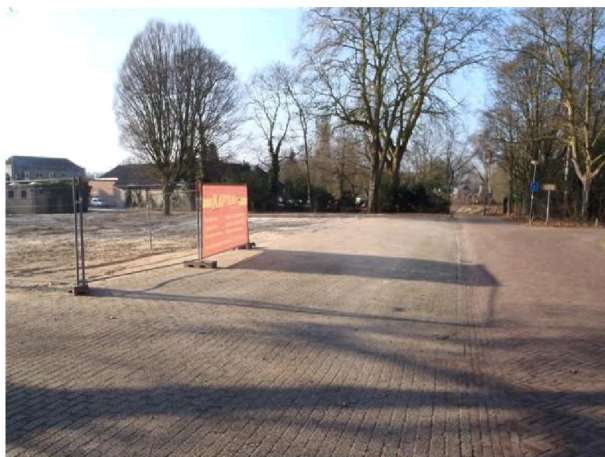
Foto 1: toegang tot onderzoekslocatie

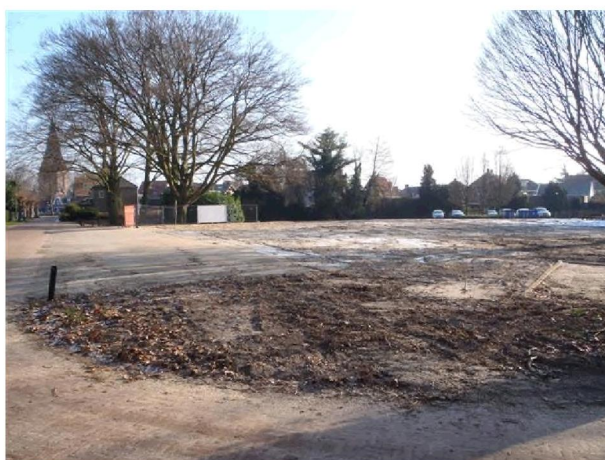
Foto 2: overzicht onderzoekslocatie

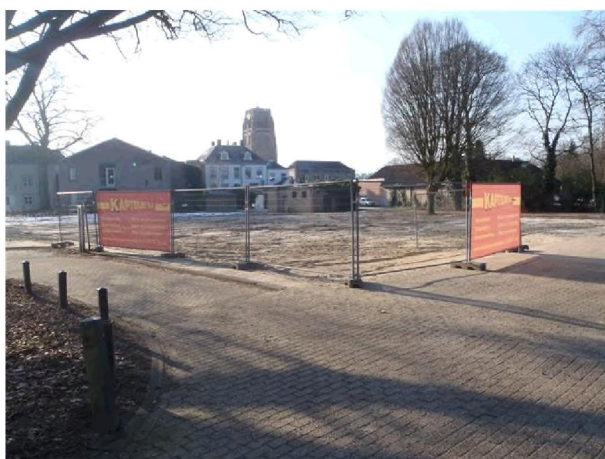
Foto 3: overzicht onderzoekslocatie
