VERKENNEND ONDERZOEK ASBEST  
IN BODEM

KERKWIJK 44A

TE BERLICUM

# Rapportage verkennend onderzoek asbest in bodem

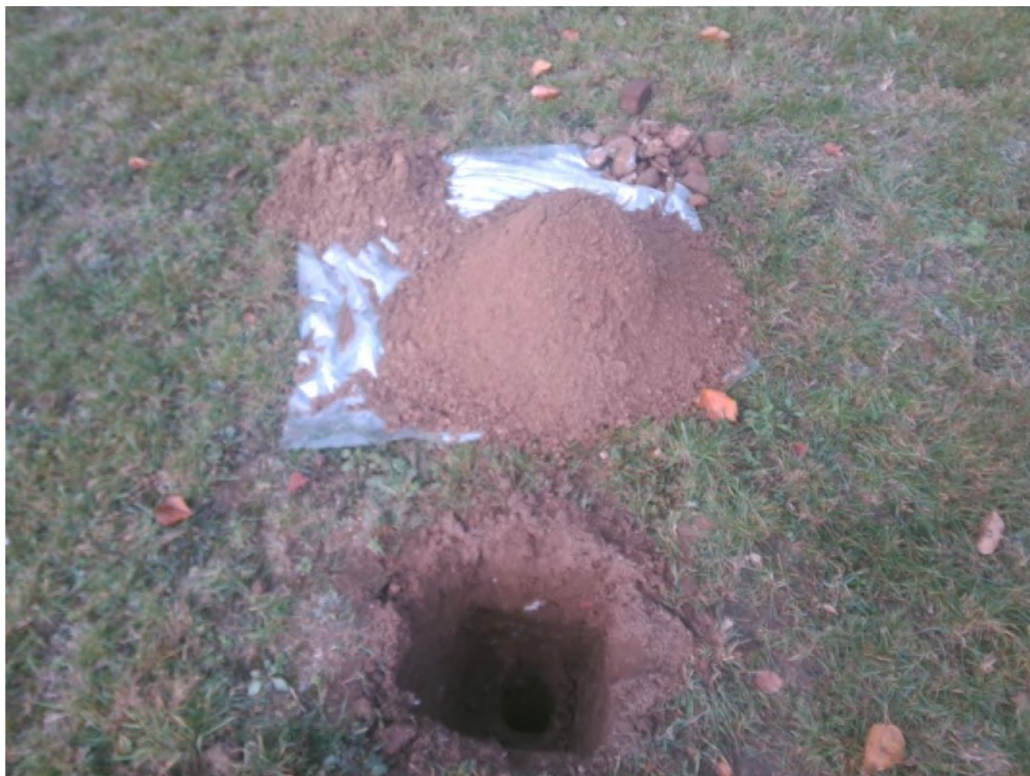
Asbestinspectiegat 01

0 gras  
▲ Zand, zeer fijn, matig siltig, zwak humeus, zwak grindig, matig baksteenhoudend, matig betonhoudend, zwak leisteenhoudend, bruinbeige, Schep  
50 Zand, matig fijn, matig siltig, zwak baksteenhoudend, bruinbeige, Edelmanboor  
▲  
130 Zand, matig fijn, zwak siltig, lichtbeige, Edelmanboor  
200

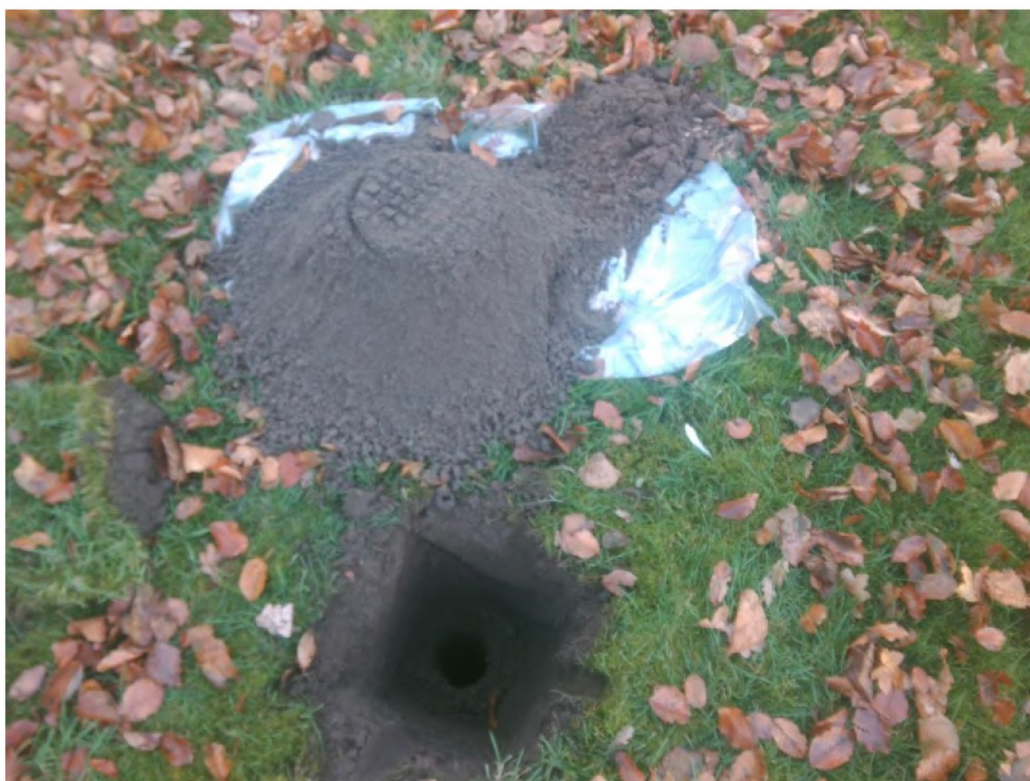
Asbestinspectiegat 02

0 gras  
▲ Zand, zeer fijn, matig siltig, zwak humeus, zwak grindig, zwak baksteenhoudend, zwak leisteenhoudend, zwak kolengruishoudend, zwak houthoudend, grijsbruin, Schep  
50 Zand, zeer fijn, matig siltig, zwak humeus, grijsbruin, Edelmanboor  
100

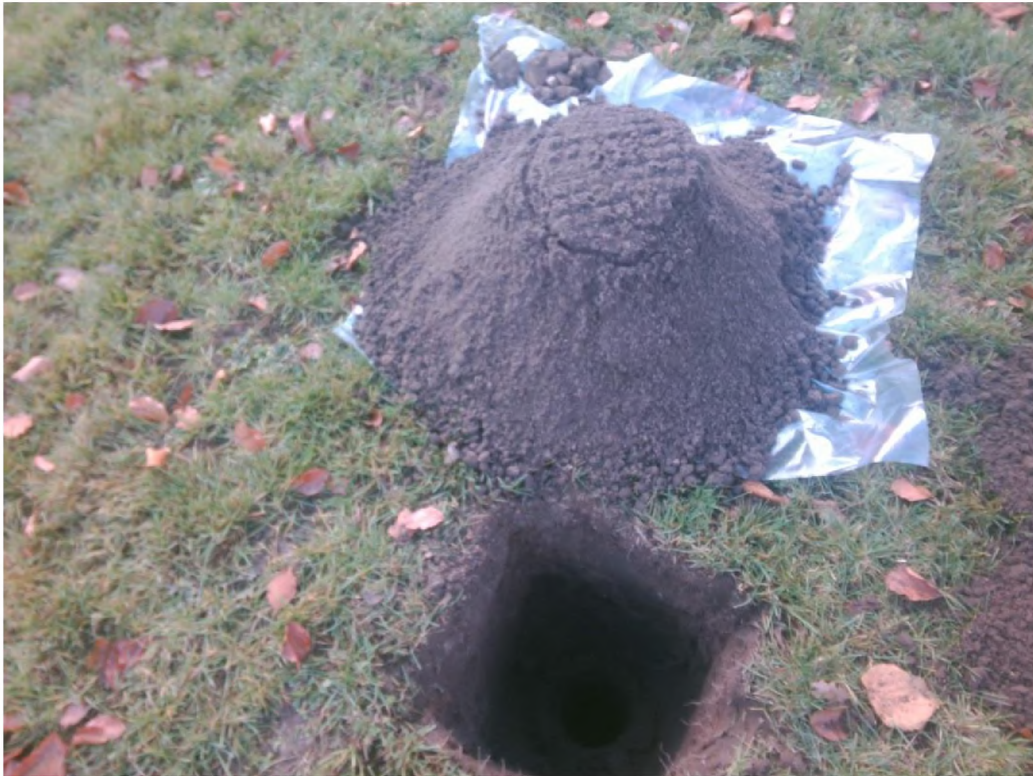
Asbestinspectiegat 04

0 gras  
▲ Zand, zeer fijn, matig siltig, zwak humeus, zwak grindig, zwak baksteenhoudend, zwak betonhoudend, zwak glashoudend, grijsbruin, Schep  
50 Zand, zeer fijn, matig siltig, zwak humeus, grijsbruin, Edelmanboor  
100

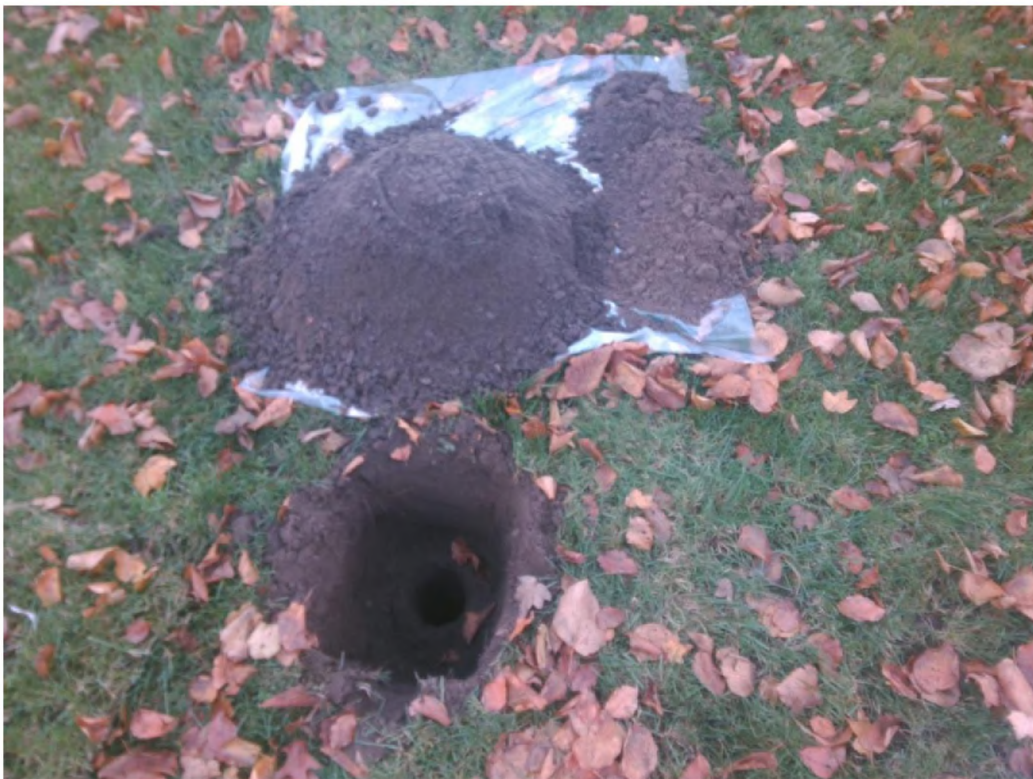
Asbestinspectiegat 05

0 gras  
▲ Zand, zeer fijn, matig siltig, zwak humeus, zwak grindig, zwak baksteenhoudend, zwak leisteenhoudend, zwak kolengruishoudend, grijsbruin, Schep  
50 Zand, zeer fijn, matig siltig, zwak humeus, grijsbruin, Edelmanboor  
100

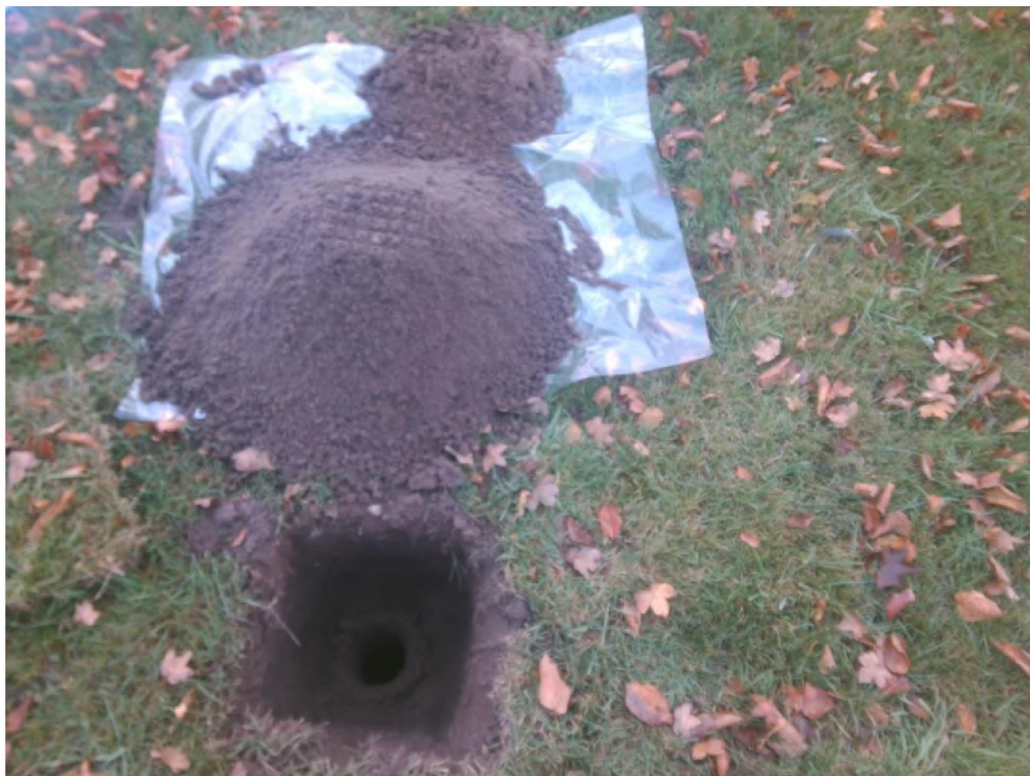
Asbestinspectiegat 06

0 gras  
▲ Zand, zeer fijn, matig siltig, zwak humeus, zwak grindig, zwak baksteenhoudend, zwak aardewerkhoudend, grijsbruin, Schep  
50 Zand, matig fijn, matig siltig, grijsbruin, Edelmanboor  
120 Zand, matig fijn, zwak siltig, zwak gleyhoudend, lichtbeige, Edelmanboor  
200

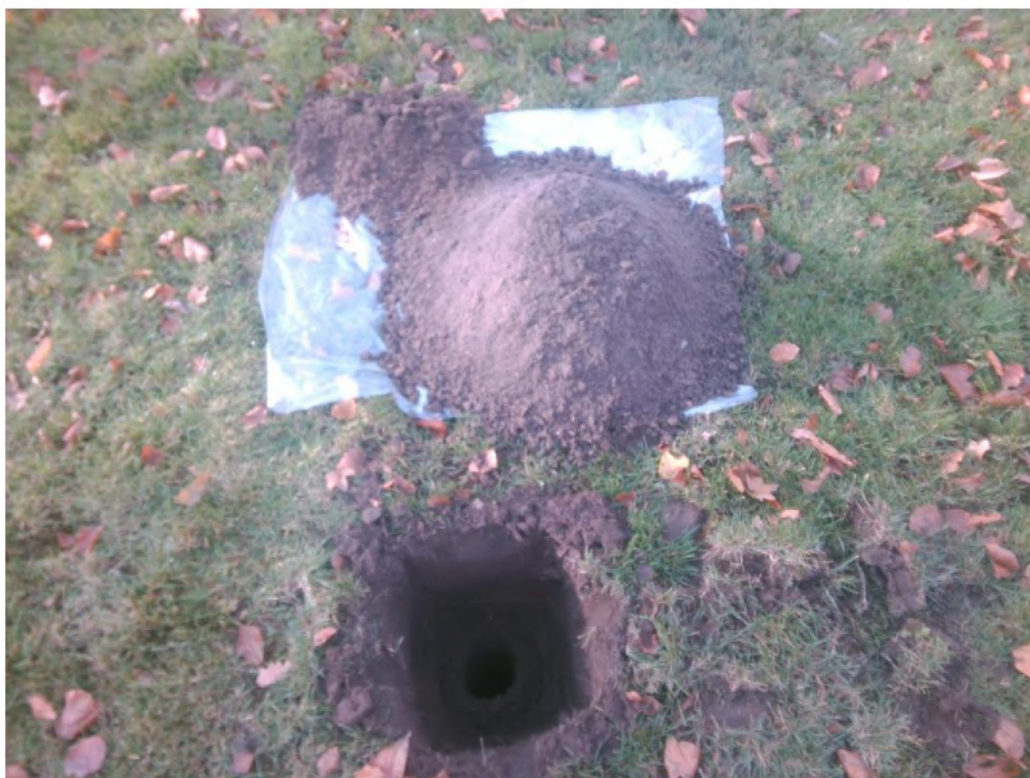
Asbestinspectiegat 07

0 gras  
Zand, zeer fijn, matig siltig, zwak humeus, zwak grindig, grijsbruin, Schep  
50  
Zand, zeer fijn, matig siltig, zwak humeus, grijsbruin, Edelmannboor  
100

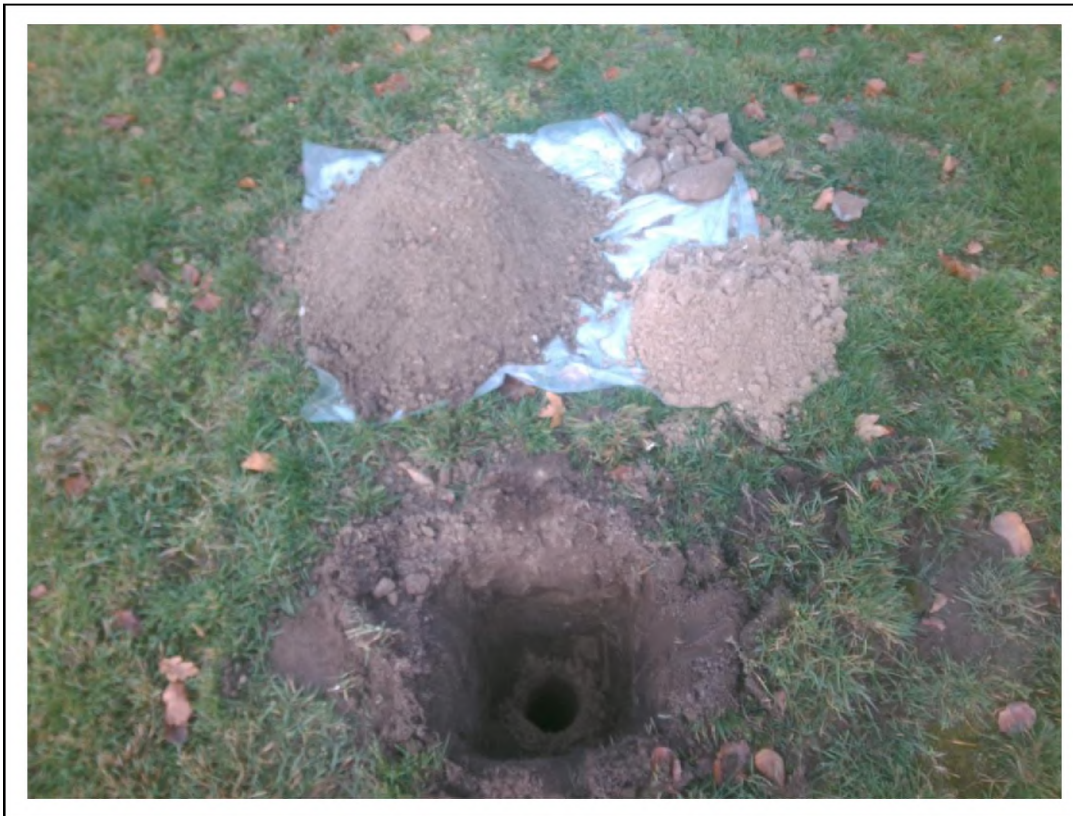
Asbestinspectiegat 08

0 gras  
Zand, zeer fijn, matig siltig, zwak humeus, zwak grindig, sterk baksteenhoudend, matig betonhoudend, grijsbruin, Schep  
50  
Zand, matig fijn, zwak siltig, zwak baksteenhoudend, geelbeige, Edelmannboor  
100

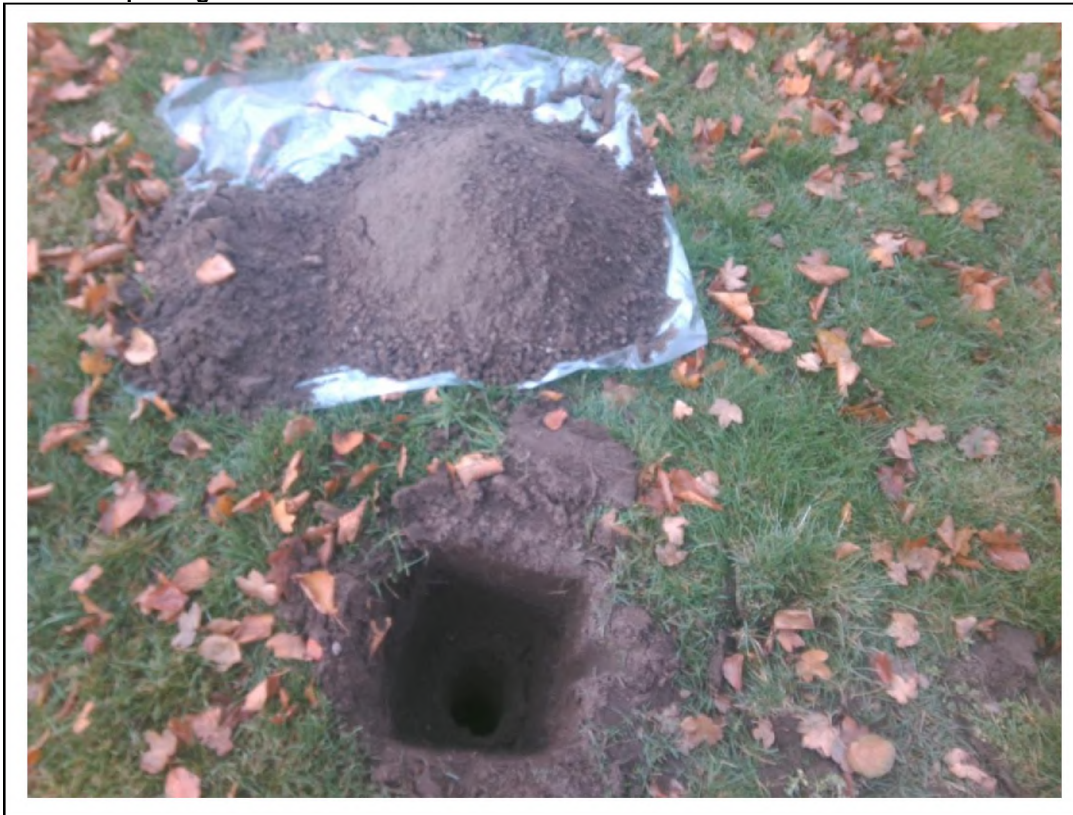
Asbestinspectiegat 09

0 gras  
Zand, zeer fijn, matig siltig, zwak humeus, zwak grindig, zwak baksteenhoudend, zwak metaalhoudend, grijsbruin, Schep  
50  
Zand, matig fijn, matig siltig, zwak baksteenhoudend, zwak kolengruishoudend, neutraalbruin, Edelmannboor  
100

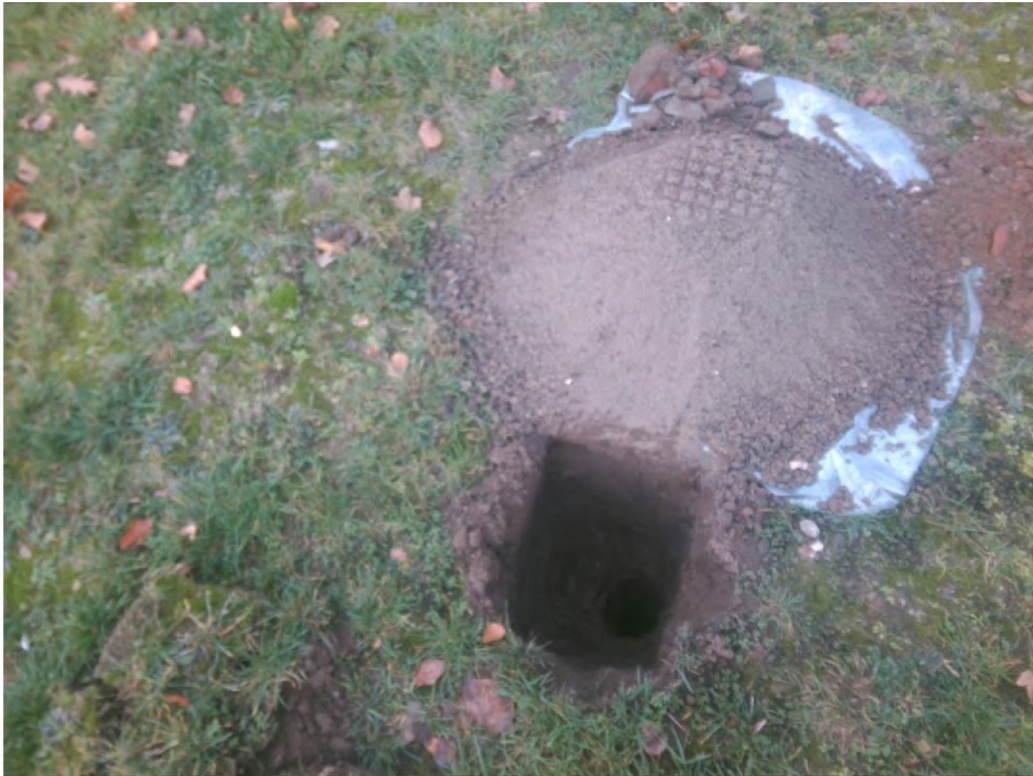
**Asbestinspectiegat 10**

0 gras  
Zand, zeer fijn, matig siltig, zwak humeus, zwak grindig, matig baksteenhoudend, matig leisteenhoudend, neutraalbruin, Schep  
50  
Zand, matig fijn, matig siltig, matig baksteenhoudend, neutraalbruin, Edelmannboor  
70  
Zand, matig fijn, zwak siltig, zwak gleyhoudend, neutraalbeige, Edelmannboor  
100

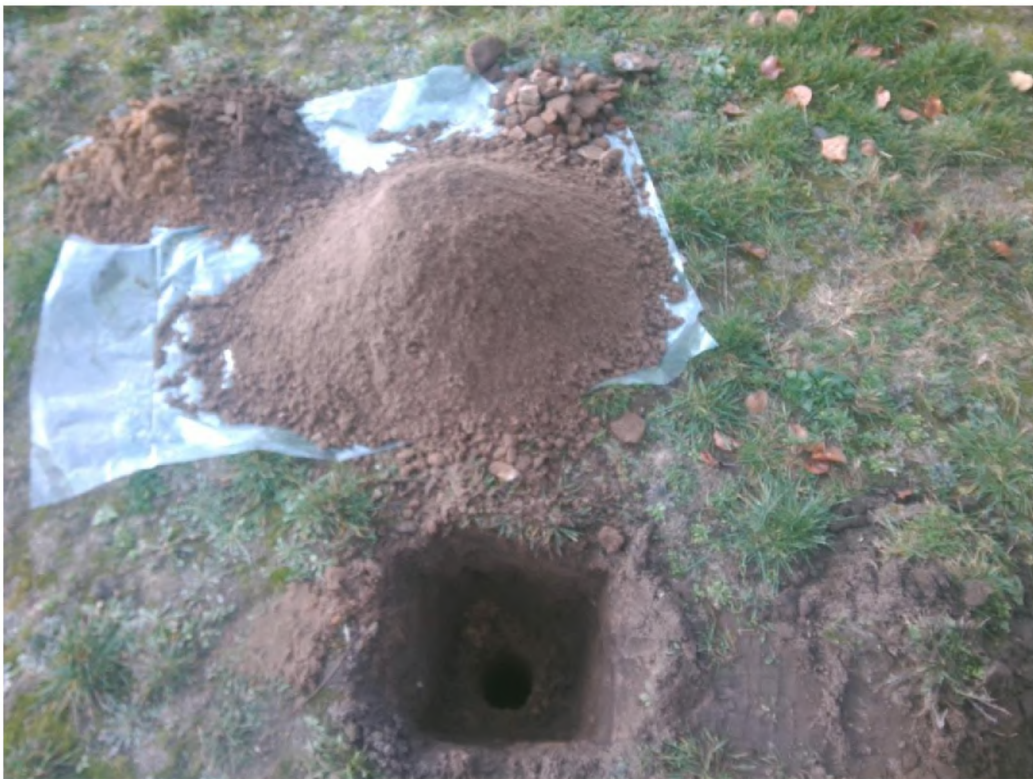
**Asbestinspectiegat 11**

0 gras  
Zand, zeer fijn, matig siltig, zwak humeus, zwak grindig, sterk baksteenhoudend, zwak leisteenhoudend, zwak betonhoudend, neutraalbruin, Schep  
50  
Zand, matig fijn, zwak siltig, zwak gleyhoudend, geelbeige, Edelmannboor  
70  
Zand, matig fijn, matig siltig, donkerbruin, Edelmannboor  
100

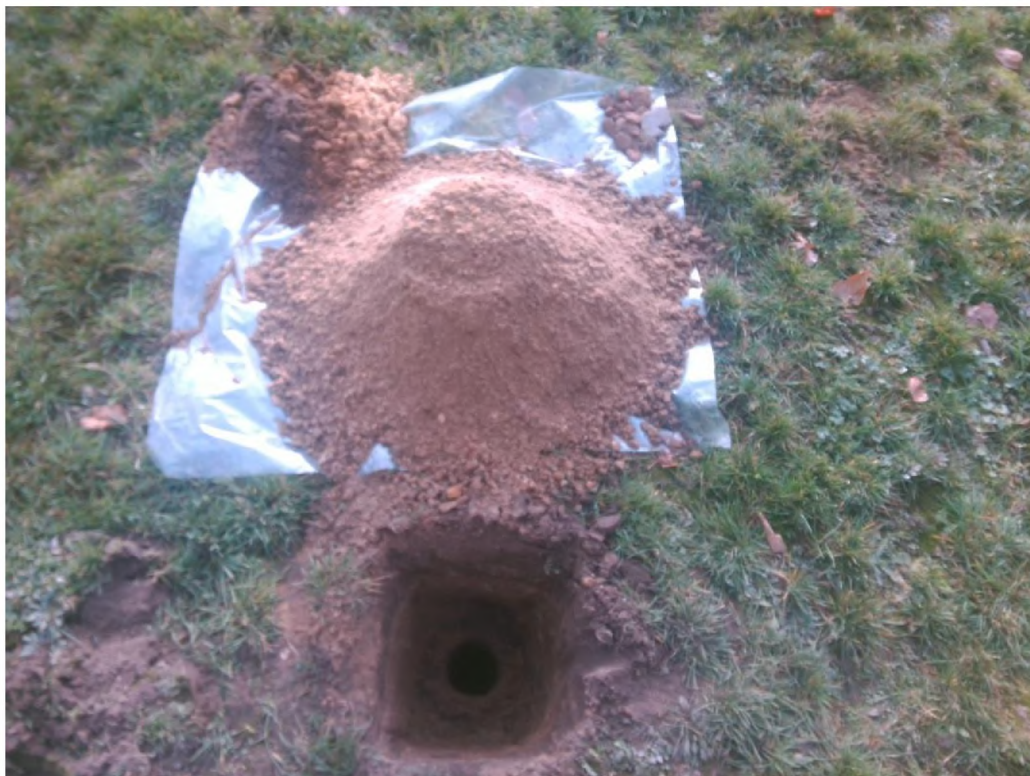
Asbestinspectiegat 12

0 gras  
Zand, zeer fijn, matig siltig, zwak humeus, zwak grindig, zwak baksteenhoudend, zwak leisteenhoudend, neutraalbeige, Schep  
50  
Zand, matig fijn, matig siltig, donkerbruin, Edelmannboor  
70  
Zand, matig fijn, matig siltig, geelbeige, Edelmannboor  
100

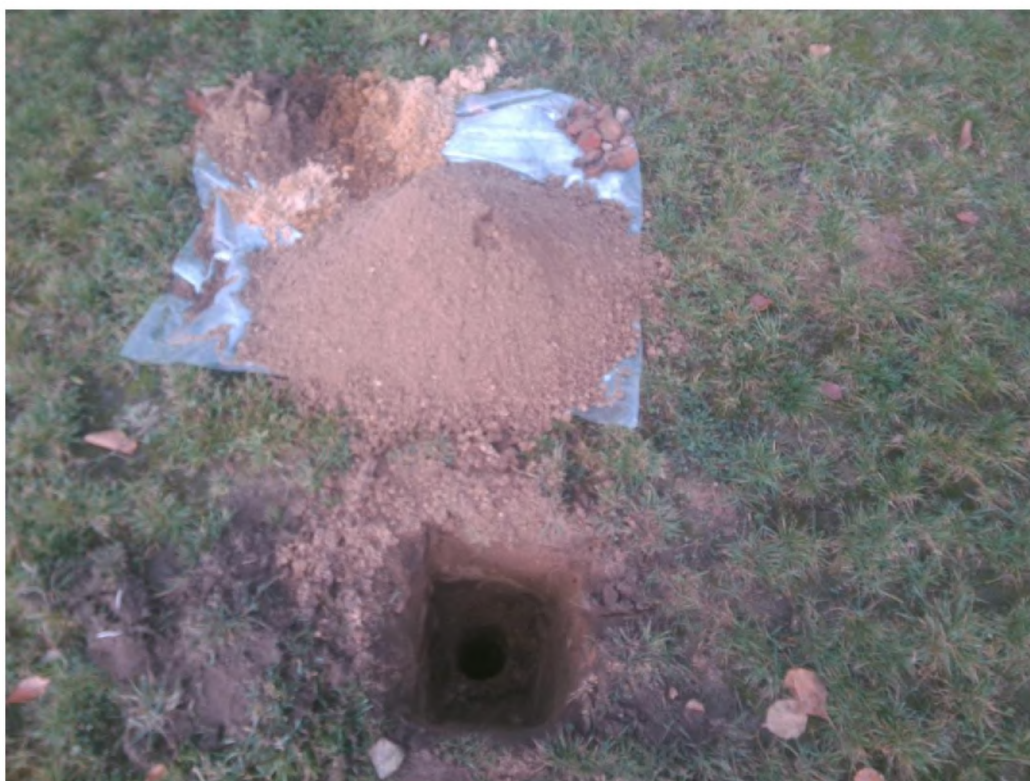
Asbestinspectiegat 13

0 gras  
Zand, zeer fijn, matig siltig, zwak humeus, zwak grindig, zwak baksteenhoudend, zwak betonhoudend, bruinbeige, Schep  
50  
Zand, matig fijn, matig siltig, zwak gleyhoudend, geelbeige, Edelmannboor  
60  
Zand, zeer fijn, matig siltig, donkerbruin, Edelmannboor  
70  
Zand, matig fijn, zwak siltig, geelbeige, Edelmannboor  
100

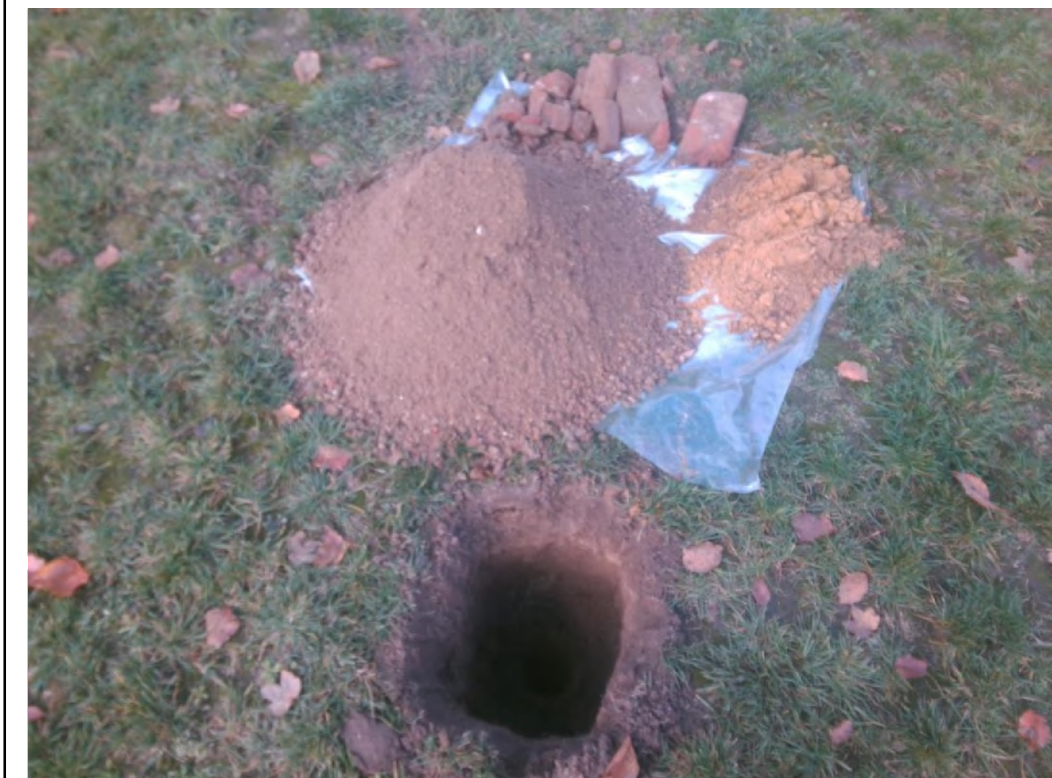
Asbestinspectiegat 14

0 gras  
Zand, zeer fijn, matig siltig, zwak humeus, zwak grindig, sterk baksteenhoudend, sterk betonhoudend, bruinbeige, Schep  
50  
Zand, matig fijn, zwak siltig, zwak gleyhoudend, geelbeige, Edelmannboor  
100
