# Historisch vooronderzoek

## Dorpsstraat 9-11 Zuidzande

Versie 1.0  
9 februari 2023

Rapporttitel: Historisch vooronderzoek Dorpsstraat 9-11 Zuidzande  
Projectnummer: ANL23-7653  
Versie: 1.0  
Datum: 9 februari 2023

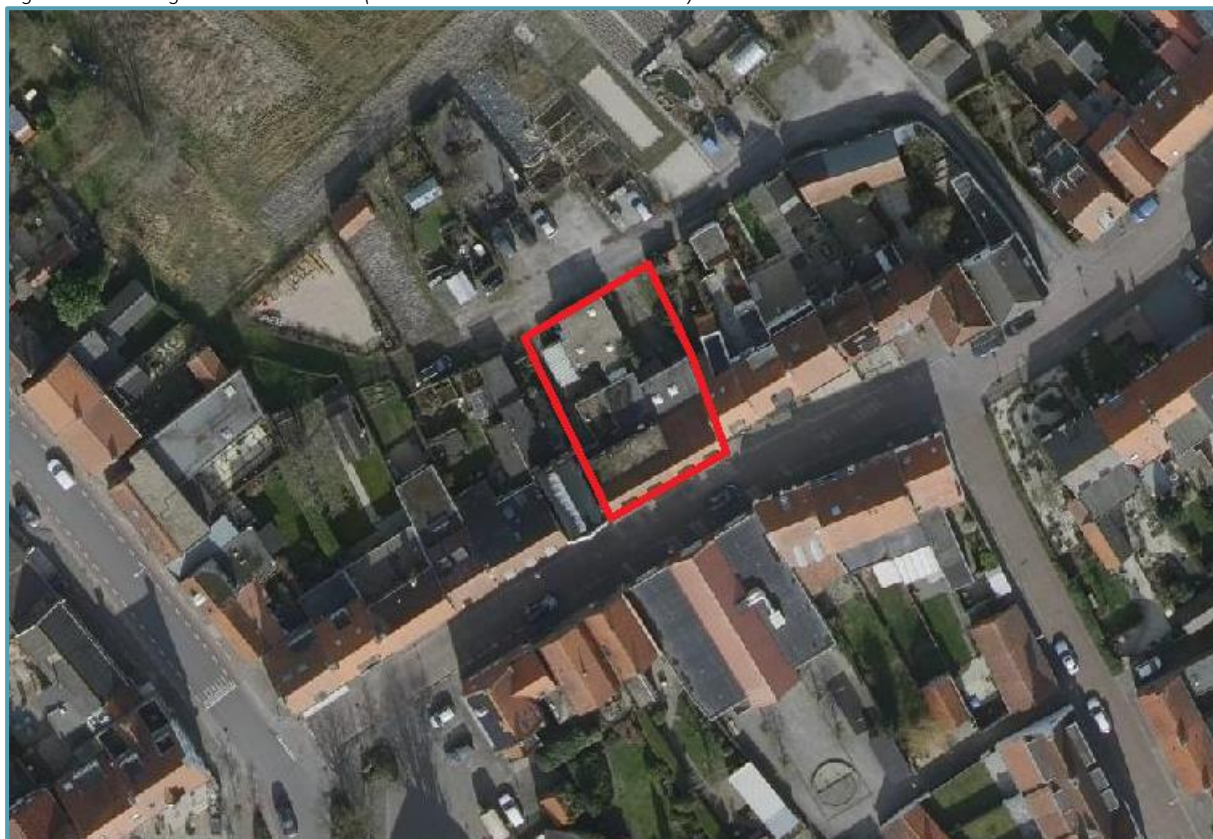
Figuur 1: Situering onderzoekslocatie (Bron: Geoloket Provincie Zeeland)

De onderzoekslocatie is gelegen binnen de dorpskern van Zuidzande. Het te onderzoeken terrein betreft een voormalige slagerij inclusief bijbehorende woning. Het buitenterrein is gedeeltelijk verhard met asfalt en tegels en gedeeltelijk onverhard.

Aan de noordzijde grenst de onderzoekslocatie aan een pad met daarachter volkstuinen. Ten zuiden is de openbare weg Dorpsstraat met daarachter (woon)bebouwing gesitueerd. (Woon)bebouwing begrenst de onderzoekslocatie aan zowel de oost- als westzijde.

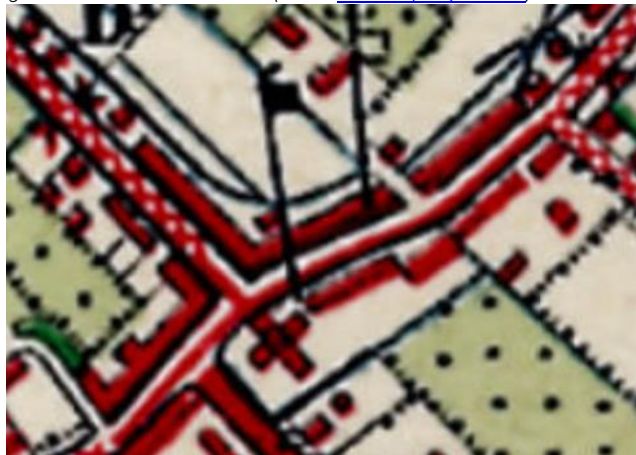
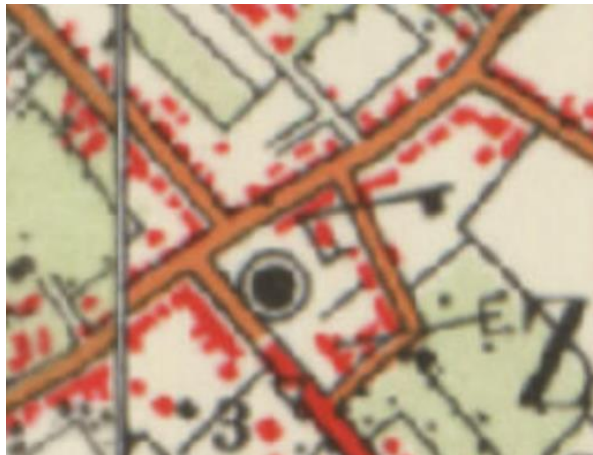
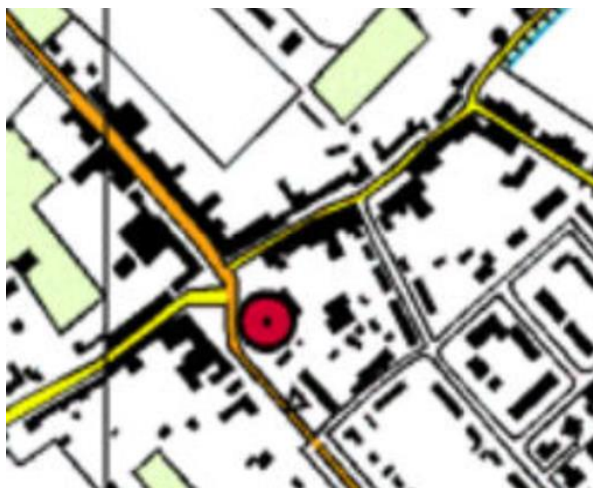
Figuur 2: Historische kaarten (bron: [www.topotijdreis.nl](http://www.topotijdreis.nl))

Volgens het via de website [www.topotijdreis.nl](http://www.topotijdreis.nl) geraadpleegde historische kaartmateriaal (periode 1875-2021) is beoordeeld dat de onderzoekslocatie in 1875 reeds bebouwd is, tevens is de Dorpsstraat aanwezig. In de loop der jaren is de situatie (bebouwing) ter plaatse niet noemenswaardig gewijzigd. In figuur 2 zijn enkele historische kaarten weergegeven.

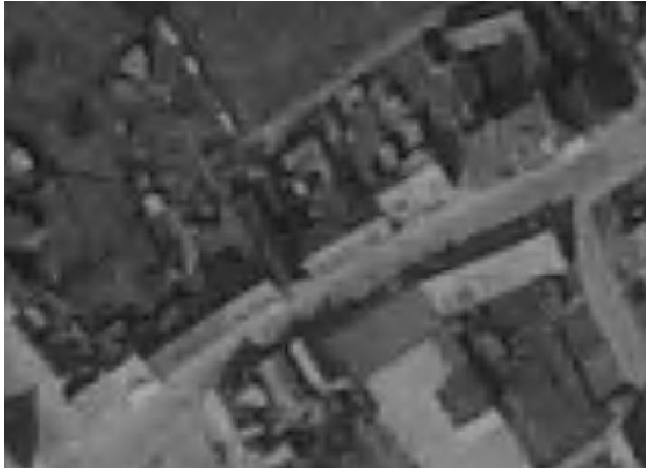
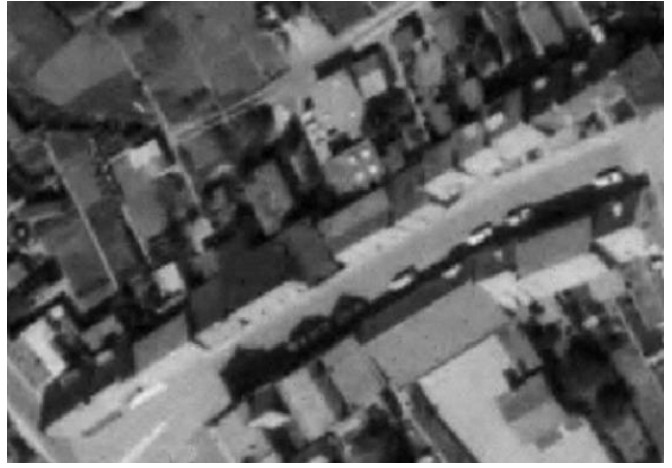
Figuur 3: Historische luchtfoto's (bron: [www.zeeland.nl](http://www.zeeland.nl))

In figuur 3 zijn enkele historische luchtfoto's van de onderzoekslocatie en de directe omgeving weergegeven. Volgens de (historische) luchtfoto's die geraadpleegd zijn via de website van de provincie Zeeland is te zien dat de onderzoekslocatie op de luchtfoto van 1959 en 1970 reeds bebouwd is. De Dorpsstraat is eveneens aanwezig. De situatie is in de loop der jaren niet noemenswaardig gewijzigd.

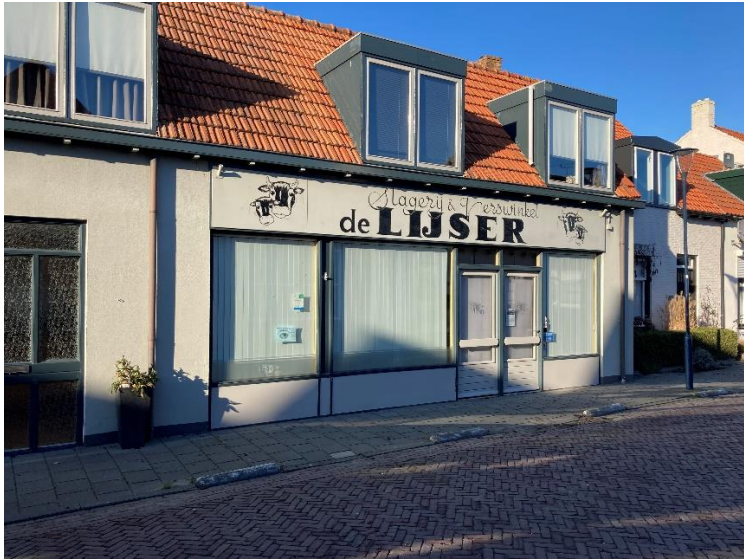
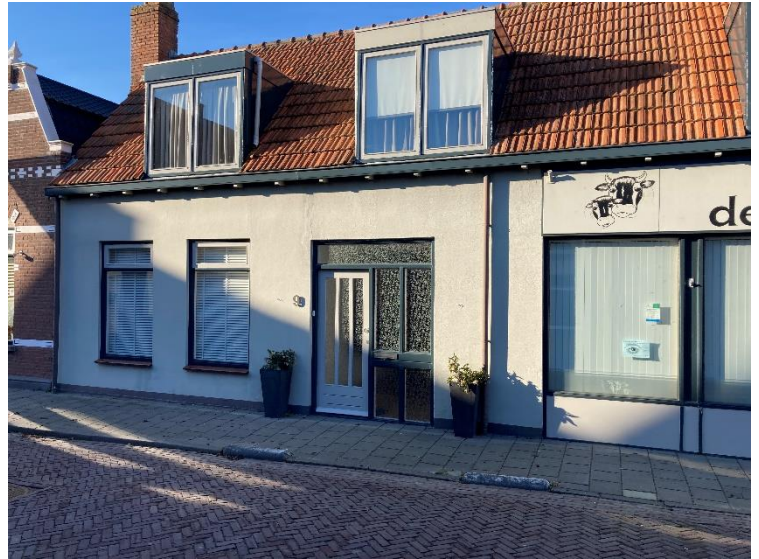
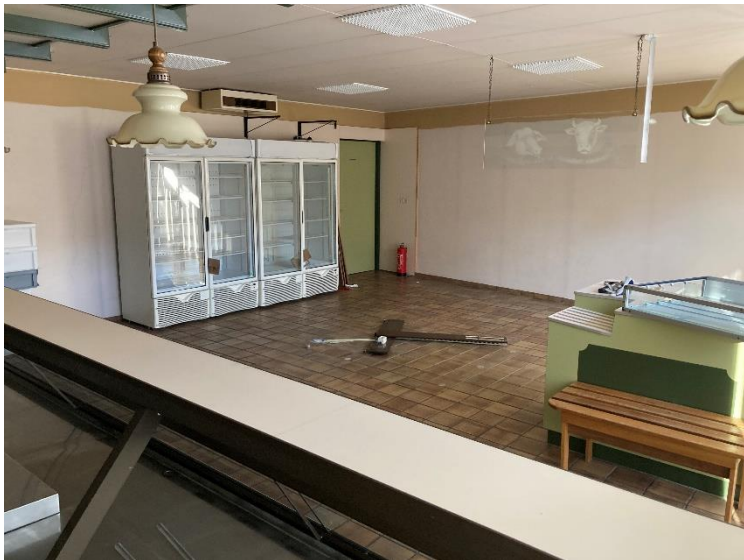
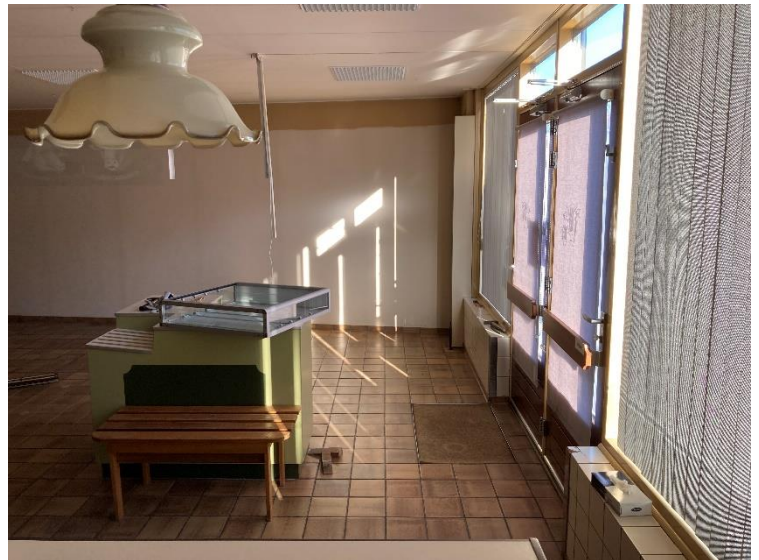
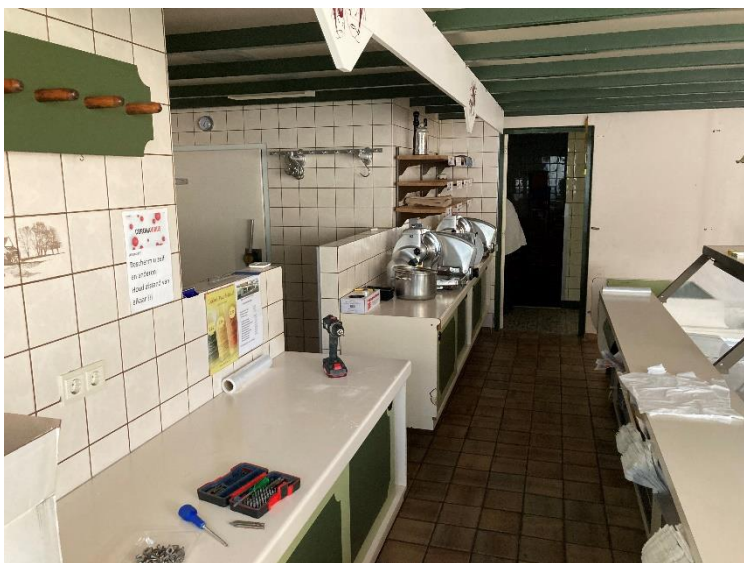
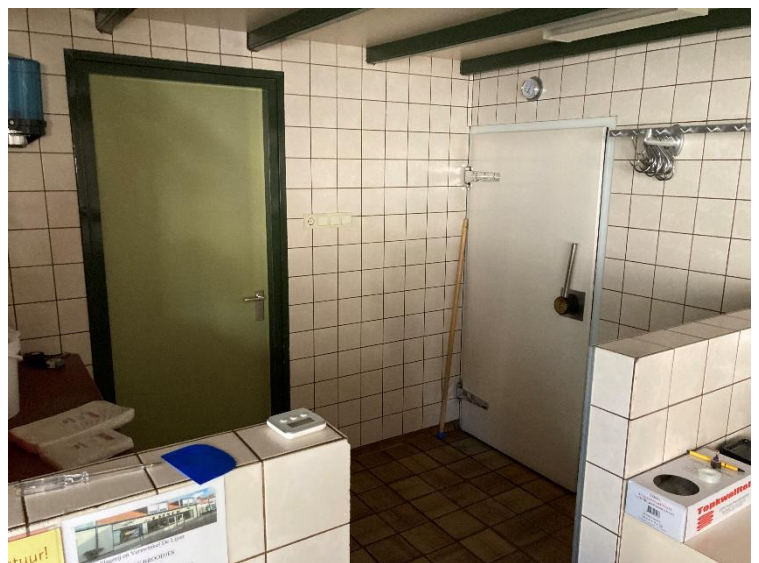
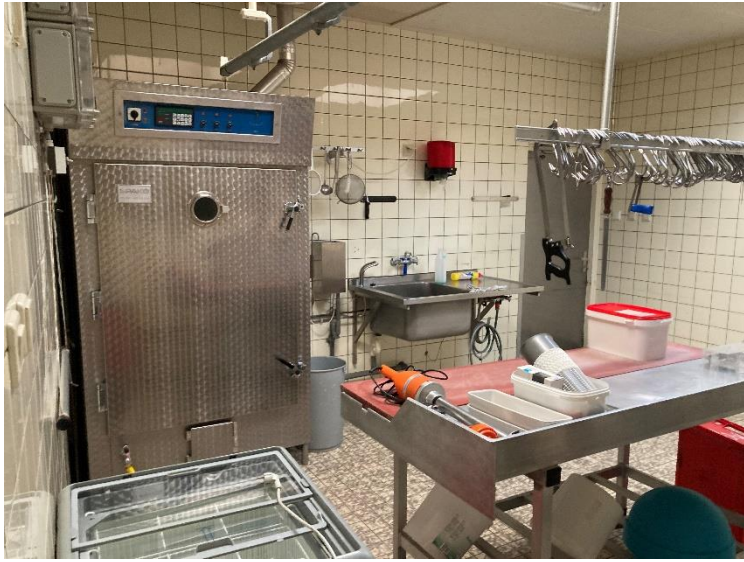
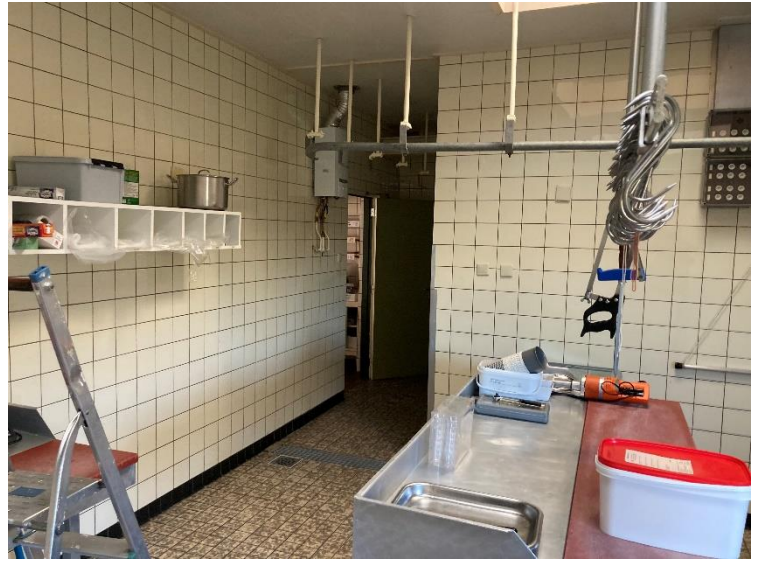
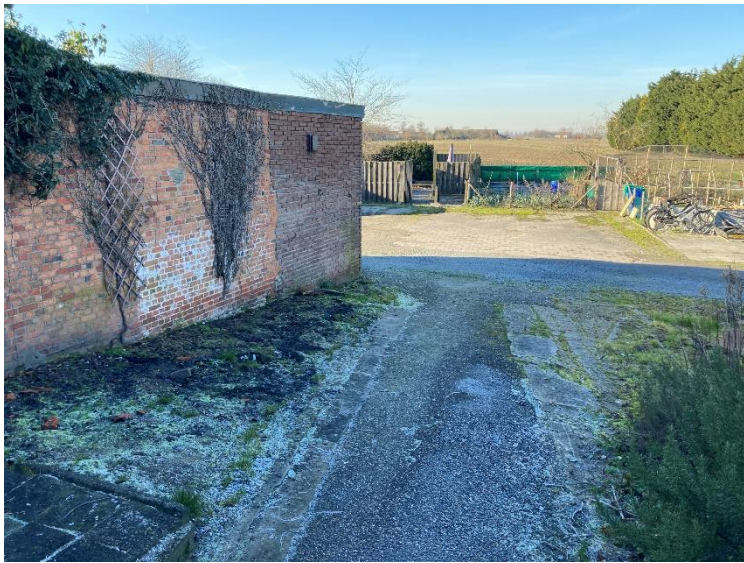
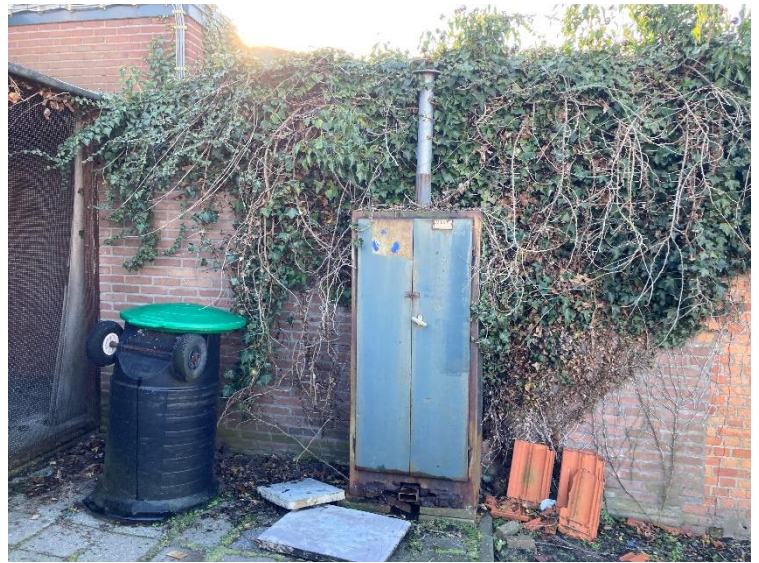
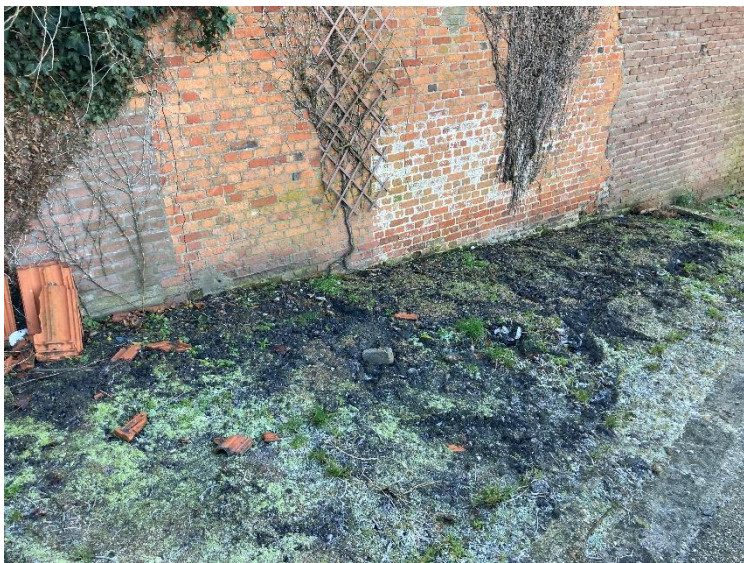
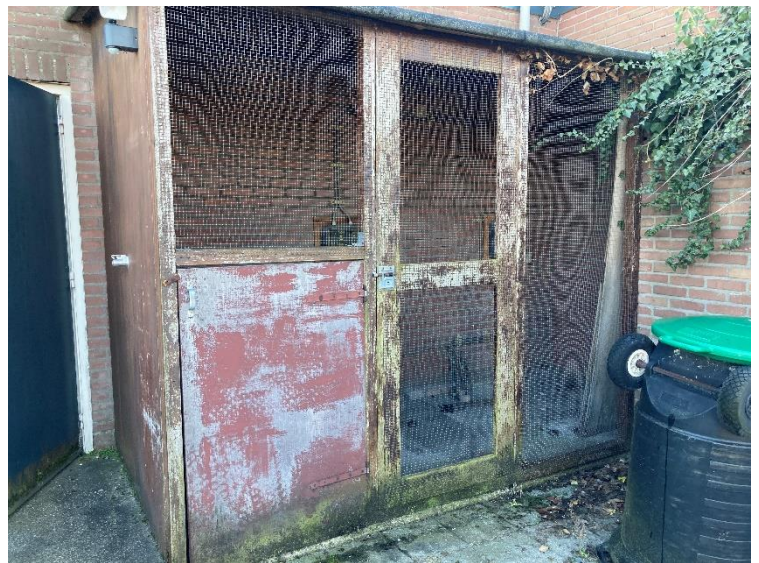
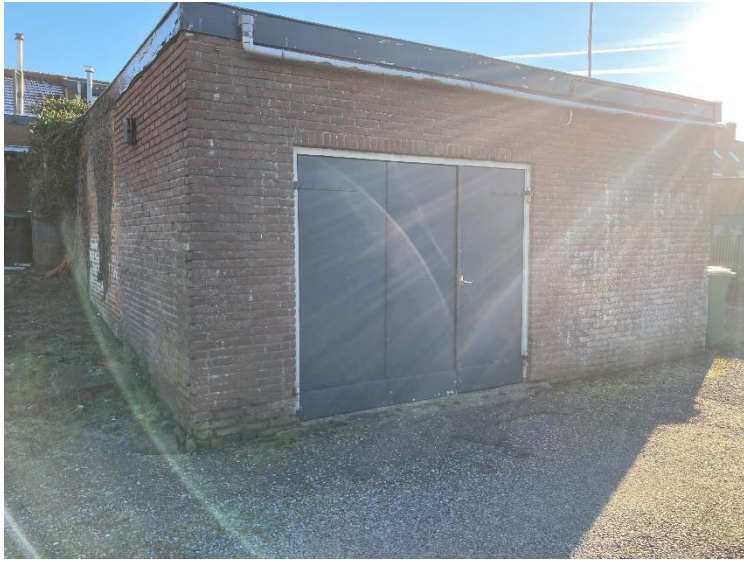
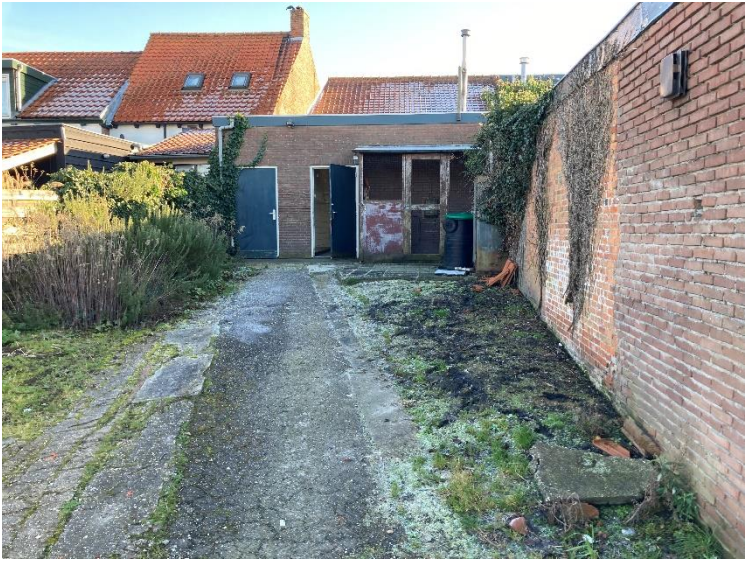
Door de heer N. Gelderland, medewerker van ABO Milieuconsult B.V., is op 8 februari 2023 een terreinverkenning uitgevoerd. Tijdens de terreinverkenning zijn geen bijzonderheden geconstateerd.

Tijdens de uitvoering van de terreinverkenning zijn foto's van de onderzoekslocatie gemaakt. Deze zijn opgenomen in bijlage 3 van onderhavige rapportage.
