# Nader onderzoek aanwezigheid van vleermuizen projectlocatie De Vijf Weeghen te Nieuwvliet

**Adviesbureau Wieland**

**27 oktober 2019**

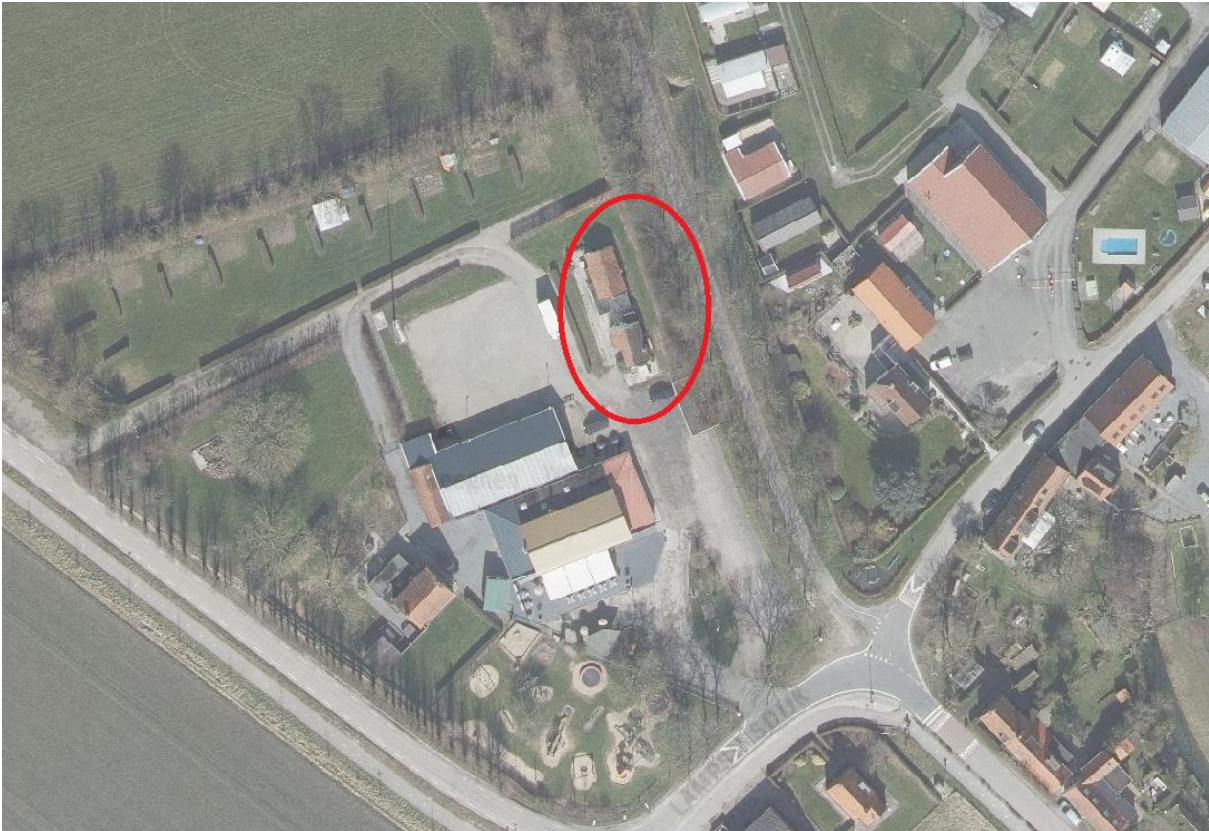
*Figuur 1. Plangebied*

Het plangebied bestaat uit een tweetal vakantiewoningen en een opslag schuur. Alle gebouwen worden gesloopt. Tijdens de quickscan is vastgesteld dat er vleermuizen gebruik maken van de twee vakantiewoningen. Om te bepalen welke soorten er aanwezig zijn en wat de functie van de gebouwen voor vleermuizen is, is een nader onderzoek uitgevoerd. De resultaten van dit onderzoek zijn in deze notitie verwerkt.

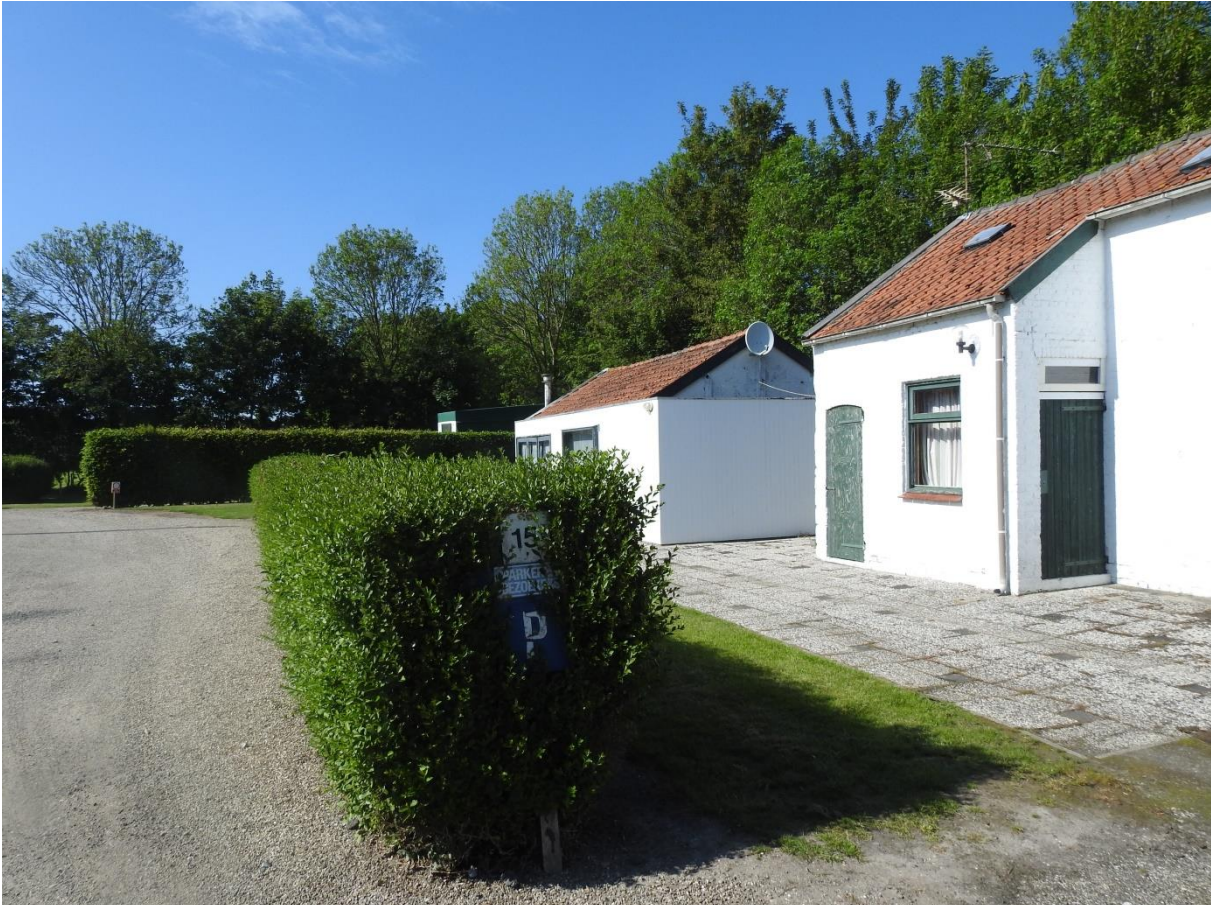
Foto 1. Te slopen huisjes.

Om de twee vakantiewoningen te slopen dient is een ontheffing in het kader van de Wet Natuurbescherming aangevraagd te worden voor de gewone dwergvleermuis.

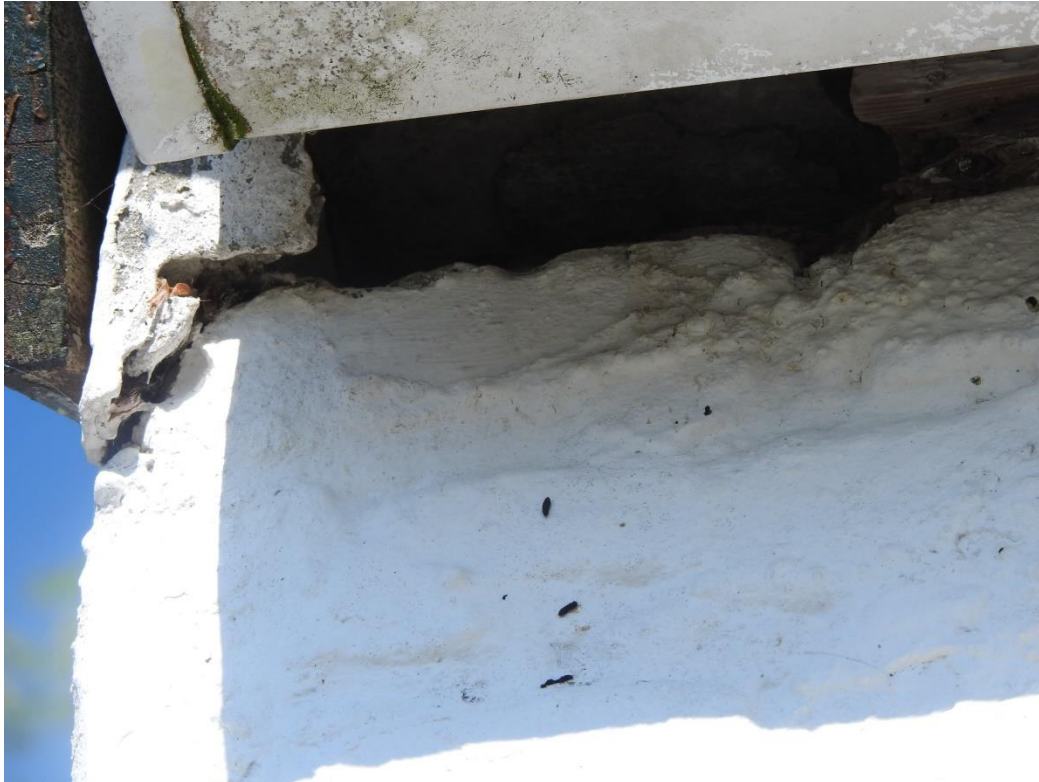
Foto 2. Invliegopening gewone dwergvleermuis.

Tijdens het onderzoek is vastgesteld dat er gewone dwergvleermuizen van de te slopen bebouwing gebruik maken. Tijdens alle bezoeken hadden vleermuizen een dagverblijf (zomerverblijf en paarverblijf) in de twee vakantiewoningen. In de bergschuur zijn geen vleermuizen aangetroffen.

Tijdens de sloop dient rekening gehouden te worden met de aanwezigheid van vleermuizen. Er dienen in de directe omgeving minimaal 8 duurzame vleermuiskasten opgehangen te worden. Daarnaast dienen er maatregelen getroffen te worden die voorkomen dat vleermuizen gedood worden tijdens de sloop. Dit dient uitgewerkt te worden in een mitigatieplan voor aanvang van de sloop in overleg met de sloper. In de nieuwbouw dienen voorzieningen getroffen te worden die inpanding zijn, zie bijlage 1. Dit betreft 8 stuks. De locaties bepalen in overleg met een ecologisch deskundige.

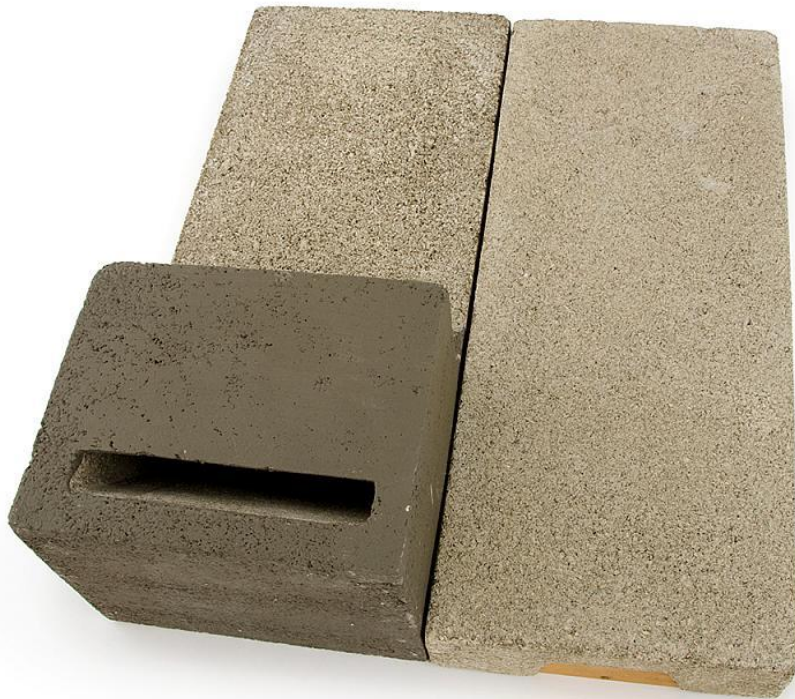
Bijlage 1

## **IB VL 01 Inbouwsteen Vleermuizen**
