**Eindrapport nader asbestonderzoek in puin  
Mortierstraat 2 te IJzendijke**

Project 23170043  
23 maart 2017

**Opdrachtgever:** Aannemersbedrijf Van der Poel Terneuzen  
Postbus 116  
4530 AC TERNEUZEN

**Opgesteld door:** Sagro Milieu Advies Zeeland B.V.  
**Auteur:** ir. B. Boomstra  
**Telefoon:** 0113-352 222  
**Autorisatie:** ir. R. van de Woestijne  
Manager SMA Zeeland B.V.

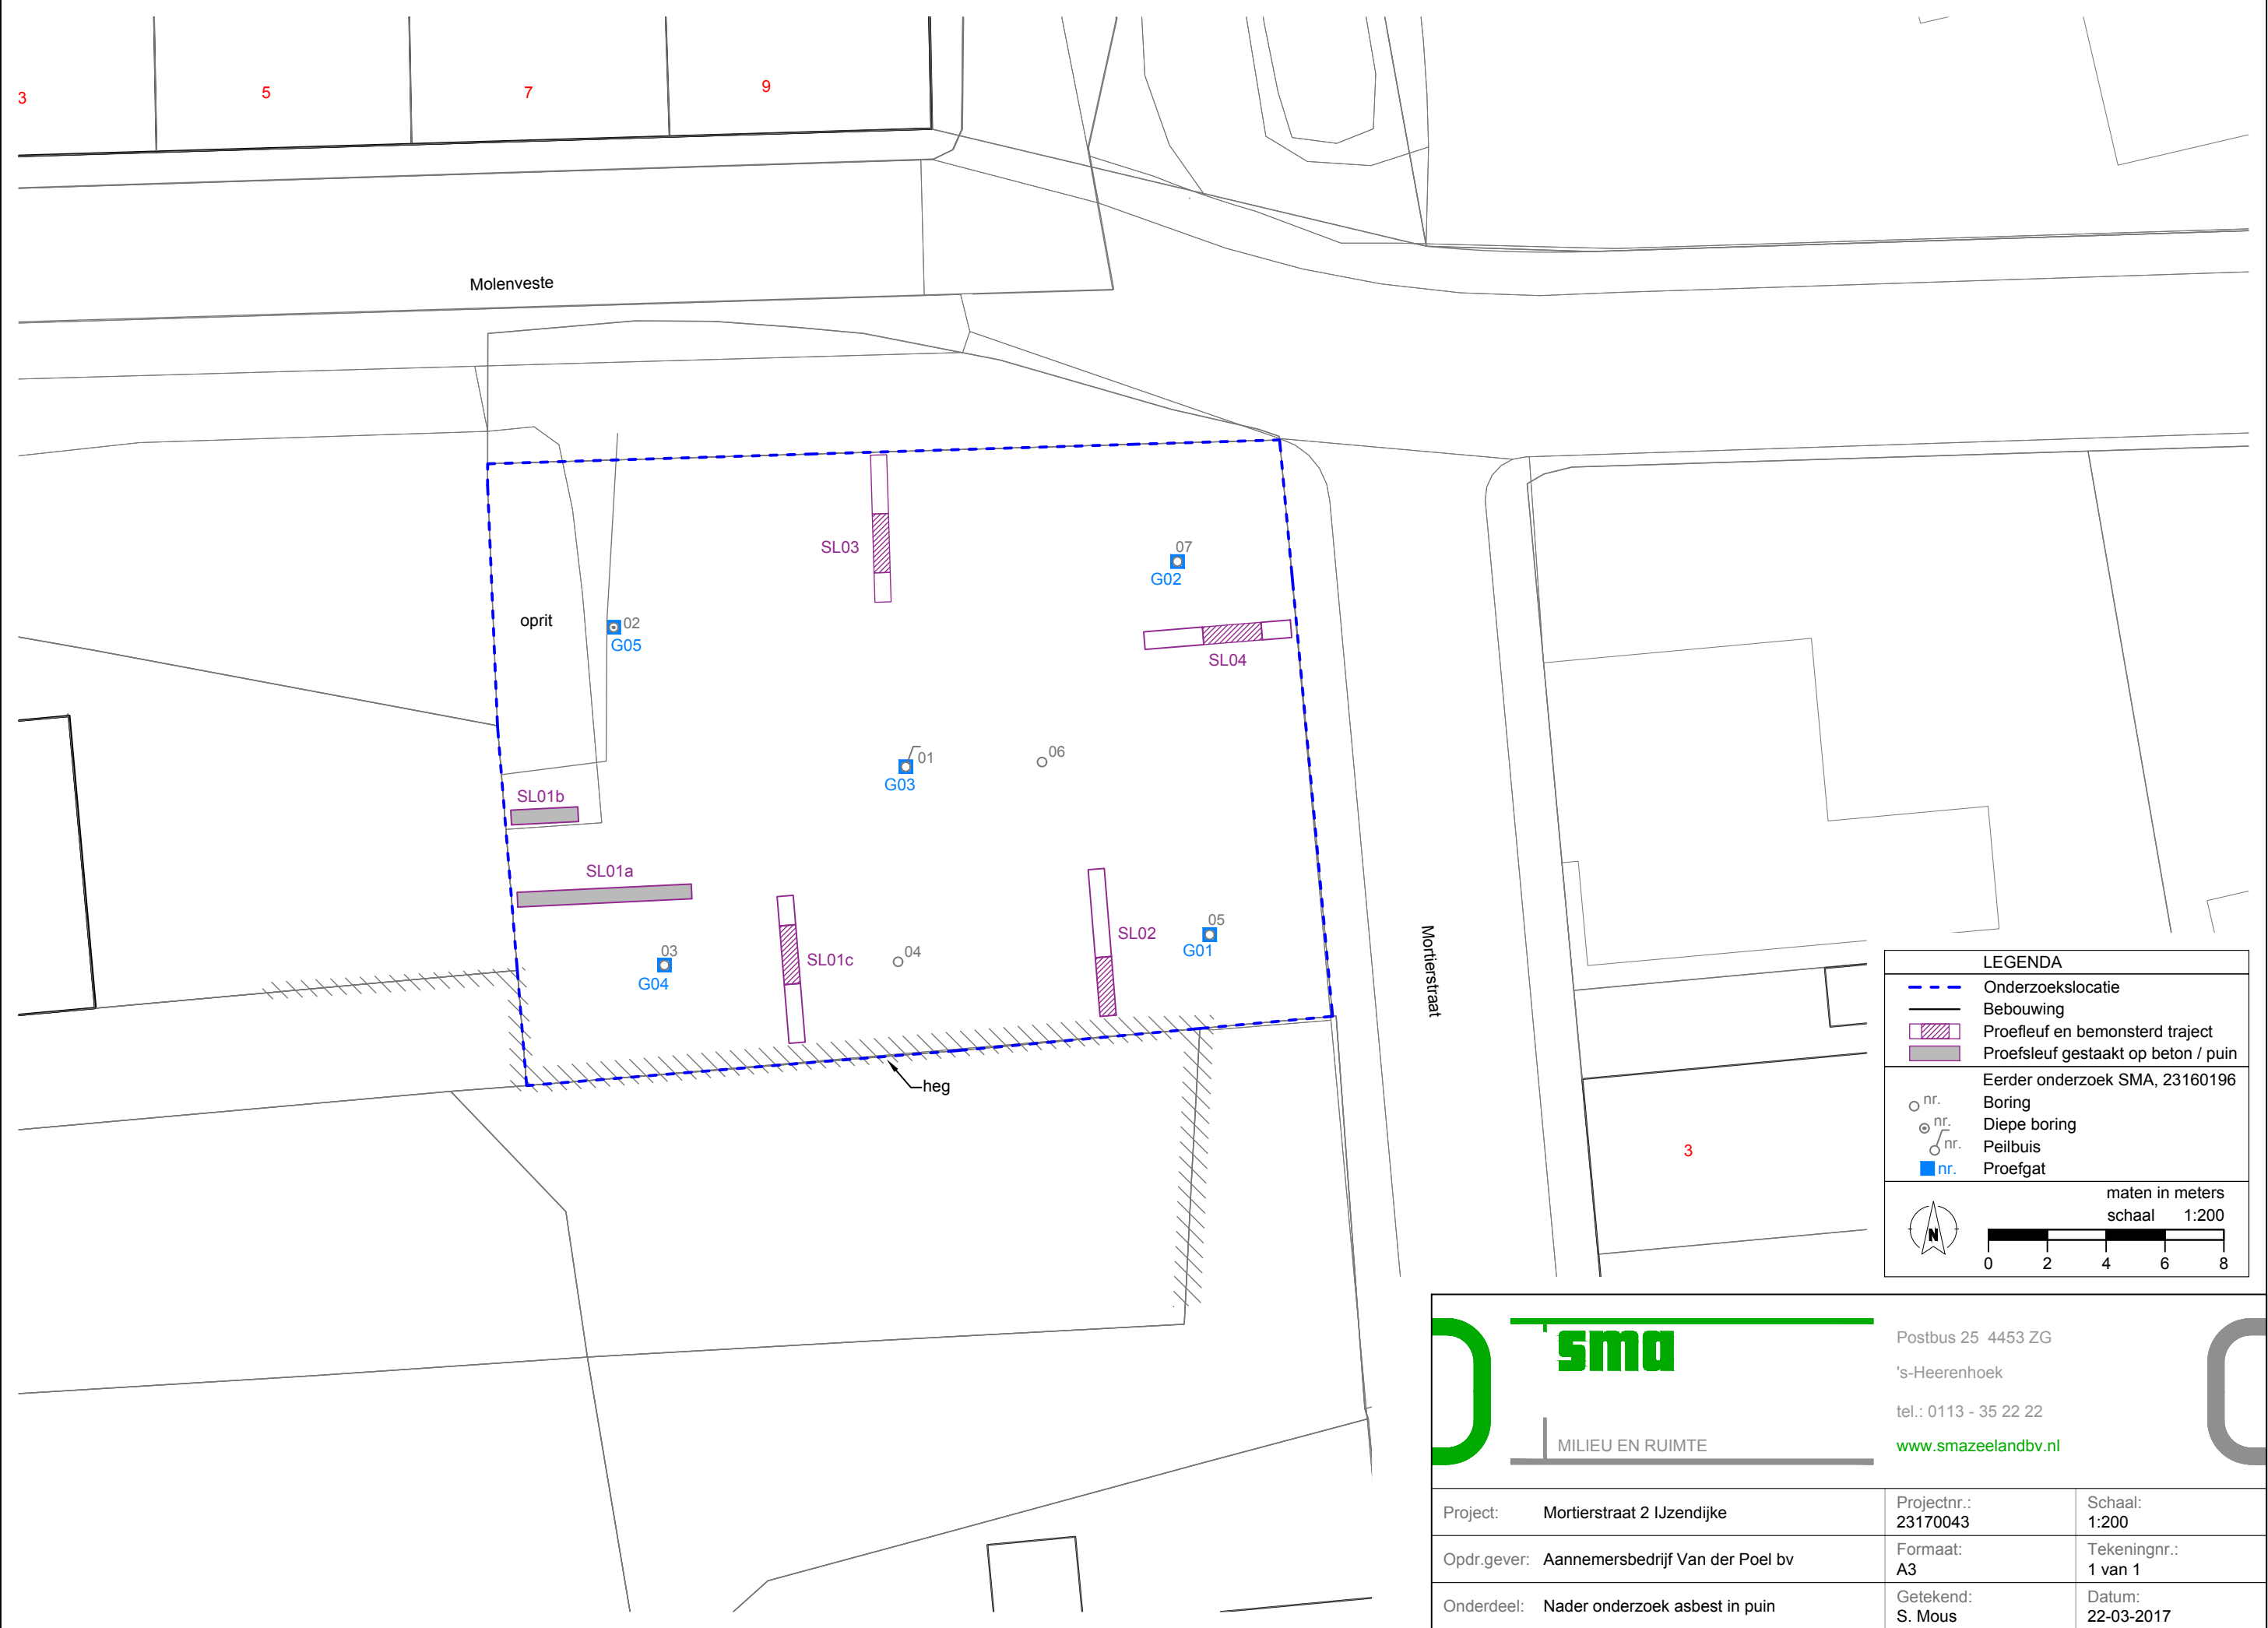
## Bijlage 2. Situatietekening

Ruimtelijk verdeeld over het onderzoeksterrein zijn machinaal 4 sleuven gegraven van 0,5 x 5 m tot een diepte van maximaal 0,7 m–mv (onderzijde puinverharding). Twee beoogde sleuven aan de westgrens van de onderzoekslocatie, SL01A en SL01B, zijn voortijdig gestaakt in verband met een ondoordringbare fundering van beton en puingranulaat. Ter vervanging is sleuf SL01C dwars op deze sleuven gegraven.

Het uitgegraven materiaal uit representatieve delen van vier sleuven (SL01C t/m SL04), is gezeefd (maaswijdte 20 mm) en het grove materiaal is visueel geïnspecteerd op het voorkomen van grove asbestverdachte materialen (stukken groter dan 20 mm). In het uitgegraven puin uit de vier sleuven is asbestverdacht materiaal aangetroffen. Het betreft minimaal 3 typen asbestverdacht materiaal.

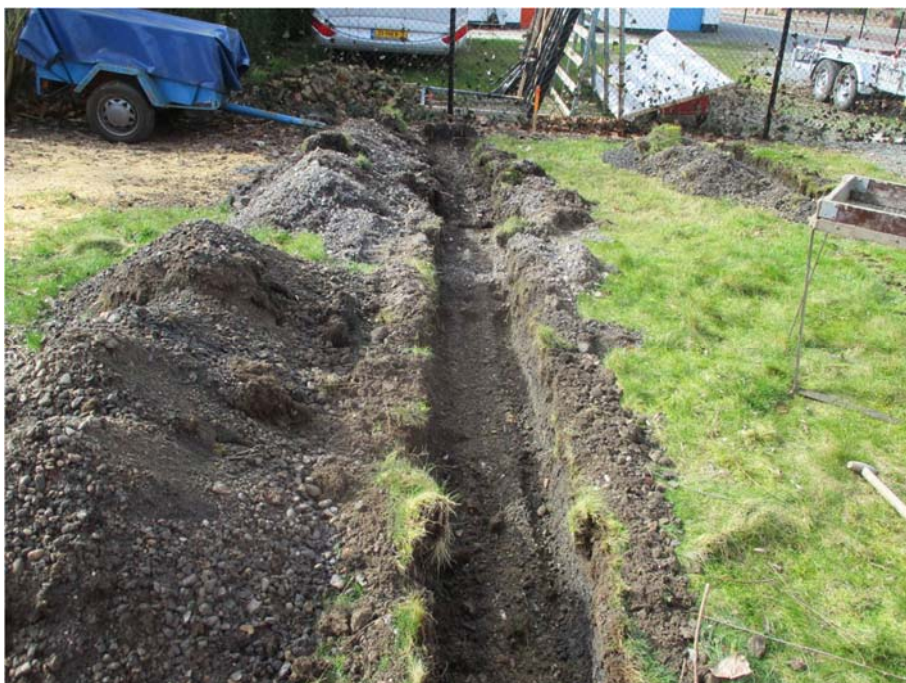
IMG\_0208. Sleuf SL01A. Sleuf SL01B rechts.

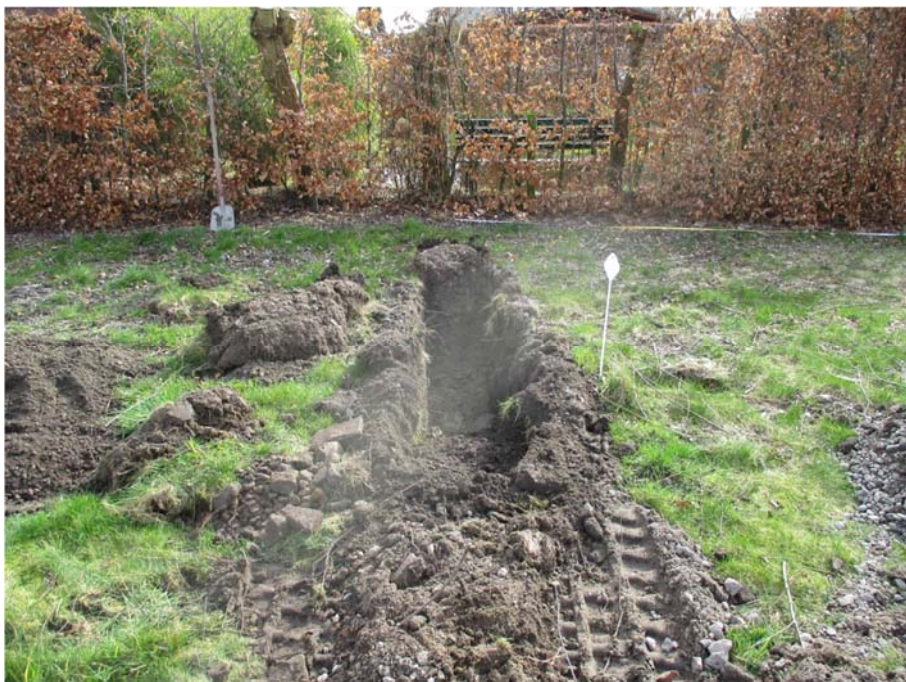
| Sleuf | Diepte-traject (m-mv) | Gewogen asbestgehalte (mg/kg ds)<br>fractie < 20 mm en > 20 mm |
|---|---|---|
| SL01C | 0 - 0,6 | 522 |

In sleuf SL01 bedraagt het berekende asbestgehalte 522 mg/kg ds.

IMG\_0216. Sleuf SL01C.

Asbestwegen dienen gesaneerd te worden. Voorafgaande aan de sanering dient een plan van aanpak te worden opgesteld en, ter goedkeuring, te worden voorgelegd aan het bevoegd gezag. Sanering kan bestaan uit het ontgraven en afvoeren van het verontreinigde materiaal, of het aanbrengen van een duurzame afscherming bestaande uit:

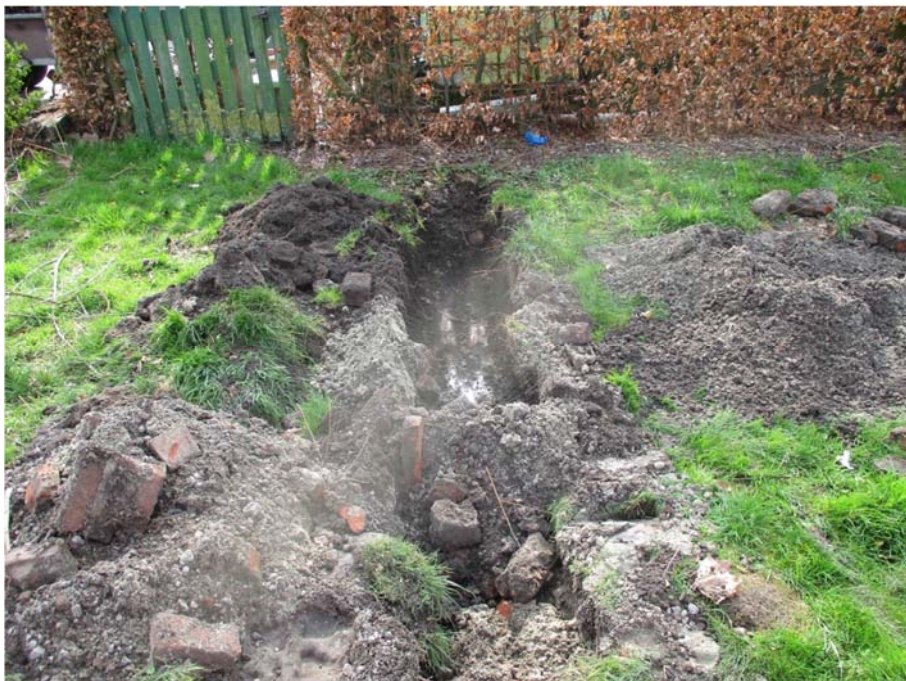
| Sleuf | Diepte-traject (m-mv) | Gewogen asbestgehalte (mg/kg ds)<br>fractie < 20 mm en > 20 mm |
|---|---|---|
| SL02 | 0 - 0,6 | 194 |

In sleuf SL02 bedraagt het berekende asbestgehalte 194 mg/kg ds.

IMG\_0200. Sleuf SL02.

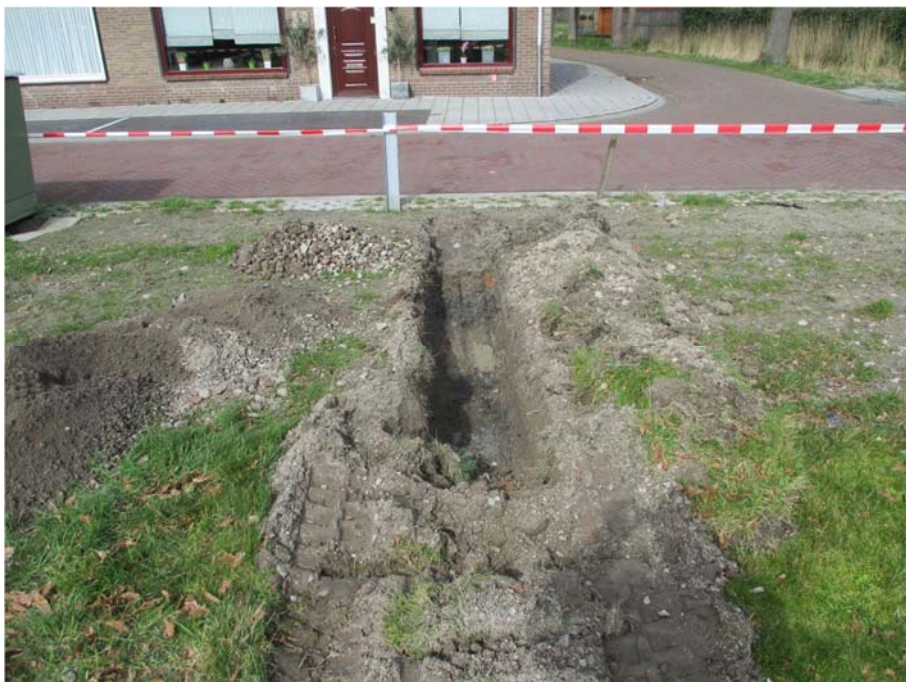
| Sleuf | Diepte-traject (m-mv) | Gewogen asbestgehalte (mg/kg ds)<br>fractie < 20 mm en > 20 mm |
|---|---|---|
| SL03 | 0 - 0,6 | 31 |

In sleuf SL03 bedraagt het berekende asbestgehalte 31 mg/kg ds.

IMG\_0213. Sleuf SL03.

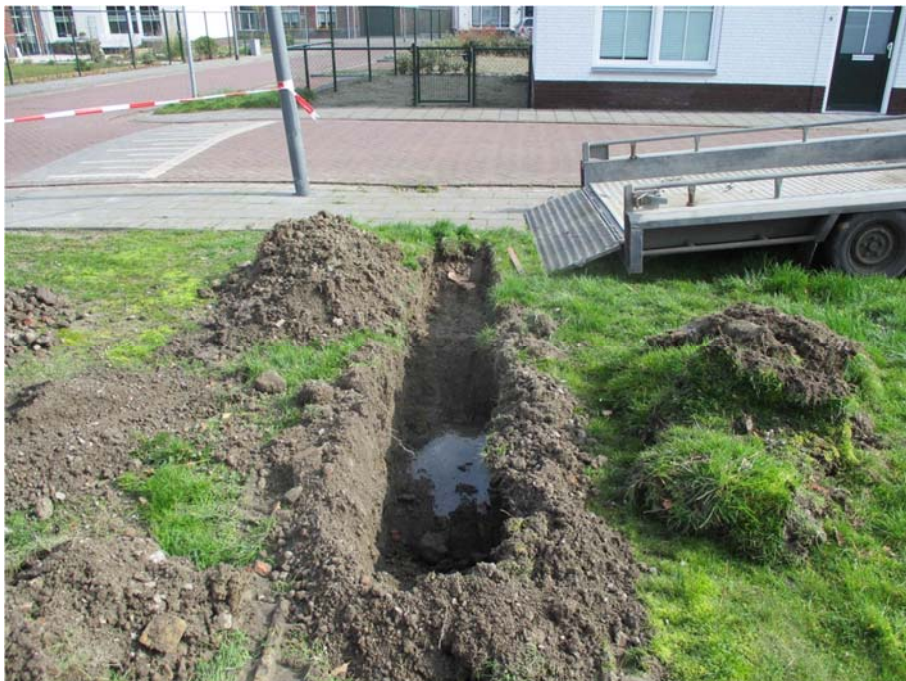
| Sleuf | Diepte-traject (m-mv) | Gewogen asbestgehalte (mg/kg ds)<br>fractie < 20 mm en > 20 mm |
|---|---|---|
| SL04 | 0 - 0,7 | 33 |

In sleuf SL04 bedraagt het berekende asbestgehalte 33 mg/kg ds.

IMG\_0203. Sleuf SL04.
