# Onderzoek aanwezigheid beschermde soorten Scheldestraat 8 Cadzand-Bad

17 september 2023

Uitgevoerd en opgesteld door:  
Adviesbureau Wieland  
Liniestraat 13  
4561 ZS Hulst  
0612352169

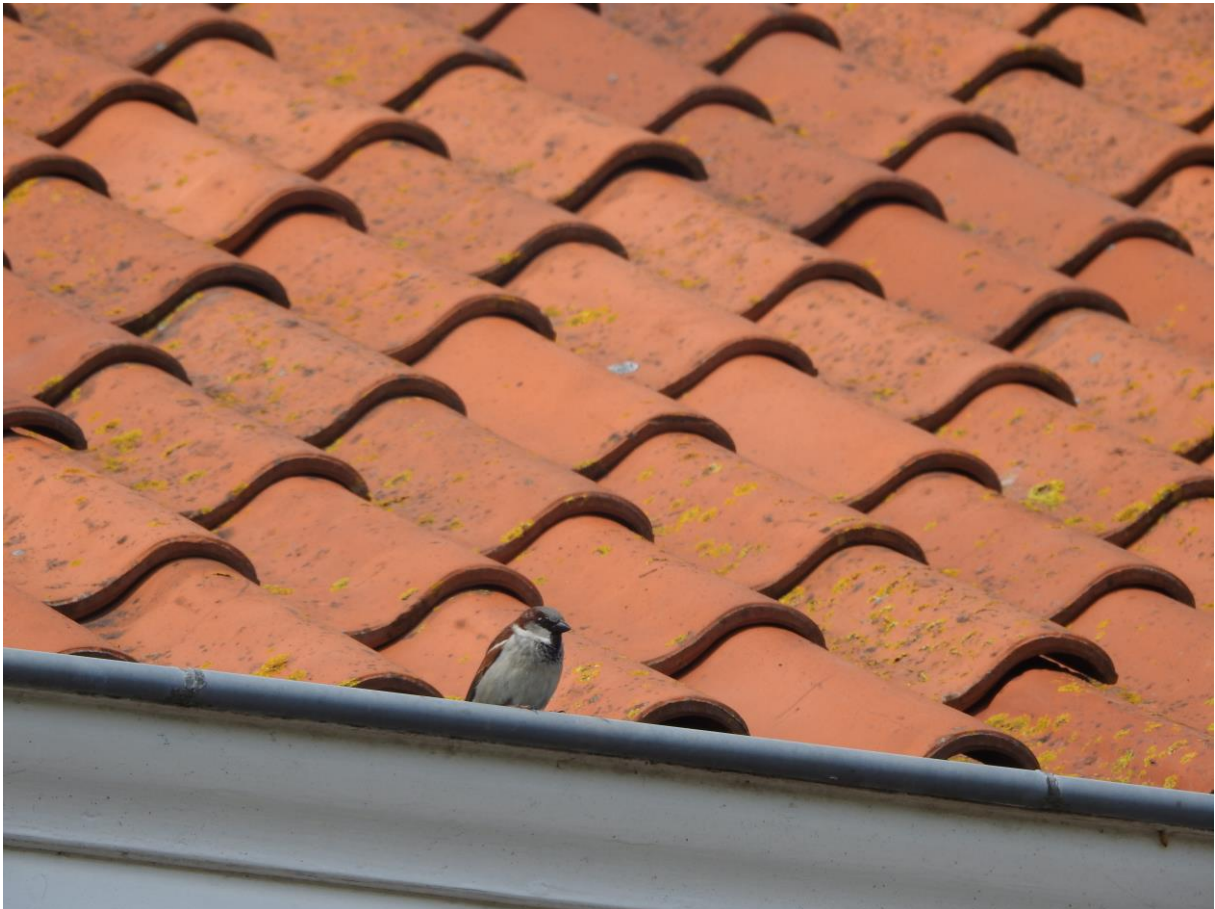
Er zijn 5 broedlocaties de huismus aangetroffen. Deze broedplaatsen zullen bij de sloop verdwijnen. Hiervoor dient een ontheffing in het kader van de Wet natuurbescherming aangevraagd te worden. Aan de zuidzijde van het perceel is een ligusterhaag. Deze wordt door huismussen gebruikt als schuilplaats. Deze haag blijft gehandhaafd. In de directe omgeving dienen minimaal 10 tijdelijke gerealiseerd te worden voor de periode tussen sloop en nieuwbouw. In de nieuwbouw dienen minimaal 10 inbouwvoorzieningen gerealiseerd te worden die geschikt zijn als broedplaats voor de huismus.

Foto 2. Broedplaats Huismus in de te slopen bebouwing.

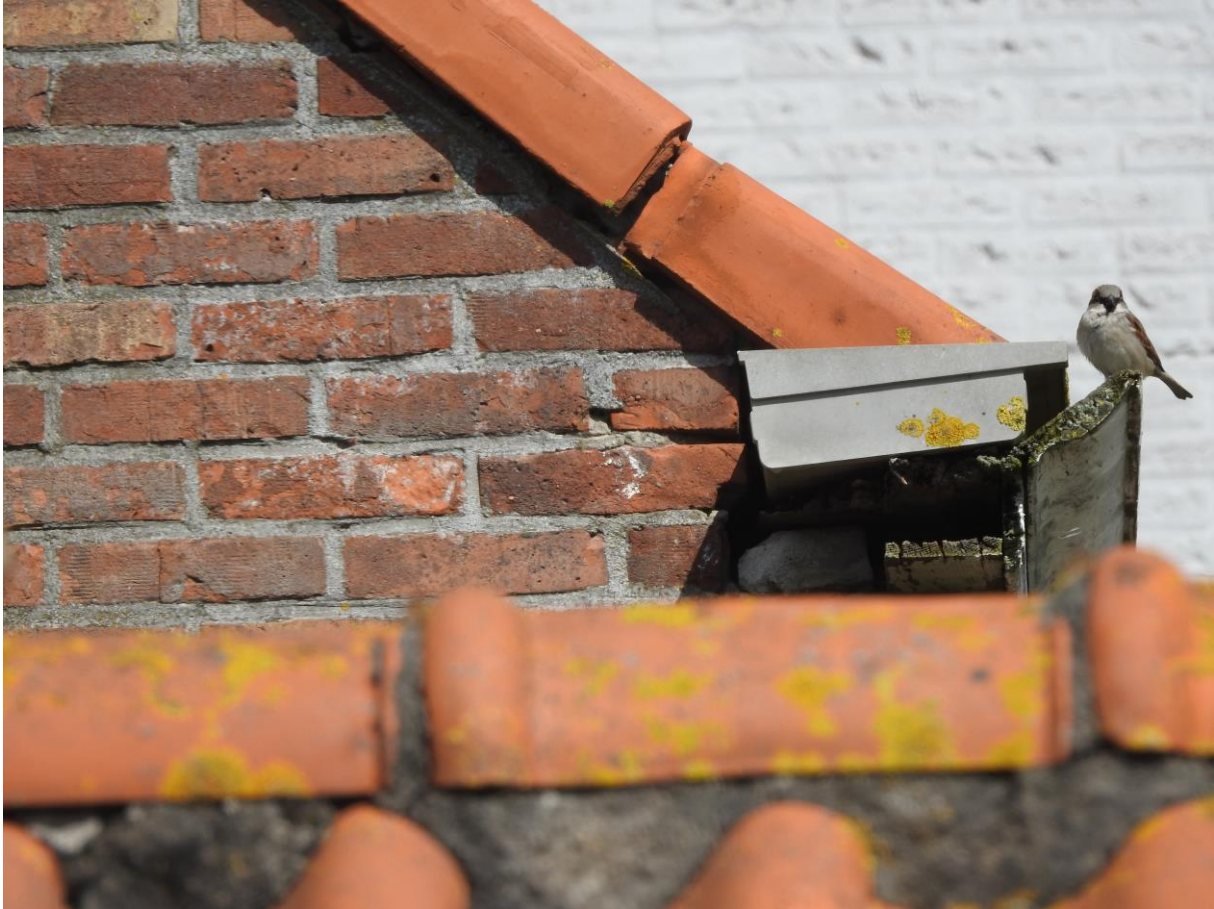
Foto 3. Broedplaats Huismus in de te slopen bebouwing.
