## Mitigerende maatregelen sloop OBS Vorsterman van Oyen

De gemeente Sluis wil de basisschool OBS Vorsterman van Oyen slopen, zie figuur 1.

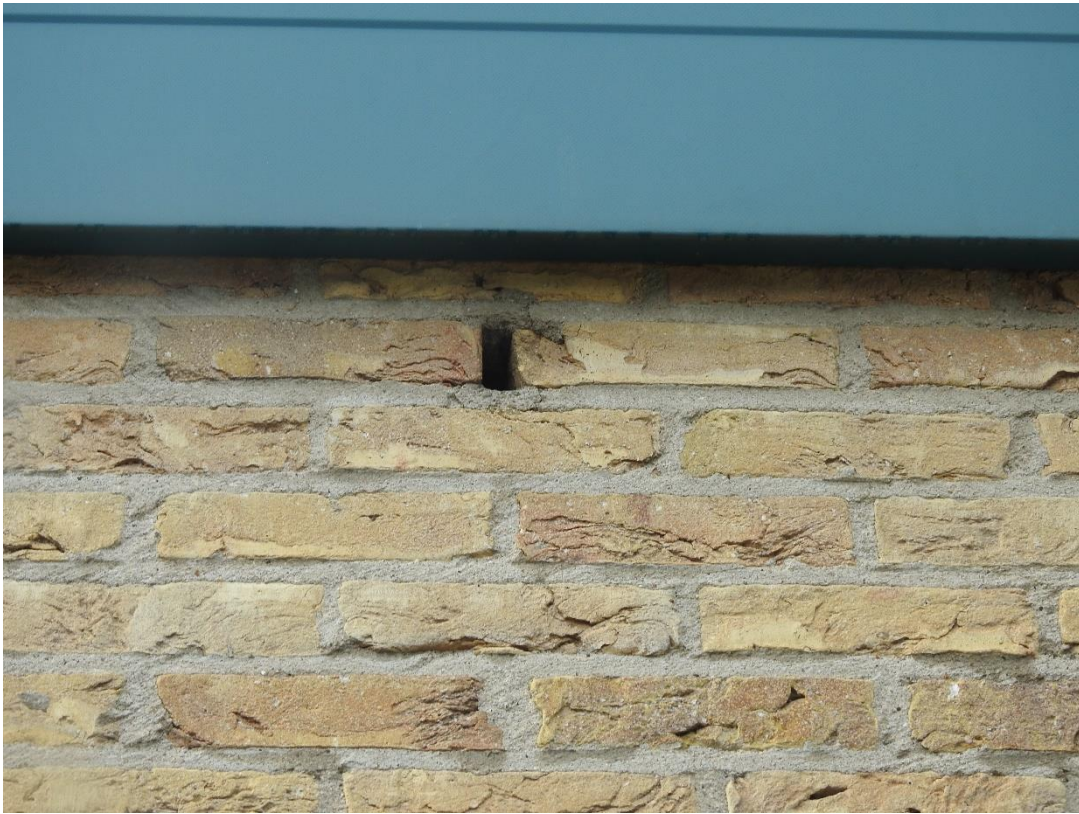
Foto 2. Open stootvoegen en daklijsten.

Het gebouw biedt zeer goede mogelijkheden voor dagverblijven voor vleermuizen. Er zijn veel open stootvoegen aanwezig, ook zijn er daklijsten waarachter kieren zitten en zonneschermen waarachter vleermuizen kunnen zitten. Ook in de berging zijn kieren aanwezig.

- 1 Start inwendige sloop en sanering (geen belemmeringen)
- 2 Visuele inspectie door een vleermuisdeskundige op aanwezigheid van vleermuizen bij aanvang van het project. Bij geen aanwezigheid van vleermuizen kunnen de zonneschermen verwijderd worden en berging gesloopt.
- 3 Het plaatsen van exclusion flaps voor iedere open stootvoeg.

Dit kan plaatsvinden vanaf 1 maart bij temperaturen die bij zonsondergang 7 graden of hoger zijn.

De flap blijft minimaal 2 nachten geplaatst. Vervolgens wordt het gat dicht gemaakt.

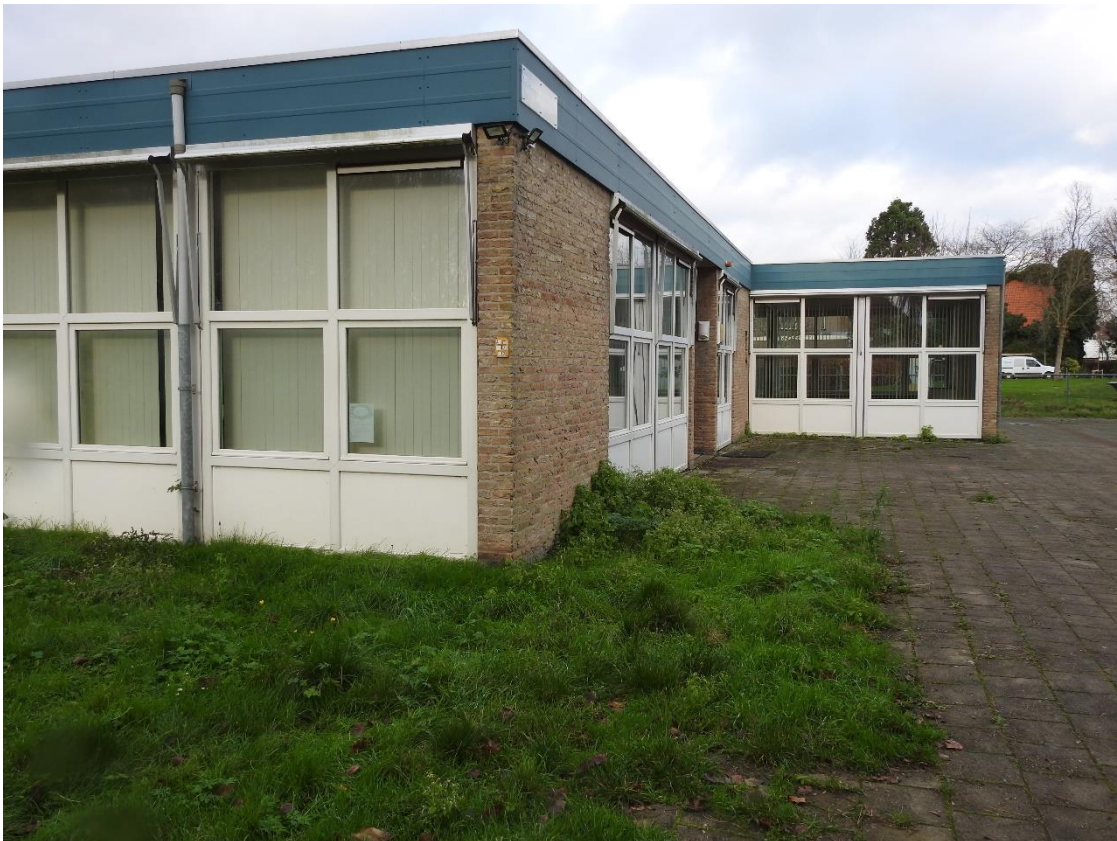
Foto 3. Overzicht school.

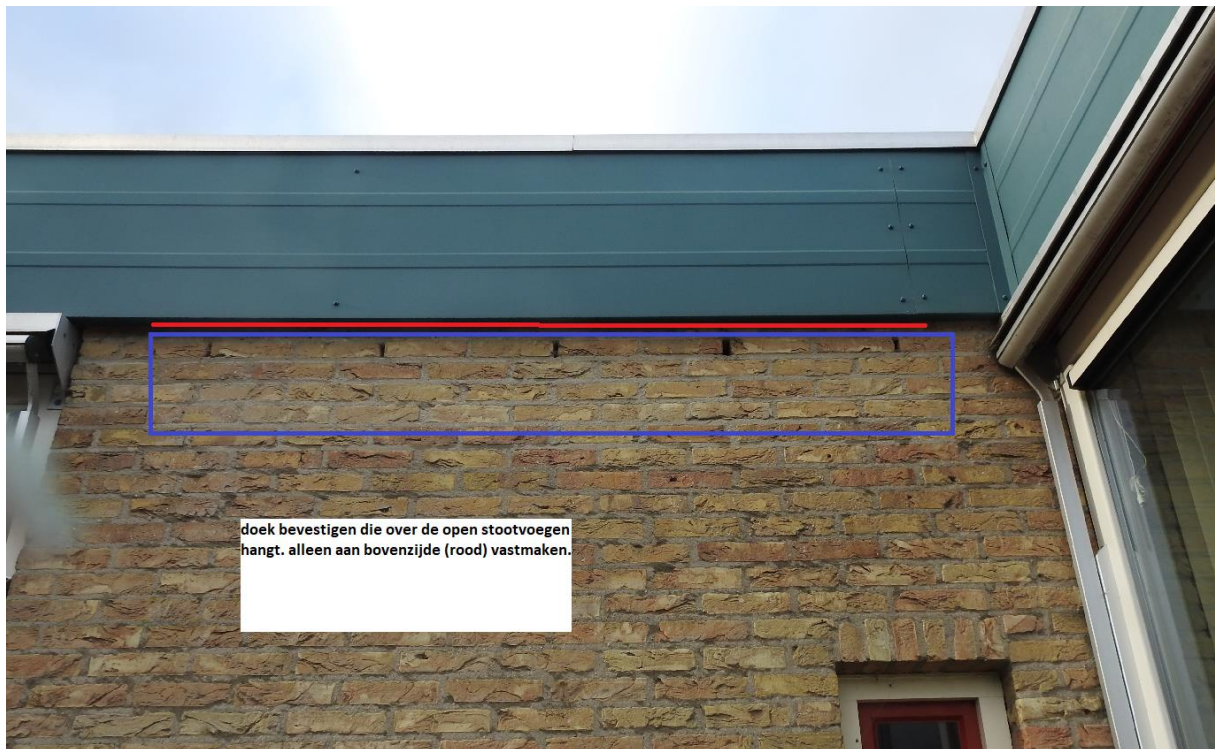
In overleg met een ecologisch deskundige kunnen ook andere mogelijkheden aangebracht worden, bv het aanbrengen van een leren lap die alleen aan de bovenkant vast zit. Vleermuizen kunnen dan wel uit het gat maar niet meer terug.

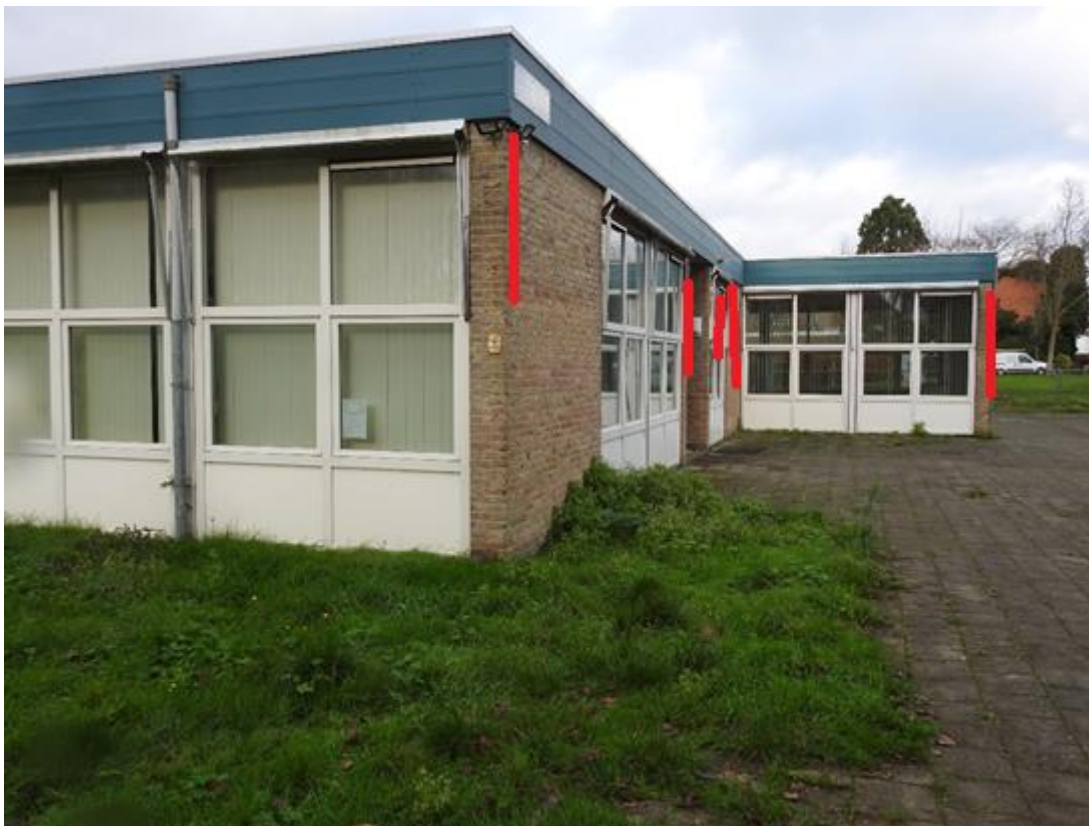
- 4 Handmatig verwijderen van boeiboorden en maken van tochtgaten op de kanten van de muren. Hierdoor gaat het tochten. Vleermuizen houden daar niet van en zullen het pand hopelijk verlaten (werkt niet altijd).
