**Eindrapport verkennend bodemonderzoek  
Watervlietseweg 38 en 38a te IJzendijke**

Project 23220074  
10 juni 2022

**Opdrachtgever:** Medusa B.V.  
Watervlietseweg 38  
4515 SB IJzendijke

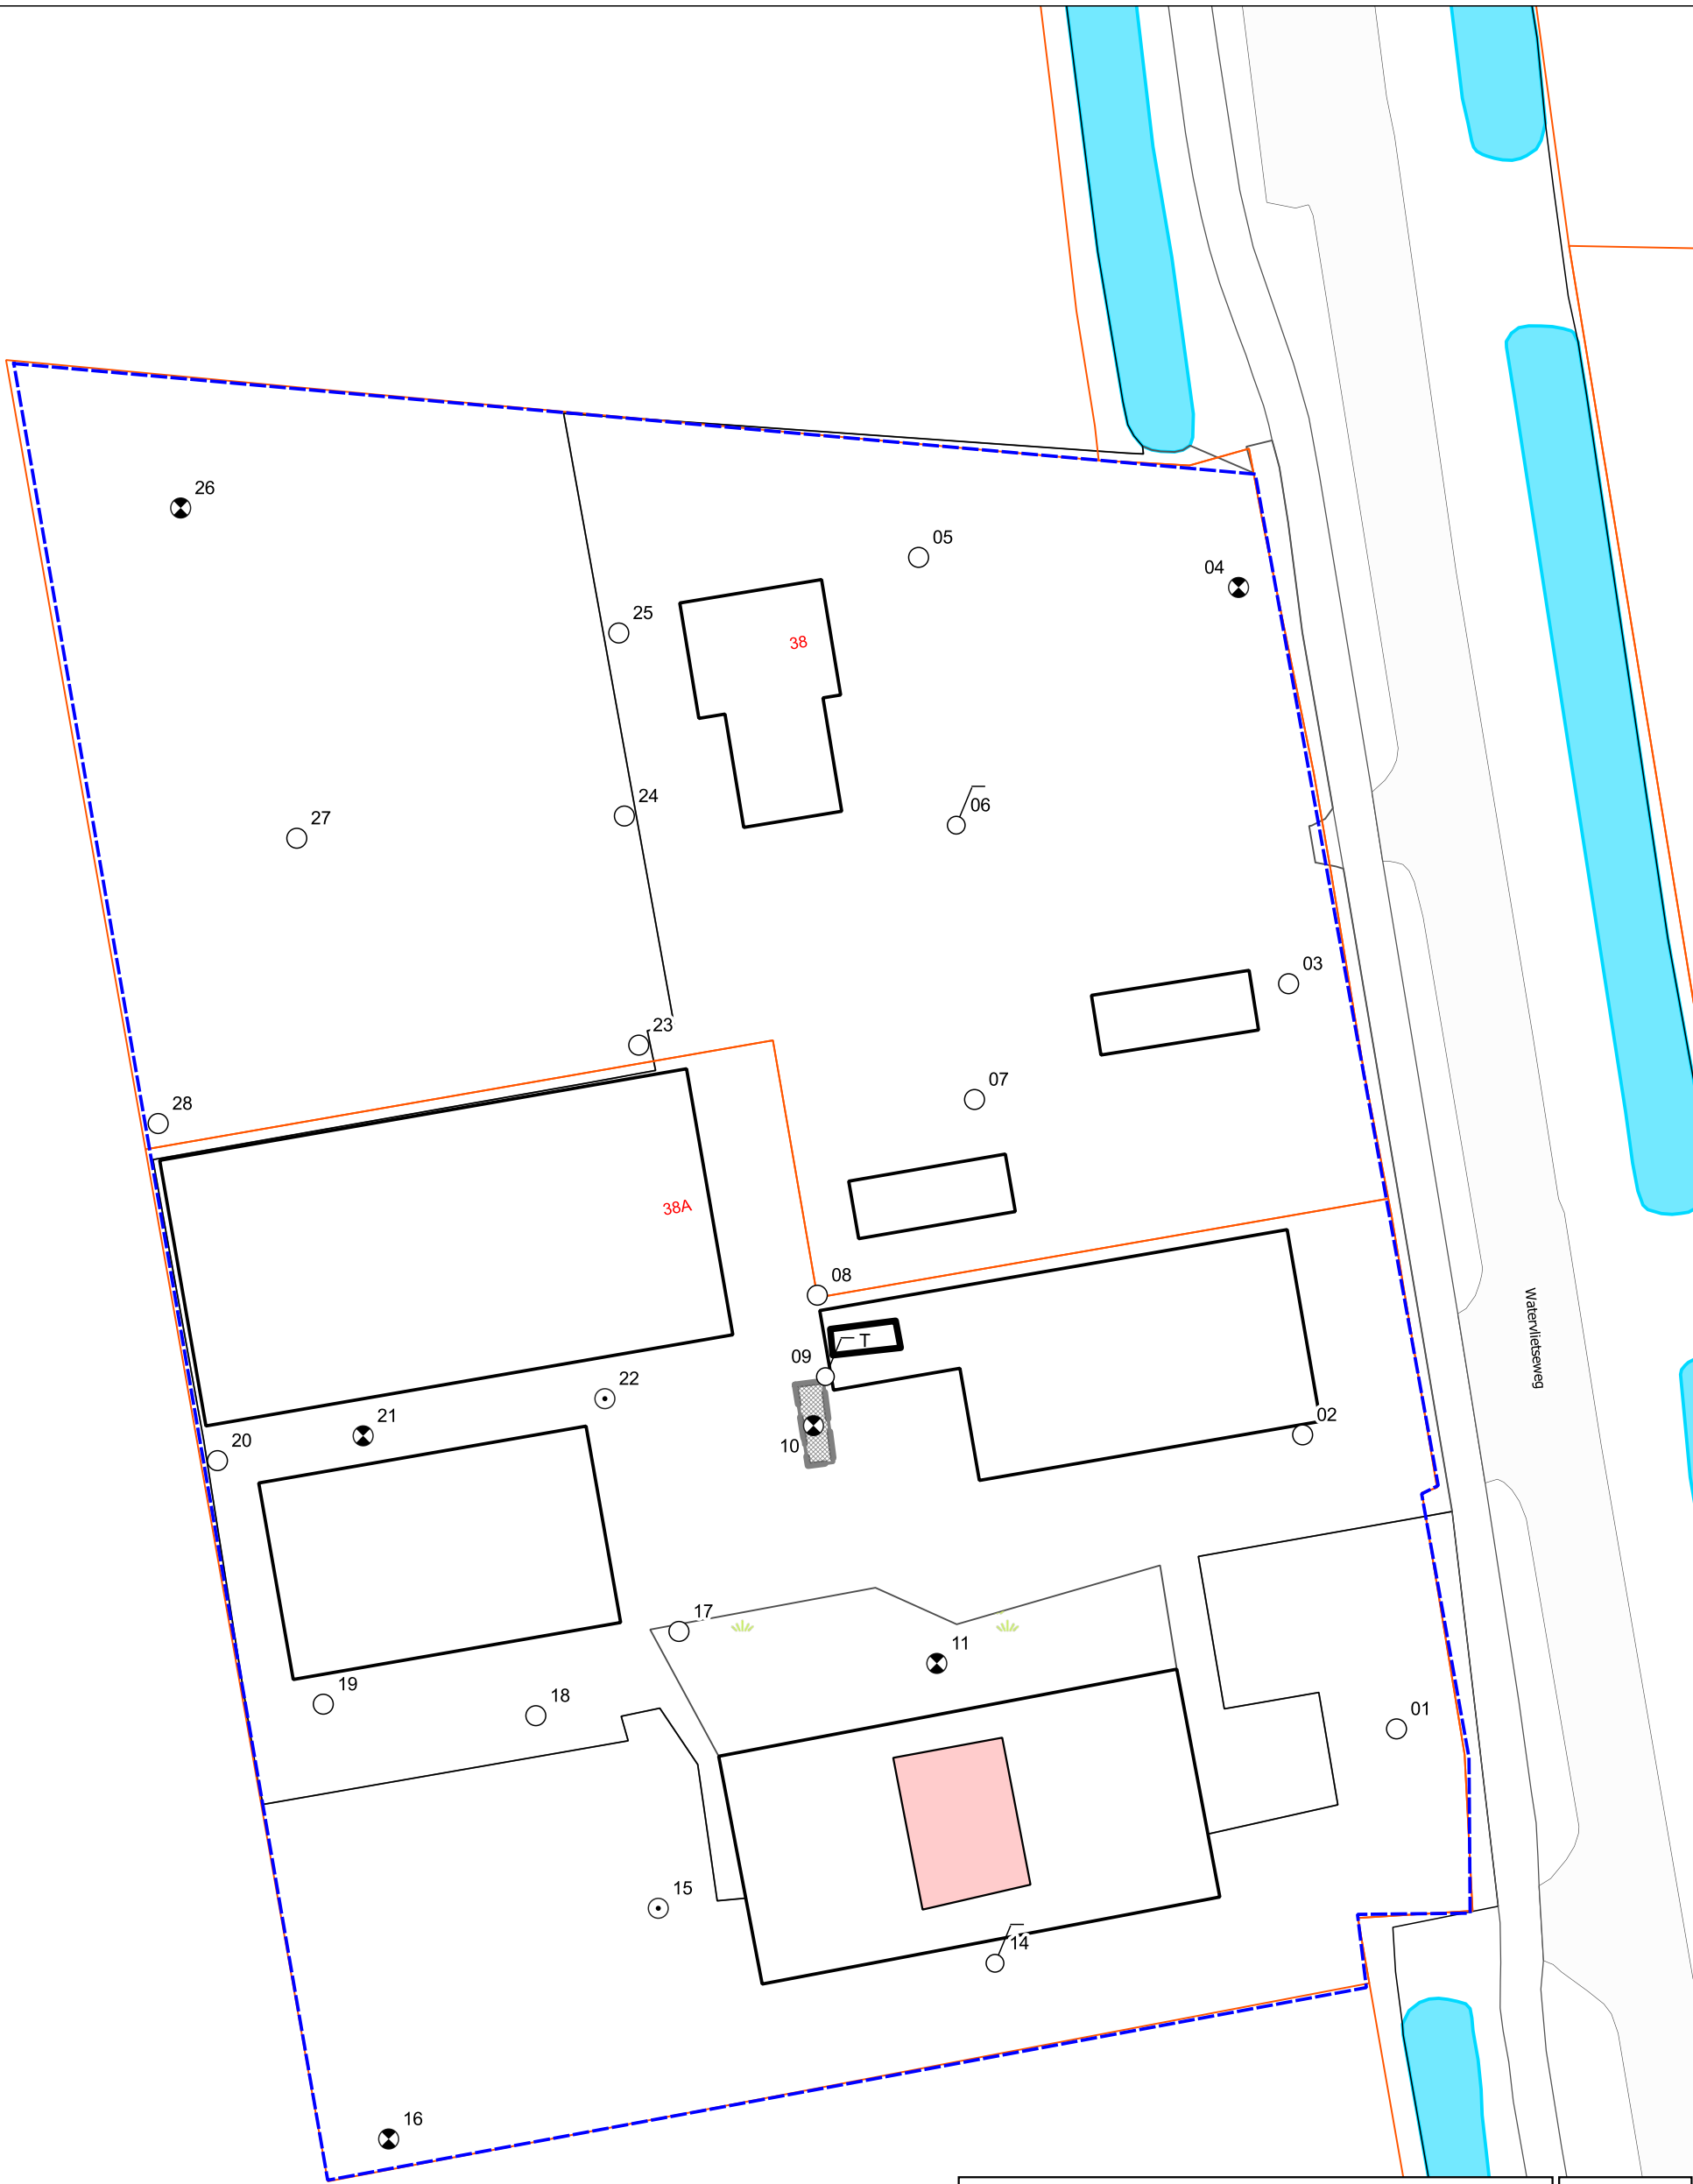
## Bijlage 2 Situatietekening

**Meetpunten**  
Boringen (m-mv)  
○ 0,5  
● 1  
⊗ 2  
○ Peilbuis

**Contouren**  
[dashed blue] onderzoekslocatie  
[black T] bovengrondse dieseltank (1200L)  
[grey T] voormalige ondergrondse dieseltank  
[pink] toekomstige bebouwing  
[orange] perceelgrens

- De horizontale begrenzingen van de onderzoekslocatie zijn weergegeven in Bijlage 2. Het grondonderzoek beperkt zich tot een maximale diepte van 2,0 m-mv. Het grondwateronderzoek beperkt zich tot een diepte van 1,5 m- de grondwaterstand die tijdens het veldwerk zal worden aangetroffen.
