**Rapport verkennend bodemonderzoek inclusief asbest  
Evertsenlaan 21-34 en Vijverlaan 26-30 te Breskens**

Project 23200187

19 januari 2021

**Opdrachtgever:** Woongoed Zeeuws-Vlaanderen  
Postbus 269  
4530 AG TERNEUZEN

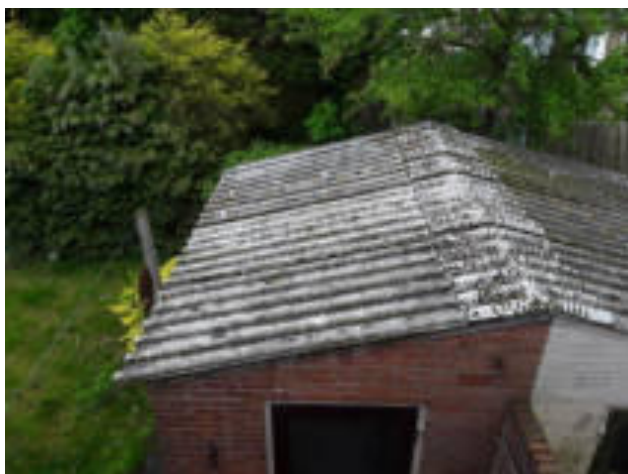
| <b>Hoeveelheid</b> | 70 m <sup>2</sup> | <b>Bevestiging</b> | geschroefd |
| <b>Bereikbaarheid</b> | goed | <b>Risicoklasse</b> | n.v.t. |

dak bergingen

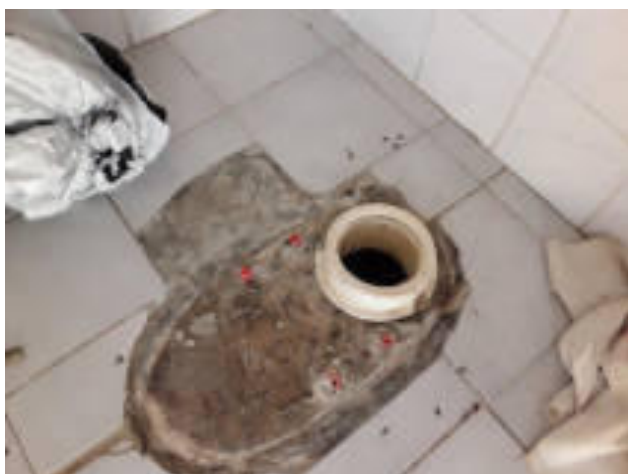
| <b>Hoeveelheid</b> | 84 m <sup>1</sup> | <b>Bevestiging</b> | ingestort |
| <b>Bereikbaarheid</b> | slecht | <b>Risicoklasse</b> | 2A<br>binnensanering |

riolering

| <b>Opmerkingen</b> | <p>Het totale verloop van de rioleringsbuis is in de huidige situatie niet bekend. Deze bron is geïnventariseerd aan de hand van bevindingen uit een eerder uitgevoerde asbestinventarisatie. Deze asbestinventarisatie is uitgevoerd in identieke woningen (A19112, d.d. 24 juli 2019).</p> <p>De verwijdering van deze asbesthoudende toepassing kan niet zonder schade aan het asbesthoudende materiaal toe te brengen, hierdoor komt de sanering in Risicoklasse 2A. De sanering dient te geschieden door een daartoe gecertificeerd asbestverwijderingsbedrijf.</p> |

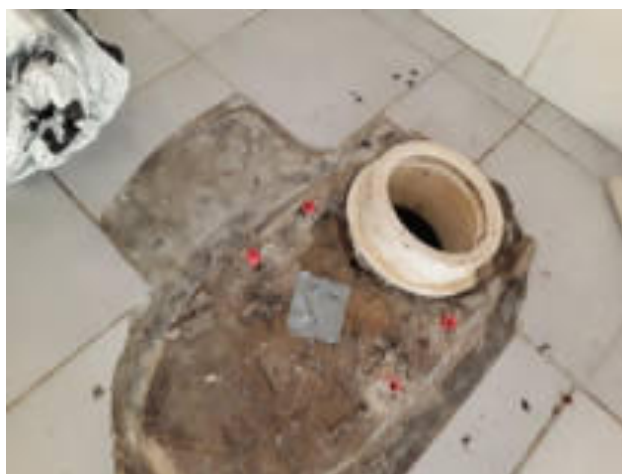
riolering

| <b>Aanbevelingen</b> | Wij adviseren aan de asbesthoudende toepassing geen werkzaamheden te (laten) verrichten. |

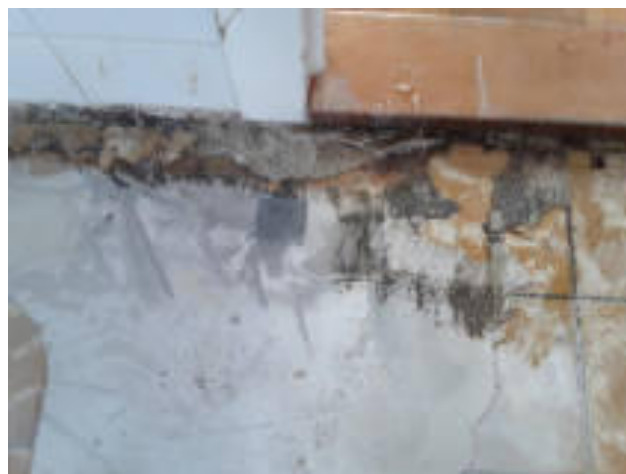
restanten vloerzeil

| <b>Opmerkingen</b> | <p>De verwijdering van deze asbesthoudende toepassing kan niet zonder schade aan het asbesthoudende materiaal toe te brengen, hierdoor komt de sanering in Risicoklasse 2. De sanering dient te geschieden door een daartoe gecertificeerd asbestverwijderingsbedrijf.</p> <p>In de direct aangrenzende ruimte (gang) is indicatief een kleefmonster genomen om de ernst en omvang van de niet-hechtgebonden asbesthoudende toepassing vast te stellen. Uit het analyseresultaat blijkt dat dit kleefmonster geen asbestvezels bevat. Hiermee beperkt de verontreiniging zich tot in de keuken. Geadviseerd wordt de verontreiniging zo snel mogelijk te saneren en de keuken niet te betreden zonder gebruikmaking van persoonlijke beschermingsmiddelen.</p> |

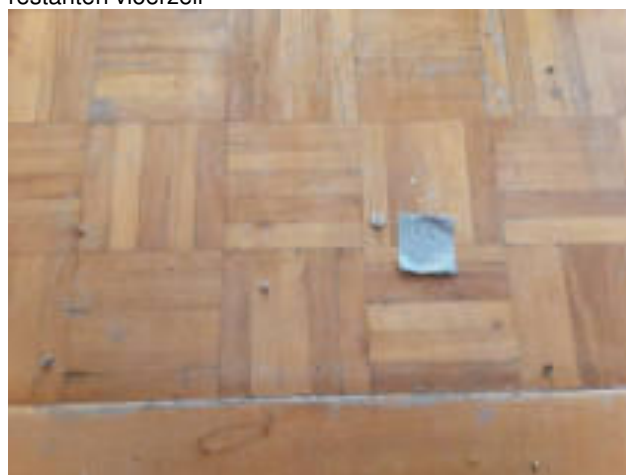
indicatief kleefmonster

| <b>Aanbevelingen</b> | Wij adviseren aan de asbesthoudende toepassing geen werkzaamheden te (laten) verrichten. |

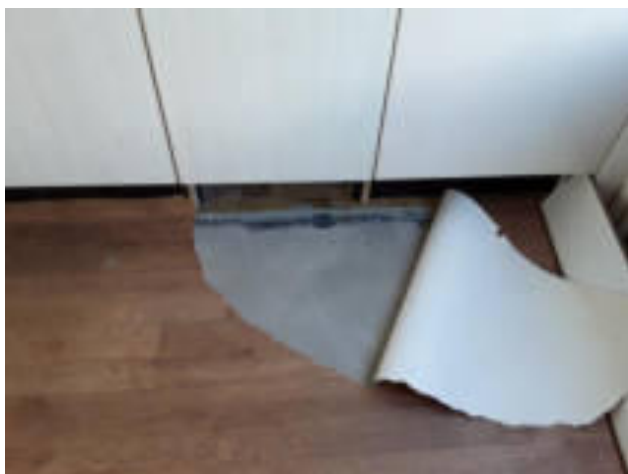
| <b>Hoeveelheid</b> | 3 m <sup>2</sup> | <b>Bevestiging</b> | gelijmd |
| <b>Bereikbaarheid</b> | matig | <b>Risicoklasse</b> | 2 binnensanering |

vinylzeil

| <b>Opmerkingen</b> | <p>Het vinylzeil is enkel onder het keukenblok aanwezig.</p> <p>De verwijdering van deze asbesthoudende toepassing kan niet zonder schade aan het asbesthoudende materiaal toe te brengen, hierdoor komt de sanering in Risicoklasse 2. De sanering dient te geschieden door een daartoe gecertificeerd asbestverwijderingsbedrijf.</p> |

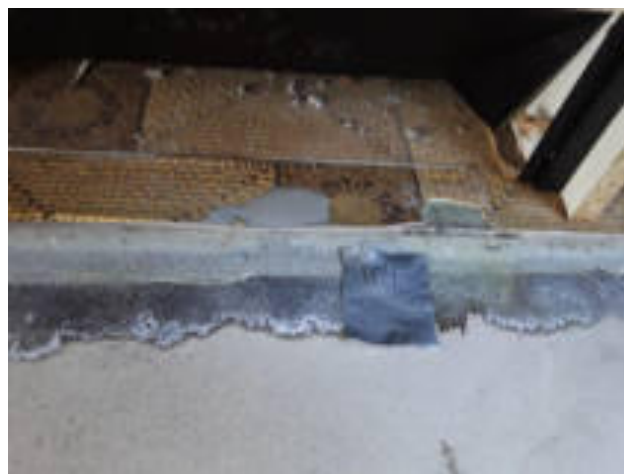
vinylzeil

| <b>Aanbevelingen</b> | Wij adviseren aan de asbesthoudende toepassing geen werkzaamheden te (laten) verrichten. |

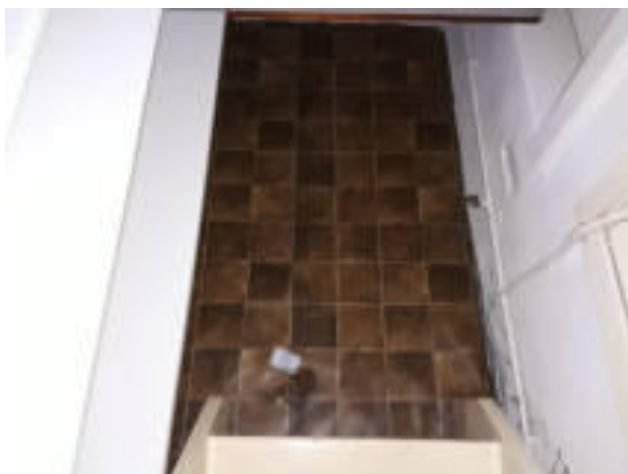
| <b>Hoeveelheid</b> | 2,5 m <sup>2</sup> | <b>Bevestiging</b> | gelijmd |
| <b>Bereikbaarheid</b> | goed | <b>Risicoklasse</b> | n.v.t. |

vinylzeil

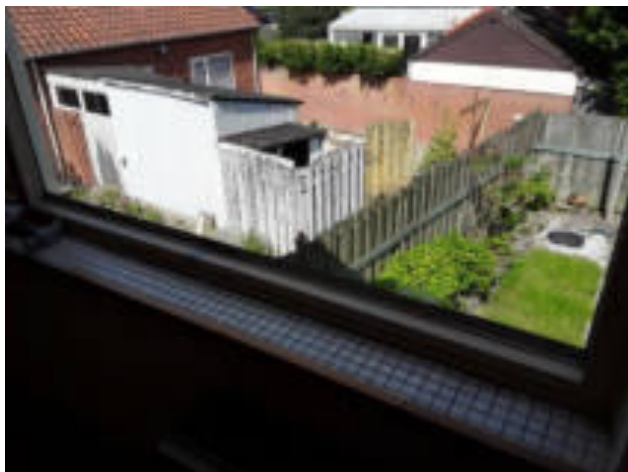
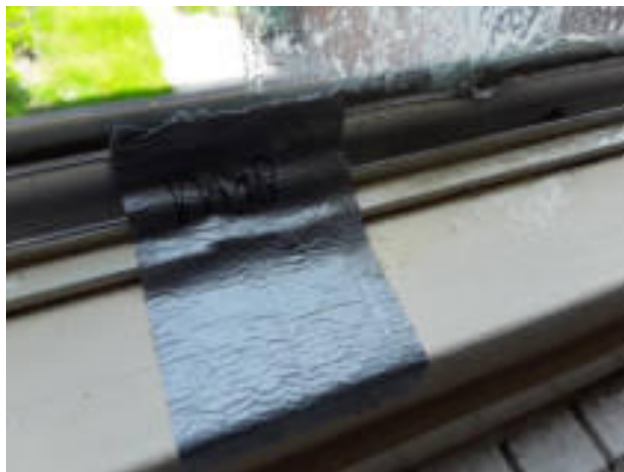
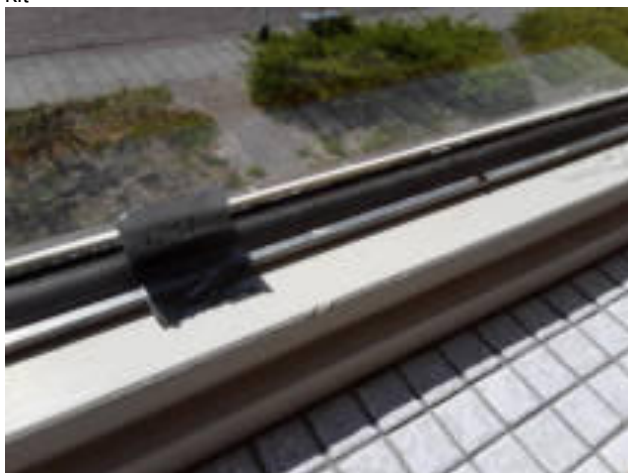
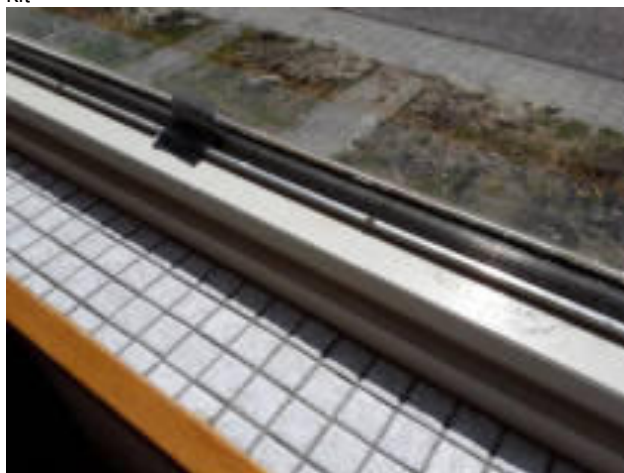
| <b>Hoeveelheid</b> | 5 stuks | <b>Bevestiging</b> | gekit |

kit

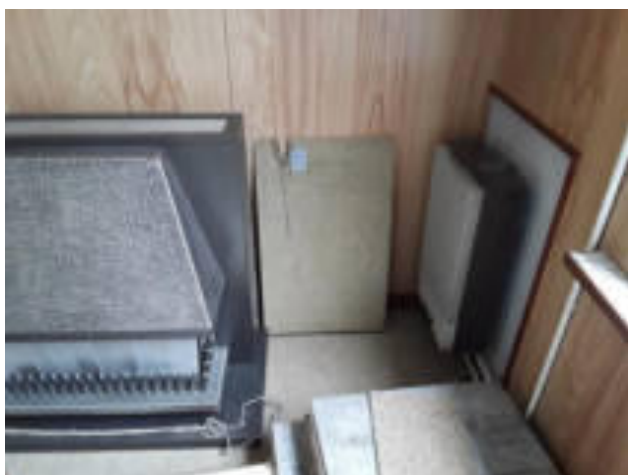
| <b>Hoeveelheid</b> | 1 stuks | <b>Bevestiging</b> | los |
| <b>Bereikbaarheid</b> | goed | <b>Risicoklasse</b> | 1 binnensanering |

hitteschild

| <b>Opmerkingen</b> | De verwijdering van deze asbesthoudende toepassing kan zonder schade (in het geheel) verwijderd worden, hierdoor komt de sanering in Risicoklasse 1. |

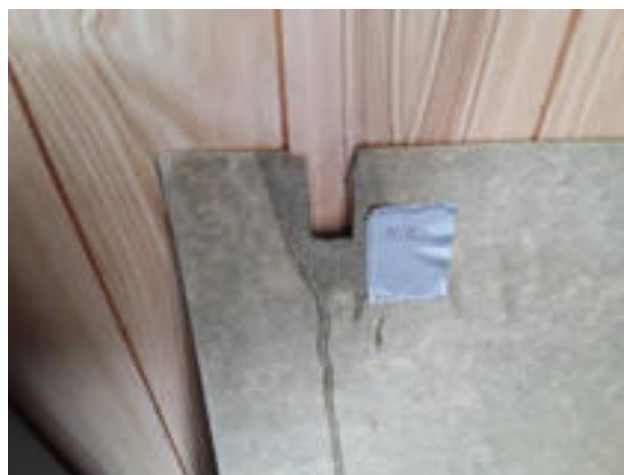
hitteschild

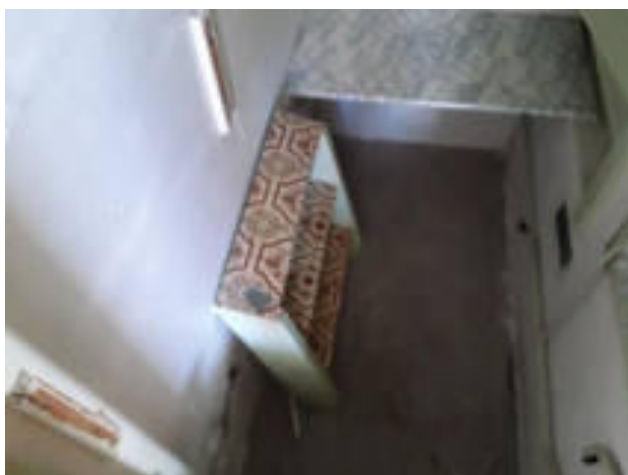
| <b>Hoeveelheid</b> | 3 stuks | <b>Bevestiging</b> | gelijmd |
| <b>Bereikbaarheid</b> | goed | <b>Risicoklasse</b> | 1 binnensanering |

vinylzeil

| <b>Opmerkingen</b> | <p>Het betreft 3 stuks vinylzeil gelijmd op een losstaand trapje.</p> <p>De verwijdering van deze asbesthoudende toepassing kan zonder schade (in het geheel) verwijderd worden, hierdoor komt de sanering in Risicoklasse 1.</p> |

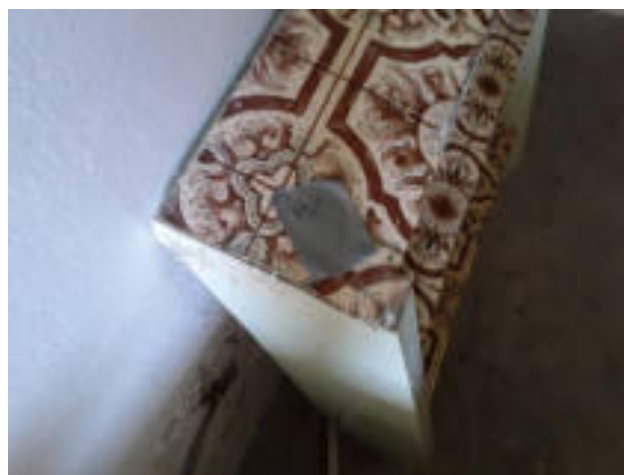
vinylzeil

| <b>Aanbevelingen</b> | Wij adviseren aan de asbesthoudende toepassing geen werkzaamheden te (laten) verrichten. |

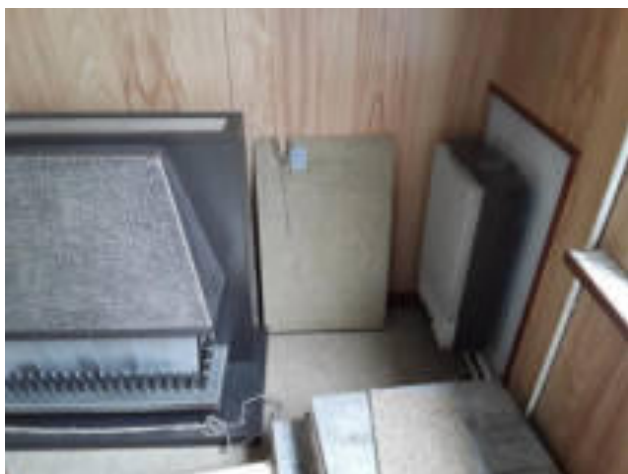
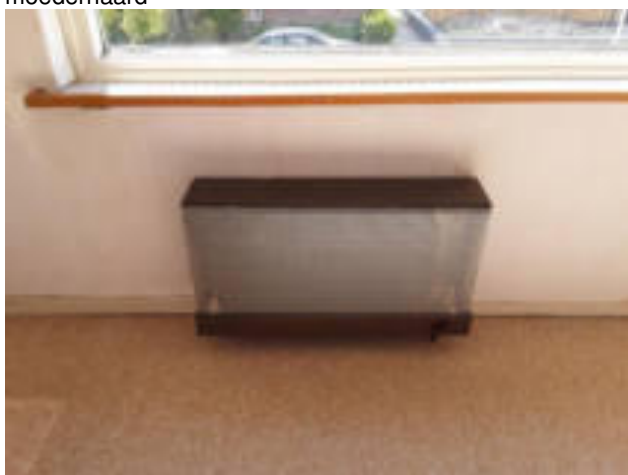
moederhaard

gevelkachel

| <b>Opmerkingen</b> | <p>Het betreft een moederhaard van het merk DRU en vier gevelkachels van het merk Benraad. Op basis van de informatie uit het Intechnum Handboek (IAD Online) blijkt dat deze kachels als asbesthoudend beschouwd moeten worden.</p> <p>De verwijdering van deze asbesthoudende toepassing kan zonder schade (in het geheel) verwijderd worden, hierdoor komt de sanering in Risicoklasse 1.</p> |

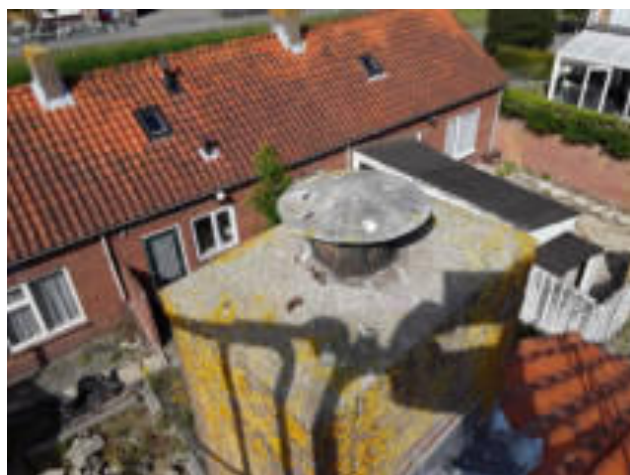
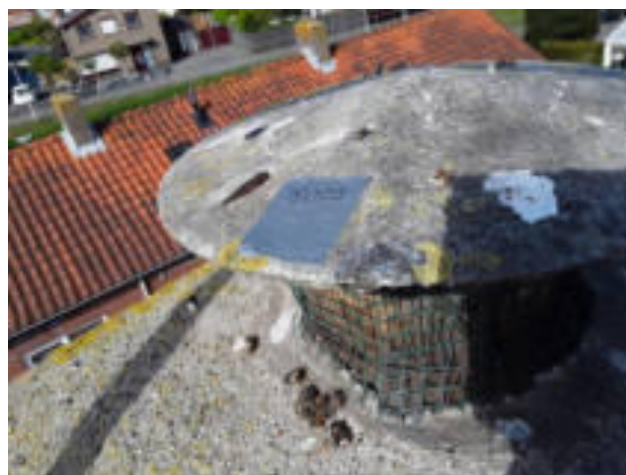
Evertsenlaan 21

| Toepassing 11: buis | | | |
|---|---|---|---|
| Hoeveelheid | 3 stuks | Bevestiging | ingestort |
| Bereikbaarheid | goed | Risicoklasse | 2 buitensanering |

Evertsenlaan 21: Monsternamen

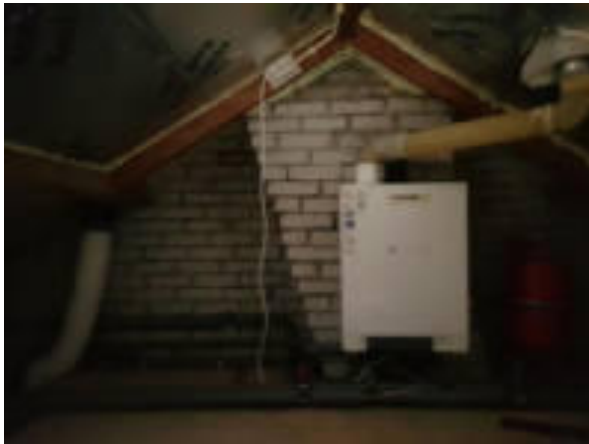
Onverdachte CV-ketels op zolders

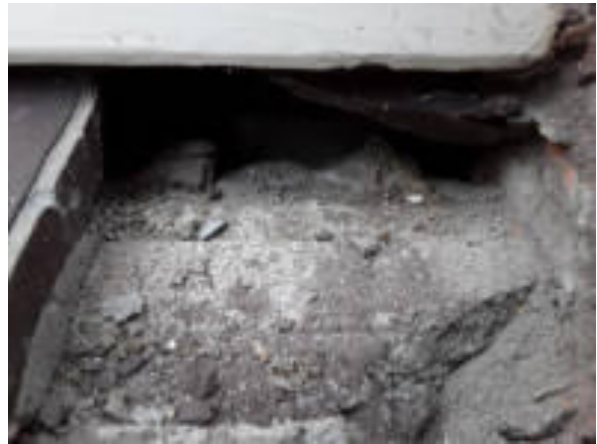
Geen asbestverdachte materialen in spouwen

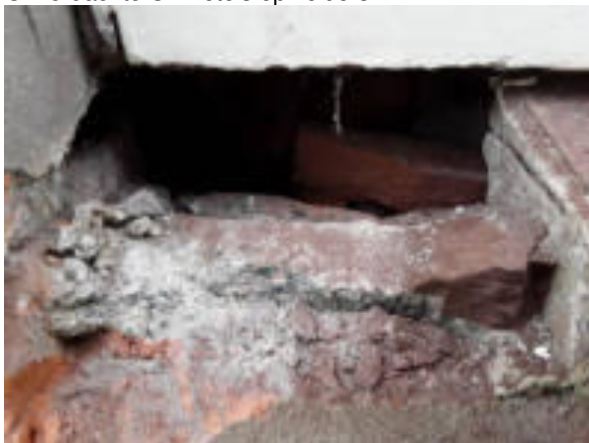
Geen asbestverdachte materialen in spouwen

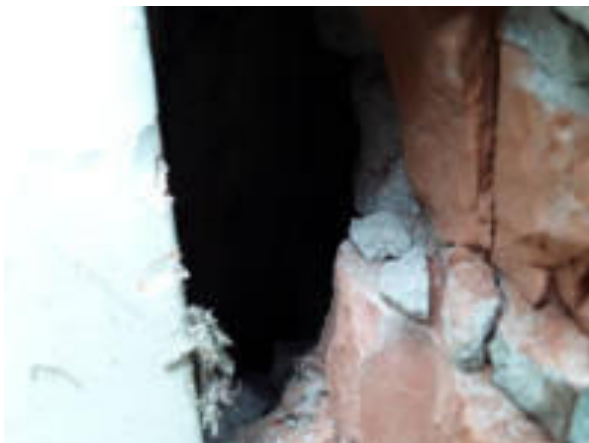
Geen asbestverdachte materialen in spouwen

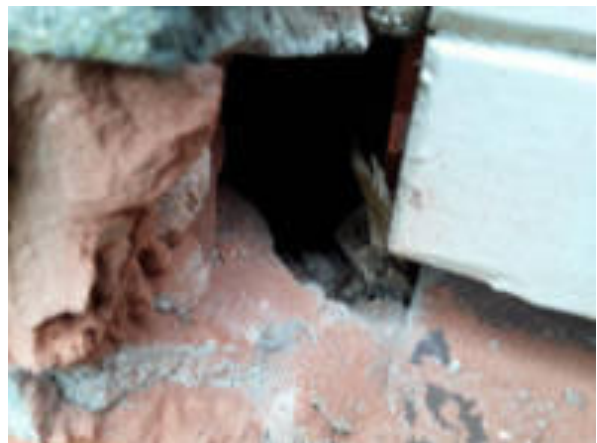
Geen asbestverdachte materialen in spouwen

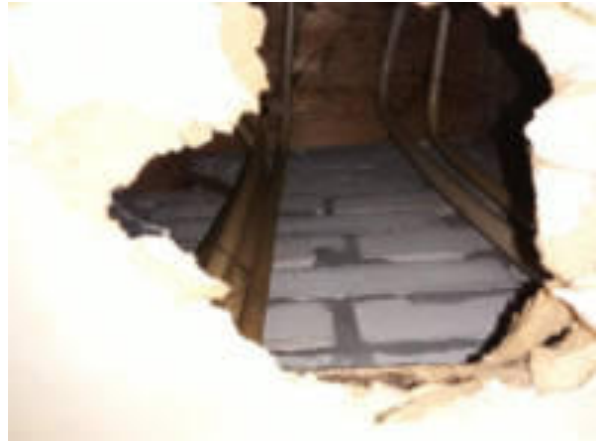
Onverdachte plafondbeplating

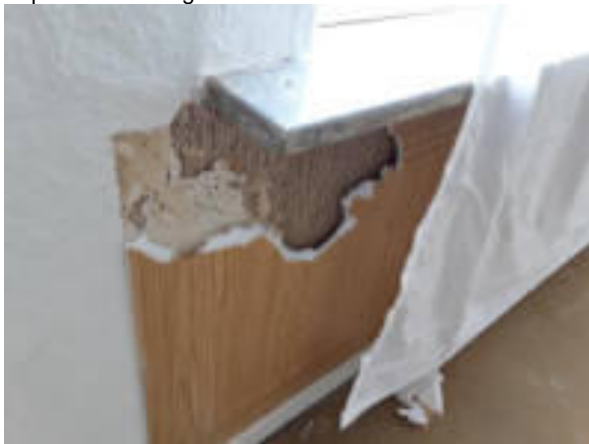
Onverdachte vensterbanken

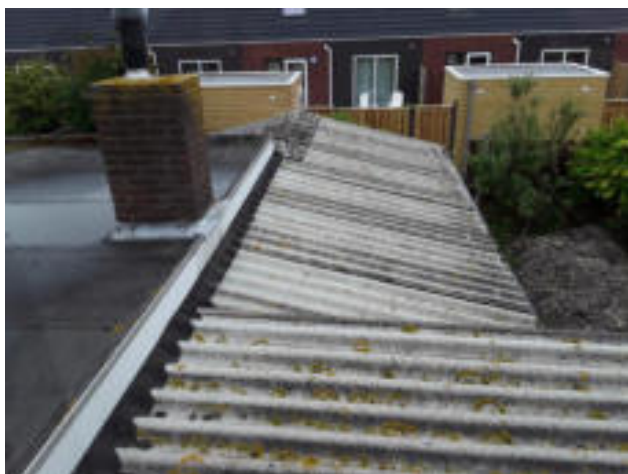
| <b>Hoeveelheid</b> | 70 m <sup>2</sup> | <b>Bevestiging</b> | geschroefd |
| <b>Bereikbaarheid</b> | goed | <b>Risicoklasse</b> | n.v.t. |

dak bergingen

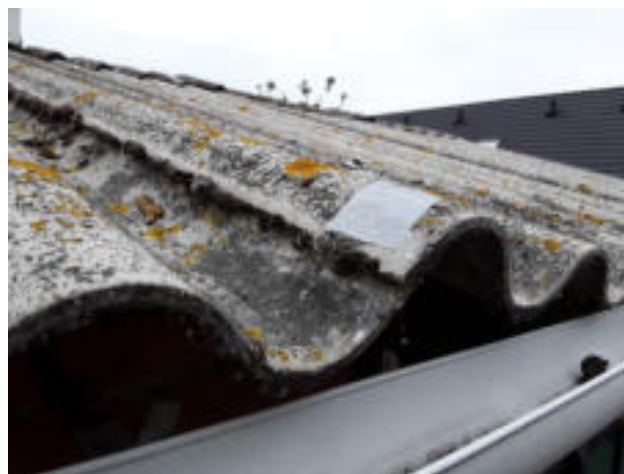
monstername locatie

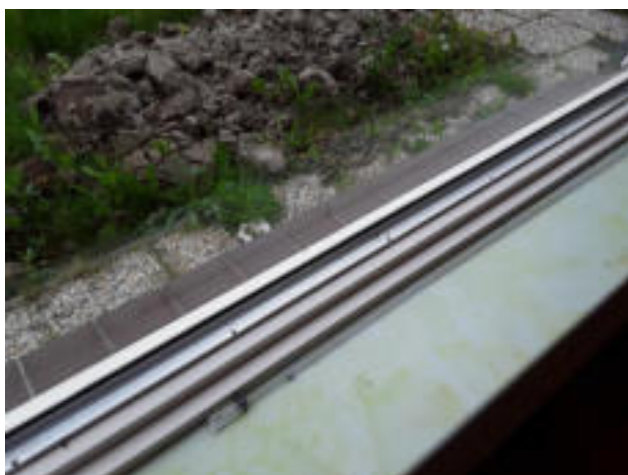
| <b>Hoeveelheid</b> | 1 stuks | <b>Bevestiging</b> | gekit |
| <b>Bereikbaarheid</b> | goed | <b>Risicoklasse</b> | n.v.t. |

kit

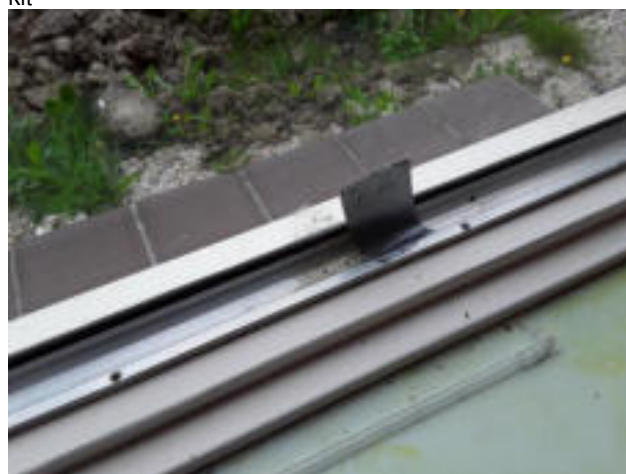
kit

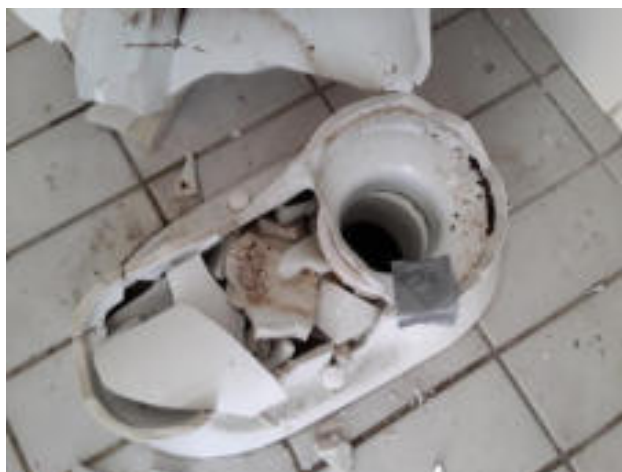
riolering

| <b>Opmerkingen</b> | <p>Het totale verloop van de rioleringsbuis is in de huidige situatie niet bekend. Deze bron is geïnventariseerd aan de hand van bevindingen uit een eerder uitgevoerde asbestinventarisatie. Deze asbestinventarisatie is uitgevoerd in identieke woningen (A19112, d.d. 24 juli 2019).</p> <p>De verwijdering van deze asbesthoudende toepassing kan niet zonder schade aan het asbesthoudende materiaal toe te brengen, hierdoor komt de sanering in Risicoklasse 2. De sanering dient te geschieden door een daartoe gecertificeerd asbestverwijderingsbedrijf.</p> |

| <b>Aanbevelingen</b> | Wij adviseren aan de asbesthoudende toepassing geen werkzaamheden te (laten) verrichten. |

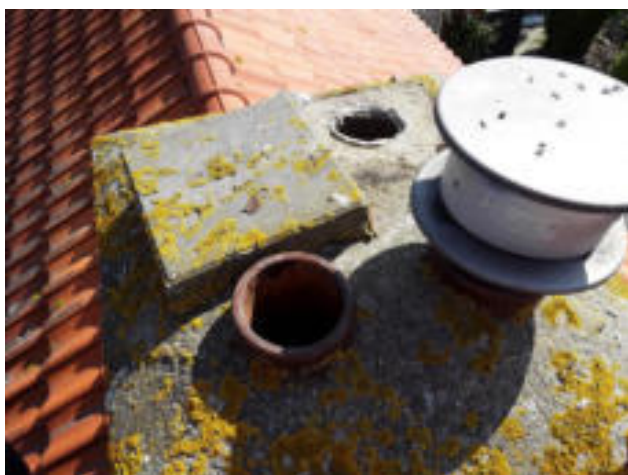
Evertsenlaan 28

| <b>Hoeveelheid</b> | 3 stuks | <b>Bevestiging</b> | ingestort |
| <b>Bereikbaarheid</b> | goed | <b>Risicoklasse</b> | 2 buitensanering |

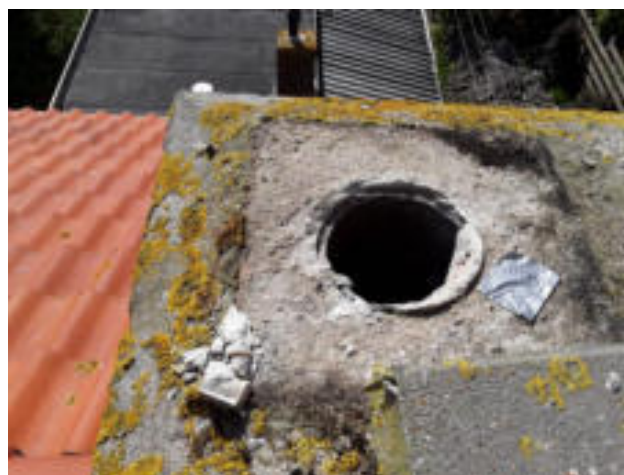
Evertsenlaan 28: monsternamen

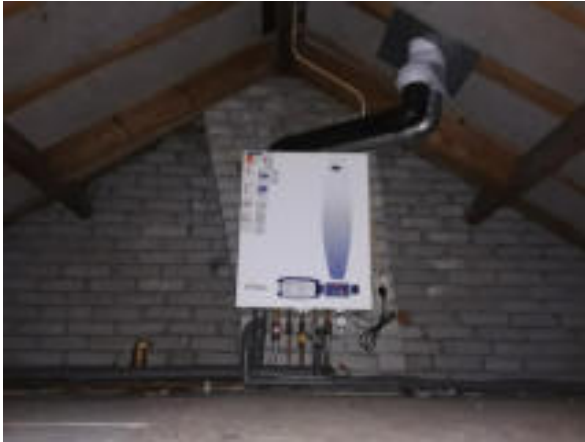
Onverdachte CV-ketels op zolders

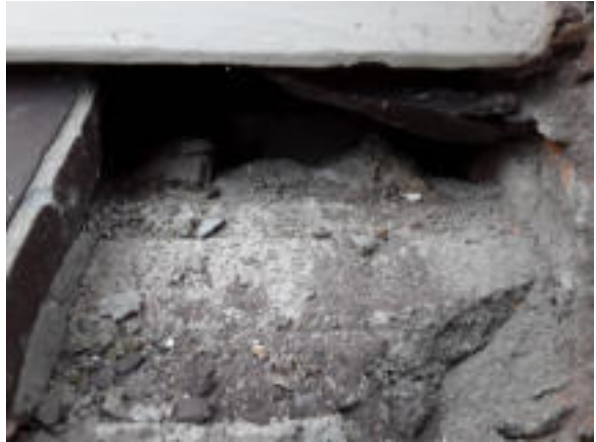
Geen asbestverdachte materialen in spouwen

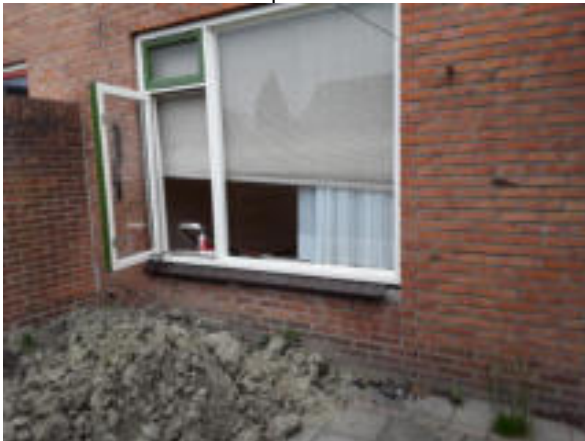
Geen asbestverdachte materialen in spouwen

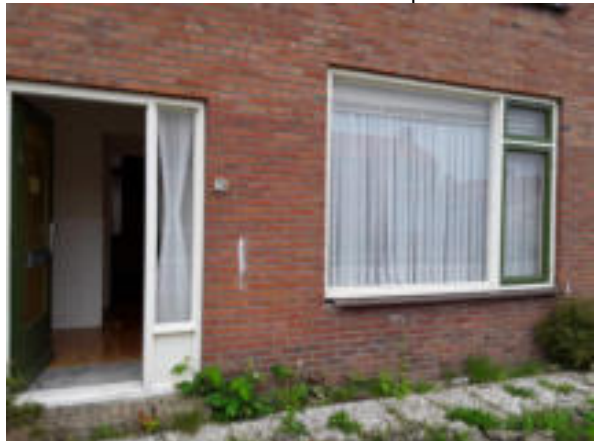
Geen asbestverdachte materialen in spouwen

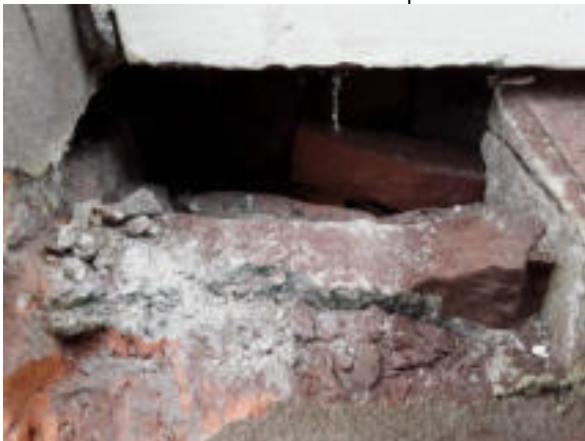
Geen asbestverdachte materialen in spouwen

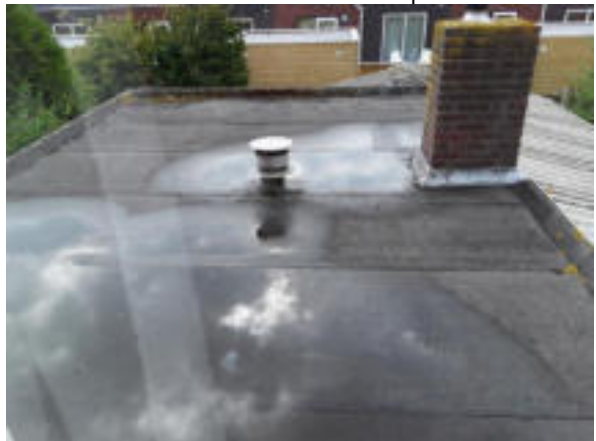
Impressie van aanbouw (in dit geval onverdacht dakleer)

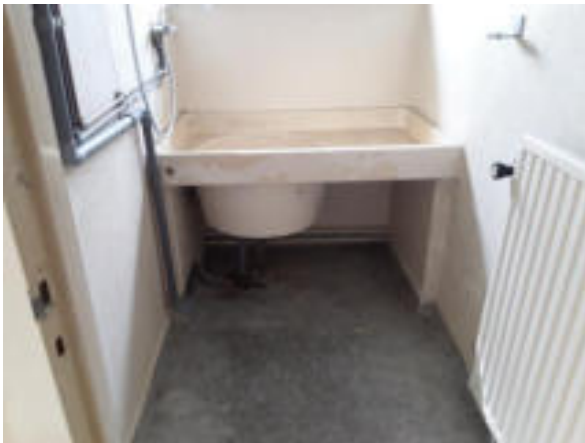
Originele granieten vloer: niet asbestverdacht

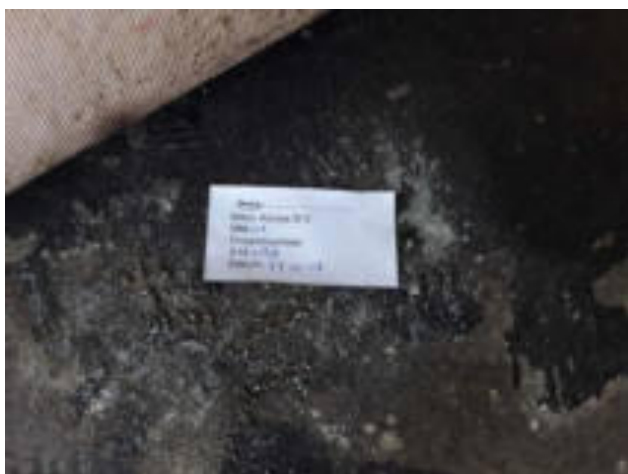
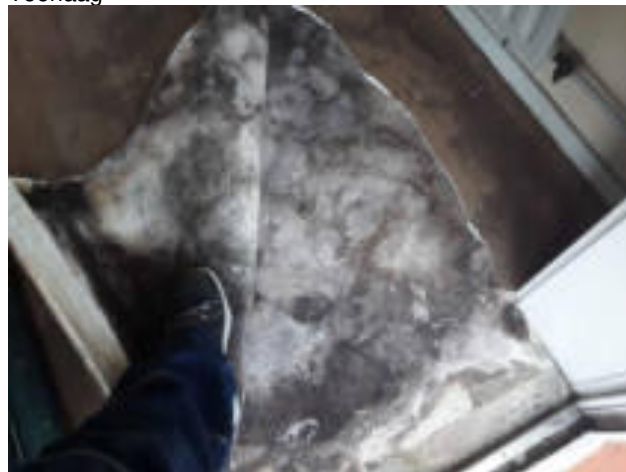
| Toepassing 1: lijmlaag | | | |
|---|---|---|---|
| Bereikbaarheid | goed | Risicoklasse | 2 binnensanering |
| Overige vindplaatsen | Gang nr 28 en 26, 3 m2 per woning | | |

Teerlaag

Teerlaag nr 28

Teerlaag nr 26

| <b>Aanbevelingen</b> | <p>De verwijdering van deze asbesthoudende toepassing kan niet zonder schade aan het asbesthoudende materiaal toe te brengen, hierdoor komt de sanering in Risicoklasse 2. De sanering dient te geschieden door een daartoe gecertificeerd asbestverwijderingsbedrijf.</p> <p>Wij adviseren aan de asbesthoudende toepassing geen werkzaamheden te (laten) verrichten.</p> |

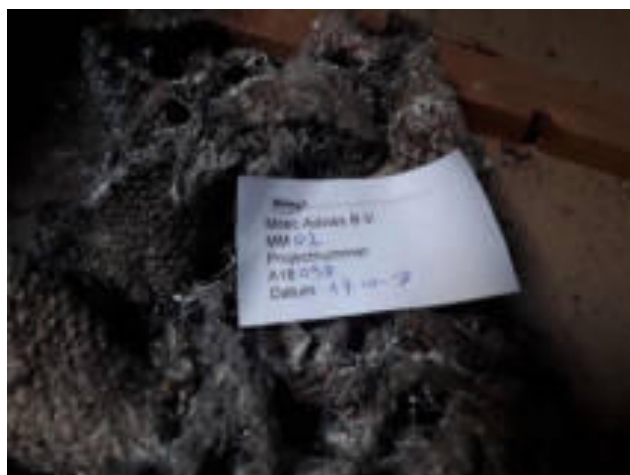
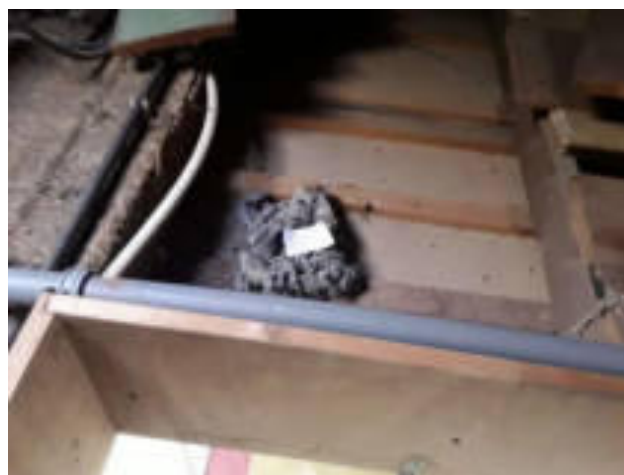
| Toepassing 2: doek | | | |
|---|---|---|---|
| Hoeveelheid | 1 stuks | Bevestiging | los |
| Bereikbaarheid | goed | Risicoklasse | 2 binnensanering |

Los doek / koord

| <b>Aanbevelingen</b> | <p>De verwijdering van deze asbesthoudende toepassing kan niet zonder schade aan het asbesthoudende materiaal toe te brengen, hierdoor komt de sanering in Risicoklasse 2. De sanering dient te geschieden door een daartoe gecertificeerd asbestverwijderingsbedrijf.</p> <p>Wij adviseren aan de asbesthoudende toepassing geen werkzaamheden te (laten) verrichten.</p> |

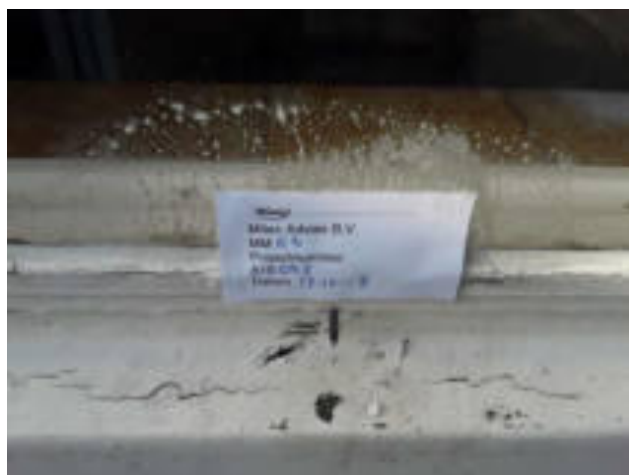
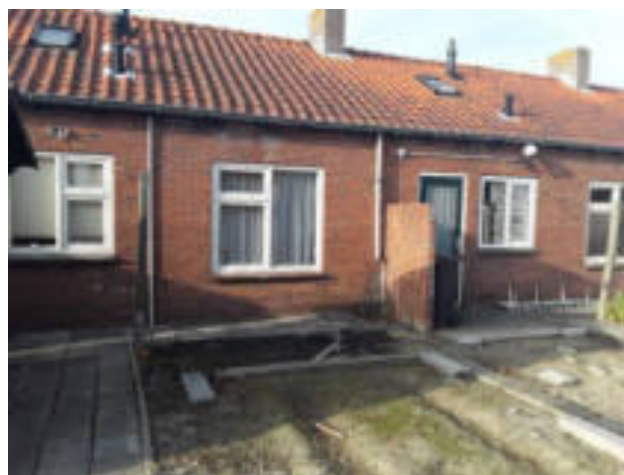
| <b>Hoeveelheid</b> | 3 m <sup>1</sup> | <b>Bevestiging</b> | gekit |
| <b>Bereikbaarheid</b> | goed | <b>Risicoklasse</b> | 1 buitensanering |

Kit

| <b>Aanbevelingen</b> | De verwijdering van deze asbesthoudende toepassing kan zonder schade (Kozijn in het geheel) verwijderd worden, hierdoor komt de sanering in Risicoklasse 1. |

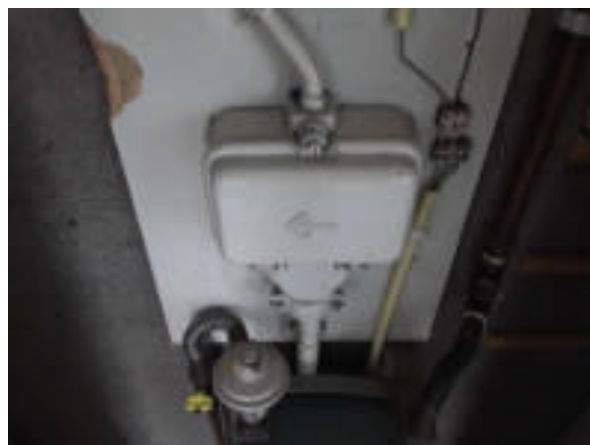
Asbest verdachte huisaansluiting

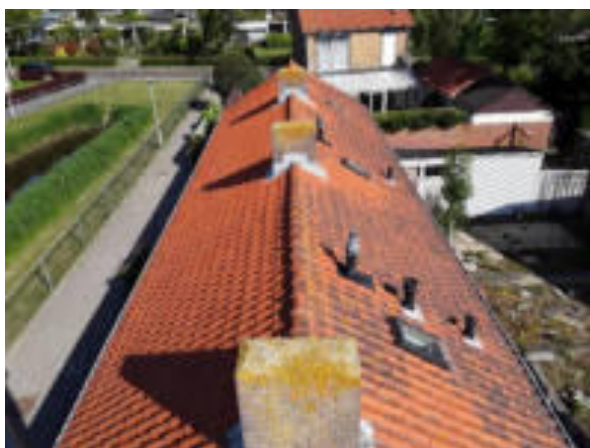
De schoorstenen zijn op 18 mei 2020 aanvullend geïnventariseerd.

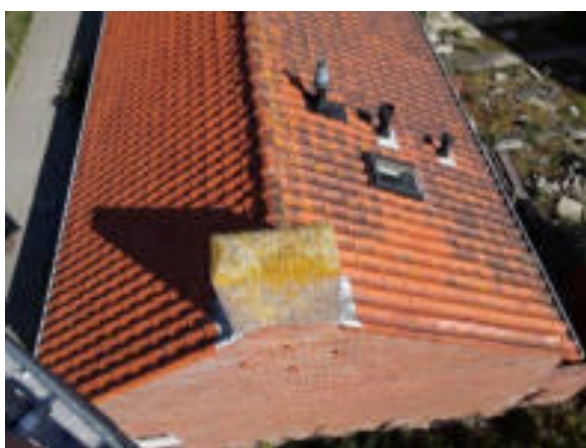
Op de schoorstenen zijn geen verdachte materialen aangetroffen.

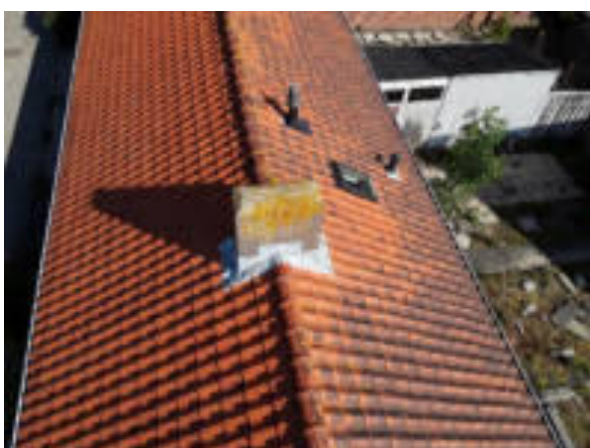
Op de schoorstenen zijn geen verdachte materialen aangetroffen.

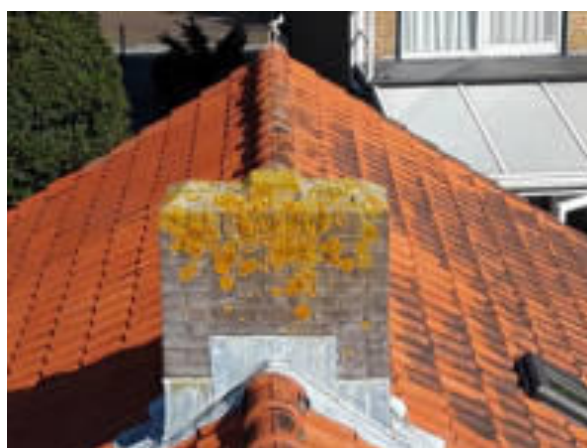
Op de schoorstenen zijn geen verdachte materialen aangetroffen.

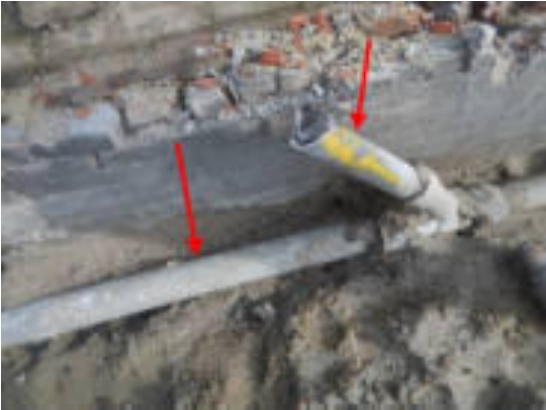
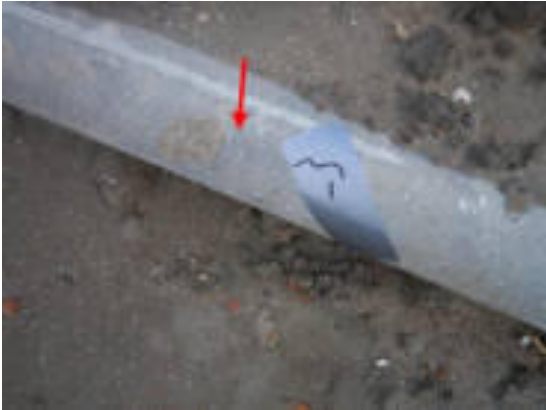
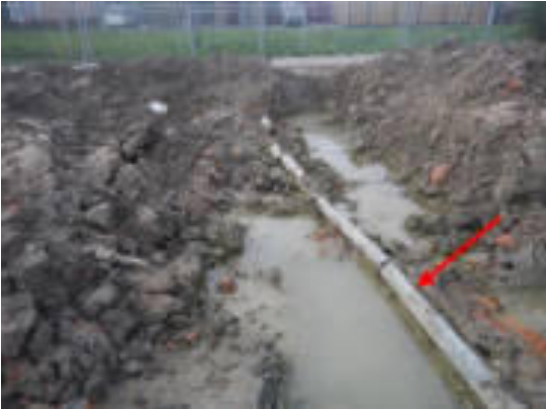
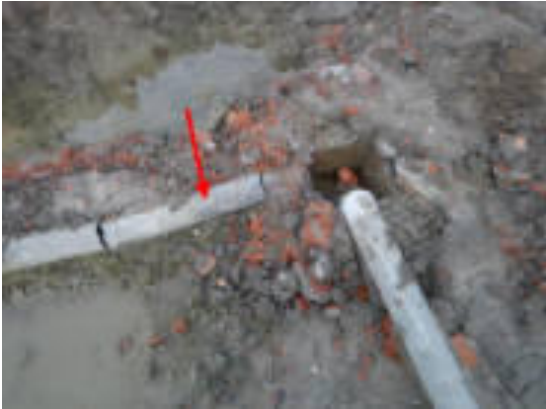
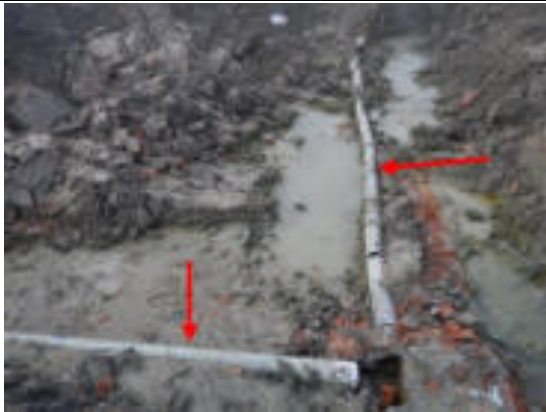
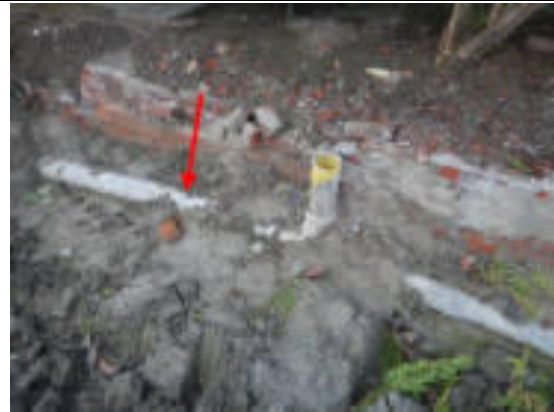
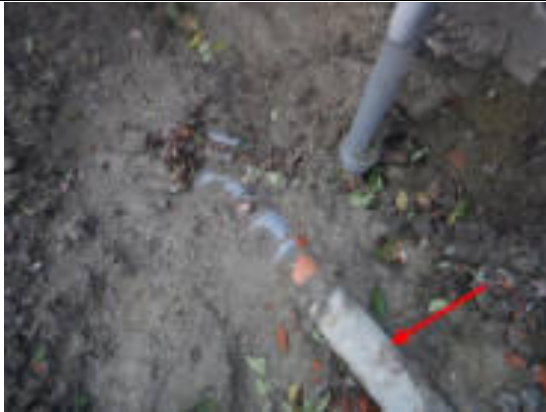
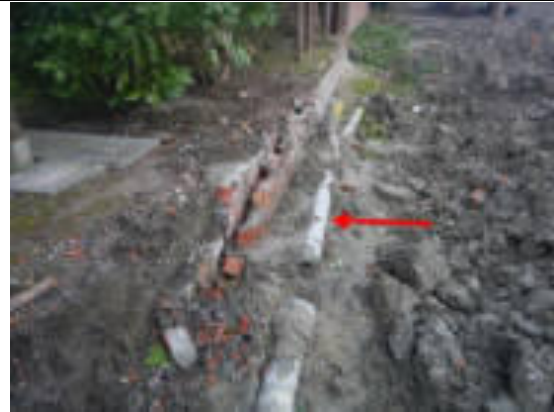
| <p>De bron betreft riolering op/in de onverharde bodem en onder de begane grondvloeren van de (voormalige) woningen. De riolering loopt vanaf het putje aan de voorzijde, onder de (voormalige) woningen, naar het putje bij de achterzijde, (deels) naar de bergingen en zijwaarts langs de achtergevels. Tevens (deels) bij de putjes bij de bergingen naar het putje van de naastgelegen woningen (zie; situatietekening voor locaties per woning).</p> <p>Bij de aansluitingen op de hoofdriolering is uitsluitend pvc en overig niet asbestverdacht materiaal aangetroffen.</p> | |

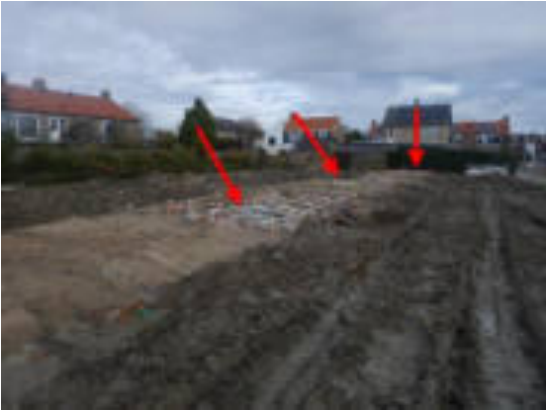
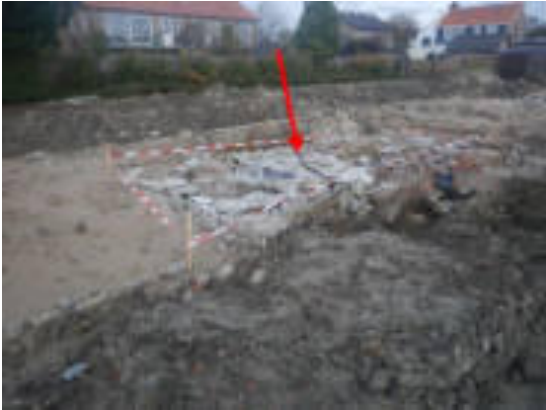
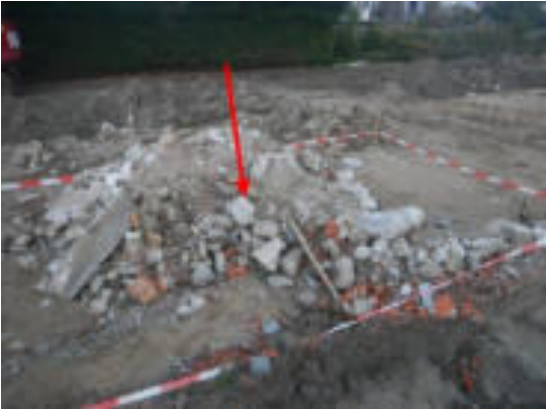
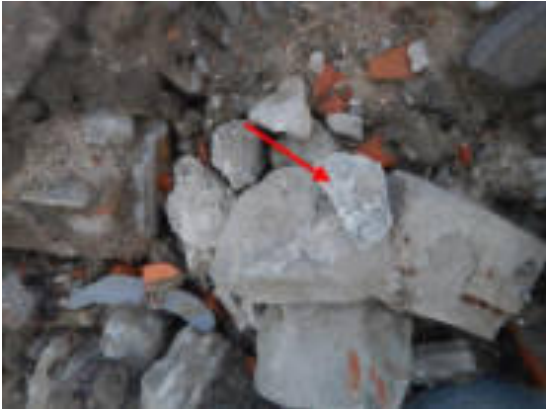
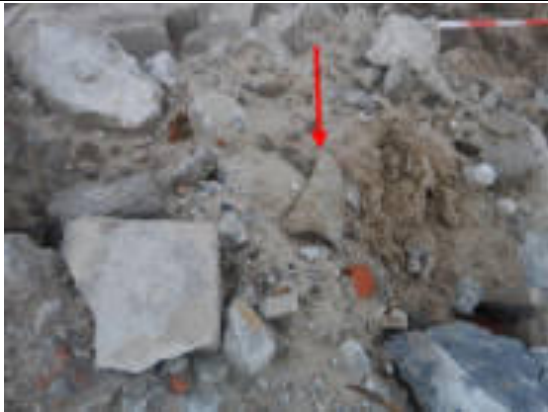
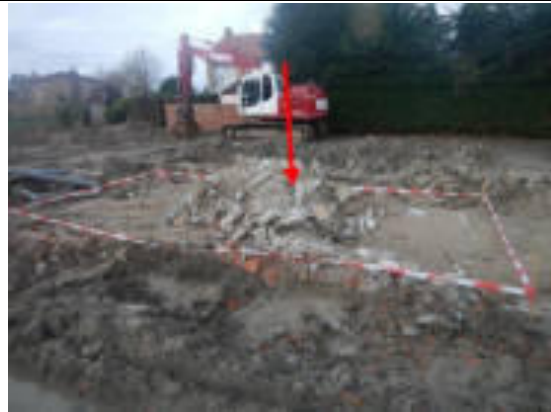
| De bron betreft restanten tussen puin binnen 4 met lint afgezette gebieden. Per gebied betreft het circa 3m x 6m= 18m <sup>2</sup> x 4= 72m <sup>2</sup> . | |

| Geadviseerd wordt om al het puin binnen de afgezette gebied als asbesthoudend te beschouwen en als zijnde te laten saneren/afvoeren. | |

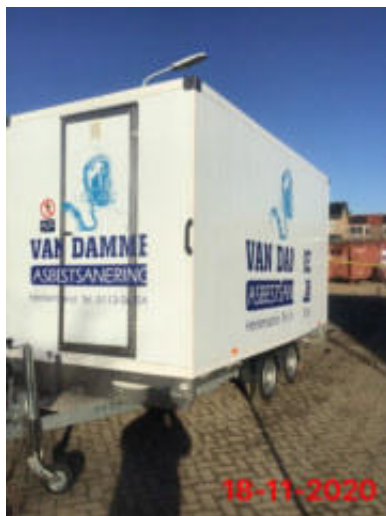
Foto 1

**Er staat een 3-traps decount tegen het afgezet gebied.**

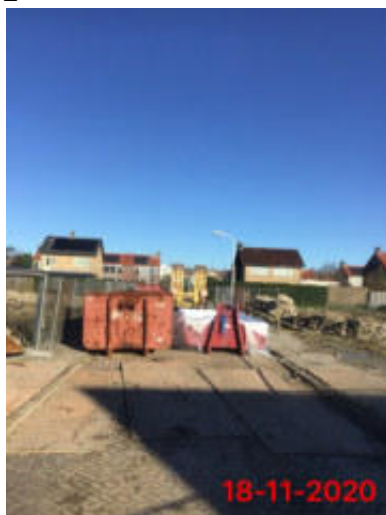
Foto 2

**Overzichtsfoto binnenkomst afgezet gebied.  
Zichtbaar zijn rijplaten welke voor de sanering aanwezig waren. In het gebied staan 3 containers waarvan 1 open is.**

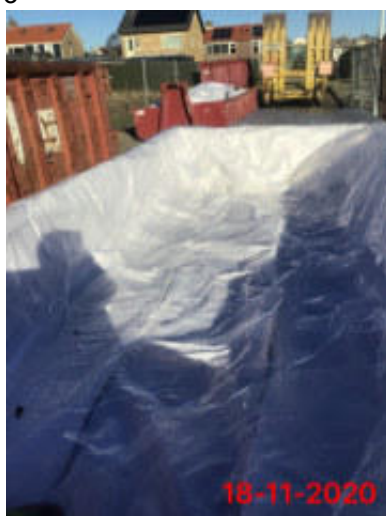
Foto 3

**Detailfoto. De container met de open zak bevat geen inhoud.**

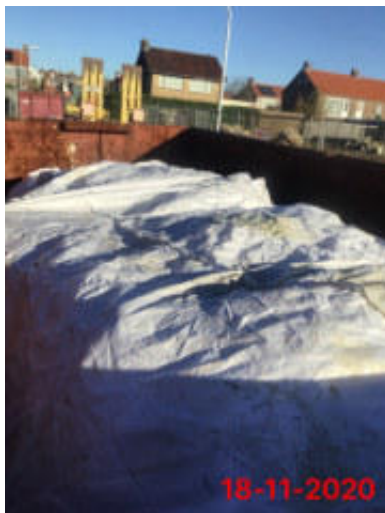
Foto 4

Bevindingen visuele inspectie ten tijde van inspectie (momentopname):  
**Detailfoto. De toplaag van de verpakte toepassing is visueel schoon bevonden.**

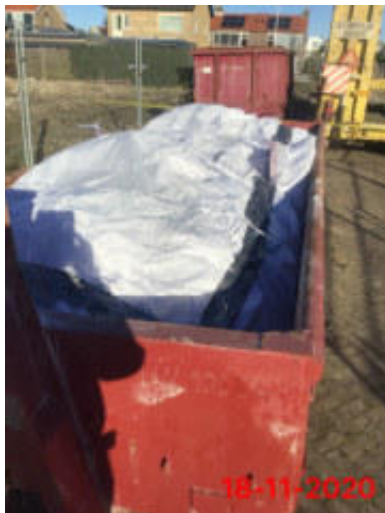
Foto 5

Bevindingen visuele inspectie ten tijde van inspectie (momentopname):  
**Detailfoto. De toplaag van de verpakte toepassing is visueel schoon bevonden.**

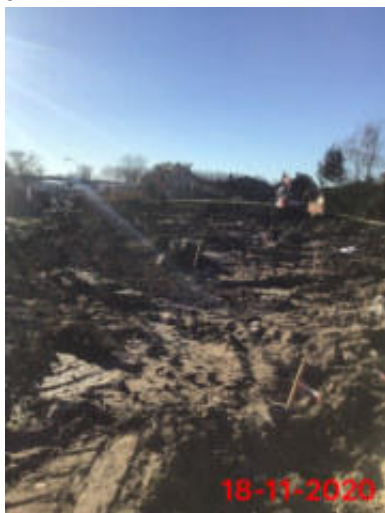
Foto 6

Bevindingen visuele inspectie ten tijde van inspectie (momentopname):  
**Overzichtsfoto. Het maaiveld bestrating een onverharde ondergrond met puindelen.**

Inspectie van de onverharde ondergrond beperkt zich tot de toplaag. Een onderzoek conform NEN5707 wordt aanbevolen om te bepalen of de concentratie kleiner is dan toegestane restnorm. Een dergelijk onderzoek is geen onderdeel van deze inspectie.

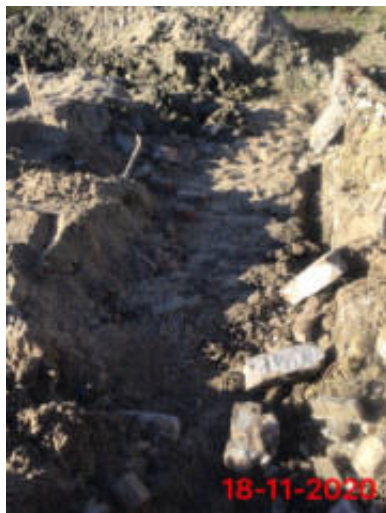
Foto 7

Bevindingen visuele inspectie ten tijde van inspectie (momentopname):  
Detailfoto. Toepassing bron 1 (riolering) is verwijderd. Wat achterblijft is een onverharde ondergrond. Op het moment van de visuele eindinspectie zijn geen asbestverdachte restanten aangetroffen.

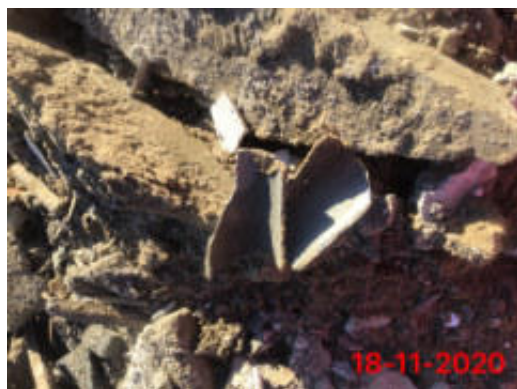
Foto 8

Bevindingen visuele inspectie ten tijde van inspectie (momentopname):  
Detailfoto. Enkele asbestverdachte restanten zijn aangetroffen. Deze zijn onmiddellijk door de DTA verwijderd.

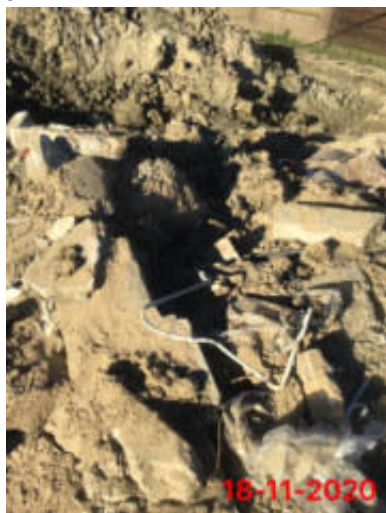
Foto 9

Bevindingen visuele inspectie ten tijde van inspectie (momentopname):  
Detailfoto. Toepassing bron 2 (restanten) is verwijderd. Wat achterblijft is een onverharde ondergrond met puindelen.

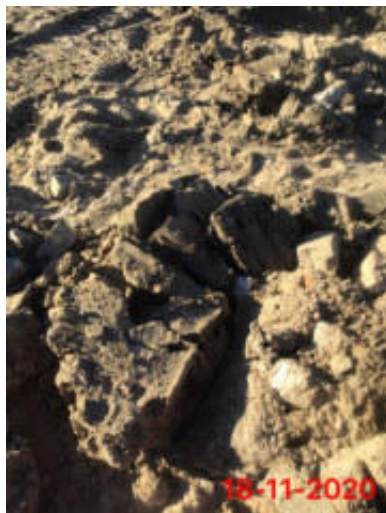
Foto 10

Bevindingen visuele inspectie ten tijde van inspectie (momentopname):  
Detailfoto. Toepassing bron 1 (riolering) is verwijderd. Wat achterblijft is een onverharde ondergrond. Op het moment van de visuele eindinspectie zijn geen asbestverdachte restanten aangetroffen.
