**Rapport verkennend bodemonderzoek inclusief asbest  
Evertsenlaan 21-34 en Vijverlaan 26-30 te Breskens**

Project 23200187

19 januari 2021

**Opdrachtgever:** Woongoed Zeeuws-Vlaanderen  
Postbus 269  
4530 AG TERNEUZEN

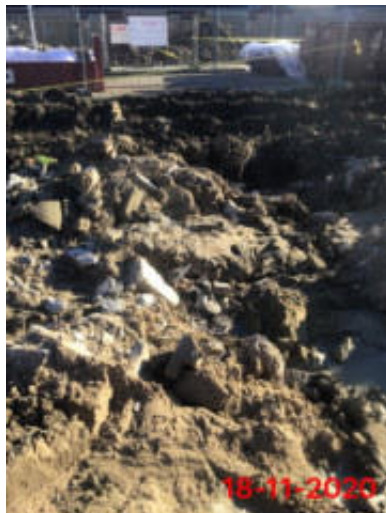
Foto 11

Bevindingen visuele inspectie ten tijde van inspectie (momentopname):  
Detailfoto. Toepassing bron 2 (restanten) is verwijderd. Wat achterblijft is een onverharde ondergrond met puindelen.

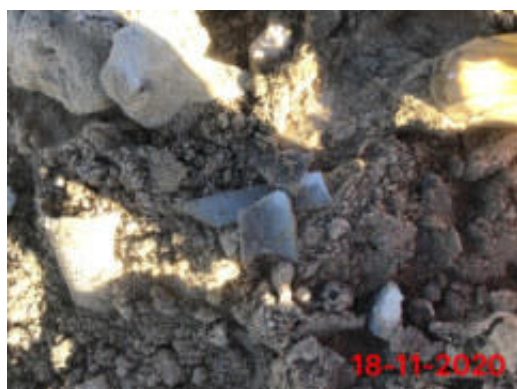
Foto 12

Bevindingen visuele inspectie ten tijde van inspectie (momentopname):  
Detailfoto. Enkele asbestverdachte restanten zijn aangetroffen. Deze zijn onmiddellijk door de DTA verwijderd.

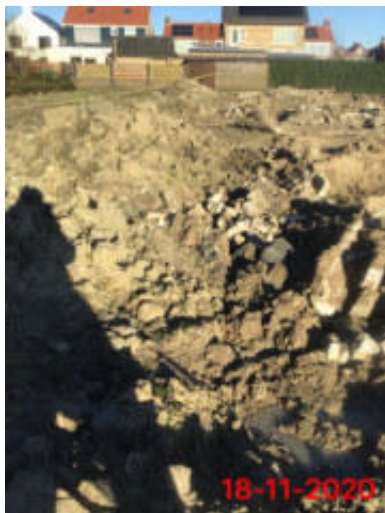
Foto 13

Bevindingen visuele inspectie ten tijde van inspectie (momentopname):  
Detailfoto. Toepassing bron 1 (riolering) is verwijderd. Wat achterblijft is een onverharde ondergrond. Op het moment van de visuele eindinspectie zijn geen asbestverdachte restanten aangetroffen.

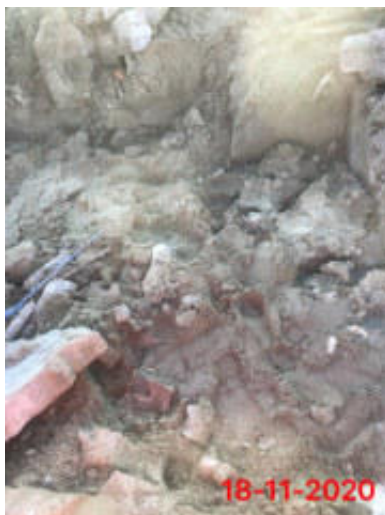
Foto 14

Bevindingen visuele inspectie ten tijde van inspectie (momentopname):  
Detailfoto. Toepassing bron 1 (riolering) is verwijderd. Wat achterblijft is een onverharde ondergrond. Op het moment van de visuele eindinspectie zijn geen asbestverdachte restanten aangetroffen.

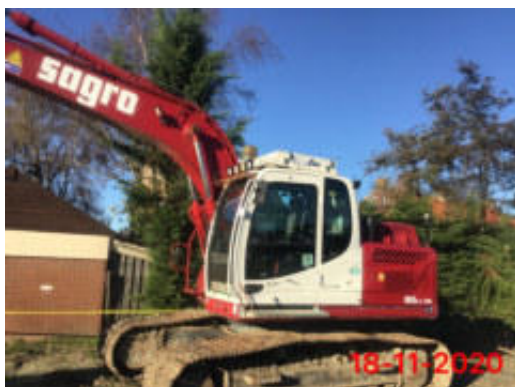
Foto 15

Bevindingen visuele inspectie ten tijde van inspectie (momentopname):  
Detailfoto. In het gebied bevindt zich een graafmachine. Deze is aan de buitenzijde geïnspecteerd en visueel schoon bevonden.

Inspectie van de graafmachine beperkt zich tot het visueel waarneembaar oppervlak.

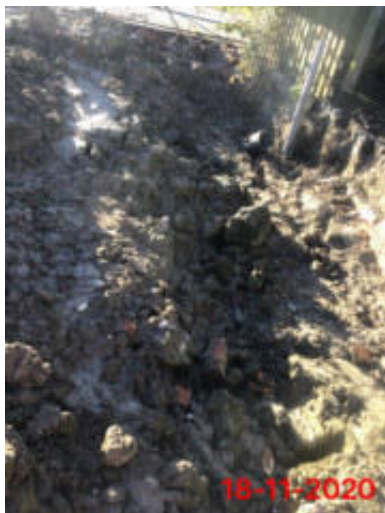
Foto 16

Bevindingen visuele inspectie ten tijde van inspectie (momentopname):  
Detailfoto. Toepassing bron 1 (riolering) is verwijderd. Wat achterblijft is een onverharde ondergrond. Op het moment van de visuele eindinspectie zijn geen asbestverdachte restanten aangetroffen.

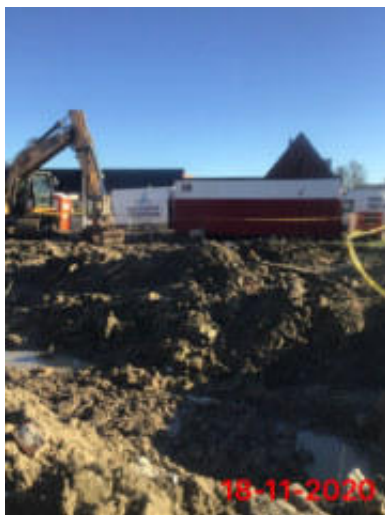
Foto 17

Bevindingen visuele inspectie ten tijde van inspectie (momentopname):  
Detailfoto. Toepassing bron 1 (riolering) is verwijderd. Wat achterblijft is een onverharde ondergrond. Op het moment van de visuele eindinspectie zijn geen asbestverdachte restanten aangetroffen.

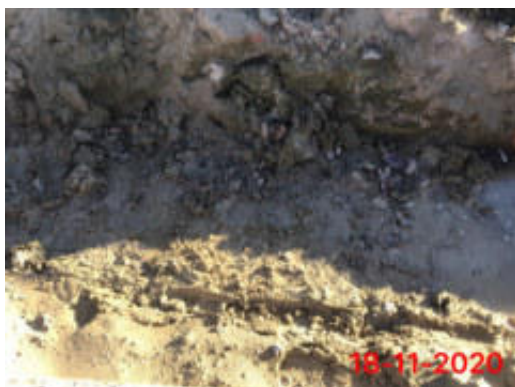
Foto 18

Bevindingen visuele inspectie ten tijde van inspectie (momentopname):  
Detailfoto. Toepassing bron 1 (riolering) is verwijderd. Wat achterblijft is een onverharde ondergrond. Op het moment van de visuele eindinspectie zijn geen asbestverdachte restanten aangetroffen.

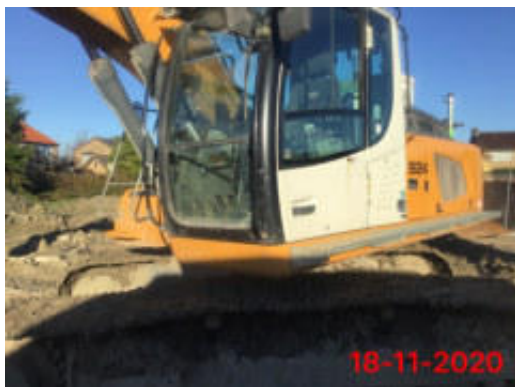
Foto 19

Detailfoto. In het gebied bevindt zich een 2e graafmachine. Deze is aan de buitenzijde geïnspecteerd en visueel schoon bevonden.

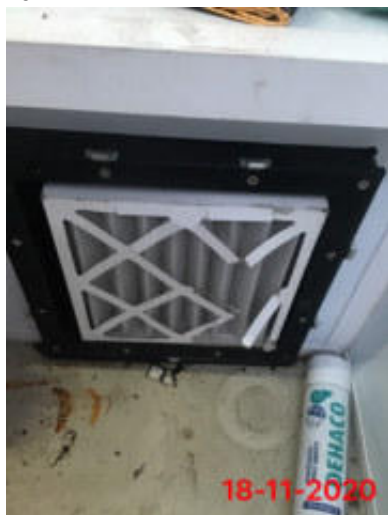
Foto 20

Bevindingen visuele inspectie ten tijde van inspectie (momentopname):

De vuile ruimte van de decounit is onderdeel van deze eindcontrole. Tijdens de visuele inspectie zijn er geen astbesthoudende, asbestverdachte restanten, materialen en/of vezelstructuren waargenomen. Filter van de ODM is visueel schoon bevonden.

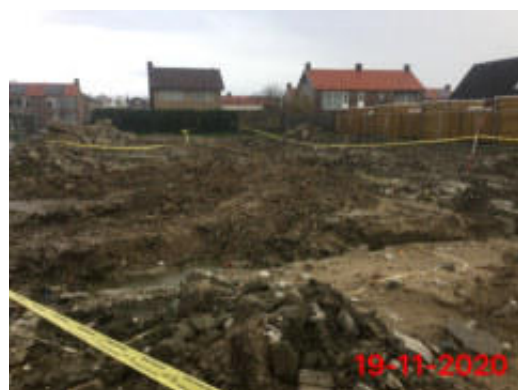
**Conclusie onderzoek:** Op grond van de resultaten ten tijde van de visuele inspectie en het eventueel aanvullend asbestonderzoek en/of luchtmetingen, mag de onderzochte ruimte/saneringsgebied conform artikel 4.51a van het arbeidsomstandighedenbesluit WEL zonder gebruik van persoonlijke beschermingsmiddelen betreden worden.

Omschrijving ruimte/saneringsgebied Het betreft het afgezet gebied tussen linten tussen de woningen van de evertsenlaan .  
Aankomsttijd op locatie 13:00 uur  
Vertrektijd op locatie 14:00 uur  
Wachturen 00:00 uur  
Inspectietijd 00:30 uur  
Uitvoerend analist Leen Stolk  
Opmerkingen Dta hoeft geen rapport op locatie

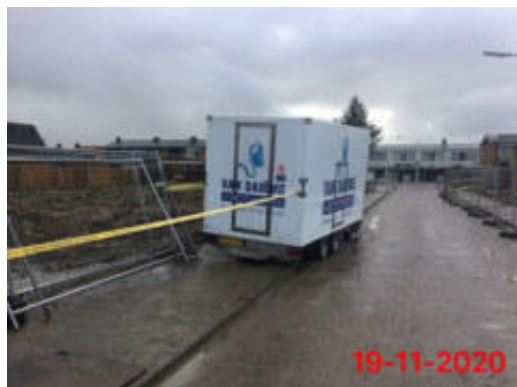
Foto 1

Bevindingen visuele inspectie ten tijde van inspectie (momentopname):

**De 3- traps deco- unit staat aangesloten op het inspectiegebied.**

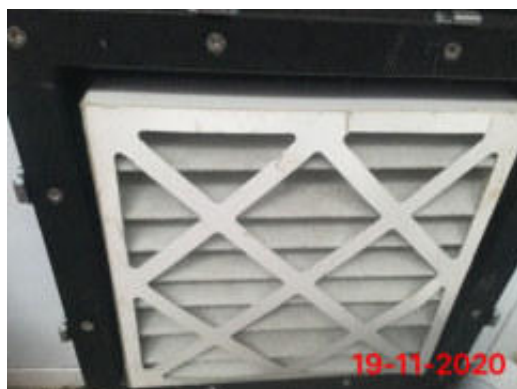
Foto 2

Bevindingen visuele inspectie ten tijde van inspectie (momentopname):

**De odm( filter is schoon bevonden) staat in de vuile ruimte van de deco-unit.**

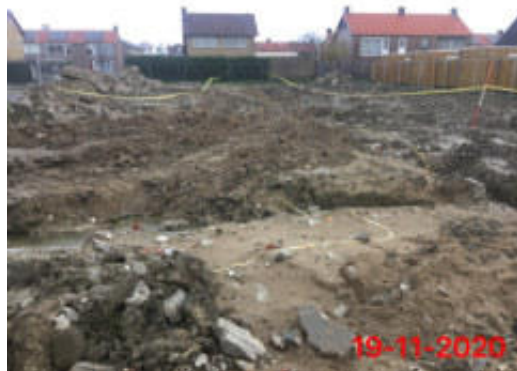
Foto 3

Bevindingen visuele inspectie ten tijde van inspectie (momentopname):

**Overzichtsfoto inspectiegebied het lint staat op ruim vijf meter uit de bron.**

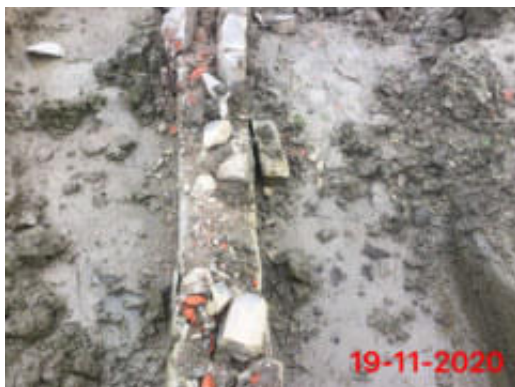
Foto 4

Bevindingen visuele inspectie ten tijde van inspectie (momentopname):

Detail van waar de riolering liep, de riolering (Bron 1) is geheel verwijderd conform werkplan en niet aangetroffen tijdens inspectie

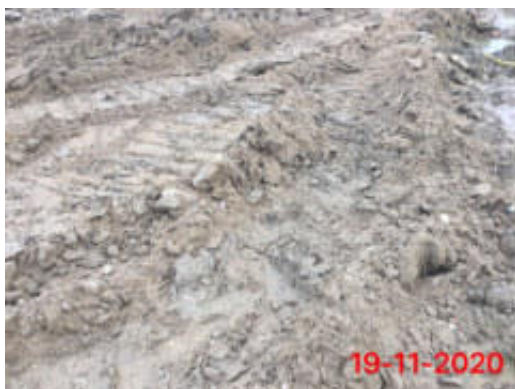
Foto 5

Bevindingen visuele inspectie ten tijde van inspectie (momentopname):

Wat achterblijft is een ruwe klei zandgrond met naden, kieren en poriën.

Er is beperkte inspectie mogelijk in naden, kieren en scheuren in ruwe oppervlakken

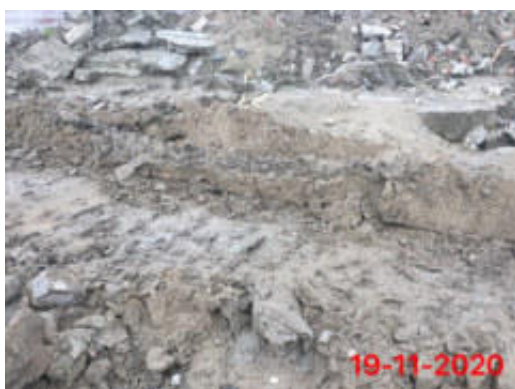
Foto 6

Bevindingen visuele inspectie ten tijde van inspectie (momentopname):

Er is inspectie geweest tot in de toplaag, wat achterblijft is een ruwe zand/ klei grond en ruwe stenen.

Er is beperkte inspectie mogelijk in naden, kieren en scheuren in ruwe oppervlakken

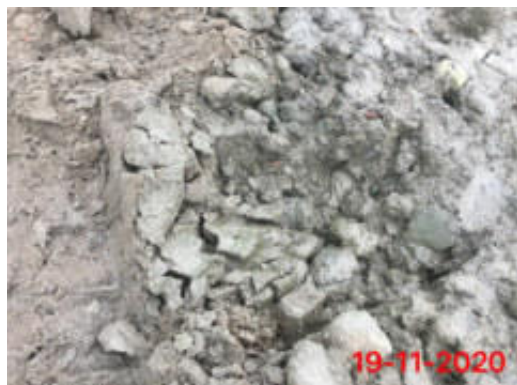
Foto 7

Bevindingen visuele inspectie ten tijde van inspectie (momentopname):  
**Detailfoto**

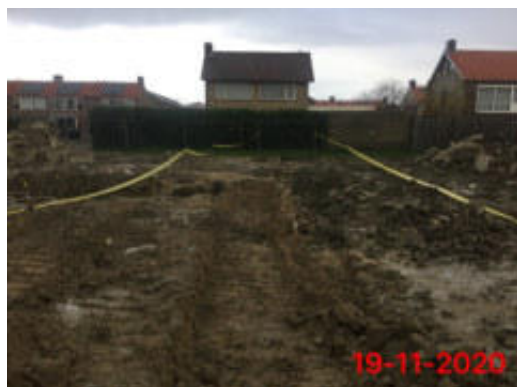
Foto 8

Bevindingen visuele inspectie ten tijde van inspectie (momentopname):

**De vloer van het Inspectiegebied bestaat uit klei / modder en zand hierin is beperkte inspectie mogelijk de grond is visueel vrij bevonden van evt restanten.**

**Er is beperkte inspectie mogelijk in naden, kieren en scheuren in ruwe oppervlakken**

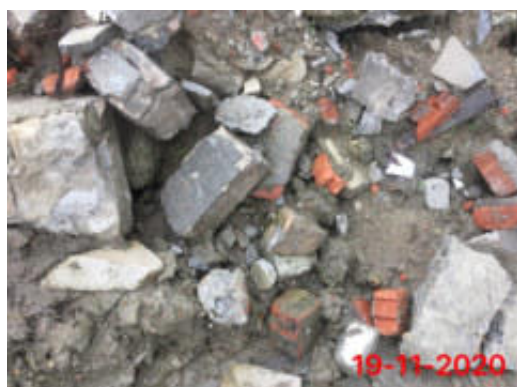
Foto 9

Bevindingen visuele inspectie ten tijde van inspectie (momentopname):

**Detailfoto van de hoeveelheid stenen welke in het inspectiegebied liggen hierin is beperkte inspectie mogelijk.**

**Er is beperkte inspectie mogelijk in naden, kieren en scheuren in ruwe oppervlakken**
