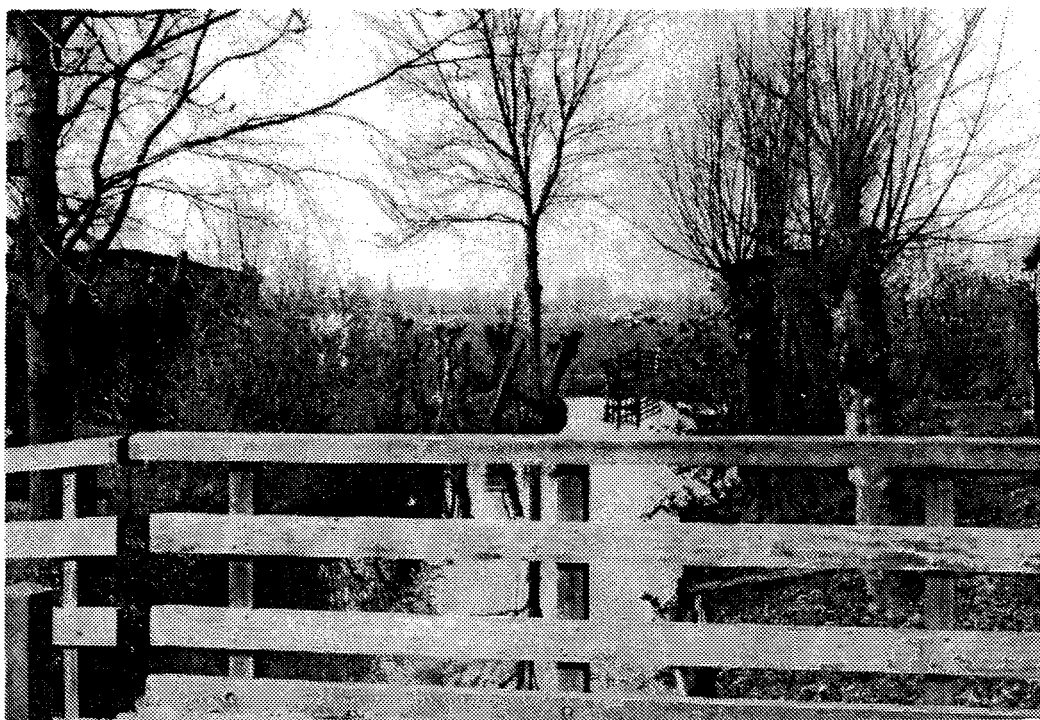
Uitzicht vanaf de brug over de Kerksloot

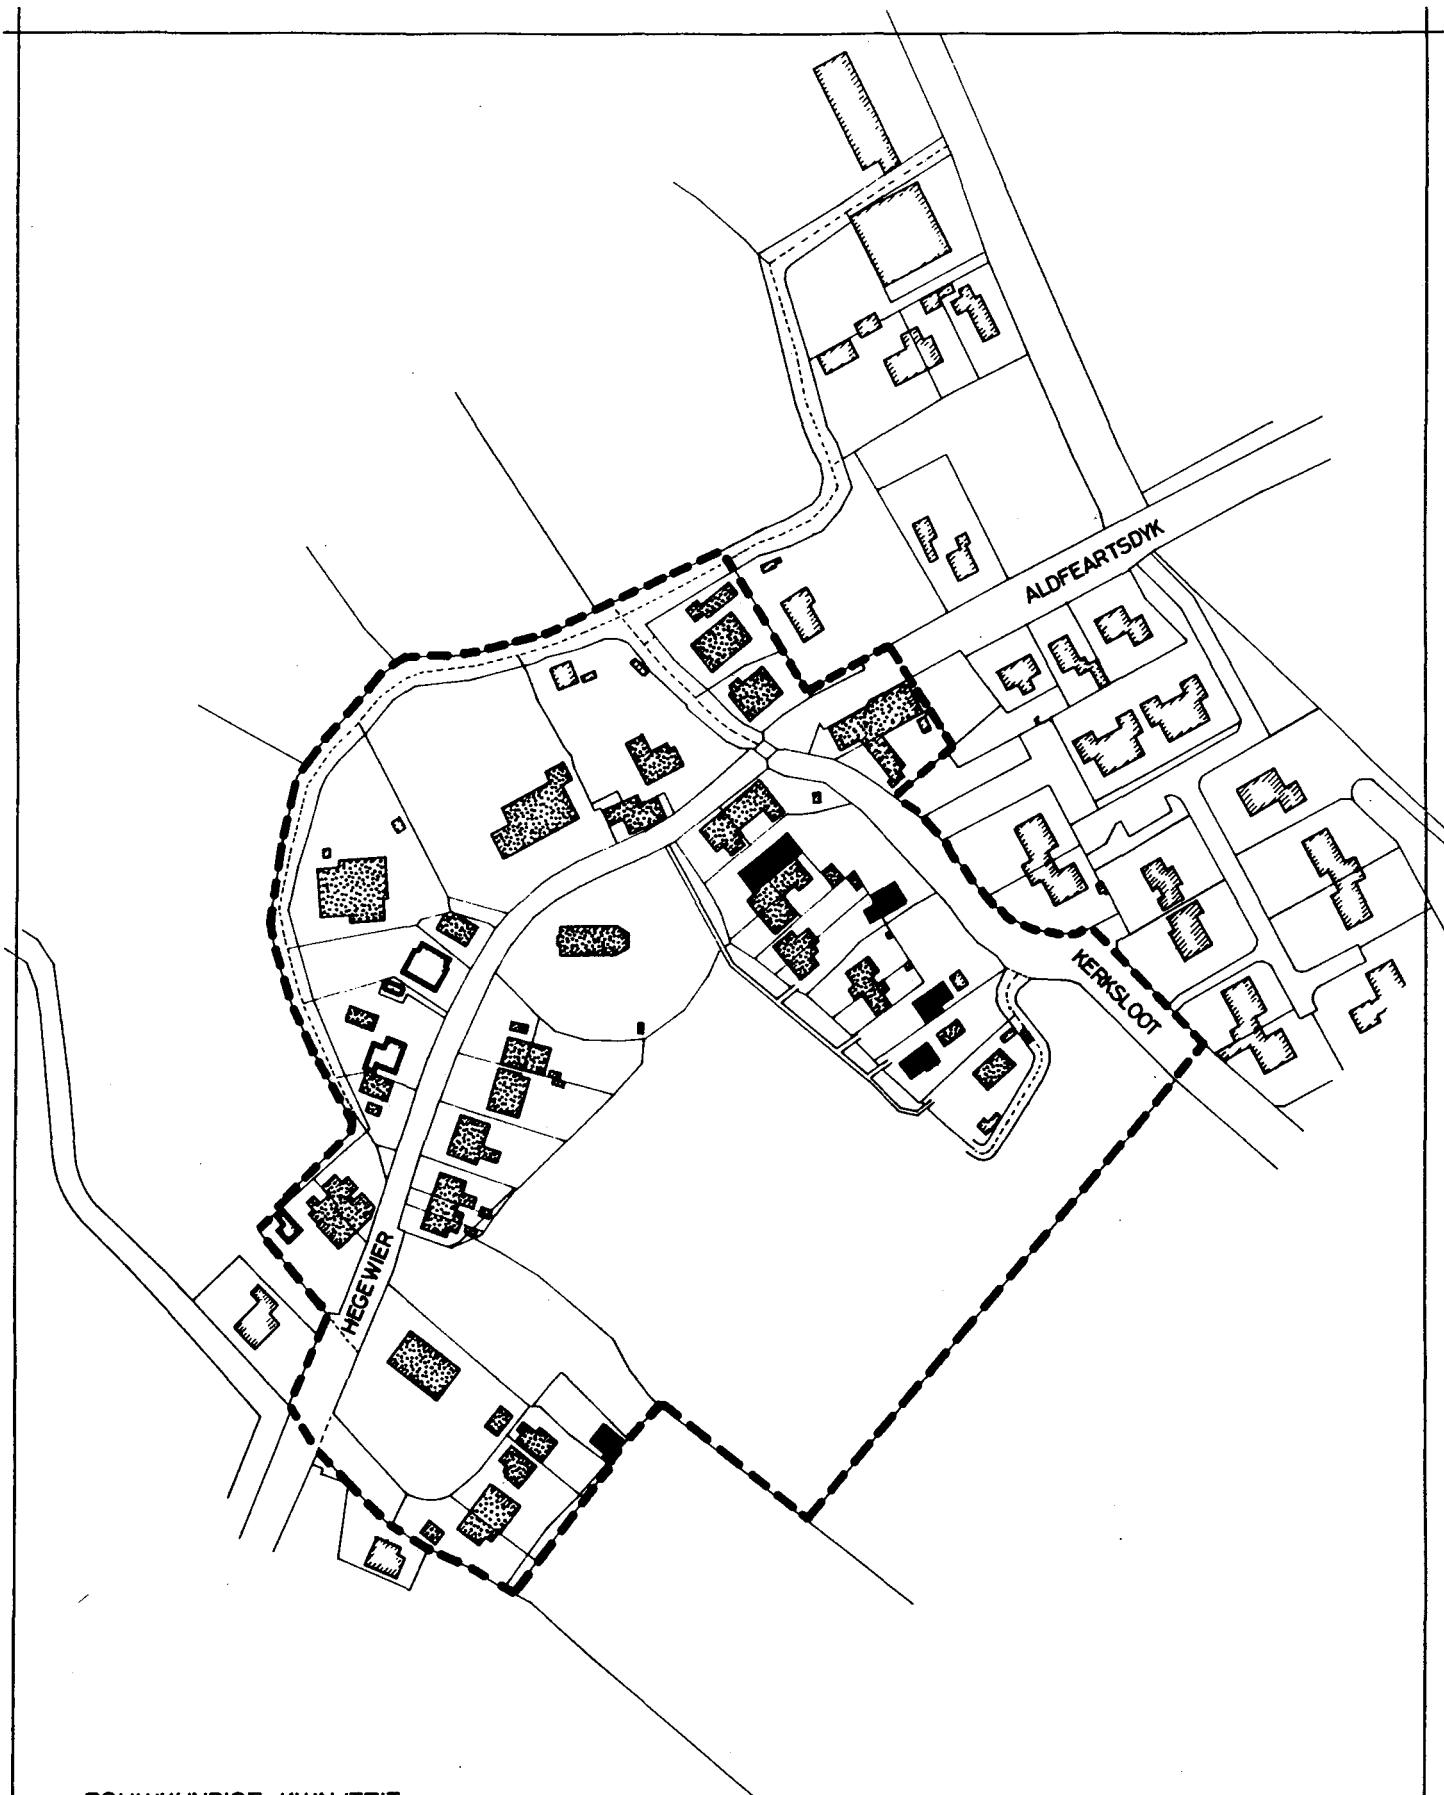
De historisch-ruimtelijke structuur wordt behalve door de ligging en aard van de bebouwing ook in sterke mate bepaald door het beloop van de wegen, het water, de beplanting, de open ruimten en het microreliëf. Veelal vertonen deze elementen een sterke onderlinge samenhang en/of een sterke relatie met de bebouwing.

Ook hier is een onderscheid gemaakt tussen twee categorieën aangeduid met "beeldbepalend" en "beeldondersteunend". Beeldbepalend zijn de brede waterlopen, de volgroeide beplantingen die op markante plekken liggen, het aanwezige microreliëf, de open ruimten in en om het dorp en de loop van wegen en paden. Beeldondersteunend zijn die elementen die het beeld vervolmaken. Hiertoe behoren de smallere waterlopen, de overige volgroeide beplantingen, de bruggetjes over de waterlopen en het hek voor de kerk.

Naast de genoemde categorieën zijn enige waardevolle uitzichten aangegeven. Deze zijn niet zozeer aan te merken als ruimtelijk element; maar ze hangen wel sterk samen met de aanwezigheid van ruimtelijke elementen met name water en openheid.
