## Nader bodemonderzoek

### Turfmarkt 57 t/m 65 te Makkum

220389

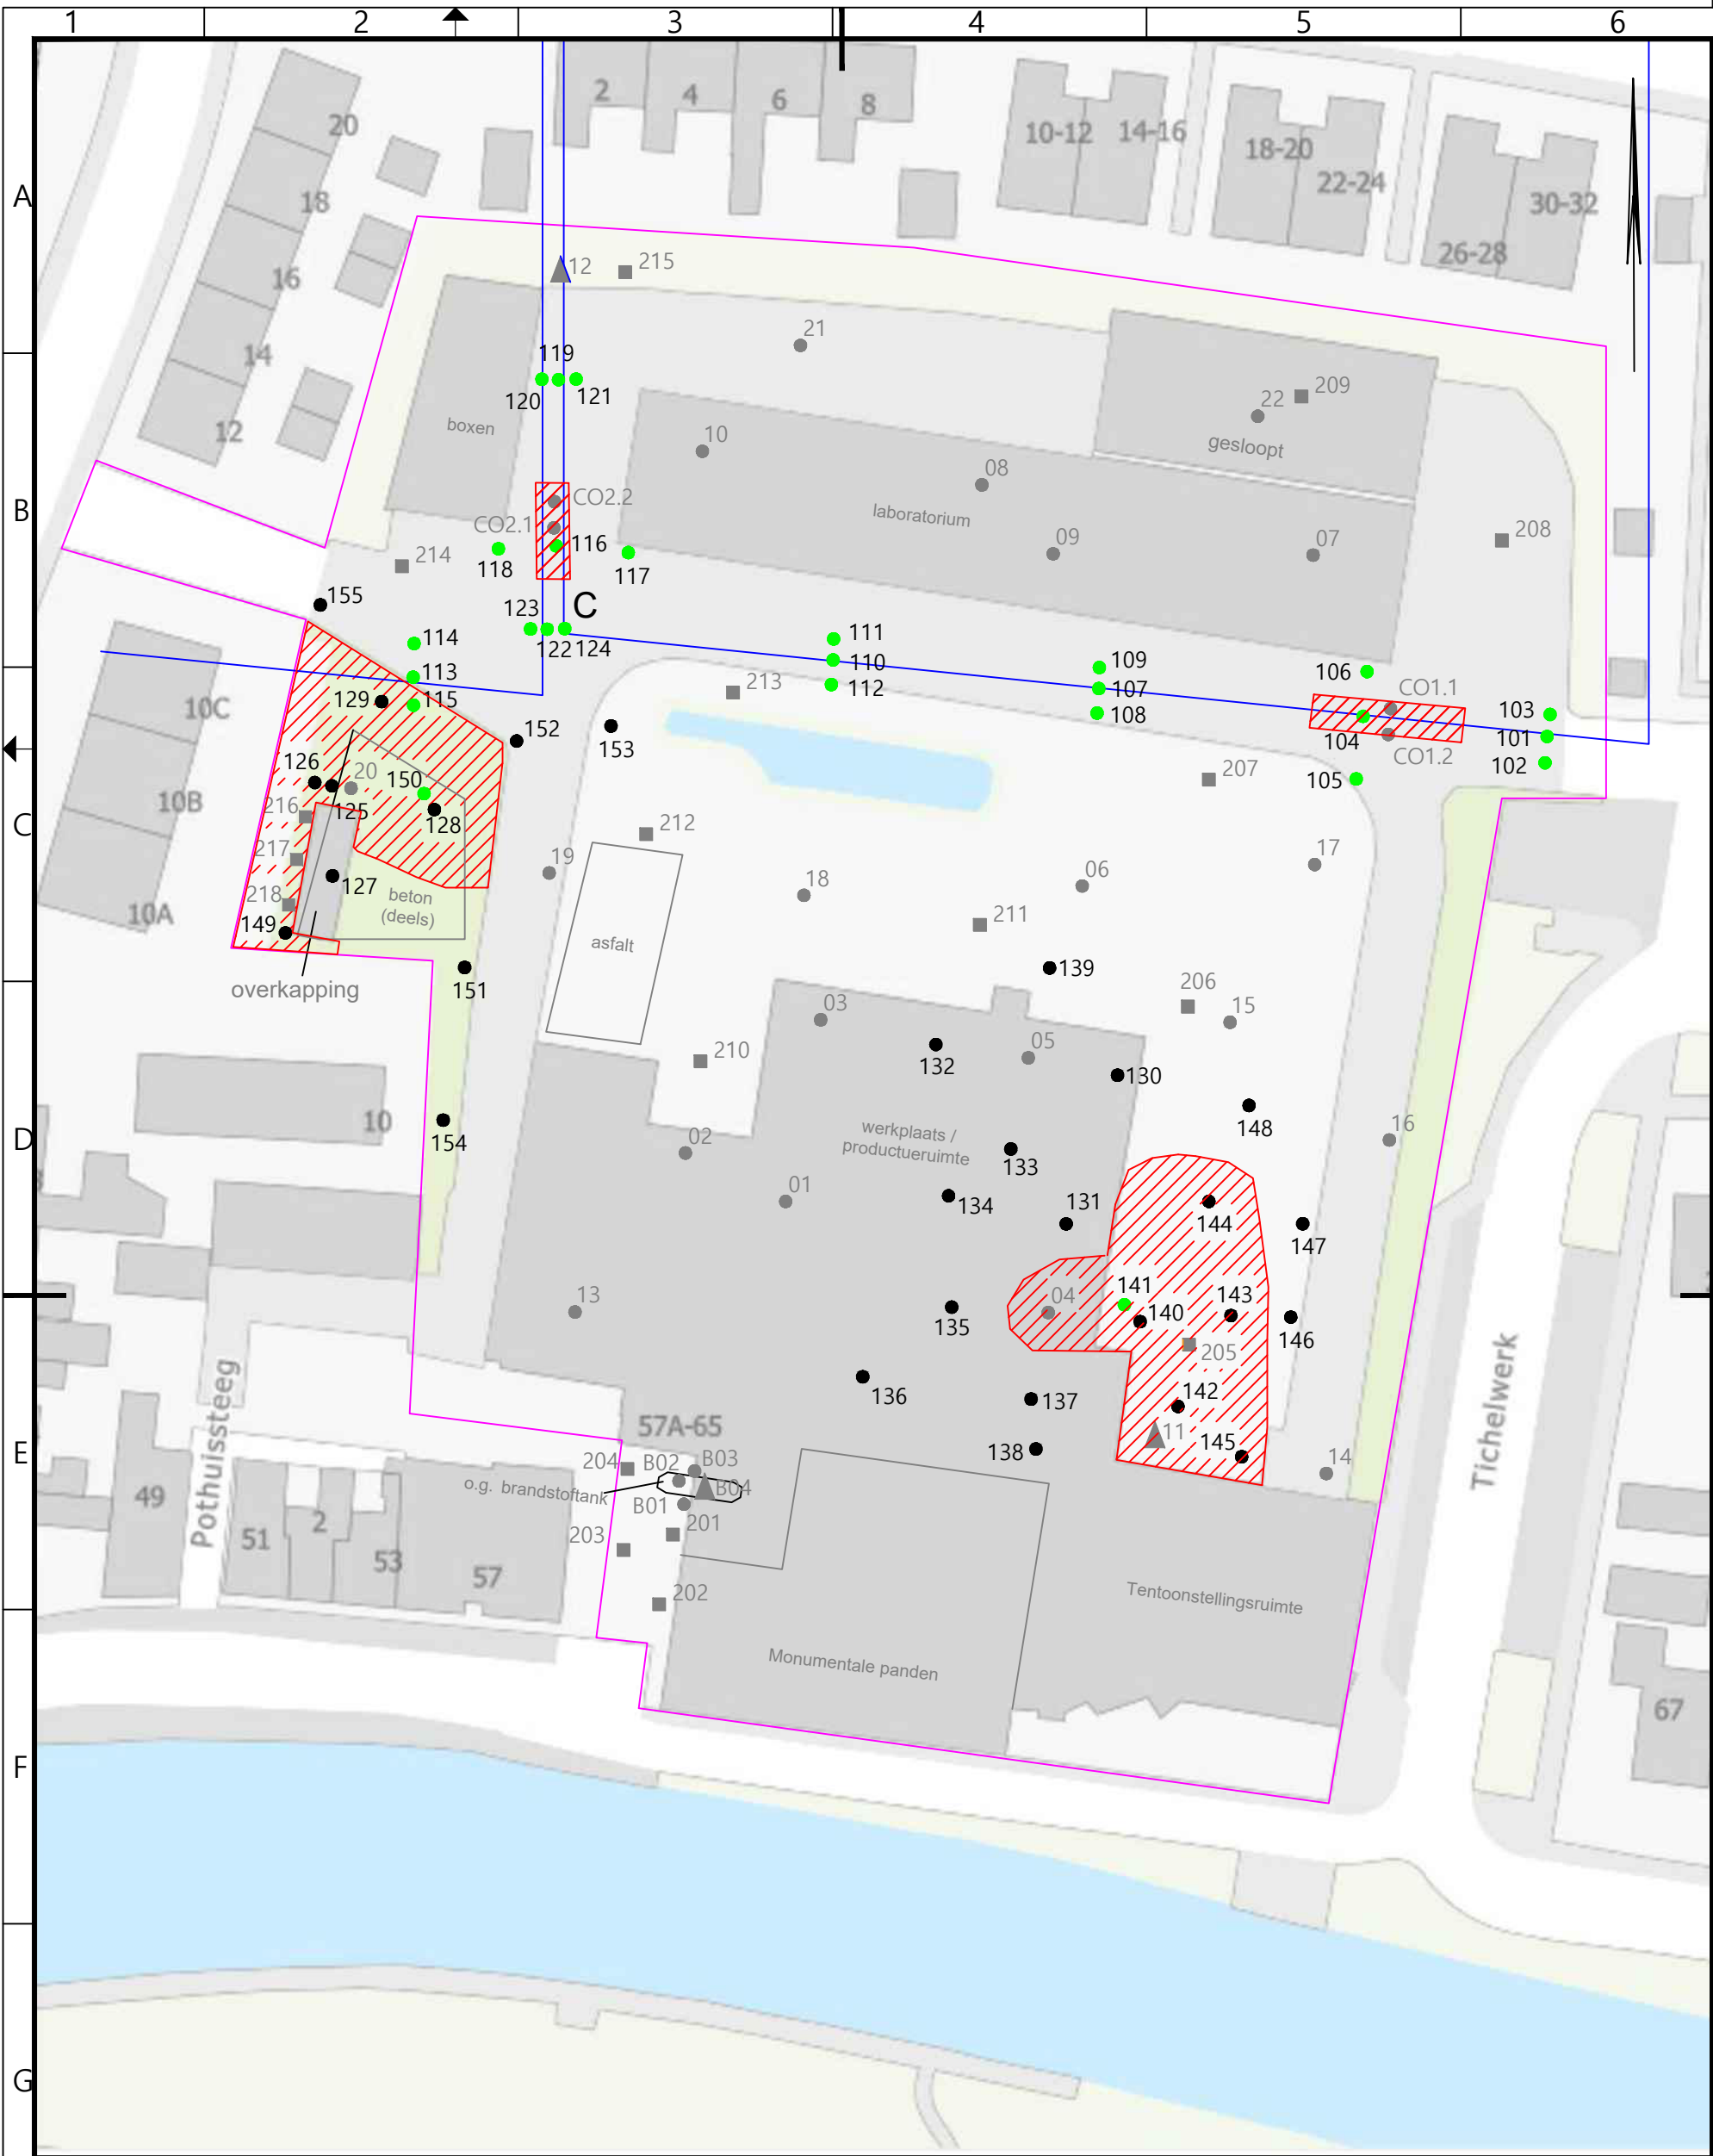
### **SITUATIETEKENING MET BOORLOCATIES**

Het veldwerk (plaatsen boringen) is uitgevoerd op 29 en 30 augustus 2022 en 15 september 2022 door de heer E. Rijpstra van Bodemvisie Milieu & Veiligheid BV. De locaties van de boringen zijn weergegeven op de situatietekening (bijlage 2).

De verontreinigingen, ter plaatse van de voormalige slootbodem, zijn op basis van de resultaten van het verkennend- en nader bodemonderzoek horizontaal en verticaal voldoende inzichtelijk gemaakt. Ter plaatse van het tracé van de voormalige slootbodems zijn twee 'verontreinigingsspots' aangetroffen. De omvang van de sterke verontreinigingen met lood, worden geraamd op circa 25 m<sup>3</sup> (circa 25 m<sup>2</sup> x 1,00 m<sup>1</sup>) en circa 40,5 m<sup>3</sup> (circa 45 m<sup>2</sup> x 0,90 m<sup>1</sup>).

De verontreiniging, rondom de overkapping, is op basis van de resultaten van het verkennend- en nader bodemonderzoek binnen de perceelgrenzen horizontaal en verticaal voldoende inzichtelijk gemaakt. De omvang van de sterke verontreiniging met lood wordt geraamd op circa 190 m<sup>3</sup> (circa 270 m<sup>2</sup> x 0,7 m<sup>1</sup>).

De omvang van de sterke verontreiniging met lood ter plaatse van de werkplaats en het aangrenzende buitenterrein wordt geraamd op circa 160 m<sup>3</sup> (circa 320 m<sup>2</sup> x 0,5 m<sup>1</sup>). De verontreiniging is in de richting van de in gebruik zijnde tentoonstellingsruimte niet volledig afgeperkt, aangezien hier geen onderzoek heeft plaatsgevonden. Opgemerkt wordt dat de tentoonstellingsruimte, in het kader van de voorgenomen herontwikkeling, mogelijk zal worden gehandhaafd. Bovendien is het pand in een later stadium gebouwd, waarbij mogelijk in het recente verleden een ontgraving van de bovengrond heeft plaatsgevonden.

De boorpunten van het verkennend- en nader bodemonderzoek en de globale contour van de aangetroffen loodverontreinigingen staan weergegeven op de situatietekening, in bijlage 2.

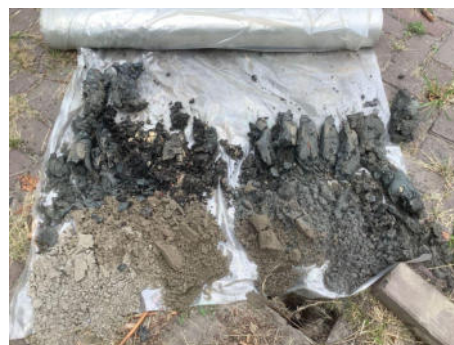
meetpunt 101  
320869801

Uit de analyseresultaten van het nader onderzoek naar lood blijkt, dat ter plaatse van boring 101 (1,2-1,5 m-mv) matige verontreiniging is aangetoond. Ter plaatse van boring 104 (1,2-1,5 m-mv) is een lichte verontreiniging gemeten. In de overige geanalyseerde grondmonsters zijn geen verontreinigingen aangetoond.
