Rapport

verkennend bodemonderzoek Den Hof 18 te Waalre

Projectnaam Den Hof 18 te Waalre
Projectnummer B1553

Status Definitief
Versie 1

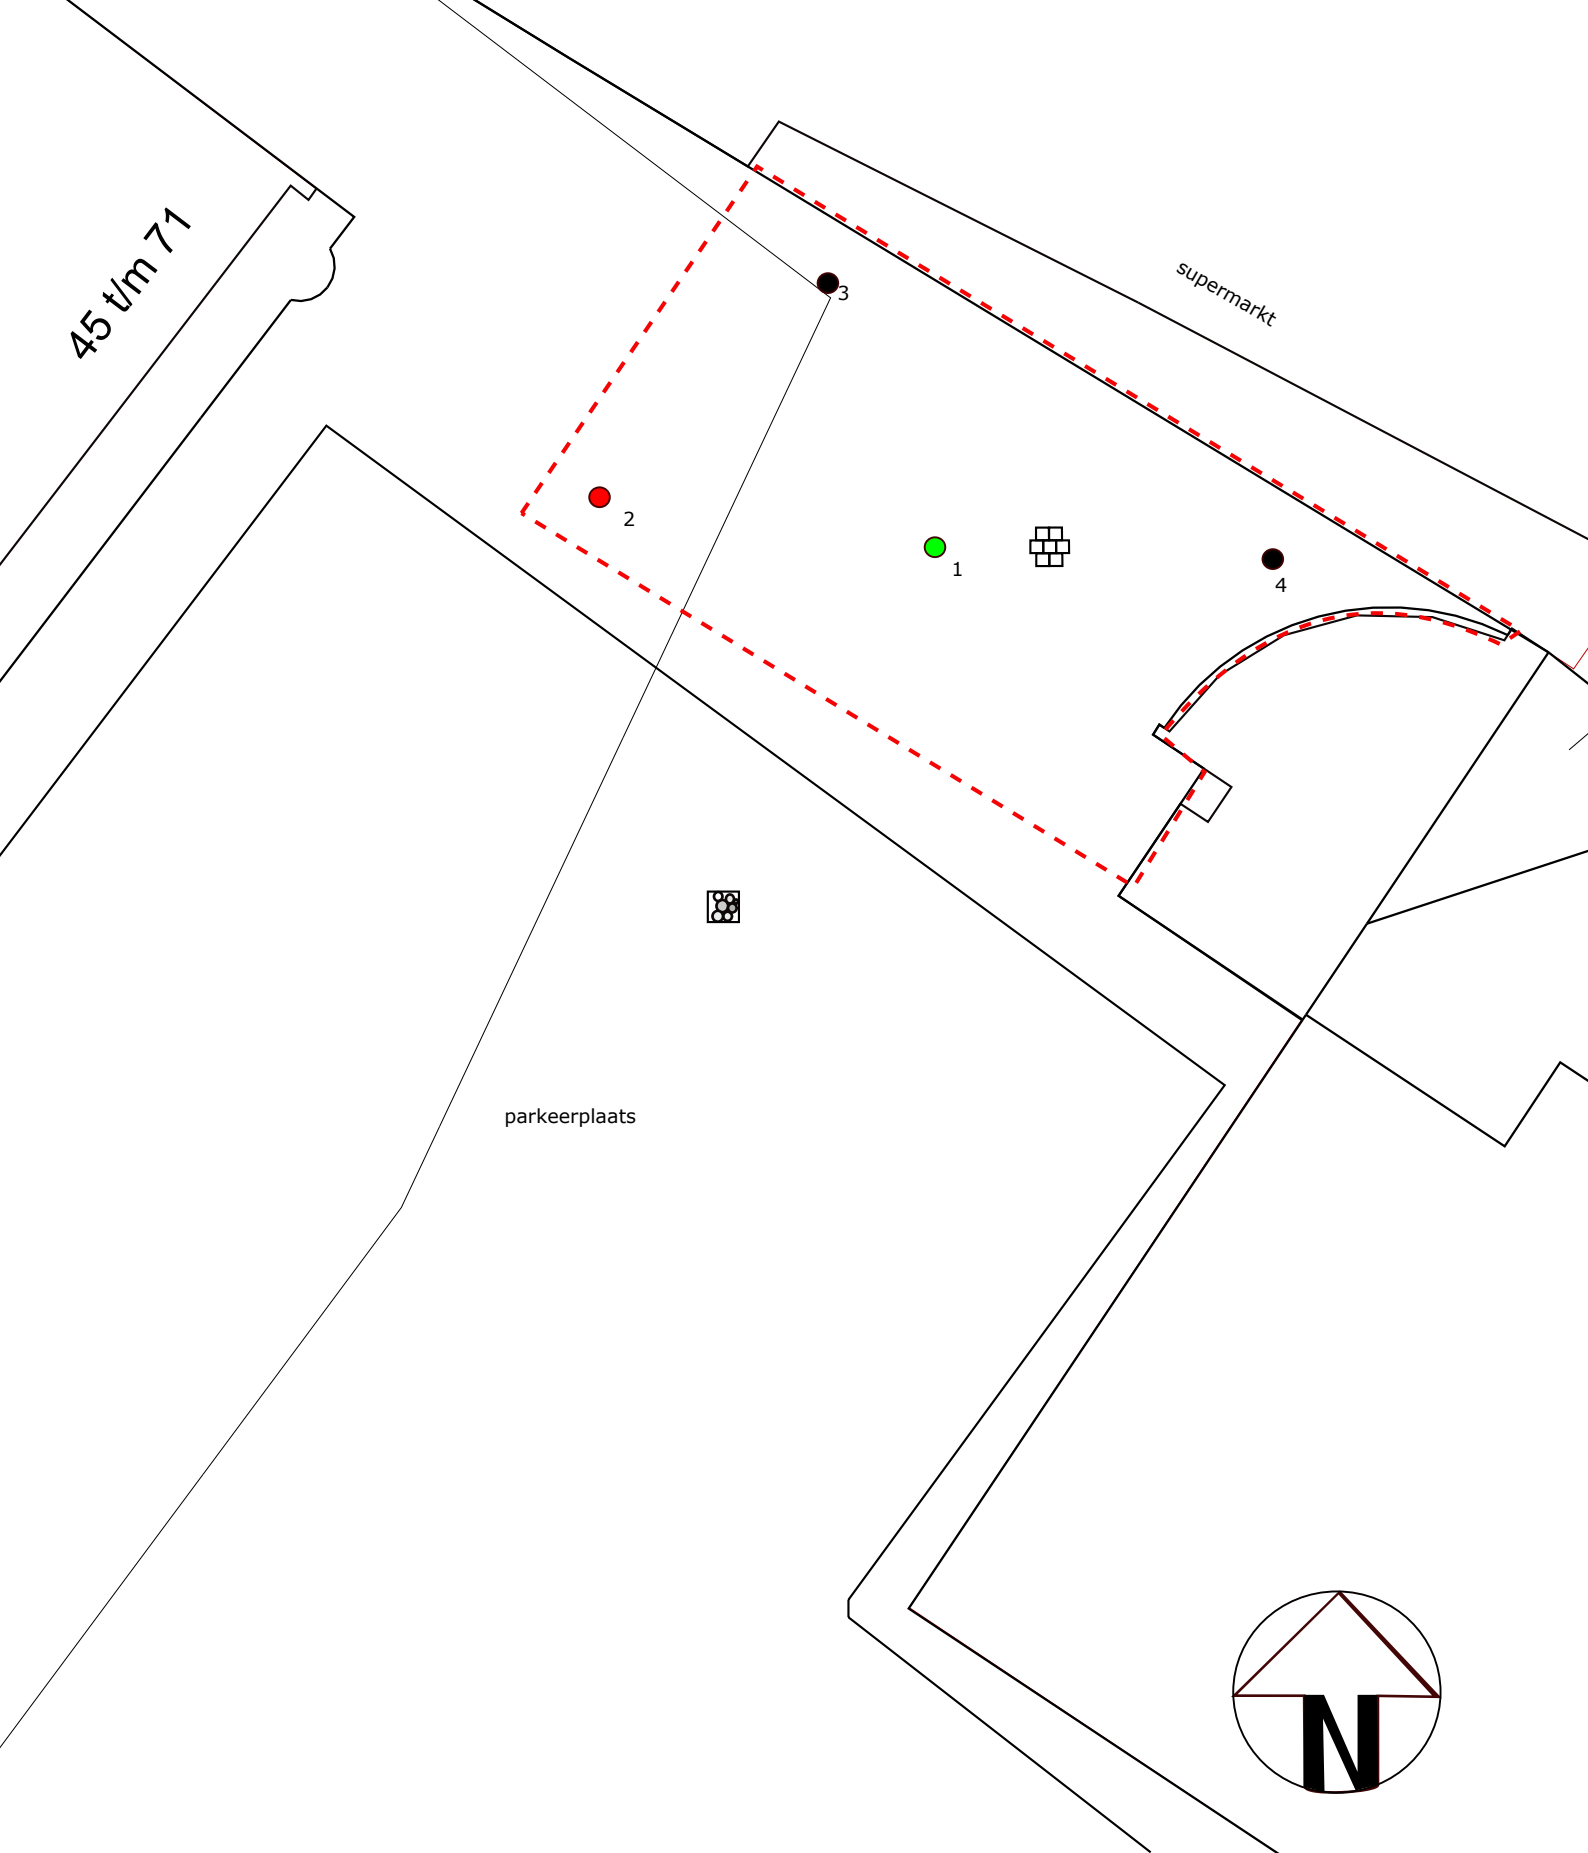
Situatietekening met boorpunten

- In bijlage 2 is de plaats van de boringen in de situatietekening opgenomen.
- Voor de gedetailleerde boorprofielbeschrijvingen per boring wordt verwezen naar bijlage 3.
- In bijlage 6 zijn de veldwerkrapportages opgenomen

Situatietekening met boorlocaties

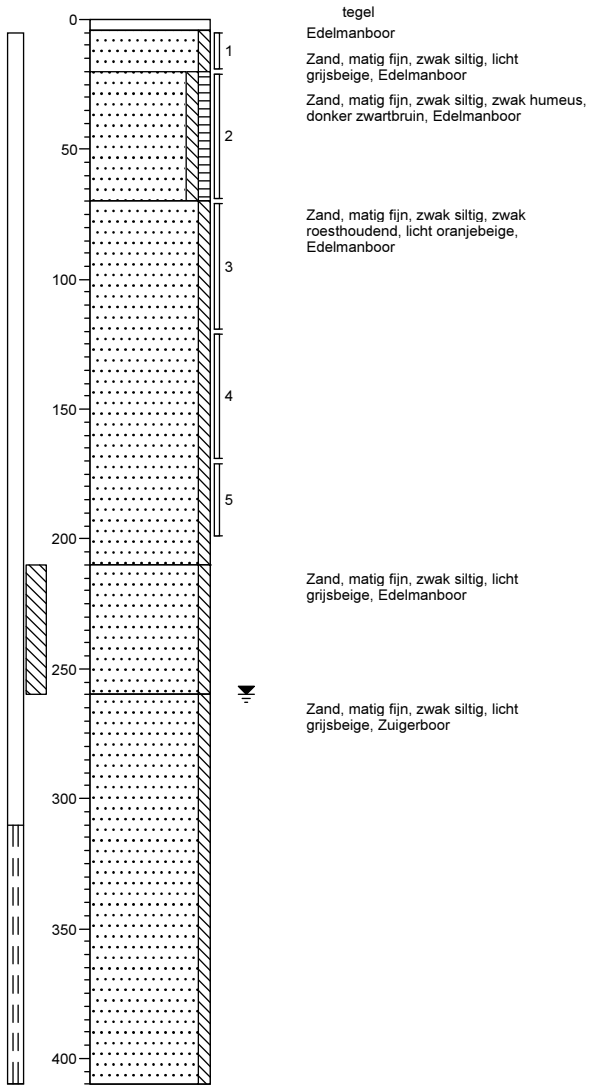
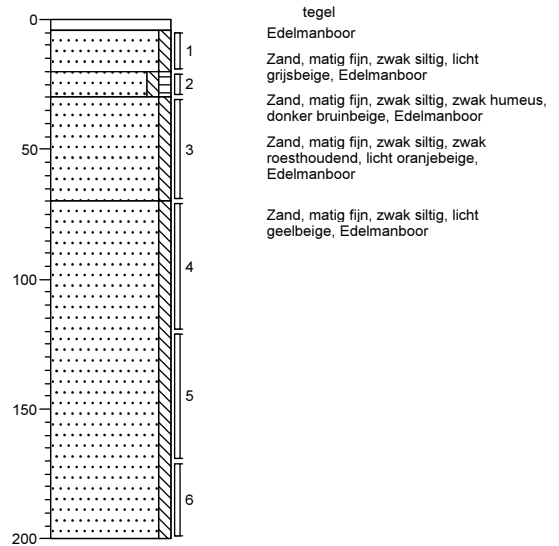
Bijlage: Boorprofielen

Boring: 1

Boring: 2

Datum: 08-09-2015
GWS: 260

Datum: 08-09-2015

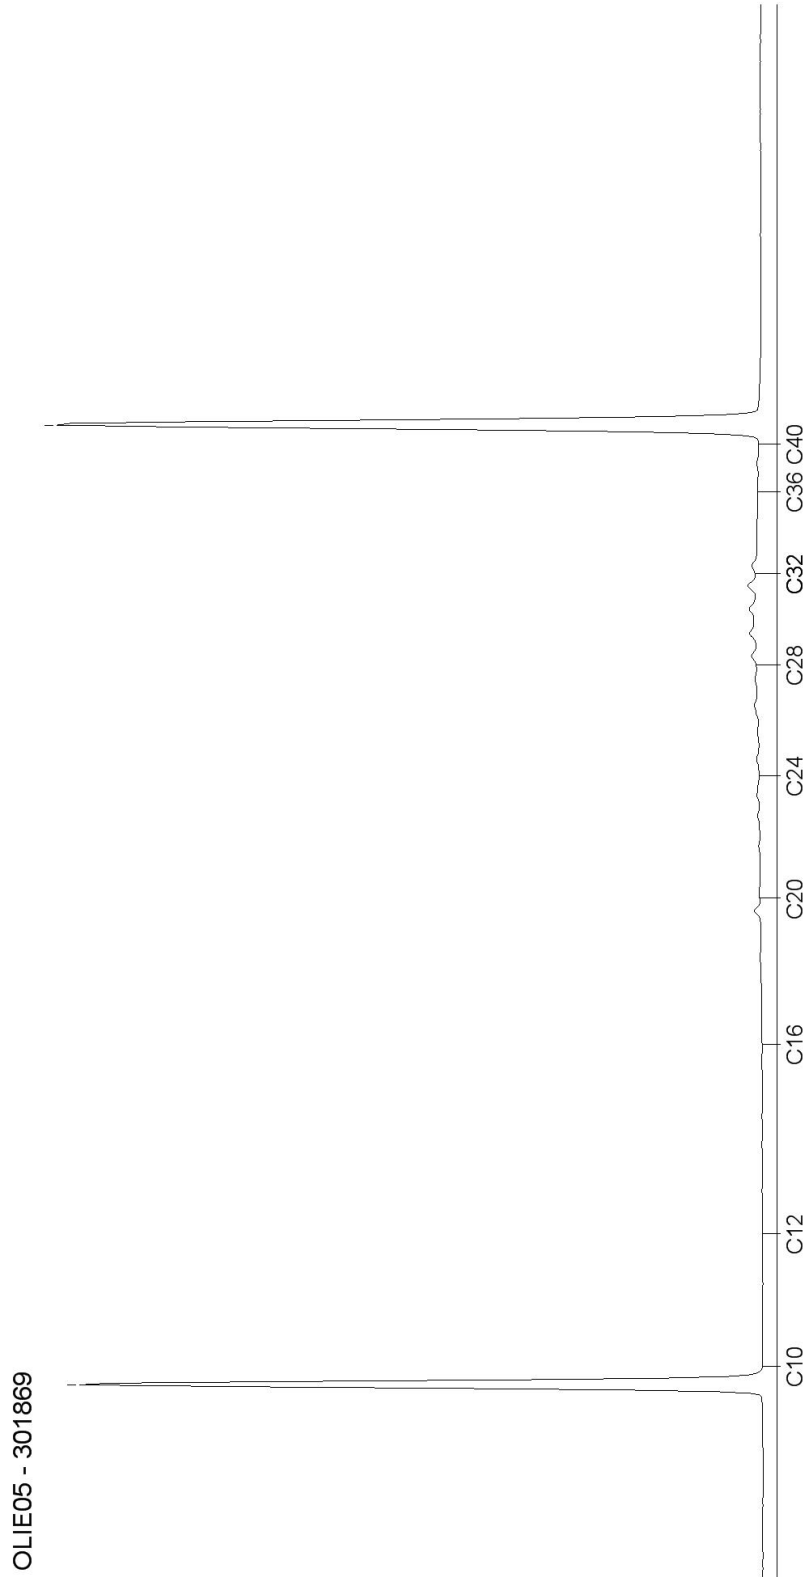
Chromatogram for Order No. 526631, Analysis No. 301869, created at 17.09.2015 08:37:49

Monsteromschrijving: 3-1 3 (8-45)

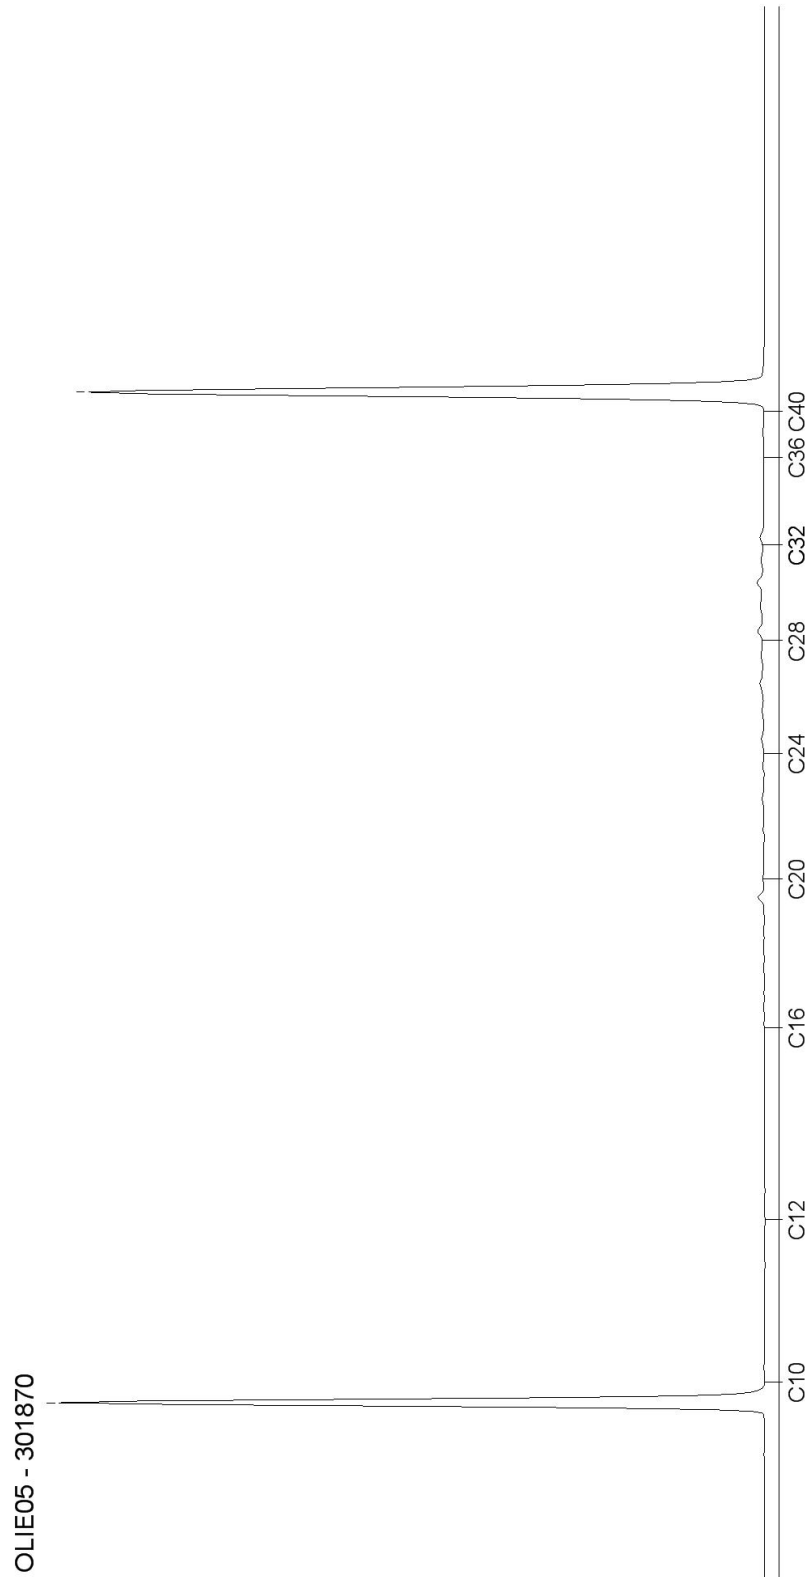
Chromatogram for Order No. 526631, Analysis No. 301870, created at 17.09.2015 08:37:50

Monsteromschrijving: MM1 1 (20-70) 2 (20-30) 4 (5-55)

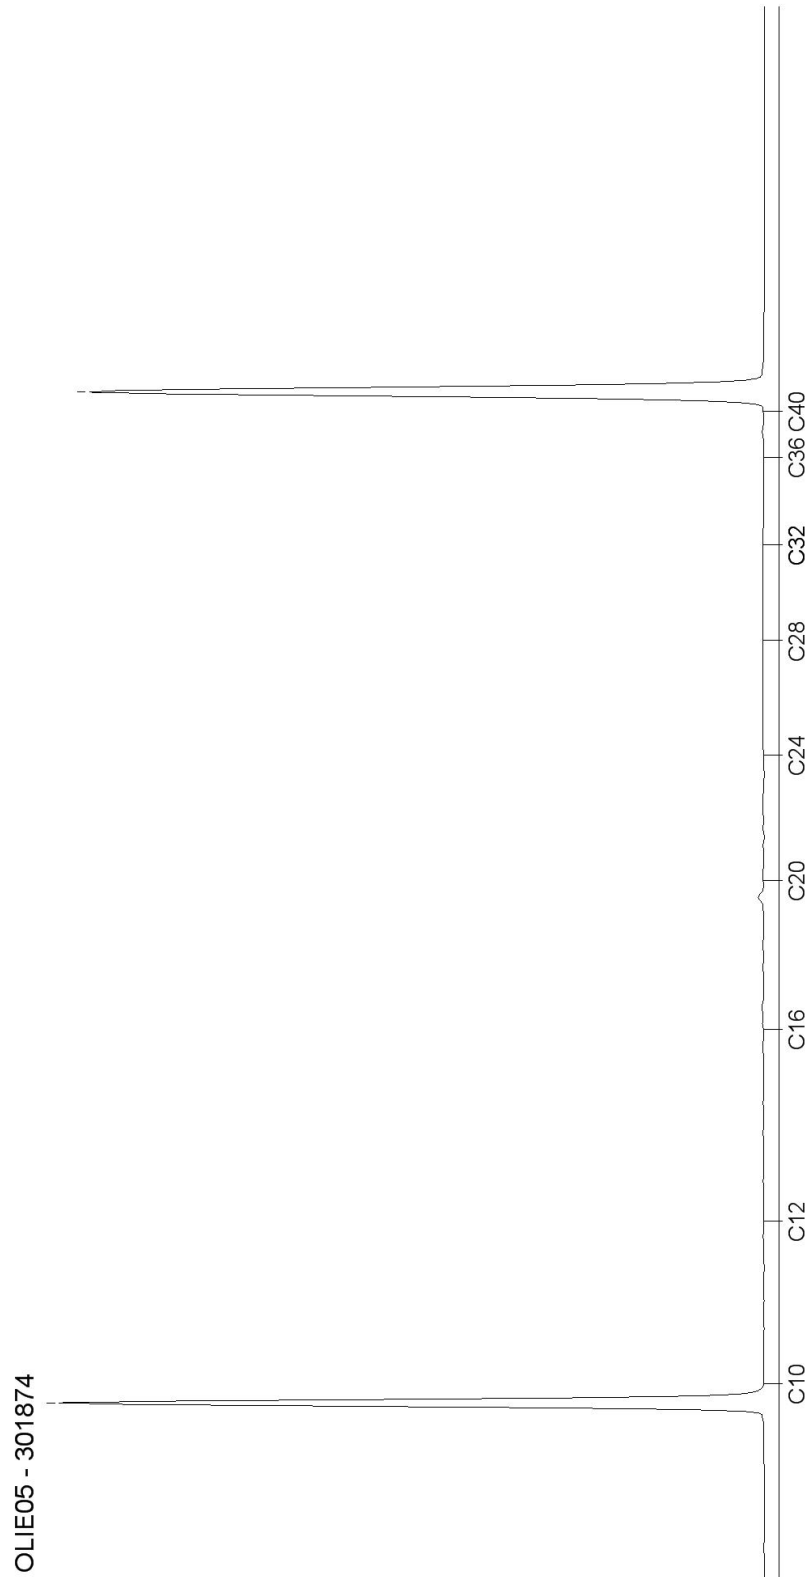
Chromatogram for Order No. 526631, Analysis No. 301874, created at 17.09.2015 08:37:50

Monsteromschrijving: MM2 1 (70-120) 1 (120-170) 2 (70-120) 2 (170-200) 3 (70-100)

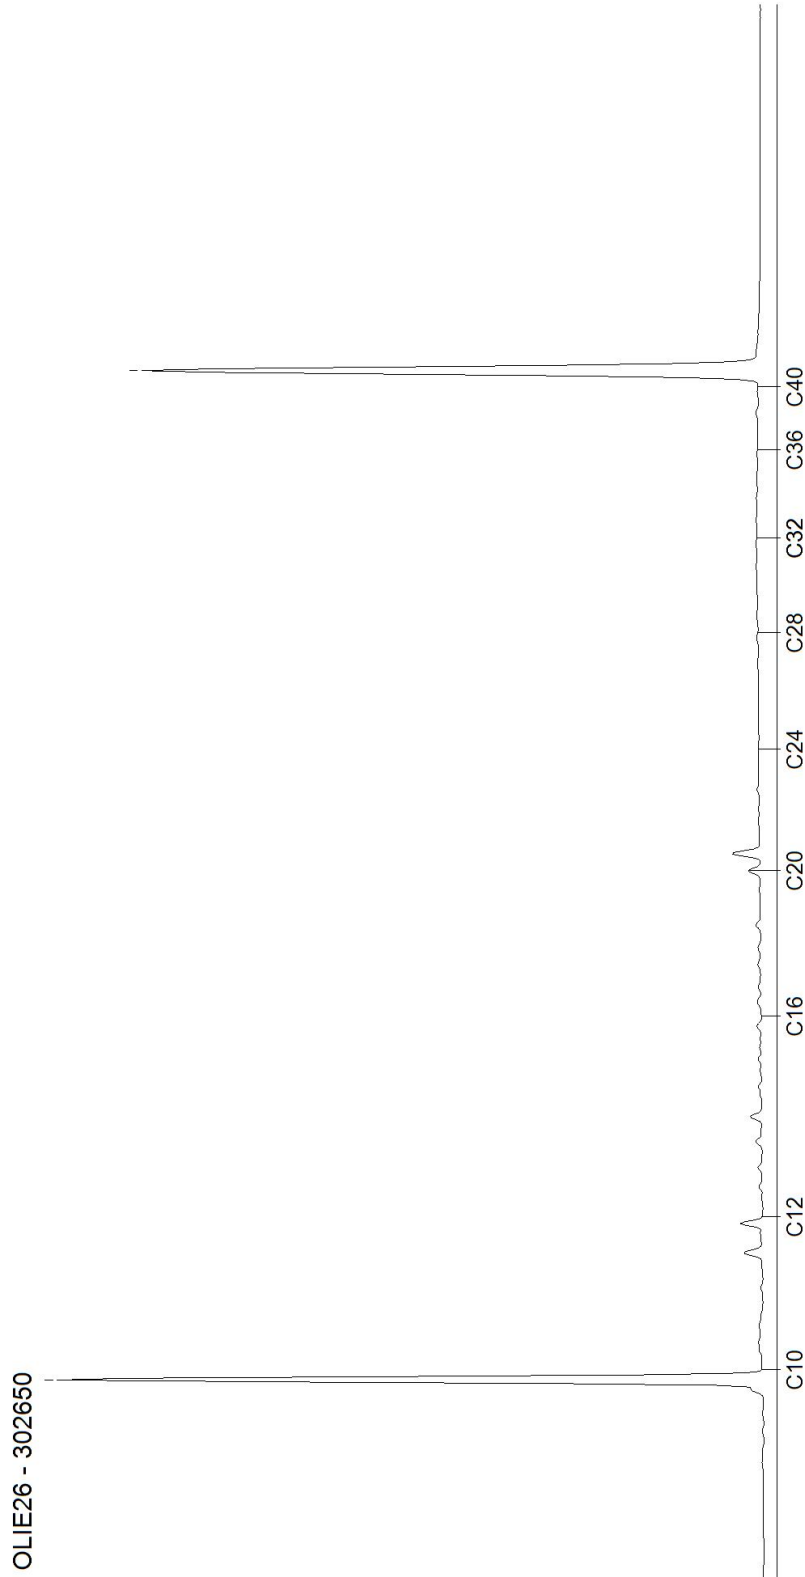
Chromatogram for Order No. 526819, Analysis No. 302650, created at 18.09.2015 05:38:25

Monsteromschrijving: 1-1-1 1 (305-405)
