Rapport

**verkennend bodemonderzoek**  
**Michiel de Ruyterstraat 71a te Waalre**

*Projectnaam* Michiel de Ruyterstraat 71a te Waalre  
*Projectnummer* B1554

*Aantal pagina's* 10 (exclusief bijlagen)  
*Datum* 6 oktober 2015

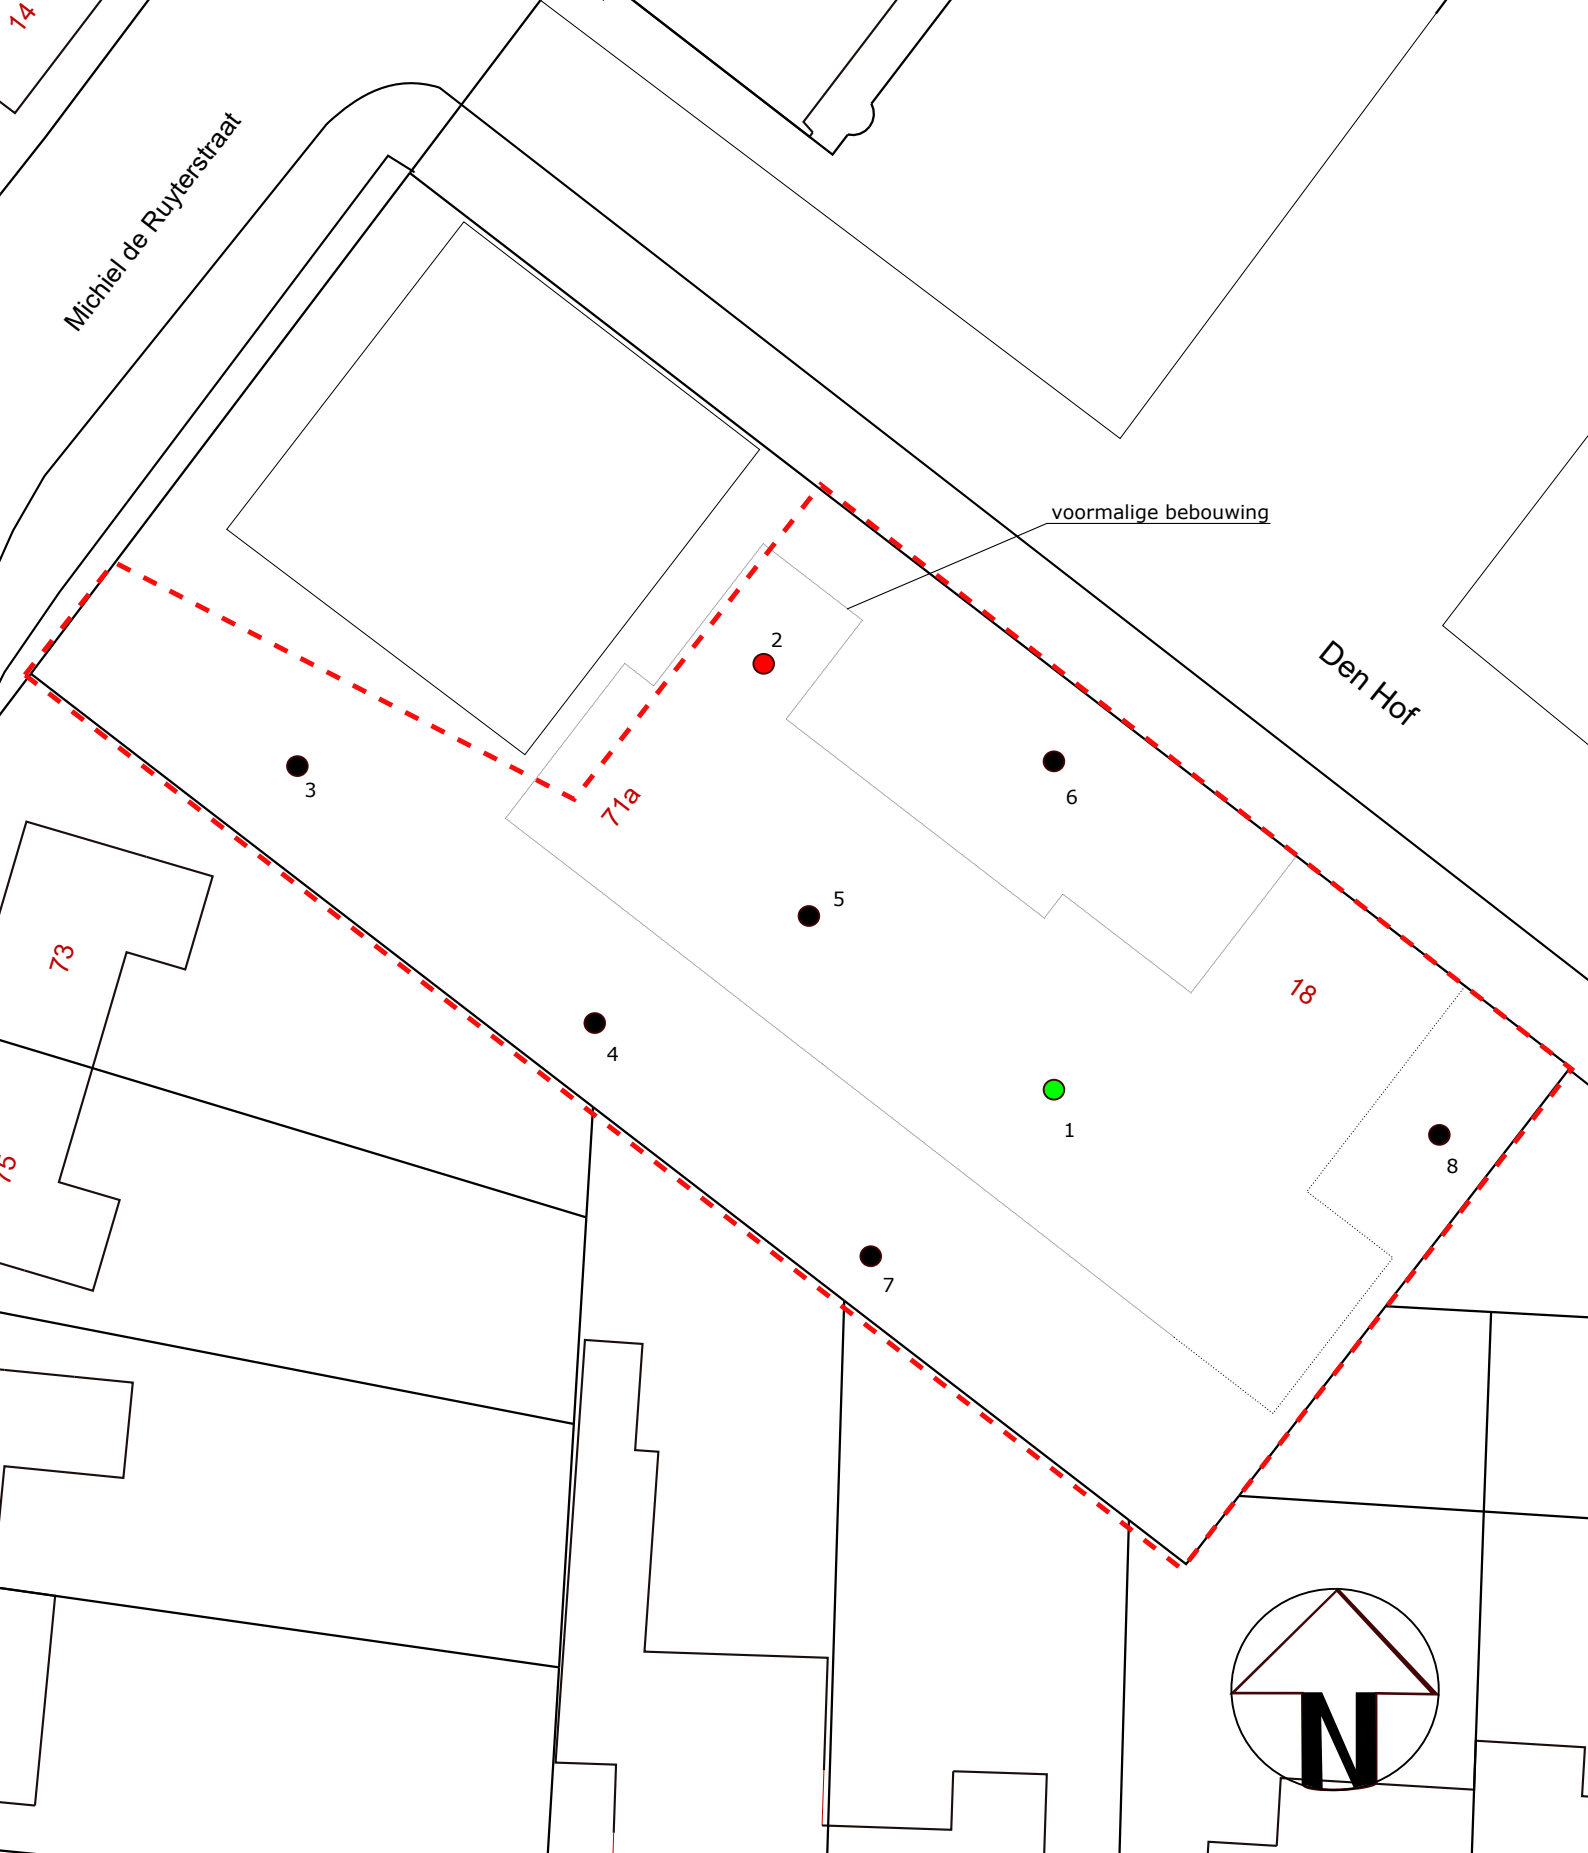
Situatietekening met boorpunten

- In bijlage 2 is de plaats van de boringen in de situatietekening opgenomen.
- Voor de gedetailleerde boorprofielbeschrijvingen per boring wordt verwezen naar bijlage 3.
- In bijlage 6 zijn de veldwerkrapportages opgenomen

### Situatietekening met boorlocaties

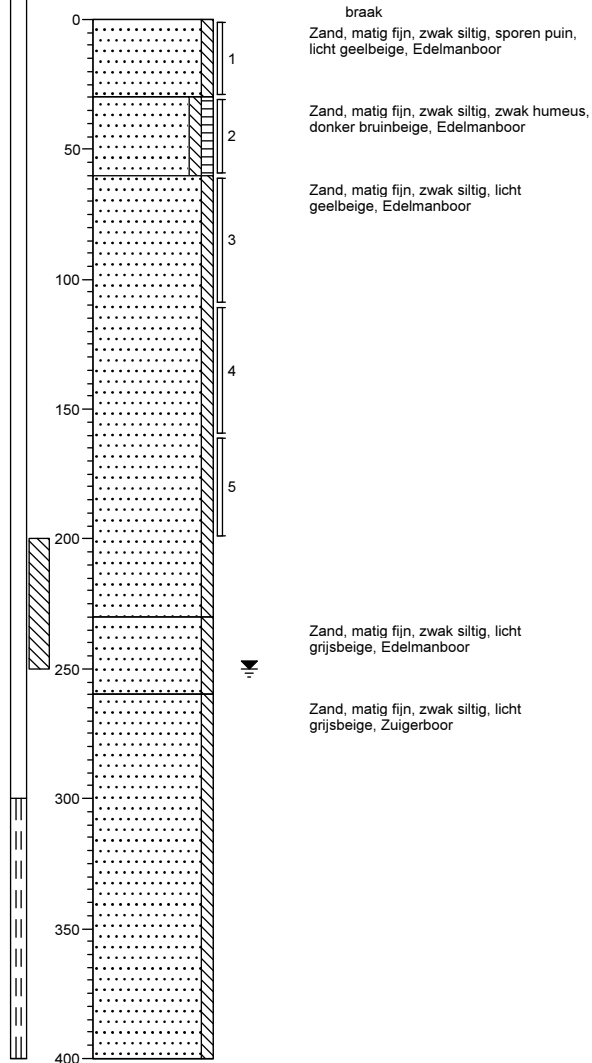
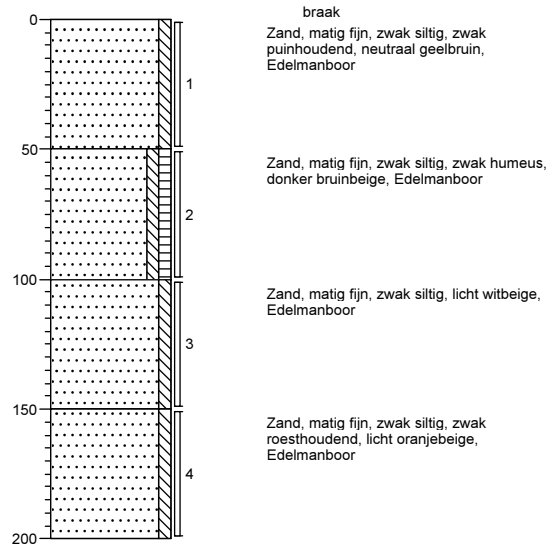
# Bijlage: Boorprofielen

<i>boring</i>	<i>diepte boring (m -mv)</i>	<i>traject (m -mv)</i>	<i>soort</i>	<i>waargenomen bijzonderheden</i>
1	4,00	0,00 - 0,30	Zand	sporen puin
2	2,00	0,00 - 0,50	Zand	zwak puinhoudend
		1,50 - 2,00	Zand	zwak roesthoudend
4	0,50	0,00 - 0,50	Zand	resten wortels
5	0,65	0,00 - 0,15	Zand	zwak puinhoudend
6	0,70	0,00 - 0,20	Zand	zwak puinhoudend
7	0,50	0,00 - 0,50	Zand	matig wortelhoudend
8	1,00	0,20 - 0,50	Zand	zwak puinhoudend

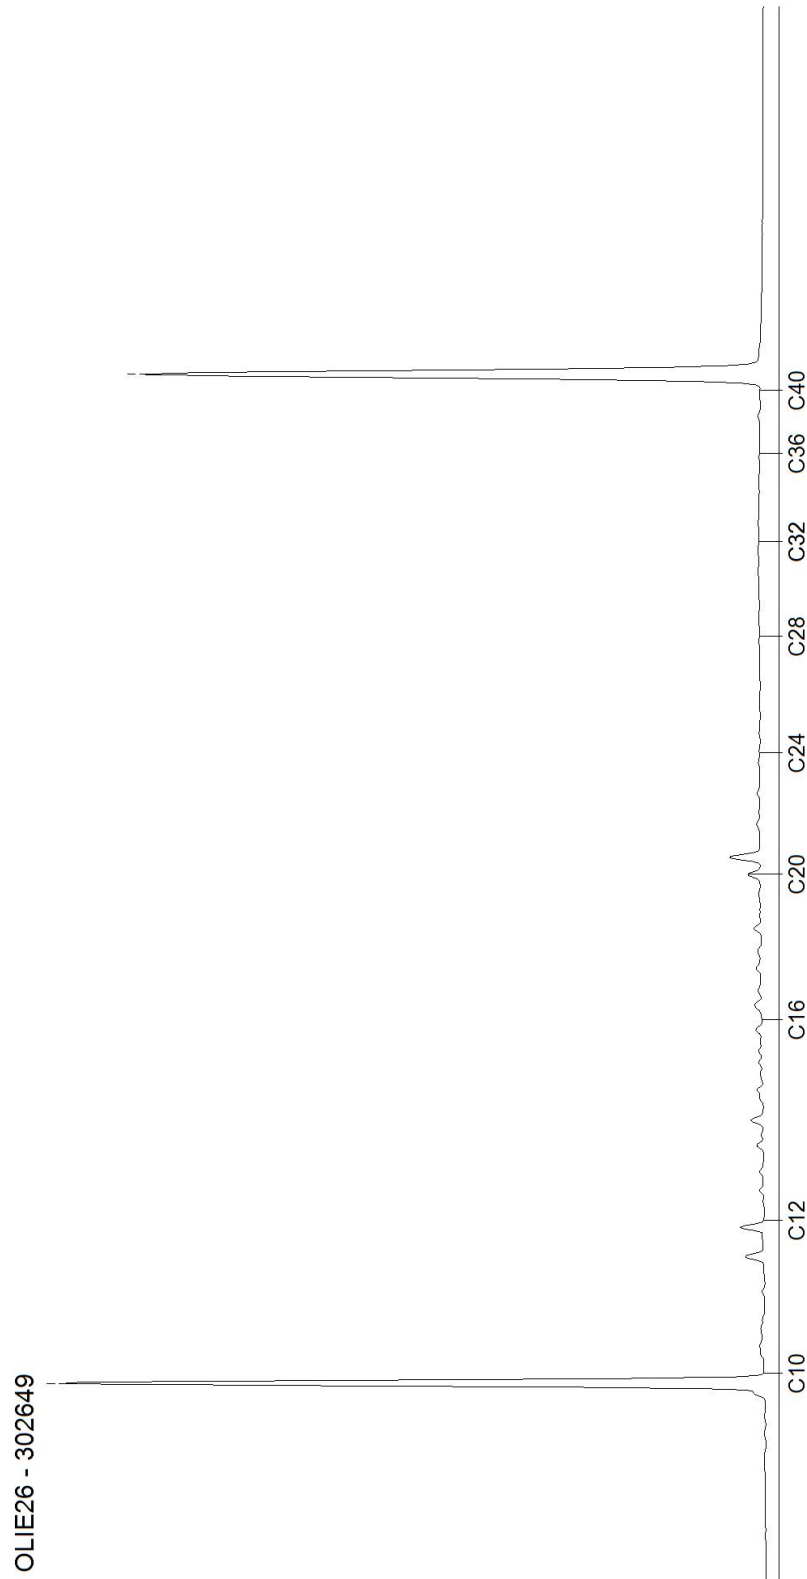
Chromatogram for Order No. 526818, Analysis No. 302649, created at 18.09.2015 05:38:25

**Monsteromschrijving: 1-1-1 1 (300-400)**

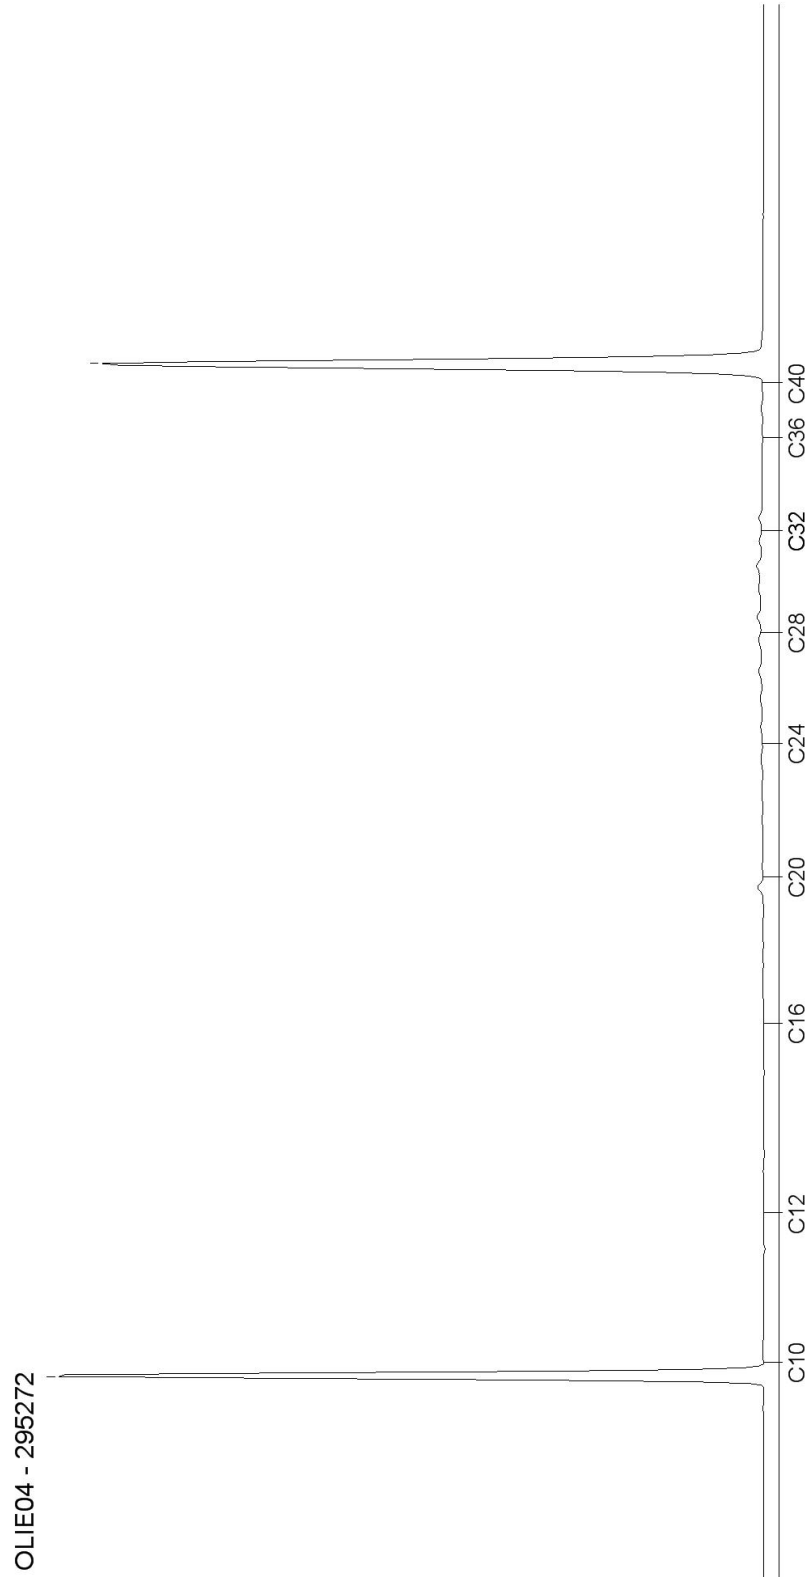
Chromatogram for Order No. 525171, Analysis No. 295272, created at 14.09.2015 08:55:34

**Monsteromschrijving: MM1 1 (0-30) 2 (0-50) 5 (0-15) 6 (0-20) 8 (20-50)**

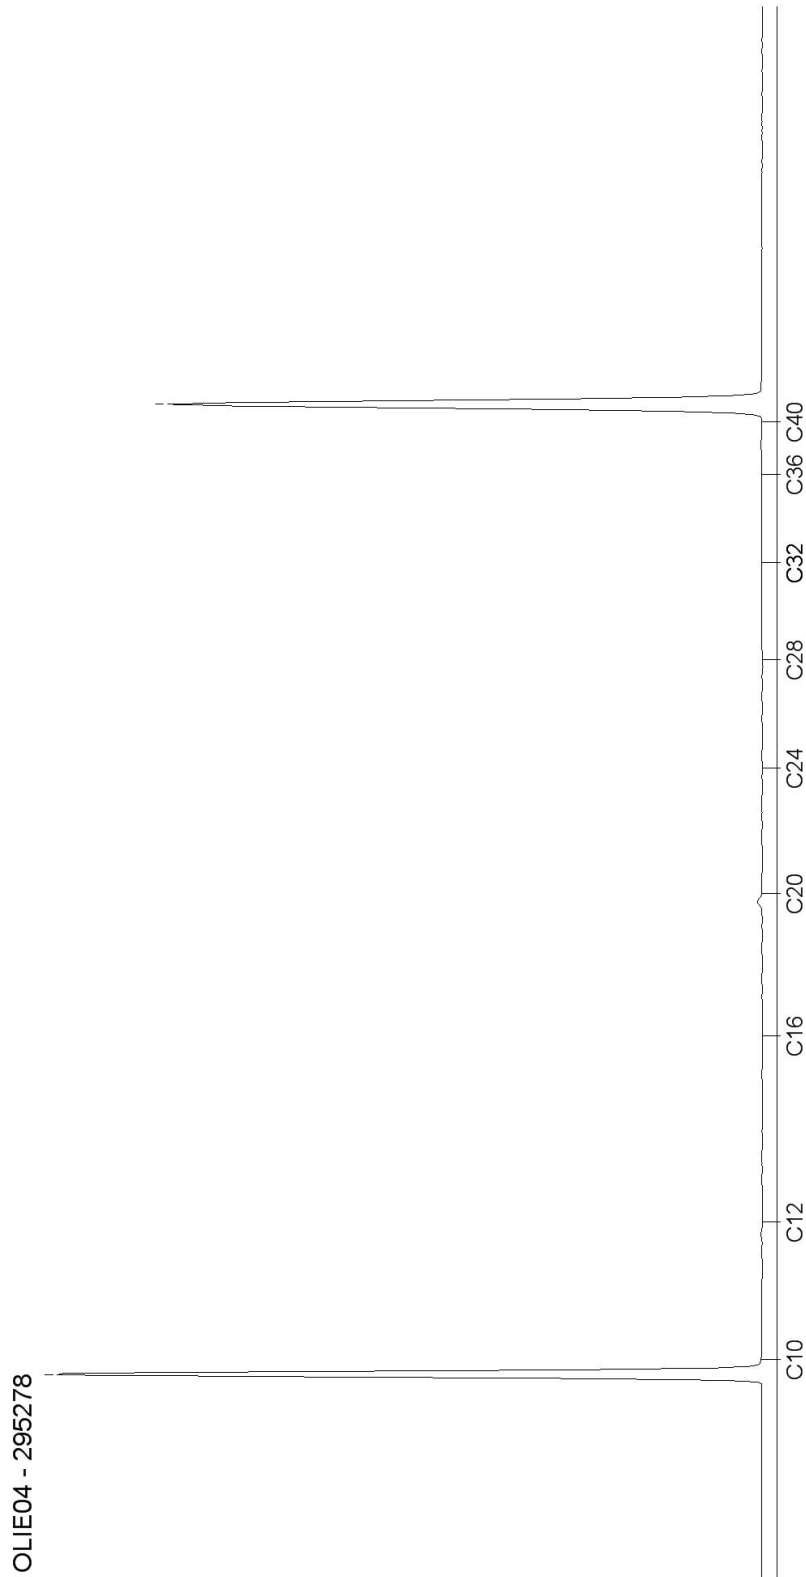
Chromatogram for Order No. 525171, Analysis No. 295278, created at 11.09.2015 08:42:42

**Monsterschrijving: MM2 1 (160-200) 2 (100-150) 8 (70-100)**
