# Verkennend bodemonderzoek Irenelaan 9 te Aalst

Aeres Milieu Projectnummer : AM21102  
Status rapport : Definitief (versie 1)  
Datum : 22 april 2021

Opdrachtgever : BRO  
Bosscheweg 107  
5282 WV Boxtel

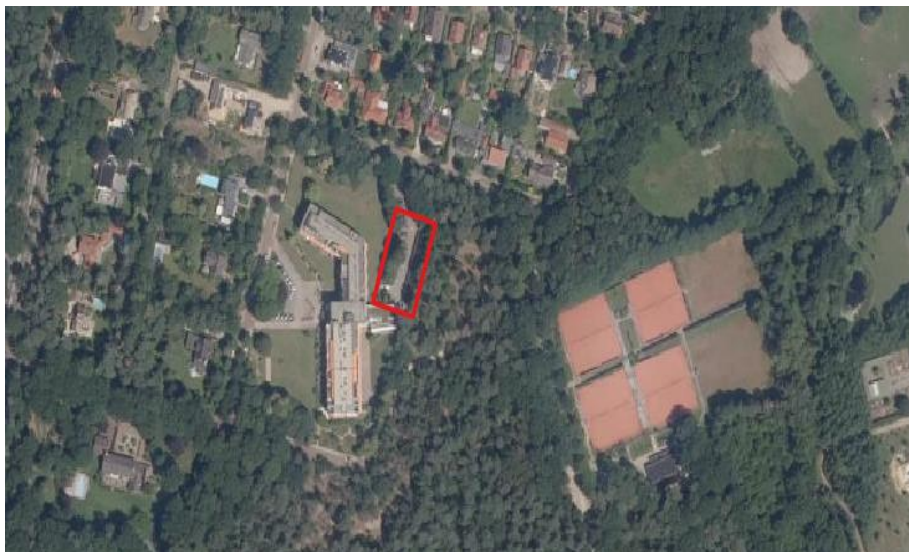
Afbeelding 1: globale begrenzing onderzoekslocatie (Bron luchtfoto: PDOK-viewer)

De onderzoekslocatie ligt ten zuiden van het centrum aan de Irenelaan 9 te Aalst. Kadastraal is de locatie bekend als sectie C, nrs. 121 en 141 beiden gedeeltelijk. De coördinaten volgens het R.D. stelsel zijn  $X = 161.299$  /  $Y = 377.862$ . Zie bijlage 1 voor een kadastrale kaart. Op onderstaande luchtfoto is de globale begrenzing van de onderzoekslocatie weergegeven.

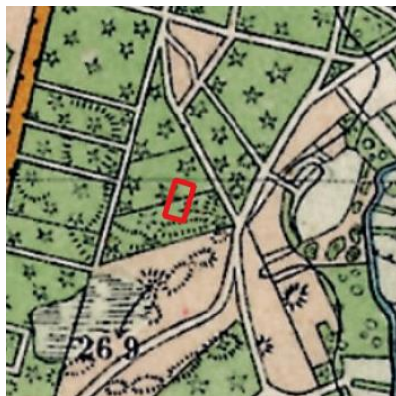
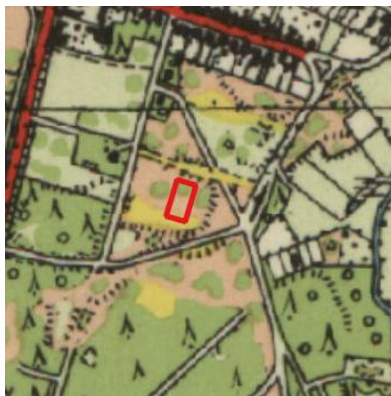
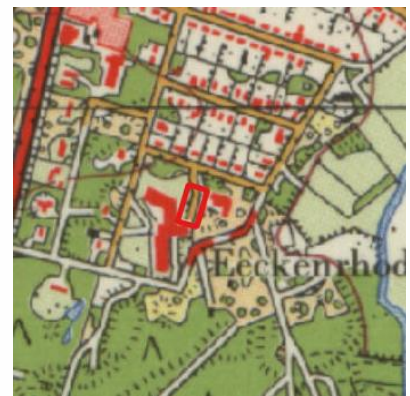
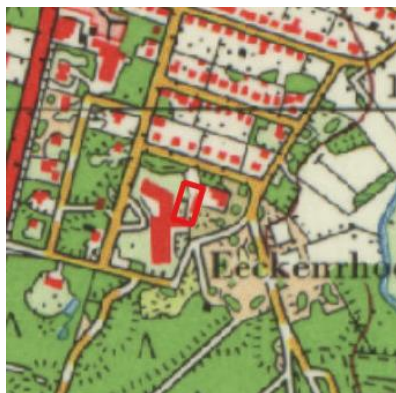
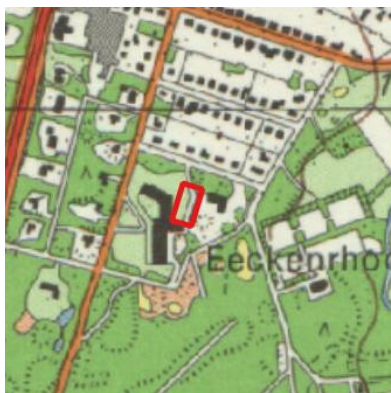
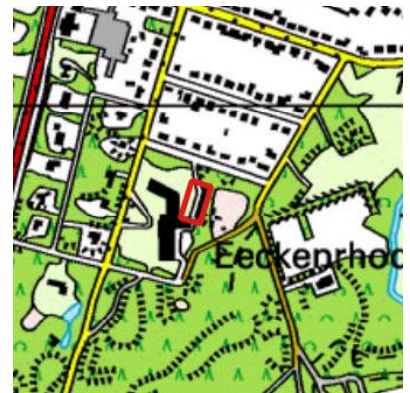
Afbeelding 2: geraadpleegde historische kaarten (Bron kaarten: topotijdreis.nl)

In het kader van het vooronderzoek is historisch kaartmateriaal bestudeerd. Uit kaartmateriaal van de geraadpleegde historische kaarten is af te leiden dat de onderzoekslocatie tot halverwege de jaren zestig van de 20<sup>ste</sup> eeuw onbebouwd was. Op de kaart uit 1963 is de weg richting serviceflat Eeckenrhode zichtbaar. Op de kaart uit 1999 zijn voor het eerst de garageboxen oostelijk op de onderzoekslocatie zichtbaar.

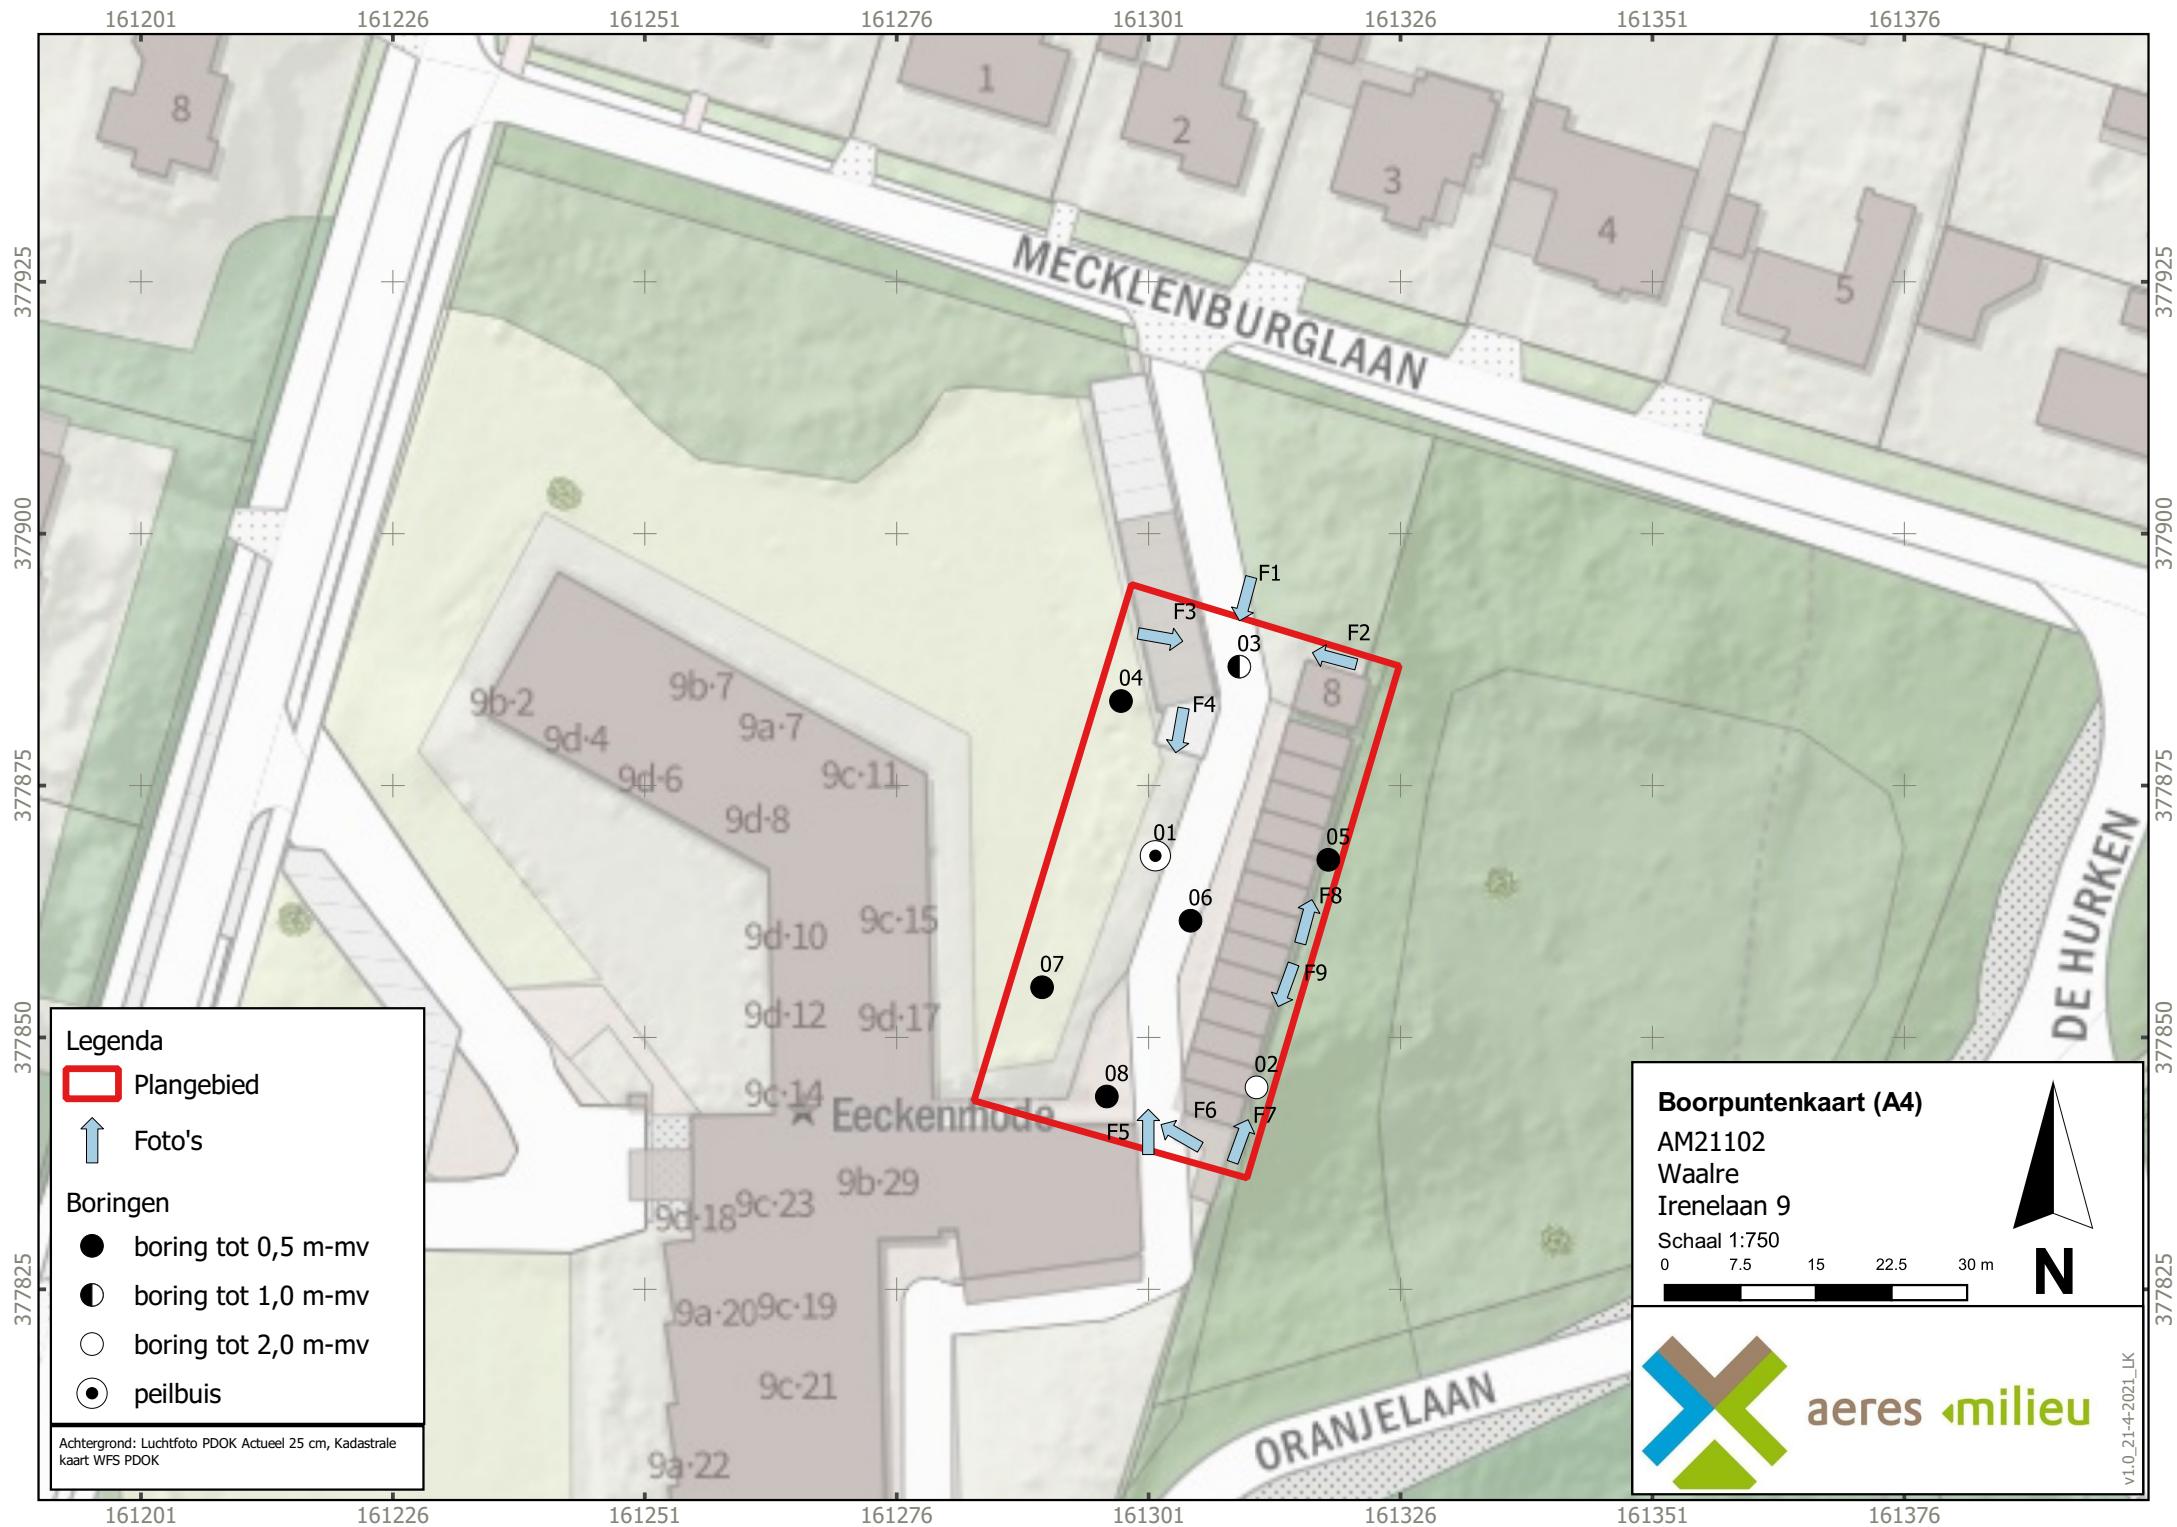
Situatietekening met boorpuntlocaties

De boringen zijn handmatig verricht met behulp van de Edelmanboor (ø 7 of 10 cm). Gebaseerd op de diepte en stroming van het freatisch grondwater is een boring afgewerkt met een peilbuis. Deze is centraal op de onderzoekslocatie geplaatst, ter plaatse van boorpunt 1. De bovenkant van het peilbuisfilter is onder de aangetroffen grondwaterstand geplaatst. Tijdens de installatie van de peilbuis is geen werkwater gebruikt. In bijlage 3 zijn de boorpuntlocaties weergegeven.

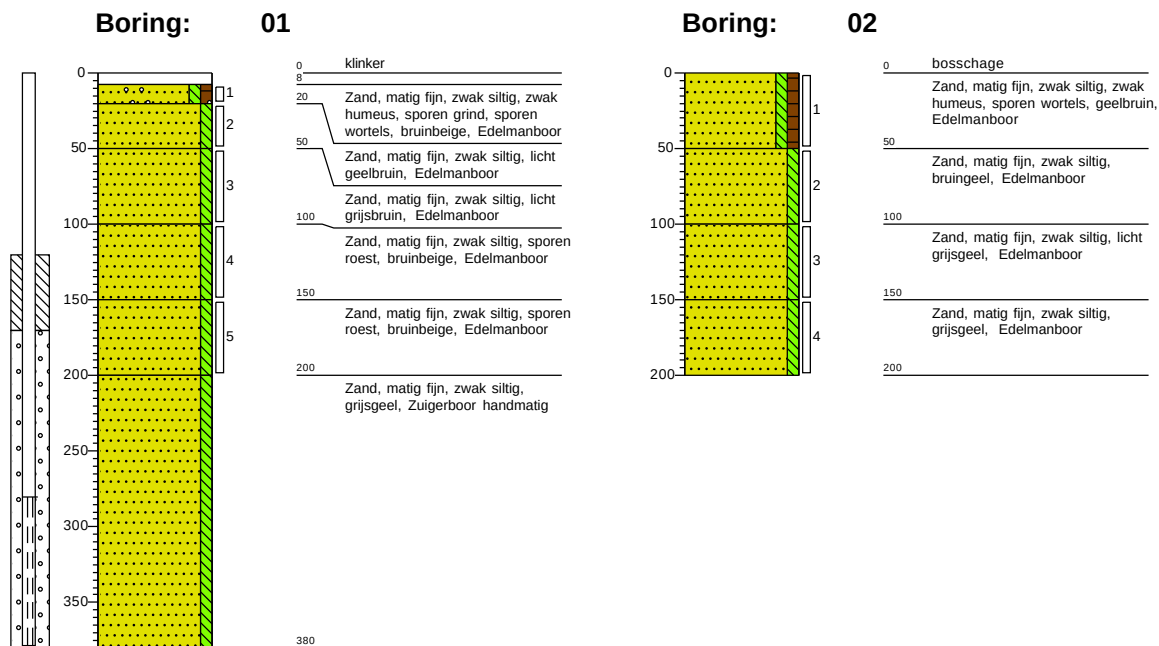
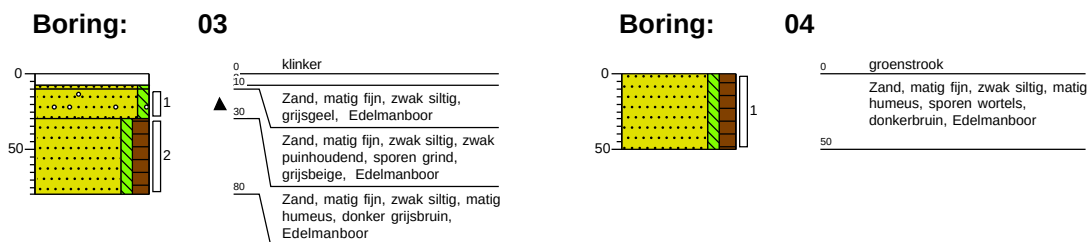
Boorprofielen en zintuiglijke waarnemingen

Het opgeboorde bodemmateriaal is volgens de classificatienorm voor onverharde bodems (NEN 5104) beoordeeld. Daarnaast is vastgesteld in hoeverre het opgeboorde materiaal mogelijke aanwijzingen biedt voor de aanwezigheid van visueel zichtbare verontreiniging. Op basis van de zintuiglijke waarnemingen en de bodemopbouw heeft laagsgewijze bemonstering plaatsgevonden. Alleen ter plaatse van boring 03 is in de bovengrond (traject 0,1 – 0,3 m-mv.) een zwakke bijmenging met puin waargenomen. De uitkomende grond en alle zintuiglijk waargenomen bijzonderheden zijn per boring beschreven in de profielbeschrijvingen (zie bijlage 4).
